## 一連の台風による被災箇所への復旧見込み

# 台風による被害状況

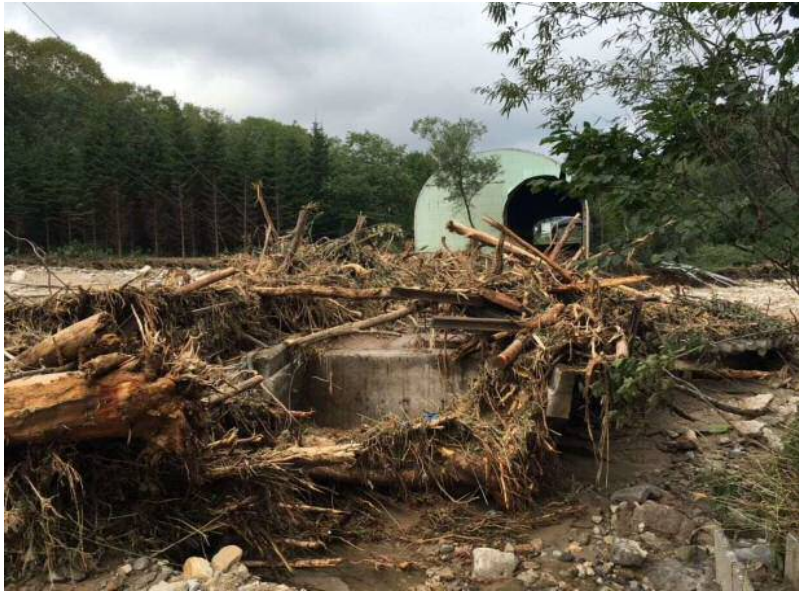
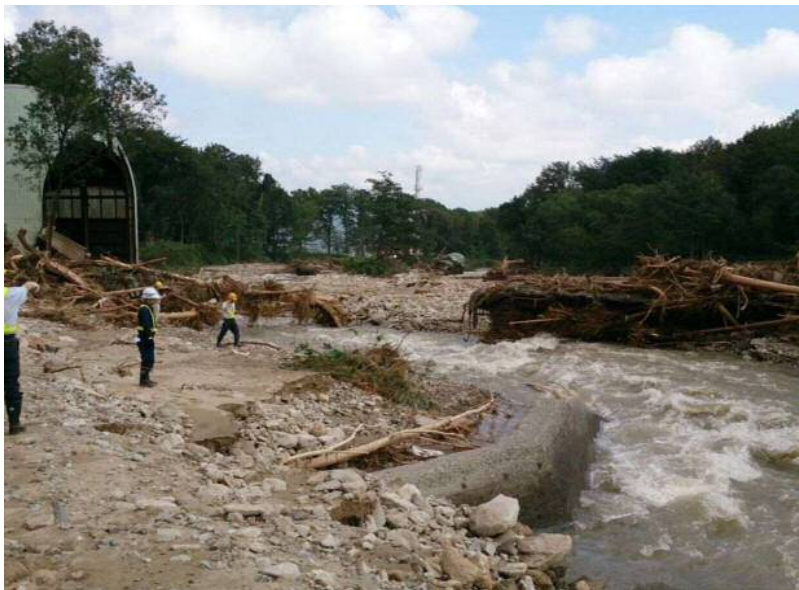
【根室線 広内信号場構内】

【線路流失】  
根室線 落合～新得 広内(信)  
第2谷間川橋りょう

第2谷間川橋りょう 延長 15m 昭和41年建設

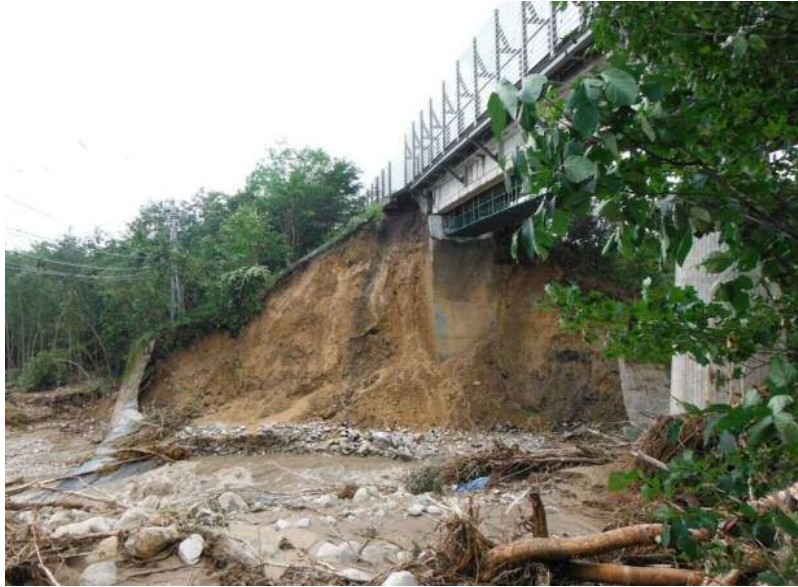
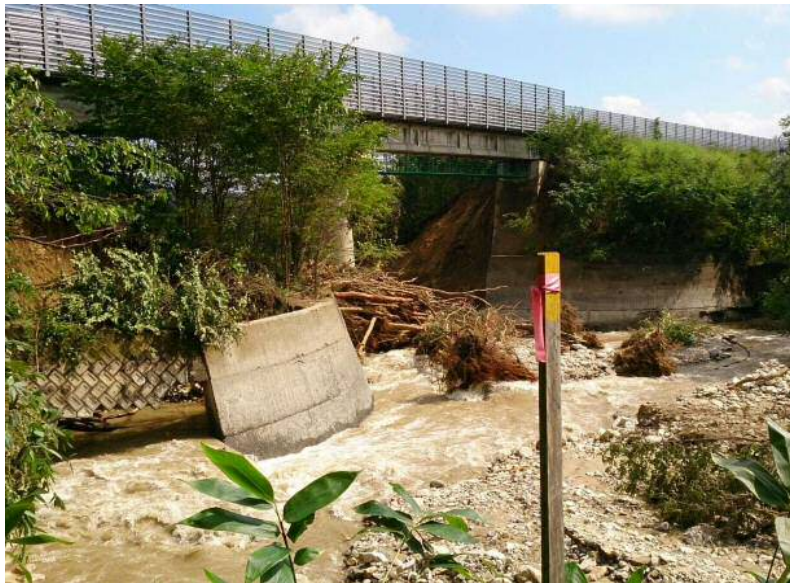
【根室線 広内～西新得】

【護岸変状】  
根室線 落合～新得 第1谷間川橋りょう

第1谷間川橋りょう 延長 50.3m 昭和48年建設

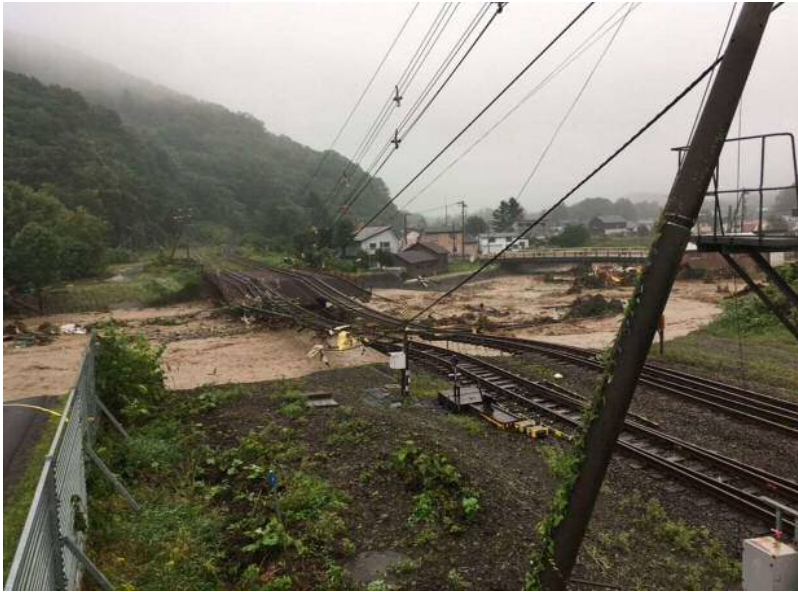
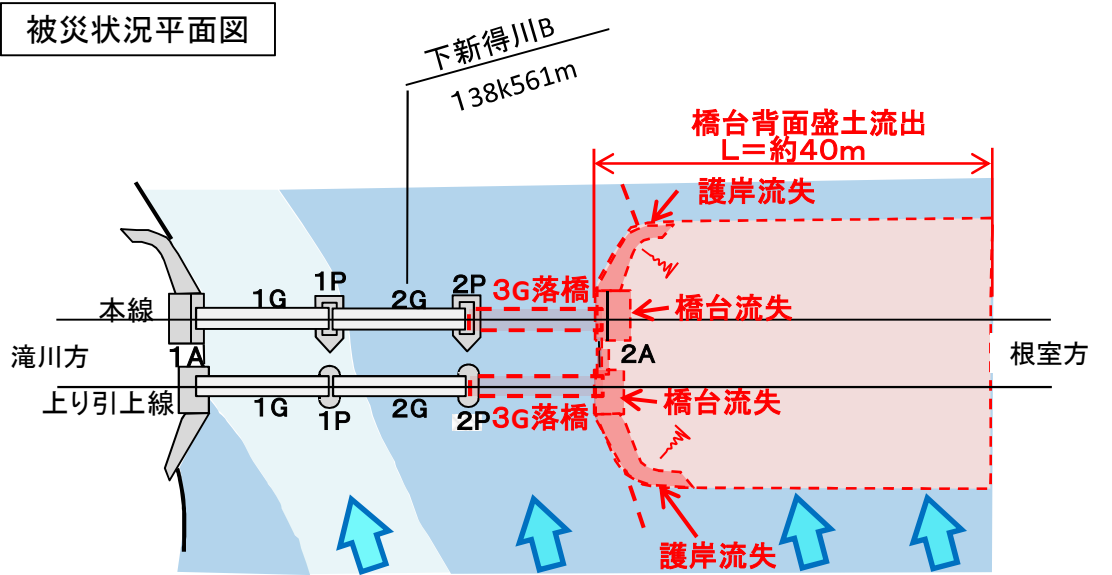
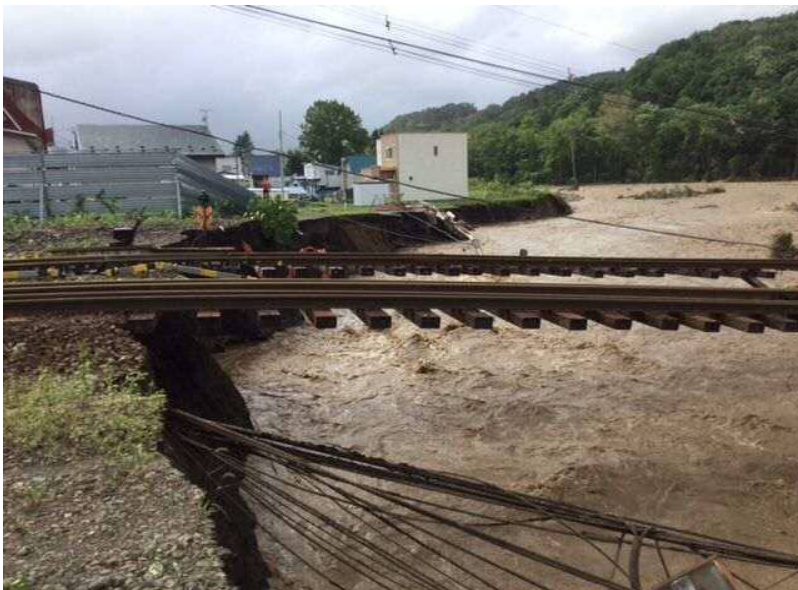
【根室線 新得駅構内】

【橋りょう流失・路盤流出】  
根室線 新得構内 下新得川橋りょう

下新得川橋りょう 延長 31m 明治40年建設

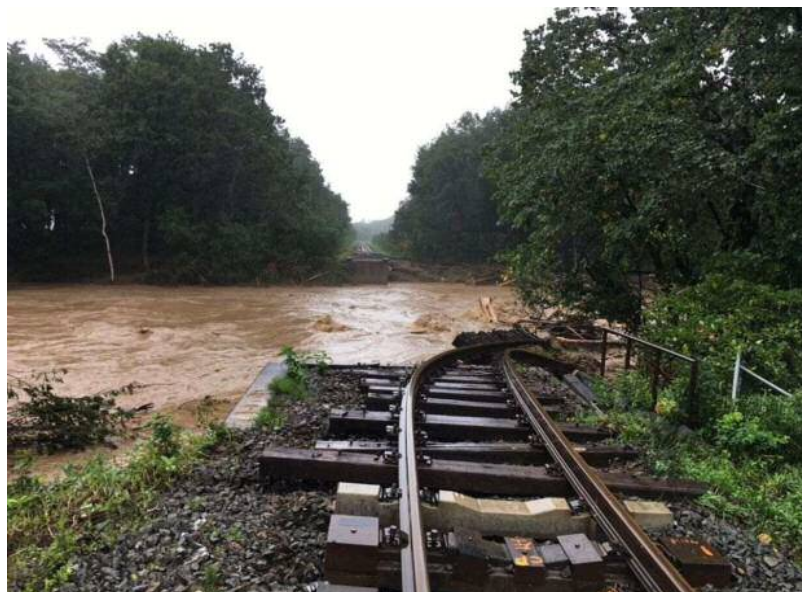
【根室線 新得～十勝清水】

【橋りょう流失】  
根室線 新得～十勝清水 第1佐幌川橋りょう

第1佐幌川橋りょう 延長 52m 昭和48年建設

被災状況(平面図)

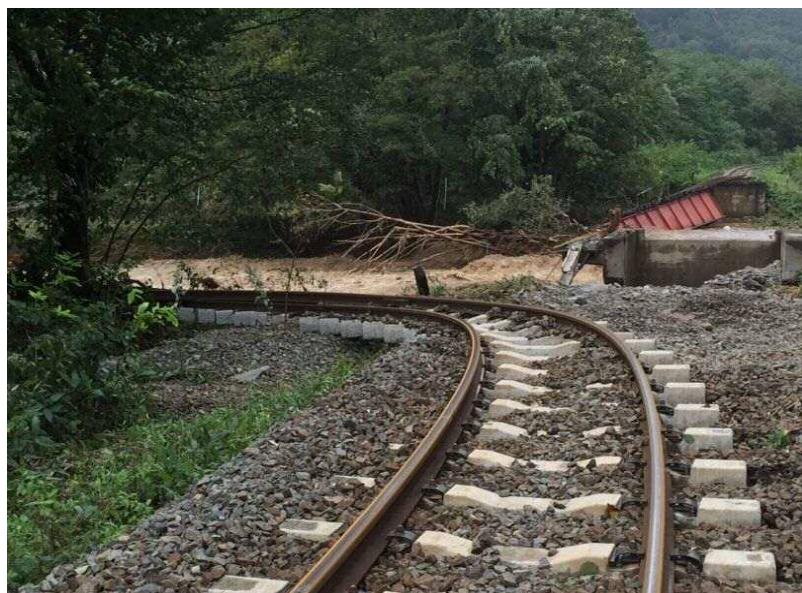
被災状況(側面図)

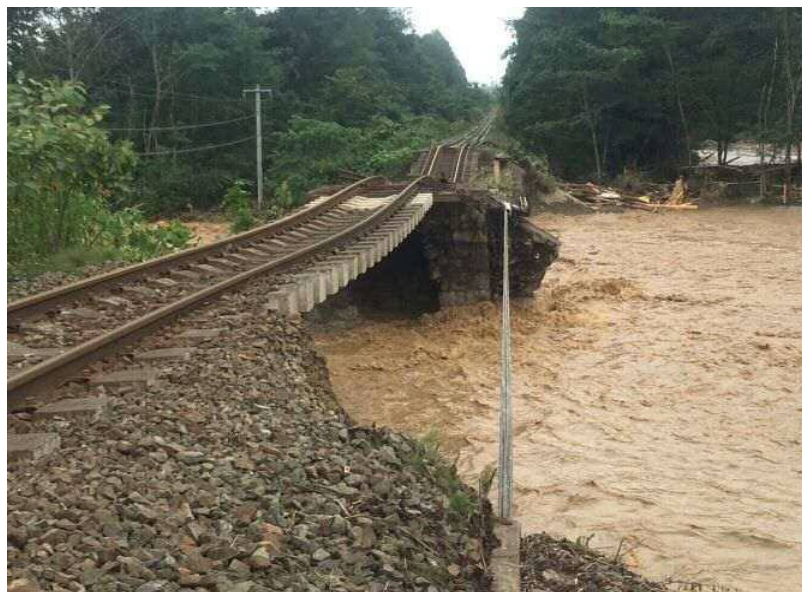
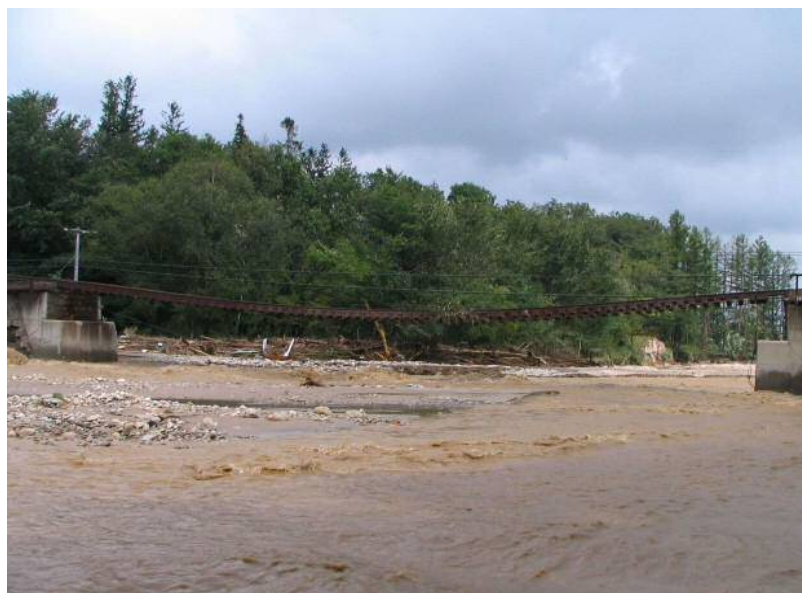
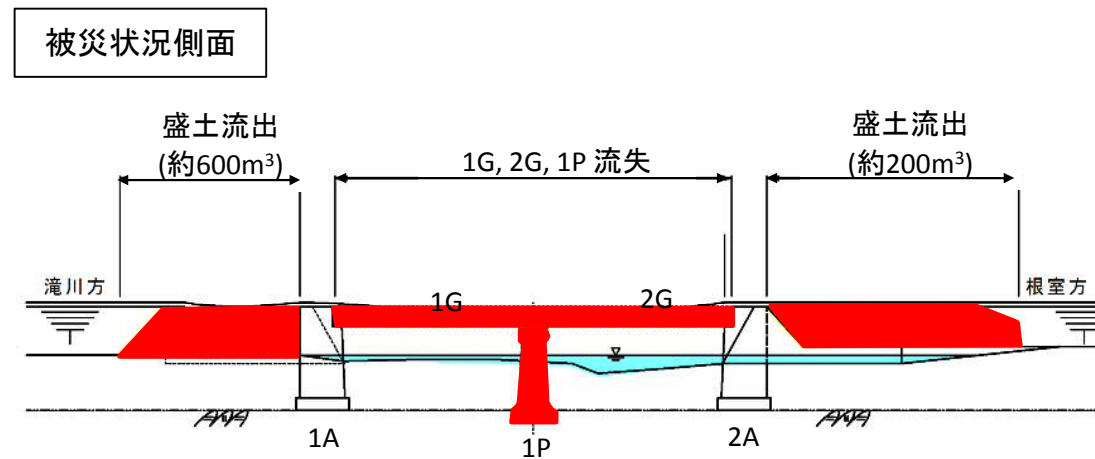
【根室線 十勝清水～平野川信号場】

【橋りょう流失】  
根室線 十勝清水～羽帯 清水川橋りょう

清水川橋りょう 延長 33m 明治40年建設

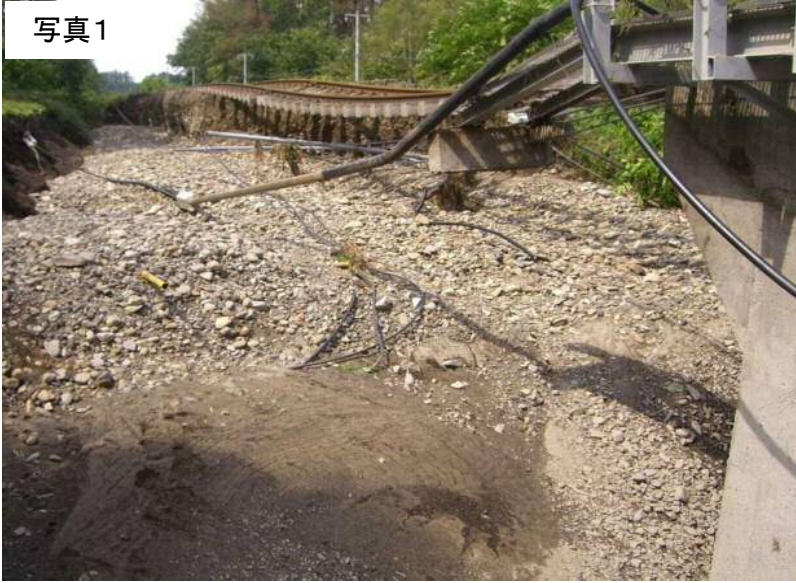
写真1

【路盤流出】  
根室線 御影～芽室  
芽室川橋りょう

芽室川橋りょう 延長 120.7m 昭和48年建設
