### 3. 局地的な豪雨による土砂災害 (7月16日 庄原市)

## 3-3 気象記録 (1) 気候・地質概要

#### 3-4 被災状況と災害対応（1）被災状況／（2）応急対応

平成22年7月16日の梅雨前線豪雨により、広島県庄原市で土石流・洪水氾濫などが発生し、迅速な被害状況の把握や二次災害防止のため、広島県知事、庄原市長より、中国地方整備局へTEC-FORCEの派遣を要請しました。これを受けて、被災状況の調査、土砂流出の危険性調査や早期本格復旧に向けた復旧方針等の技術的な支援・助言のため、TEC-FORCEが派遣されました。

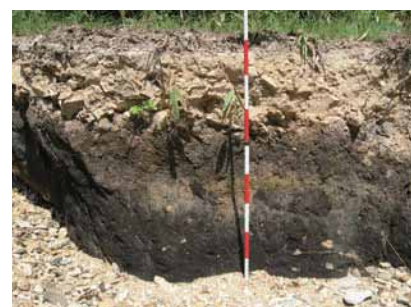
本災害の起こった現地では、流紋岩質岩類やデイサイト質の岩石、礫岩層を始めとして、貝化石の含まれた泥岩や砂岩層などの堆積岩類層が含まれ、その他に火山灰に由来するとされているクロボク土層が混在する複雑な構造を呈している。また、黒坪川の下流付近において、土石流の砂礫の中から、この地域の特色とも言えるたたら製鉄の残滓であろう鉄屑が見られた。

クロボク土層の一部

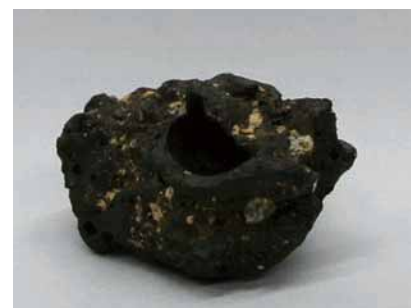
黒坪川の土石流堆積物に含まれていたたら製鉄の残滓であろう鉄屑

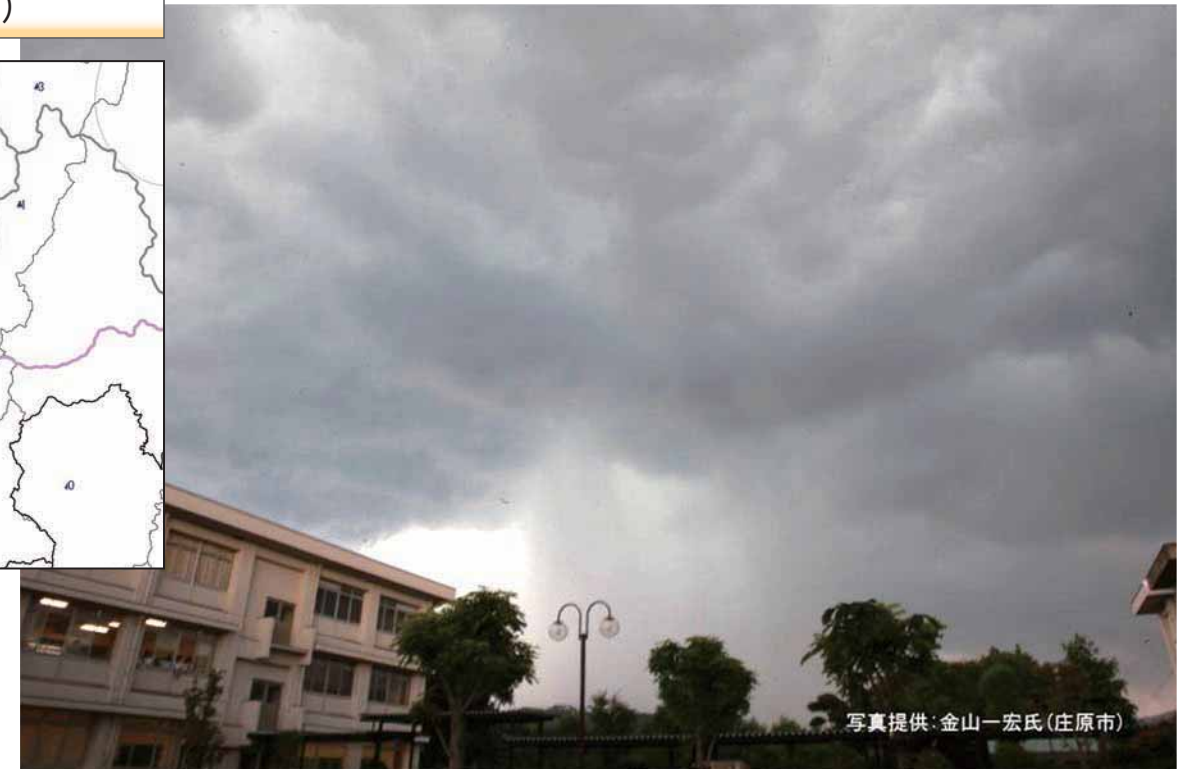
篠堂谷を襲った猛烈な降雨で発生した雨の柱 (庄原格致高校より7月16日16時35分撮影)

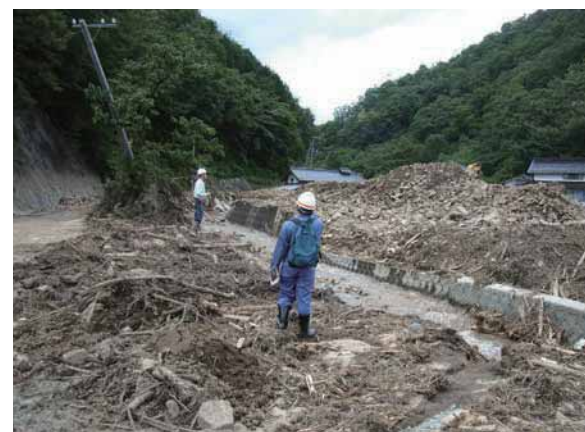
荒廃した溪流を調査するTEC-FORCE（7月18日）

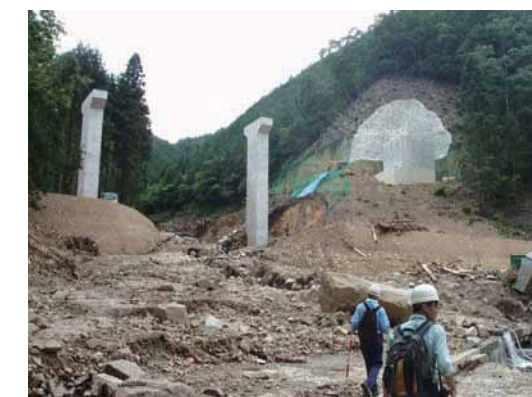
緊急点検の様子

7月21、22日にかけて、中国地方整備局TEC-FORCE、広島県、及び砂防ボランティアの合同チームが、斜面・溪流の危険度調査し、緊急点検を行いました。

危険度評価判定	箇所数	評価内容
A	14	降雨による土砂流出や斜面崩壊等の恐れがあるため、緊急に対応が必要なもの
B	31	降雨による土砂流出や斜面崩壊等の恐れがあるため、降雨状況によっては注意を要するもの
C	49	現状では降雨による土砂流出や斜面崩壊の恐れは少ないと見込まれるもの
合計	94	-

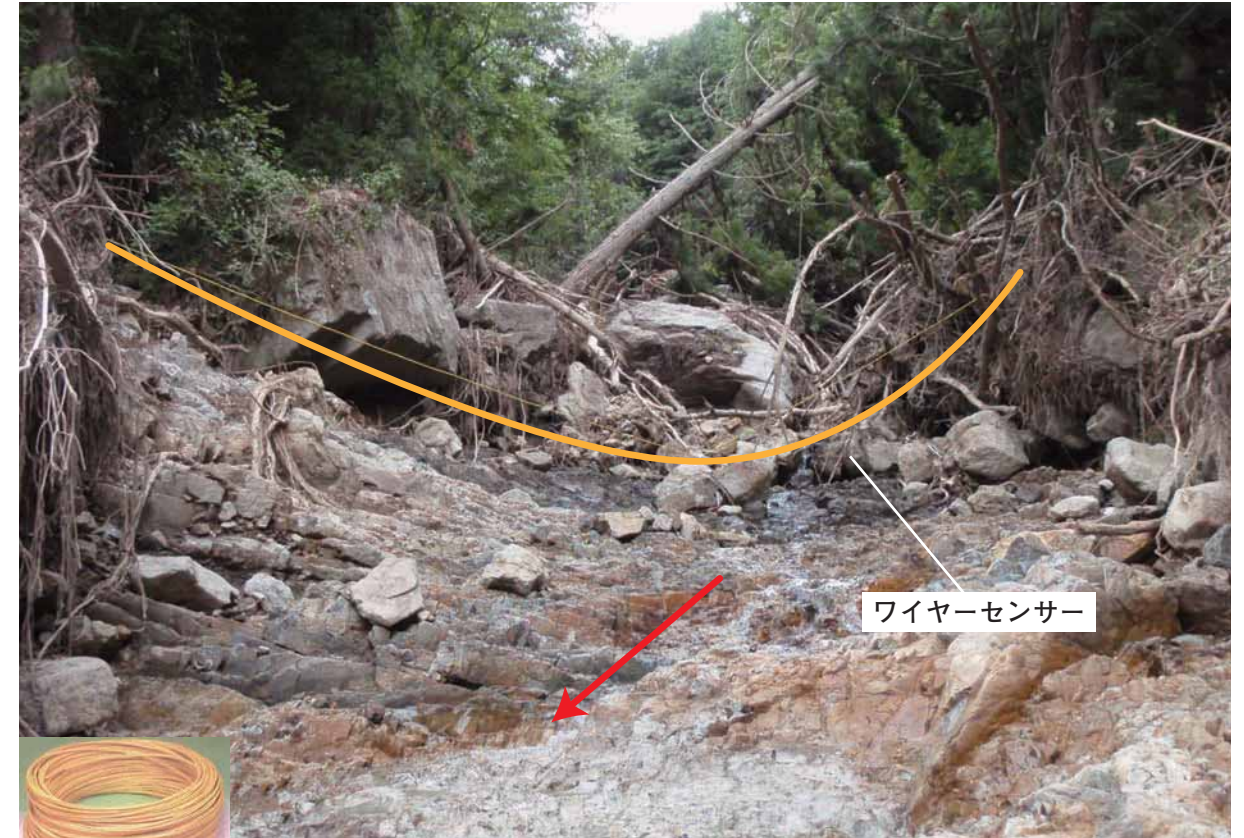
ワイヤーセンサーは、二次災害の恐れのある溪流の上流に設置し、土石流等が発生した場合にワイヤーセンサーが切れて、赤色の回転灯が回るとともに、サイレンが鳴り、地域の皆様に土石流等の発生を緊急通報するものです。

ワイヤーセンサー施工写真（大津恵川）

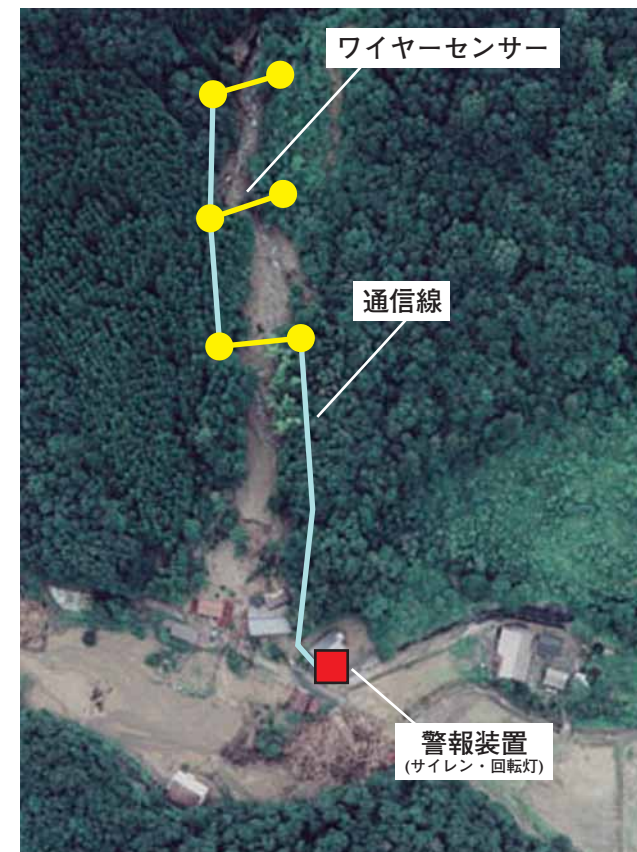
警報装置施工例(上重行地区)

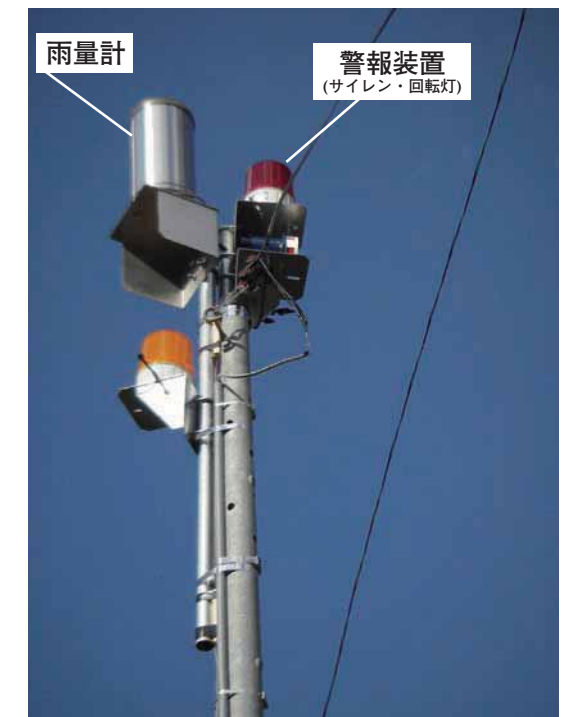
雨量計と水位計は、今回の災害で被害が著しい地域に設置し、監視基準を超えるとメール通知により庄原市役所等へ通報することで、監視体制の強化や避難勧告発令の参考情報として、活用されています。

雨量計・警報装置施工例(篠堂地区)

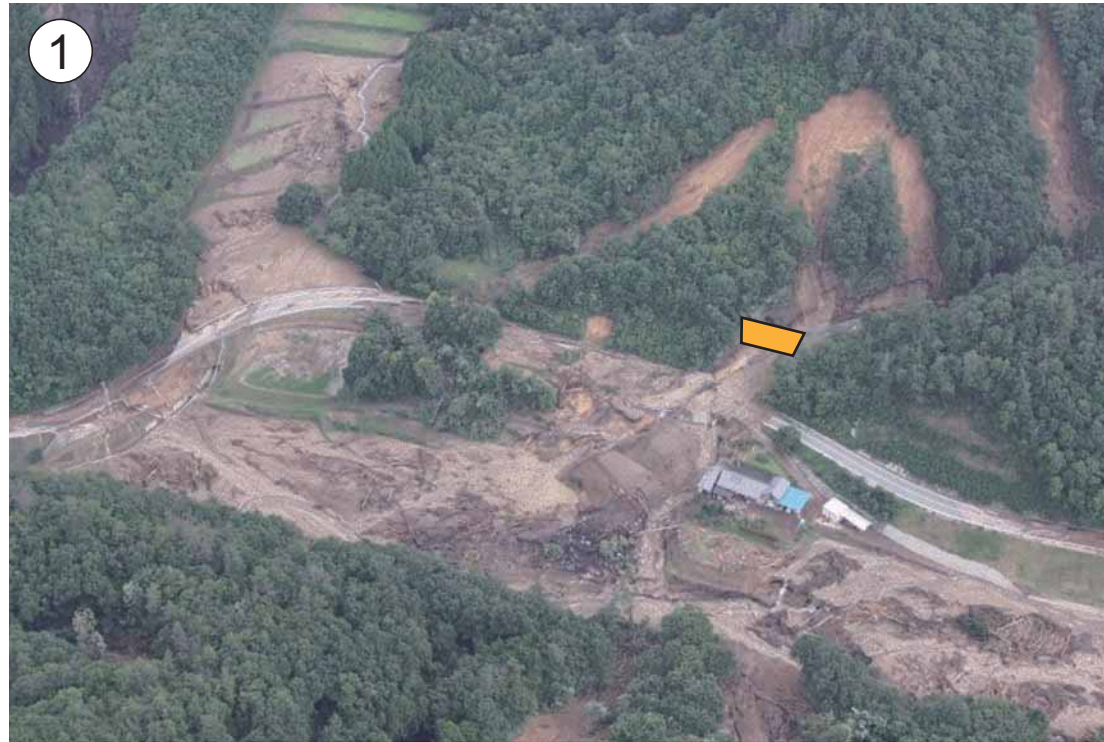
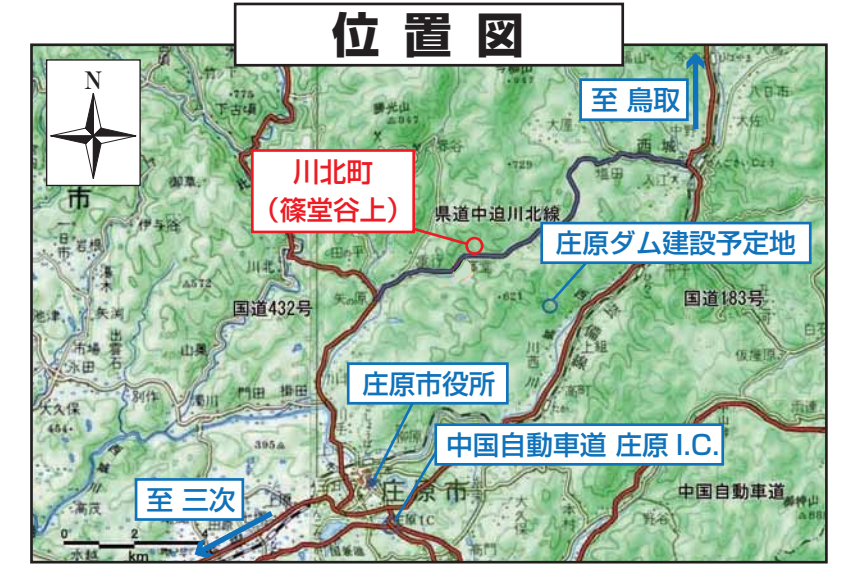
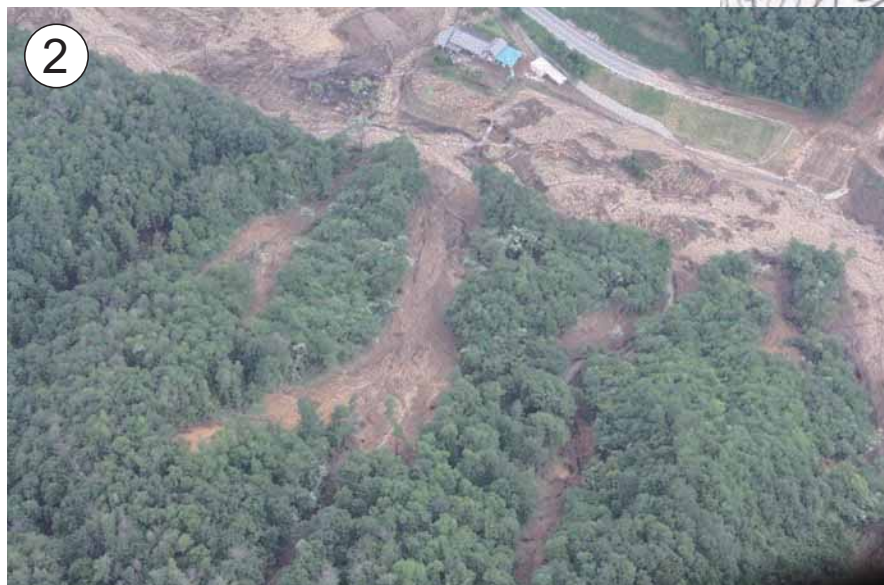
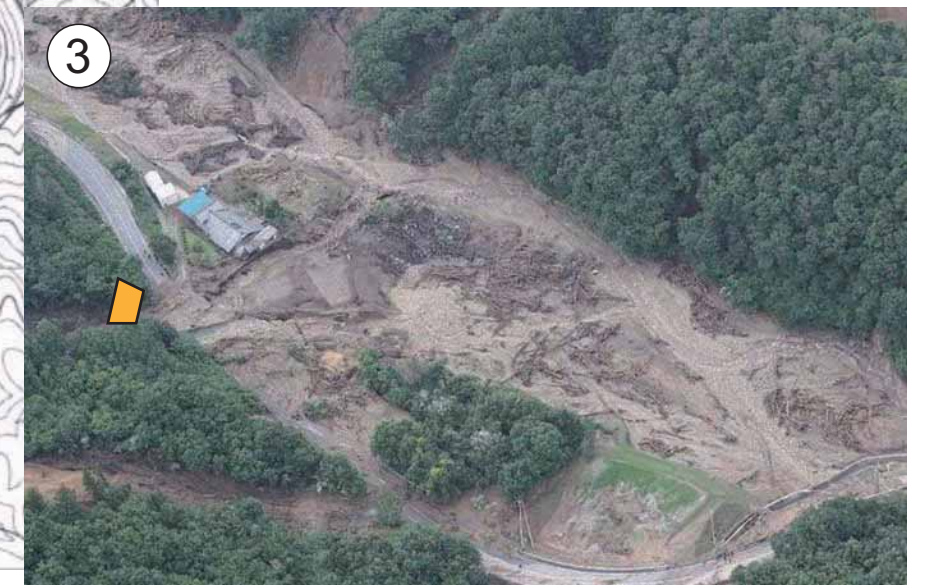
#### 庄原市川北町 (篠堂谷上) 土石流被害状況

【被害状況】	
発生日	平成22年7月16日
人的被害	死者 1名
家屋被害	全壊 1棟
【雨量 (川北観測所)】	
連続雨量	125mm (7月16日15時~19時)
最大時間雨量	54mm/hr (7月16日16時~17時)

**被災対象家屋数：1戸**  
**県道中迫川北線**

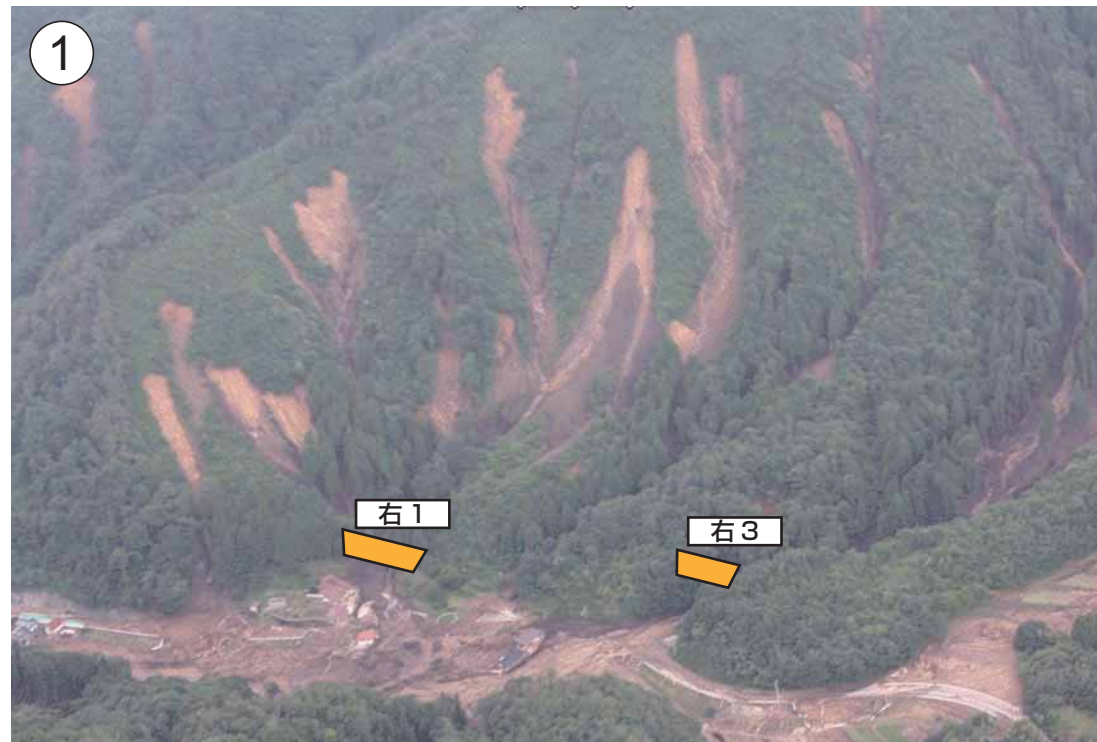
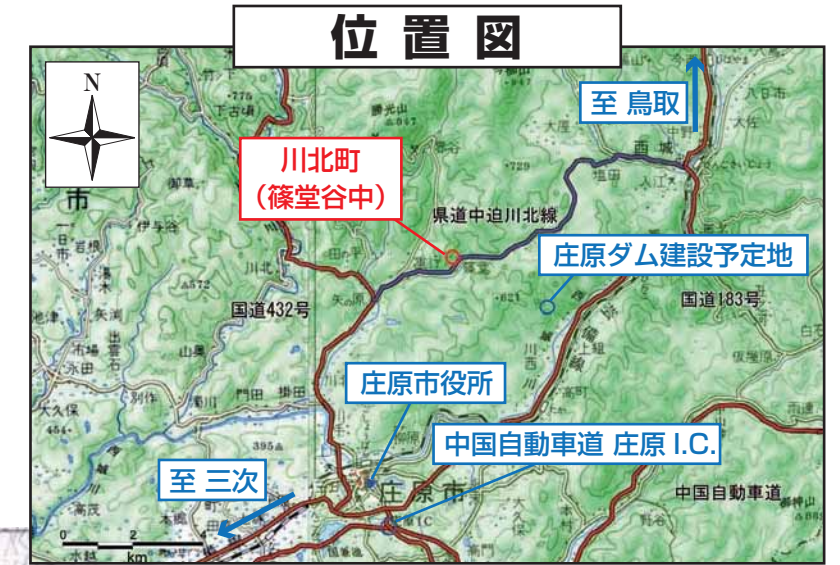
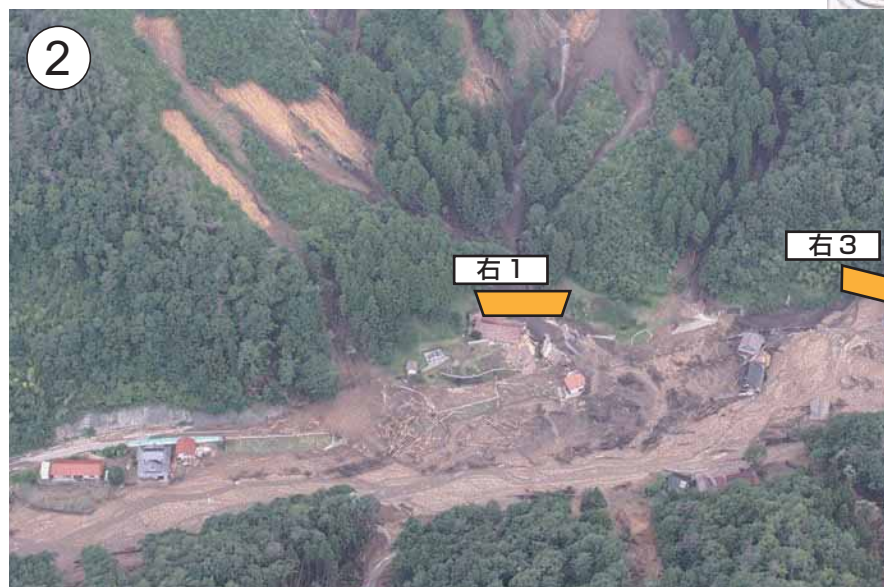
#### 庄原市川北町（篠堂谷中）土石流被害状況

【被害状況】	
発生日	平成22年7月16日
人的被害	なし
家屋被害	全壊 3棟
【雨量（川北観測所）】	
連続雨量	125mm (7月16日15時～19時)
最大時間雨量	54mm/hr (7月16日16時～17時)

**被災対象家屋数：4戸**  
**県道中迫川北線**

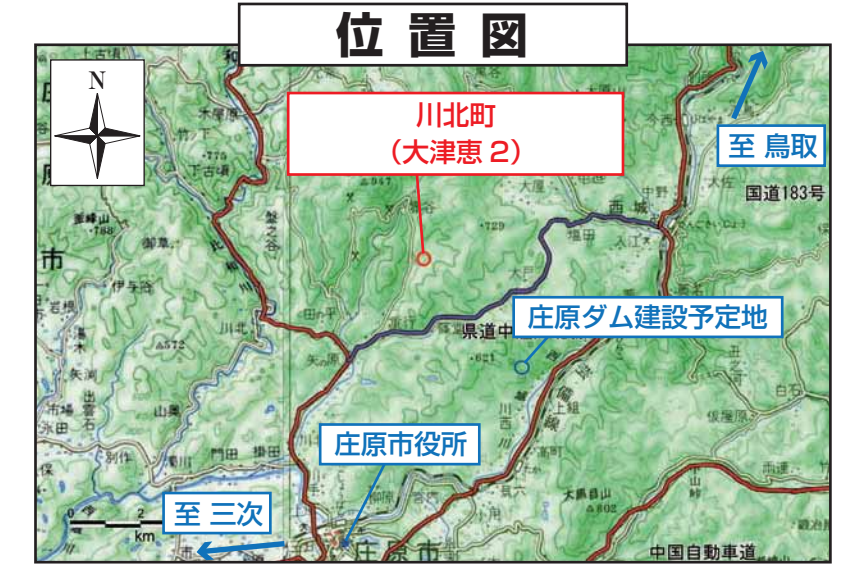
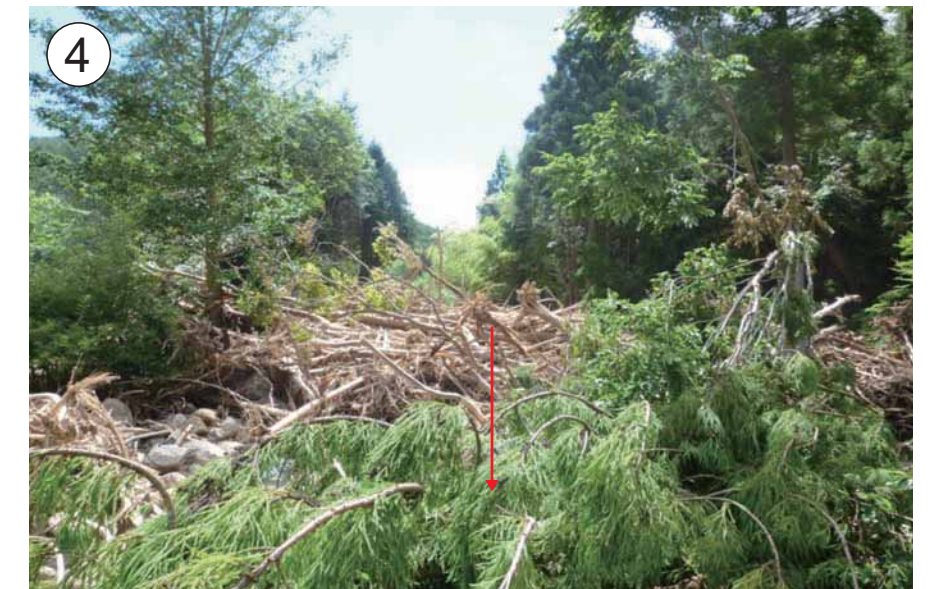
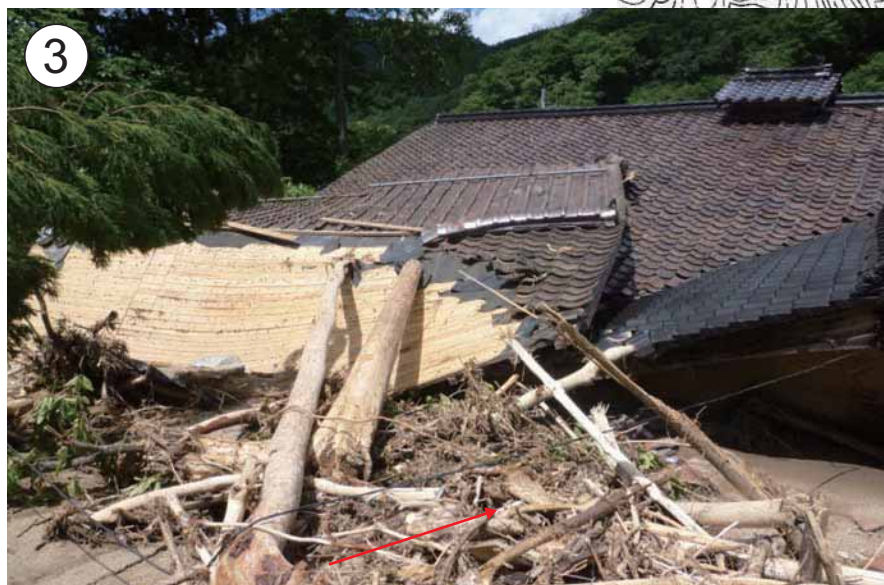
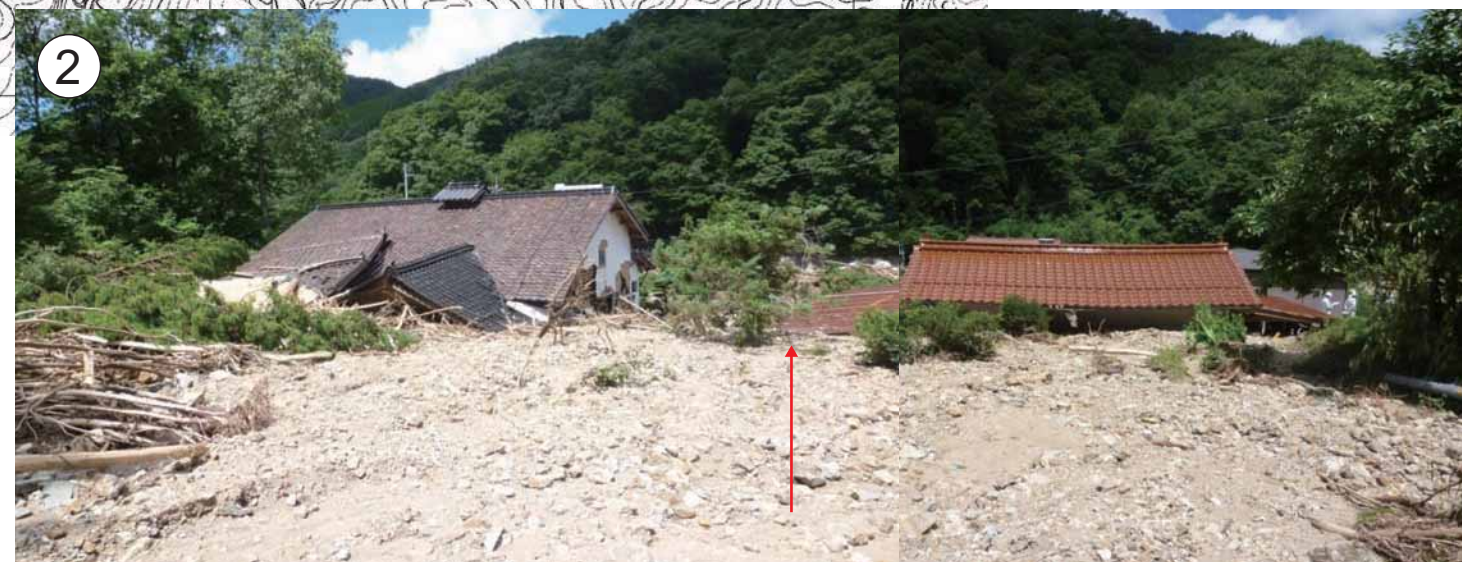
#### 庄原市川北町（大津恵2）土石流被害状況

【被害状況】	
発生日	平成22年7月16日
人的被害	なし
家屋被害	全壊 1戸
【雨量（川北観測所）】	
連続雨量	125mm (7月16日15時～19時)
最大時間雨量	54mm/hr (7月16日16時～17時)

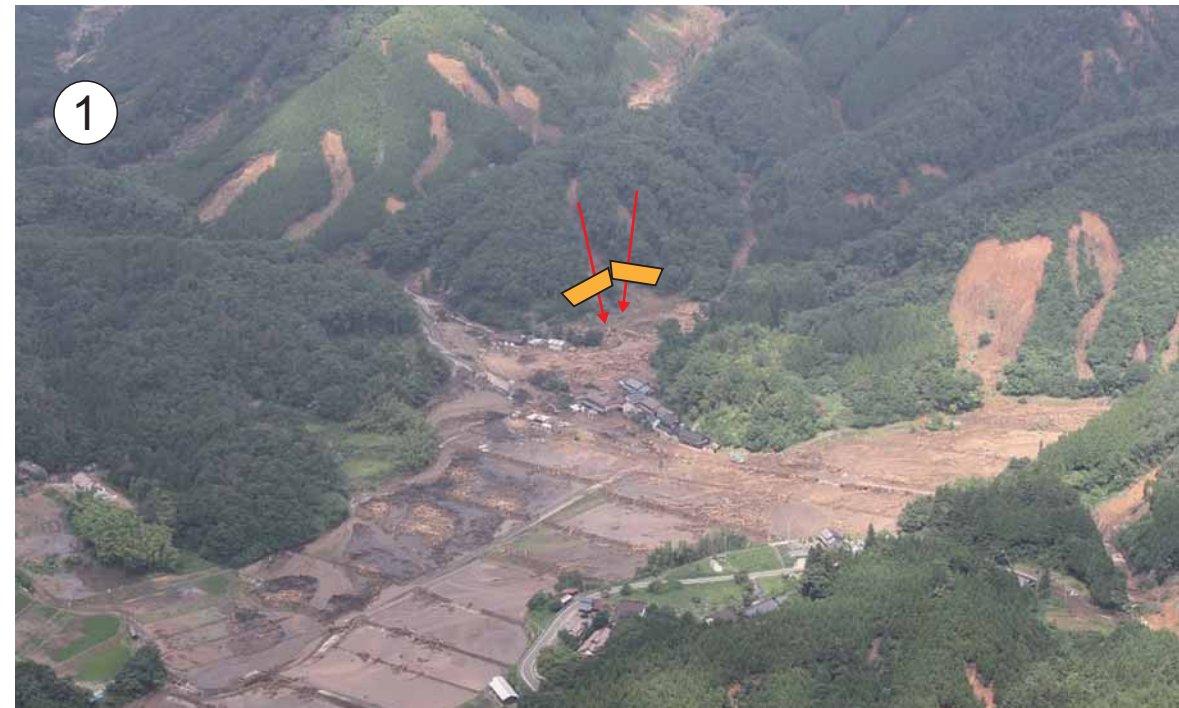
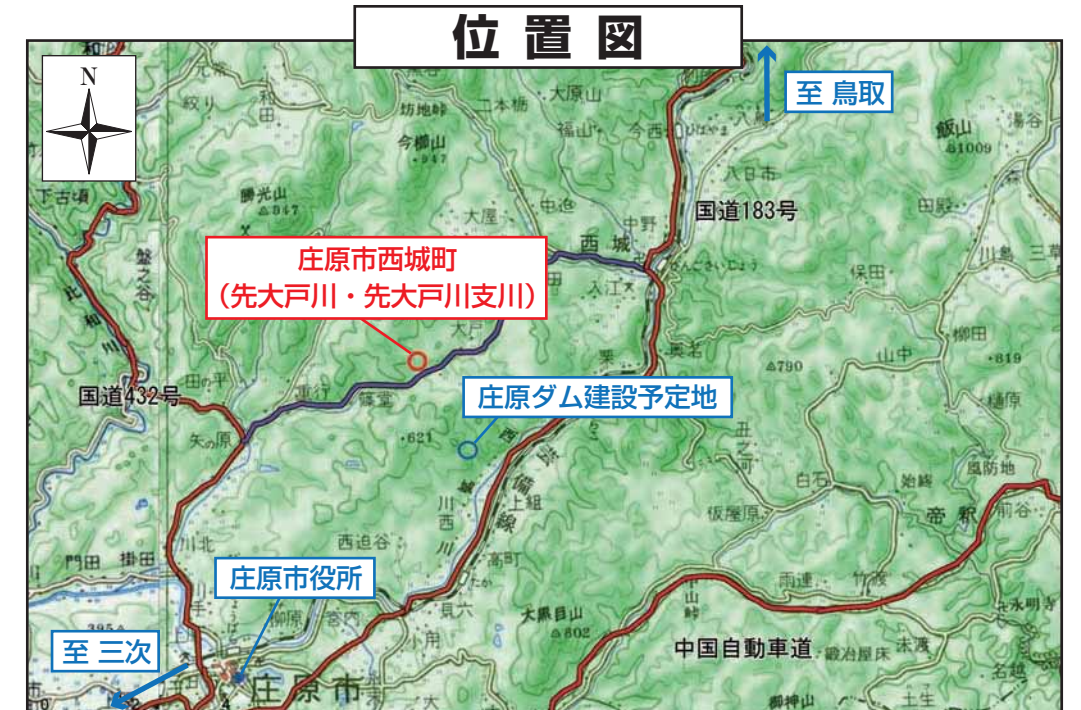
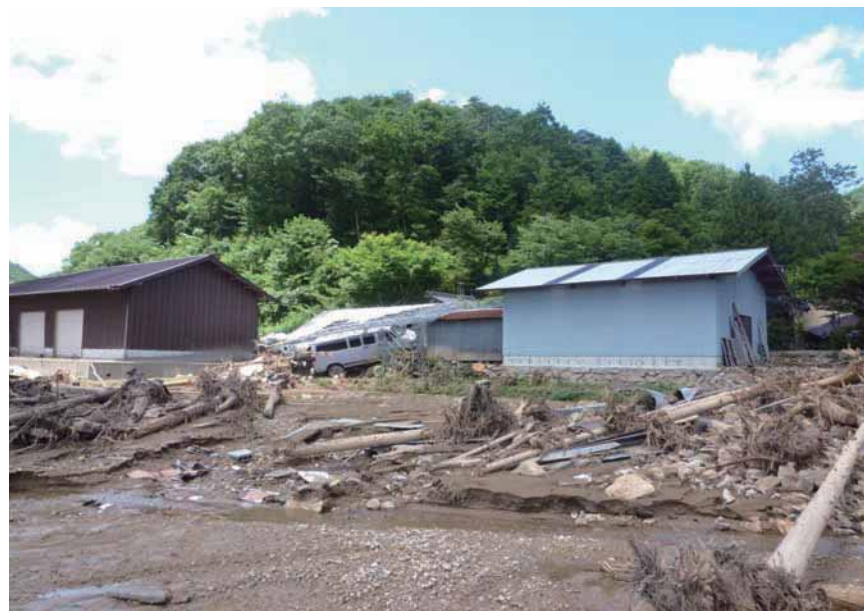
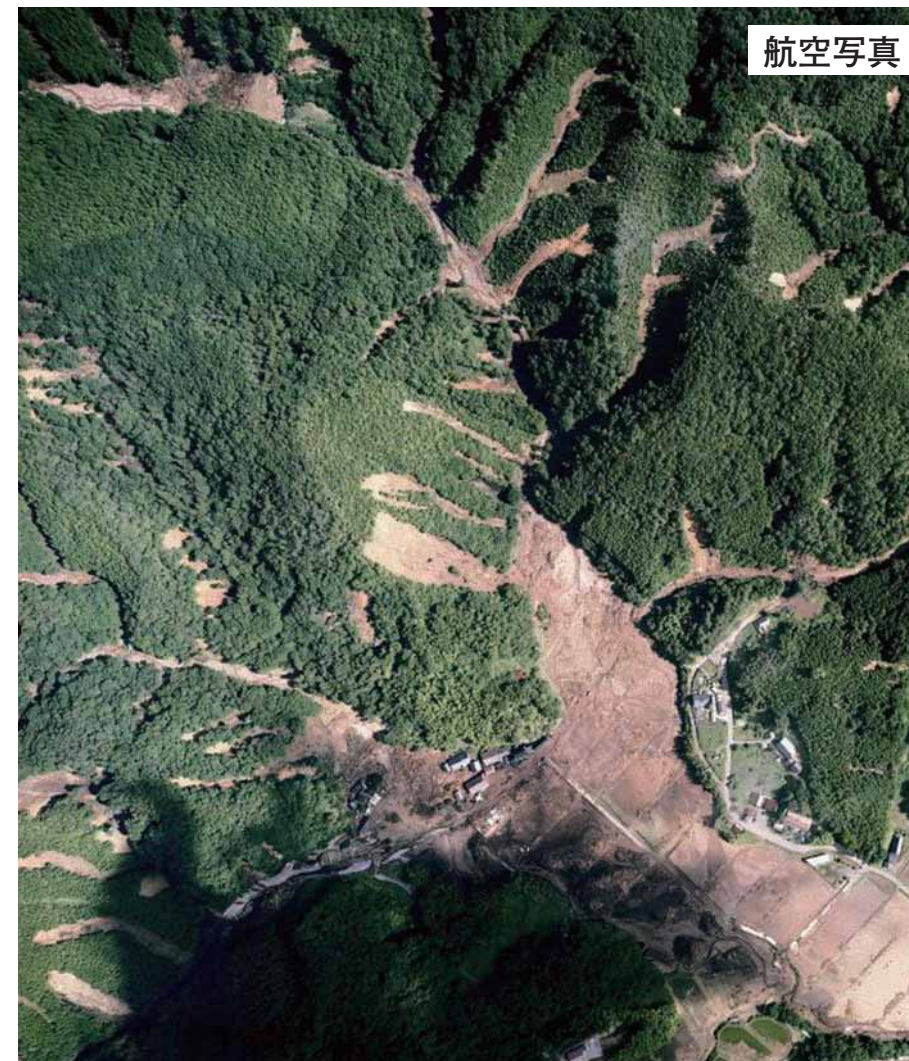
#### 庄原市西城町（先大戸川・先大戸川支川） 土石流被害状況

【被害状況】	
発生日	平成22年7月16日
人的被害	なし
家屋被害	3戸
【雨量（川北観測所）】	
連続雨量	125mm (7月16日15時～19時)
最大時間雨量	54mm/hr (7月16日16時～17時)

**被災家屋数：3戸（先大戸全体）**  
**県道中迫川北線**

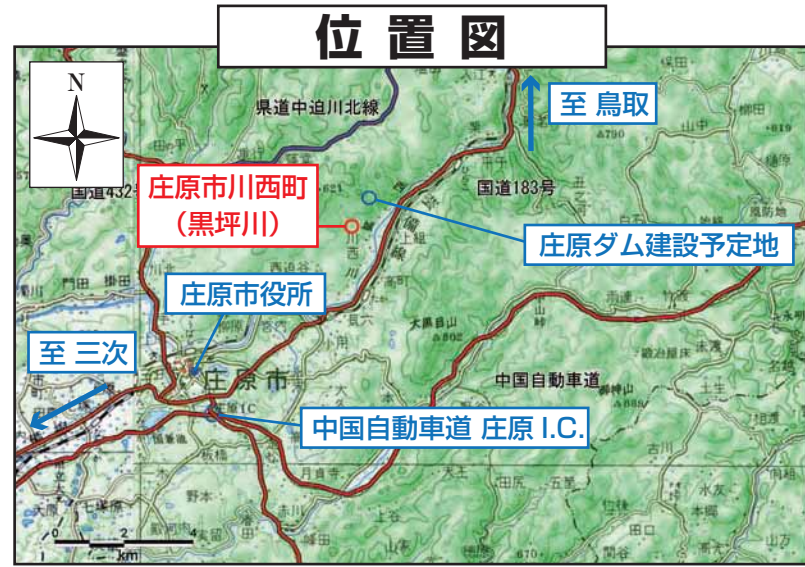
砂防堰堤(不透透型)L=61m,H=9.5m  
 砂防指定：昭和47年12月27日  
 (建告2187号)  
 堰堤竣工：昭和54年1月

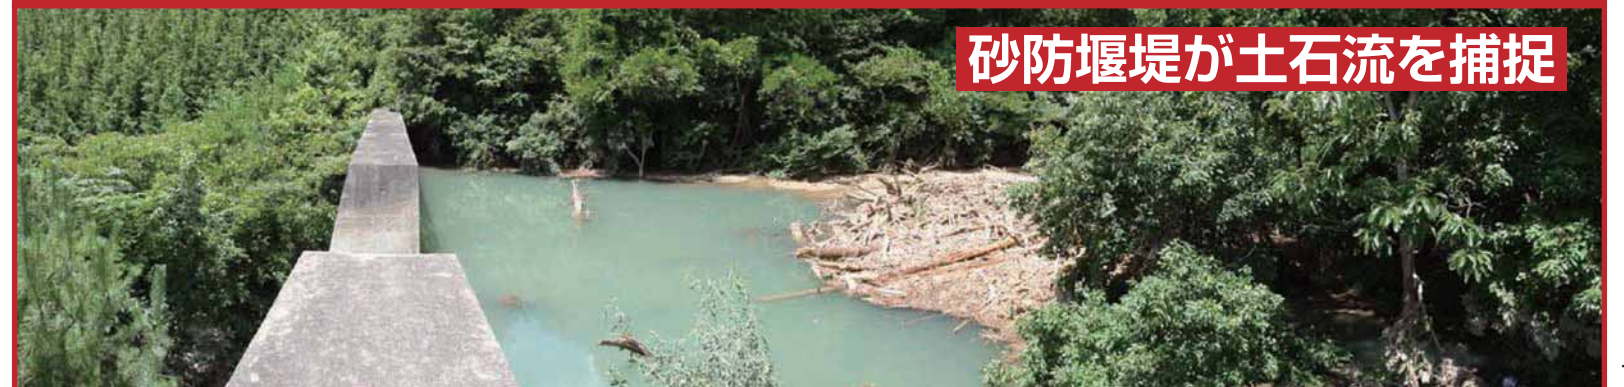
#### 土石流発生直後（平成22年7月22日）

砂防堰堤が土石流を捕捉
