大沼トンネル避難坑の施工状況報告について

函館開発建設部 函館道路事務所 第3工務課 ○鹿嶋 辰紀
 函館開発建設部 函館道路事務所 第3工務課 古市 圭典
 大林・岩田地崎・森川特定建設工事共同企業体 岡崎 雄一

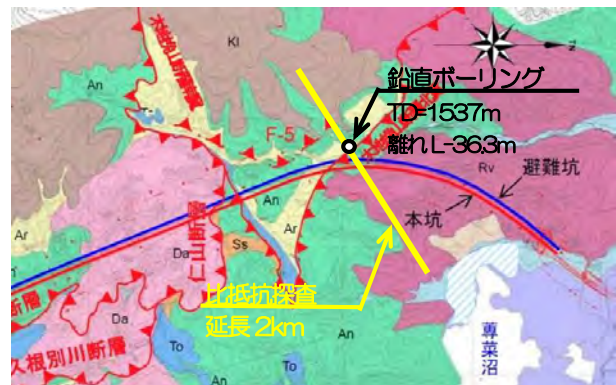
図-3 鉛直ボーリング、比抵抗二次元探査位置図

既往調査で想定されている断層破碎帯が、実際にどの位置、傾斜、厚さでトンネルと交差しているかを事前に把握することは円滑に工事を進めるうえで重要である。そこで、図-3に示す位置にトンネル掘削と並行して地表面からの鉛直ボーリングと電気探査(比抵抗二次元探査)を行い、断層破碎帯付近の地下水の帯水状況も含めた地質状況を把握する。

電気探査の測線は、地質構造の傾斜方向を明瞭に捉えるために木地挽山断層北翼の走向と直行する方向(北東-南西)とし、電気探査から得られた比抵抗構造とボーリングから得られた地質状況を対比できるように、ボーリング孔を通過するように設定した。

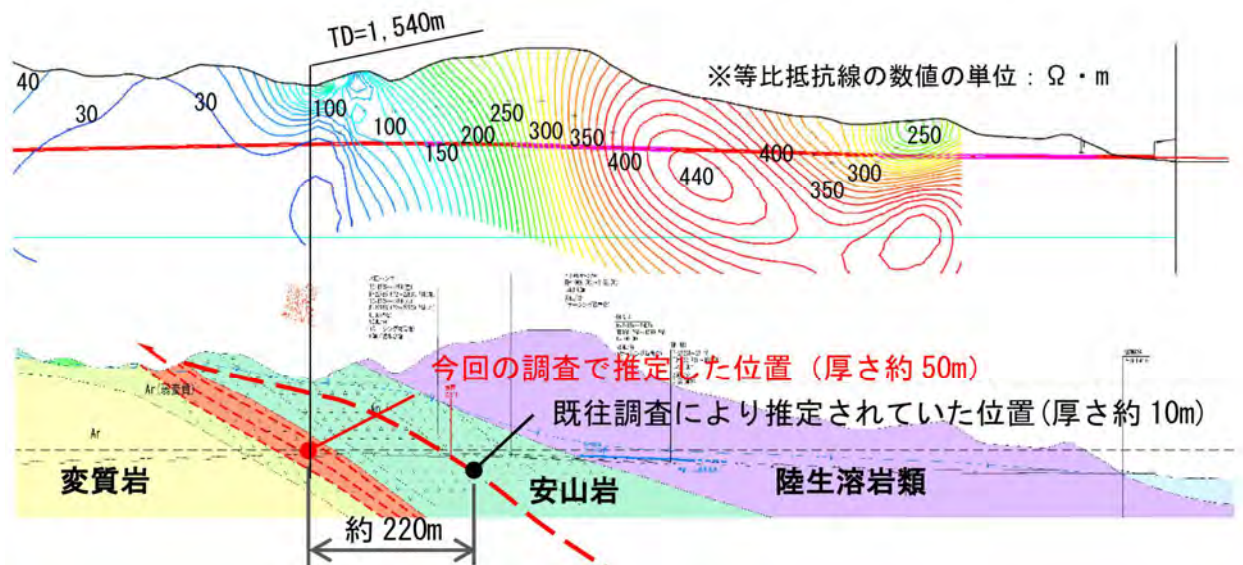
図-6 避難坑縦断位置での推定比抵抗断面図 (上) と地質縦断図 (下)

鉛直ボーリングと比抵抗二次元探査の結果から推定される地質縦断を図-6に示す。なお、図に示されている比抵抗図は、既往の比抵抗二次元探査結果を踏まえて作成したトンネル周辺の比抵抗三次元モデルを、トンネル線形位置の比抵抗縦断図として示したものである。図より、木地挽山断層北翼の位置は想定よりも約220m工事終点側(TD=1,540m)に位置していることが分かった。また、トンネル位置付近では、既往調査で想定されていた10m程度の厚い断層ガウジが連続して分布するのではなく、50m程度の範囲で小断層や割れ目の多い幅広い破碎ゾーンを形成しており、木地挽山断層の北方端部としてのプロセスゾーン¹⁾に相当していると推定した(図-7)。酸性水や自然由来の有害物質に関わるリスクが高い酸性変質を伴う変質岩については、トンネル切羽では木地挽

山断層北翼通過直後に出現するのではなく、50m以上の厚さをもった弱変質の変質岩以降で出現することが想定される。変質岩の詳細な位置および変質状況については今後、坑内からの水平コアボーリングや後述する切羽前方探査を併用しながら調査していく予定である。

木地挽山断層北翼の詳細な位置および性状を把握するために、鉛直ボーリングおよび比抵抗二次元探査を実施し、木地挽山断層北翼は想定よりも220m程度工事終点側に位置し、50m程度厚さで小断層や割れ目の多い幅広い破碎ゾーンを形成していることが明らかになった。

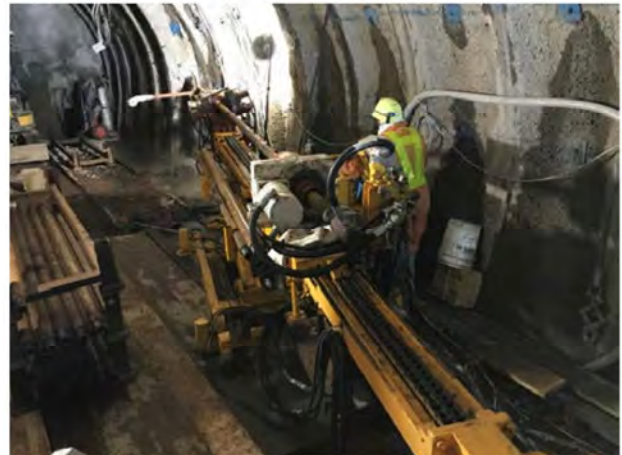
写真-1 水圧ハンマー削孔機

坑内からの水平コアボーリングは切羽前方の探査に有用であるものの施工時にトンネル掘削を数日間中断する必要があり、くわえて、湧水や地山の変質・変状の程度によっては円滑な削孔が難しく、時間的なロスが発生することが予想される。そこで、ダウンザホール式（先端打撃式）の削孔機を用いることで、削孔延長150m程度の高速長距離削孔を行い切羽前方の水抜きを行うと同時に

に、削孔時に得られたデータから独自に算出したエネルギー指標値E(=送水圧P×打撃数f÷削孔速度V)で断層破碎帯出現位置と幅等も含めた地山状況を定量的に把握した²⁾。なお、写真-1にあるように、ボーリング孔から多量湧水が出ることを想定し、削孔位置は拡幅区間を設けて切羽断面外から打設した。

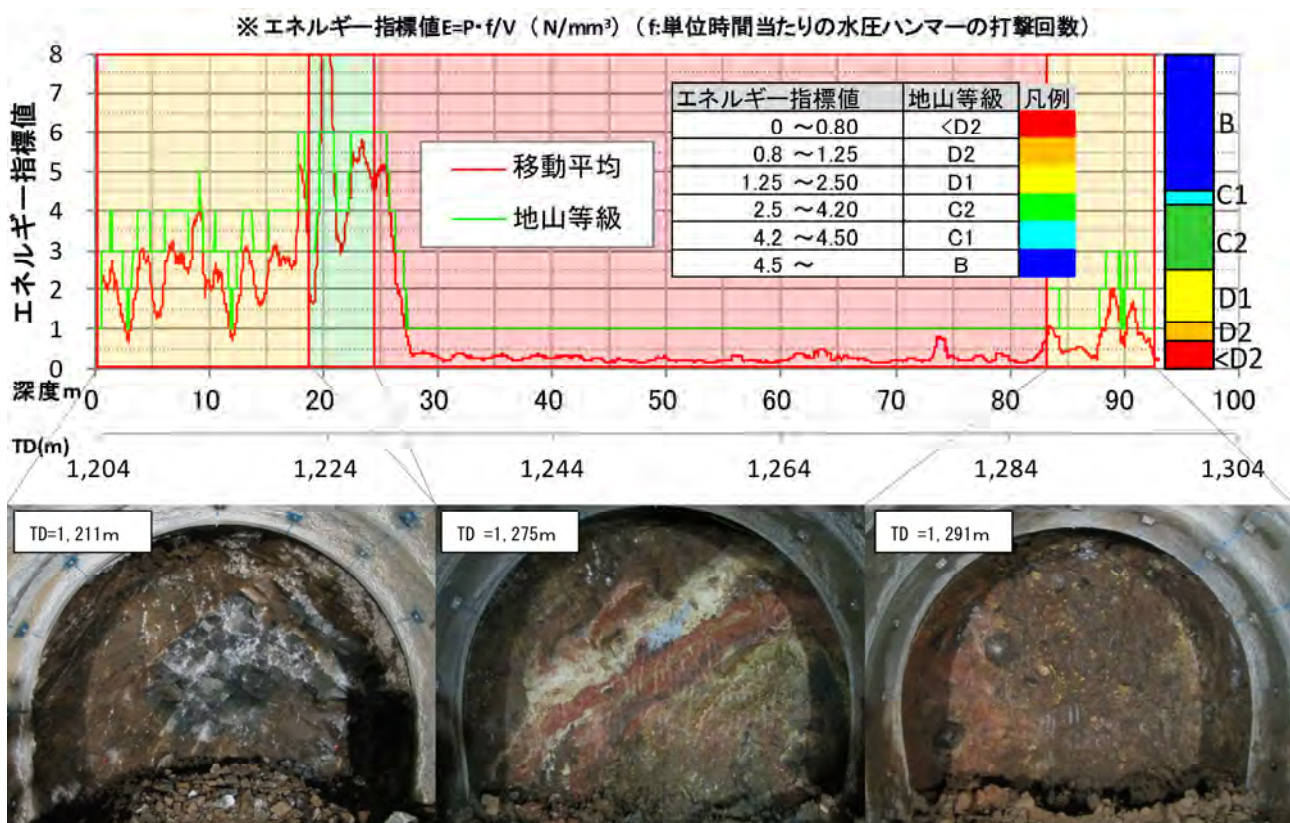
図-8 水圧ハンマーによる地山評価と実際の地山（切羽）の比較

TD=1,116mから100m毎に水圧ハンマーを実施しているが、準備～削孔(左右1本ずつ:計2本)～片付までを、3方という短時間で実施できており、掘削作業に大きな影響を与えることなく施工を進めることができています。エネルギー指標値による切羽前方探査の結果と実際の地山(切羽)を比較したものを図-8に示す。なお、エネルギー指標値は小さくなる程地山等級は低くなる。図より、全体的に精度よく地山の評価ができており、本トンネルの地山においても適用可能であることを確認した。ノンコア削孔の特徴として、実際の地山の確認はスライムでしか行えないことや、粘土系の微粒分の有無は削孔水により流出するため判断が難しいといったことが挙げられるが、今後孔内カメラを併用することで、亀裂や湧水発生位置などを詳細に把握し、地山評価の精度をさらに向上させる予定である。

平コアボーリングと比較して多量湧水があっても長距離の削孔を可能としているため、水平コアボーリングよりも多量の水抜きを可能としている。また、図-8の切羽写真からも確認できる通り、断面外から水抜きを実施していることで切羽に多量の水が回ることを防いでおり、施工性・安全性の面でも非常に効果的であることを確認した。
