【緊急報告】東名復旧までの115時間

< 駿河湾を震源とする地震による東名高速被災応急復旧報告 >

2009年 8月

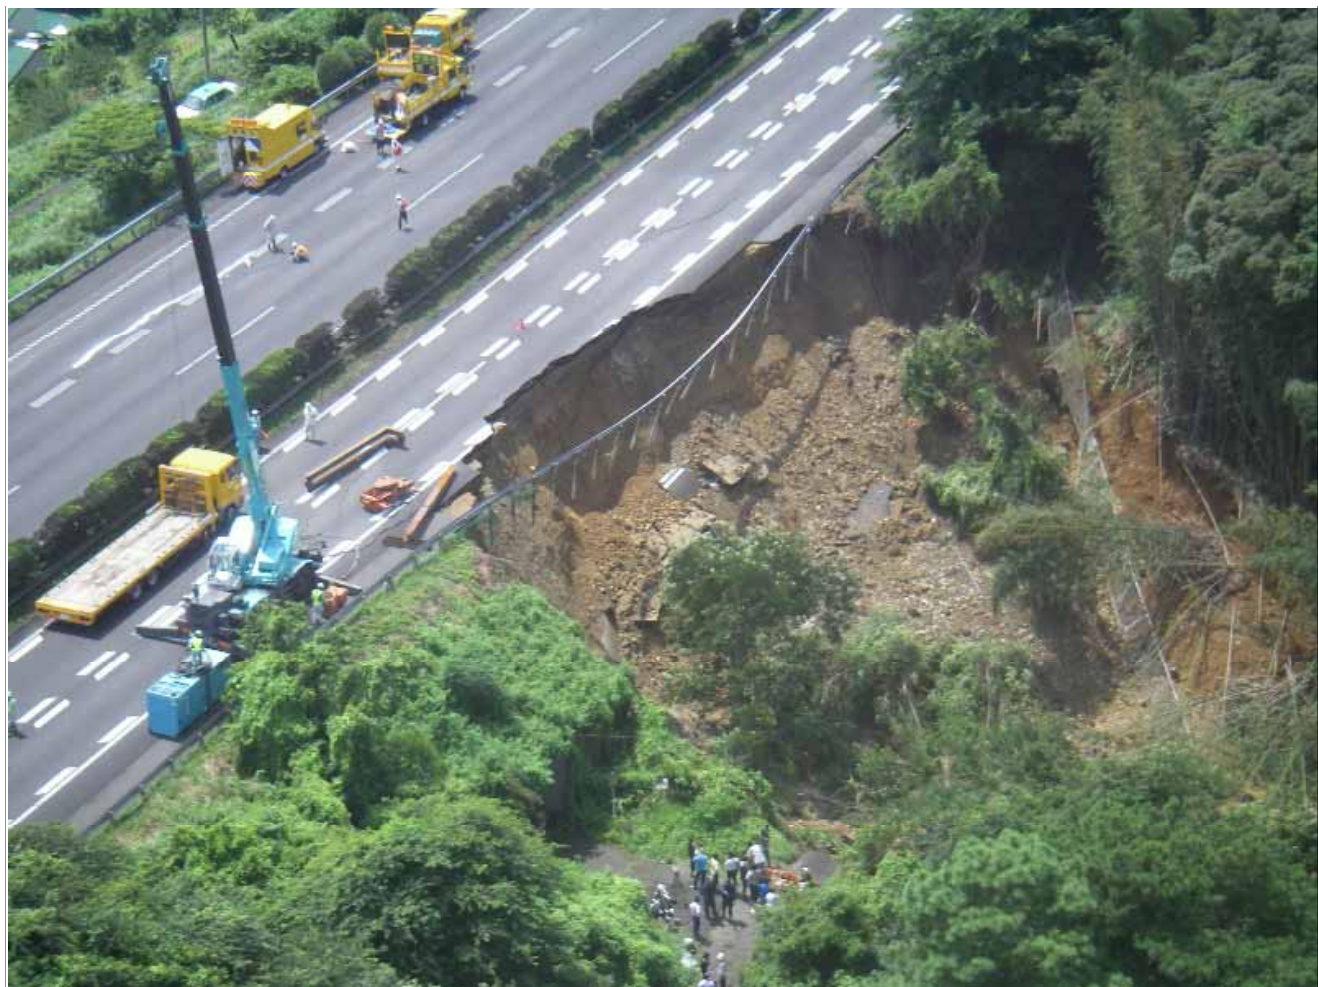
< 応急復旧作業中の上空写真 >

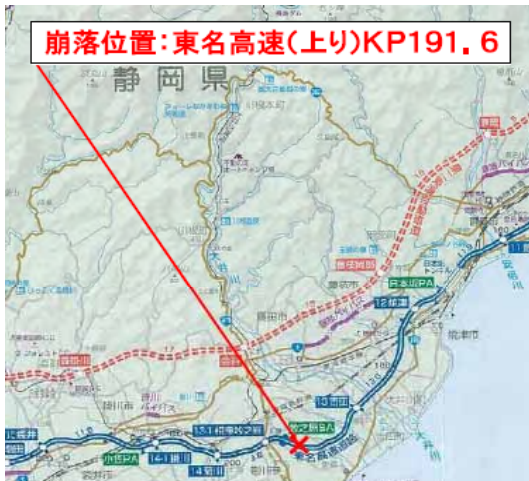
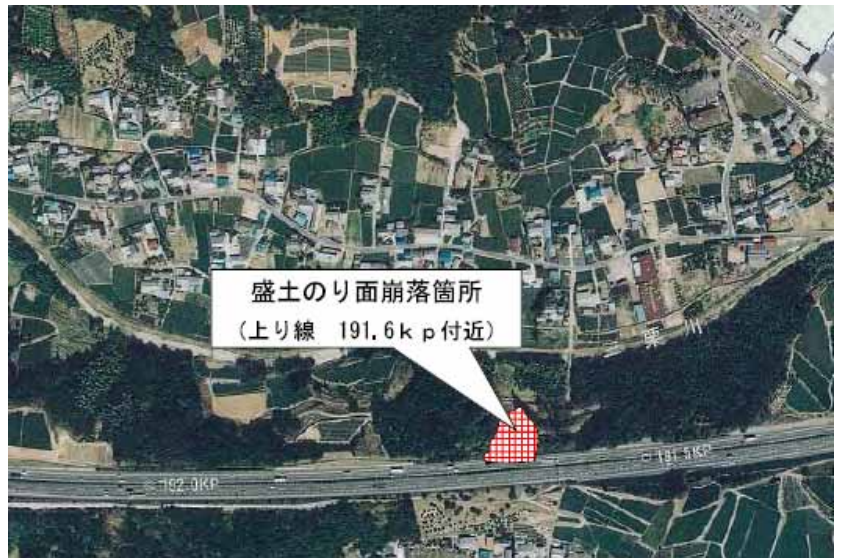
(3) 被災箇所と地震計測震度

| 路線名 | 観測地点 | 計測震度 |
|---|--|---|
| | 《被災箇所 191.6 k p》 (吉田IC から 6.1km、菊川IC から 10.2km) | |

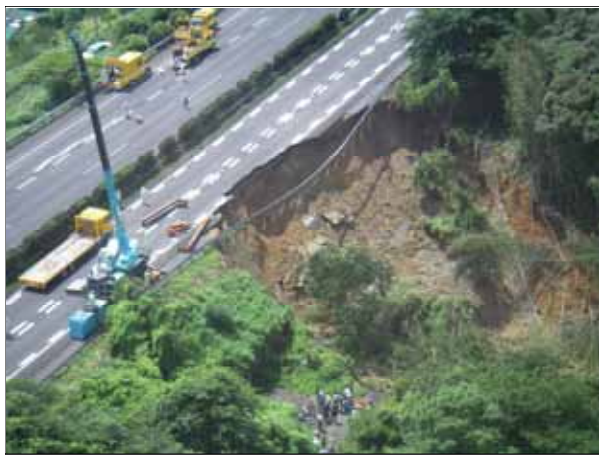
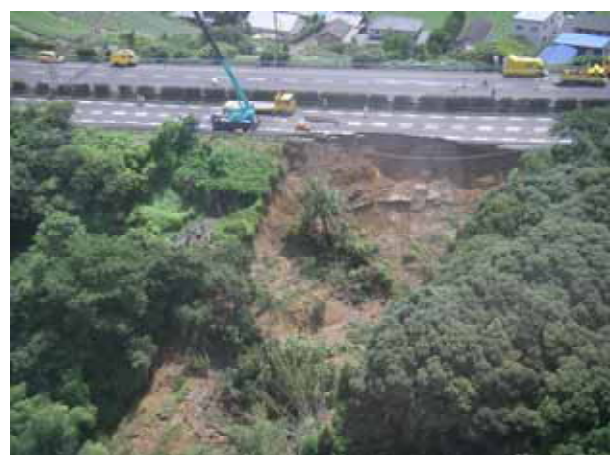
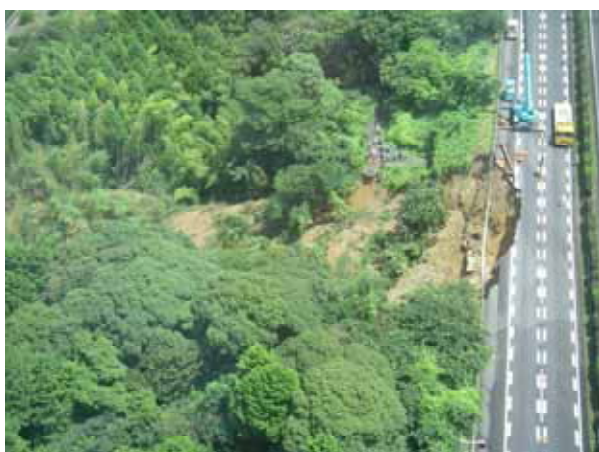
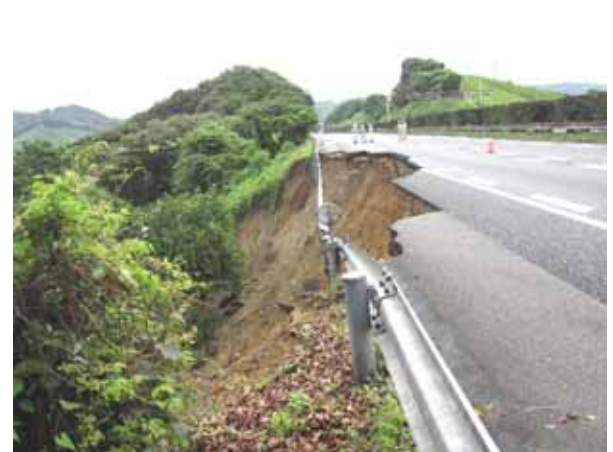
(4) 災害状況

2009年8月11日5時7分に地震(震度6弱)発生。東名吉田IC～相良牧之原IC間の牧之原SA付近で、上り線盛土のり面の延長約40mが崩落。

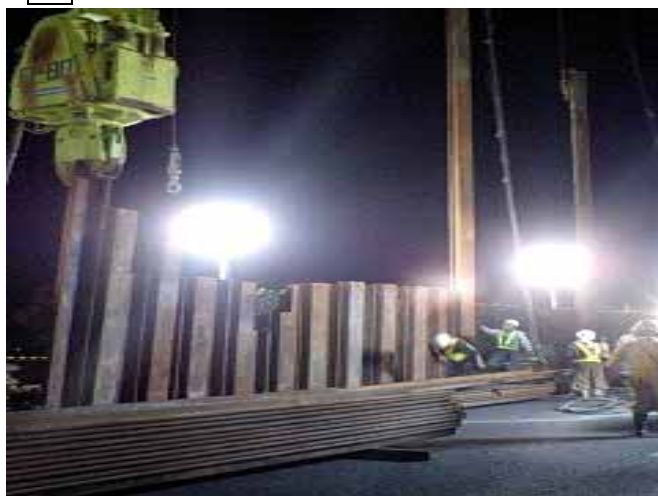
1

中央分離帯鋼矢板打込

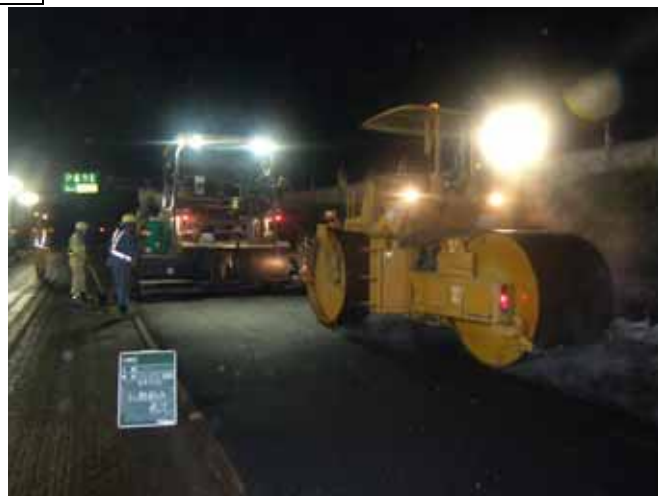
2

舗装復旧

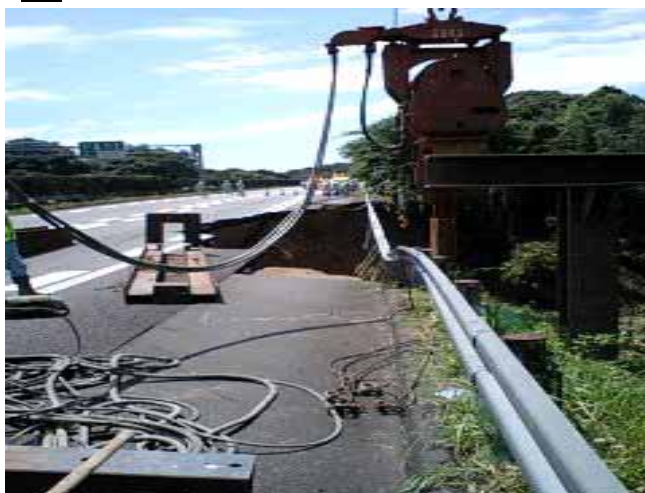
1

事前準備

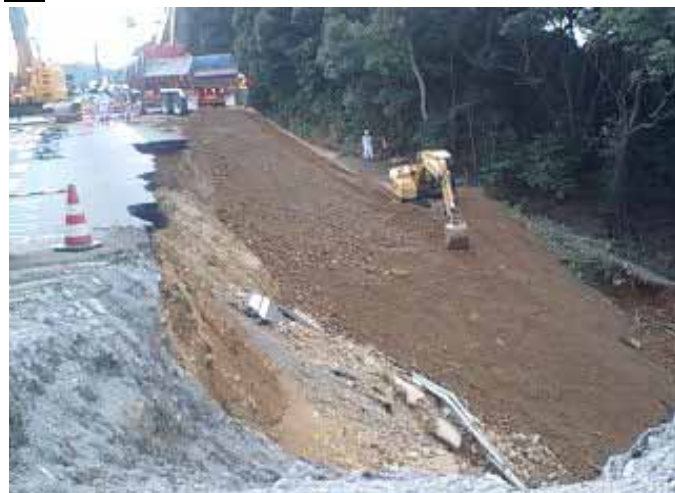
2

進入路整備

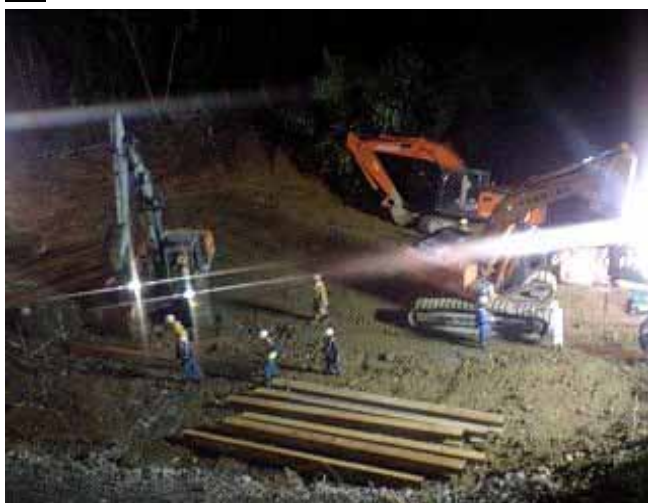
3

H鋼打設

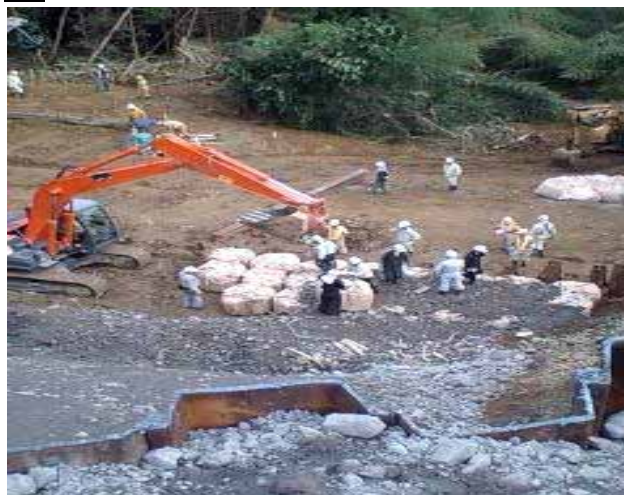
4

大型土のう設置

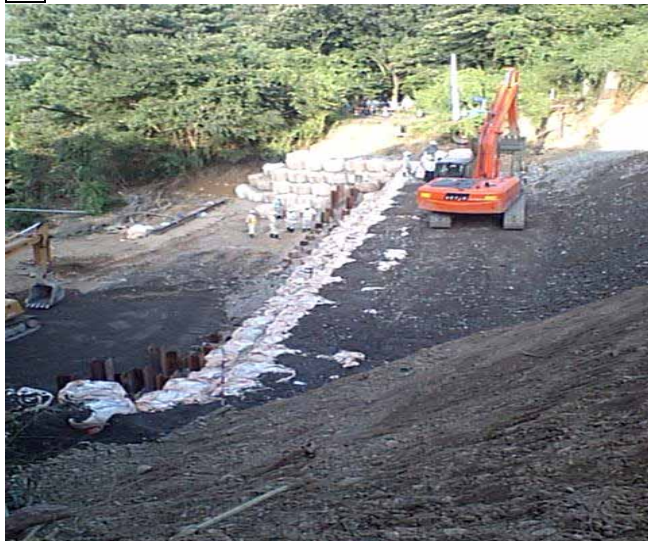
5

裏込め工（砕石）

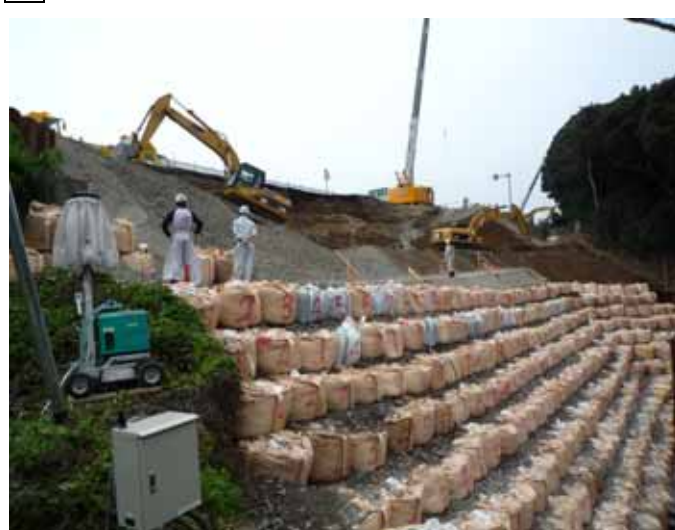
6

上段盛土セメント安定処理施工

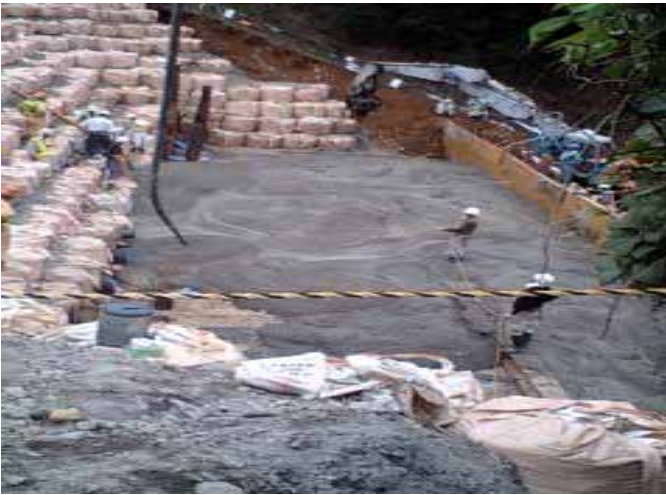
7

コンクリートによる押え盛土工

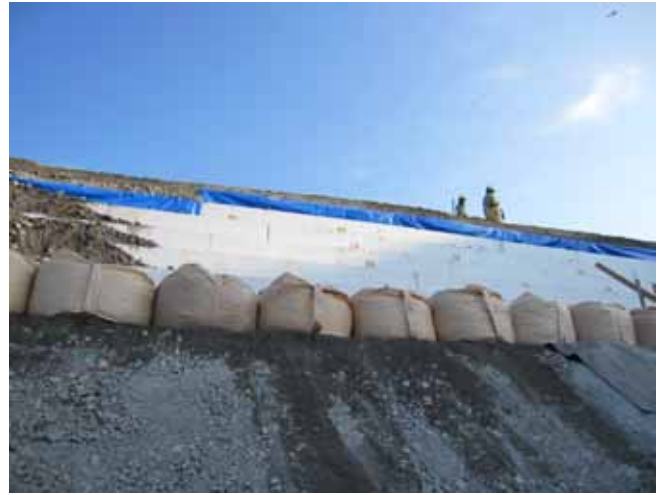
8

大型発泡スチロールブロック施工

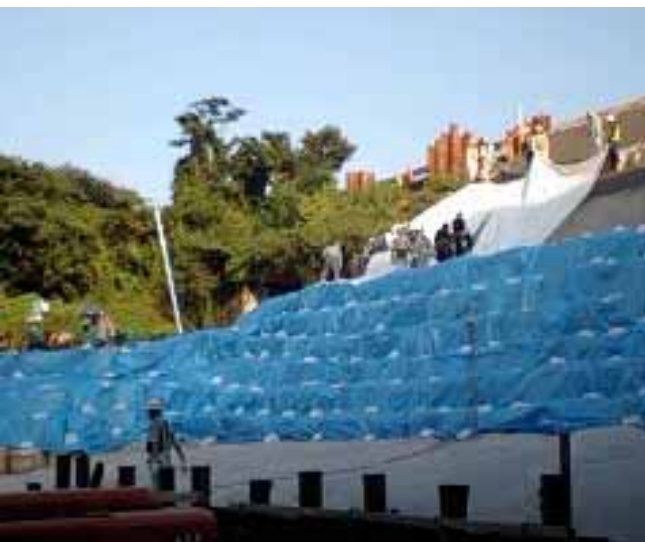
9

のり面シート養生

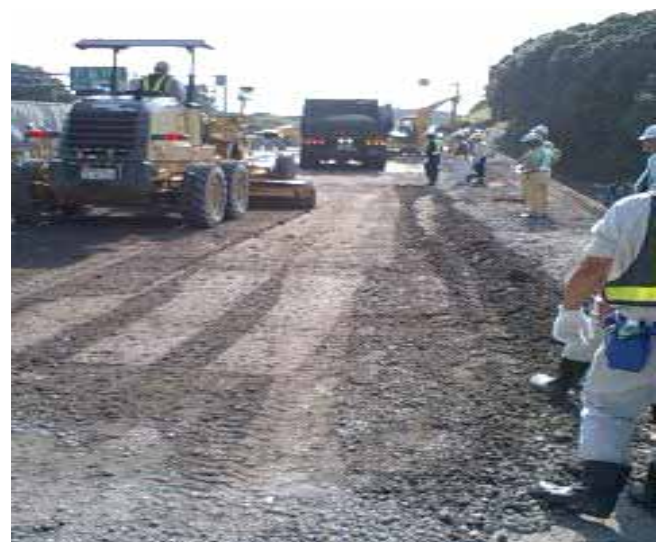
10

セメント安定処理路盤工

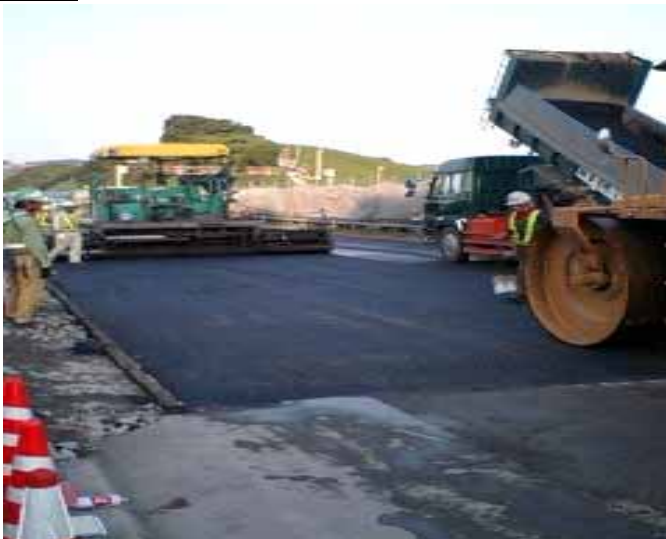
11

アスファルト舗装工

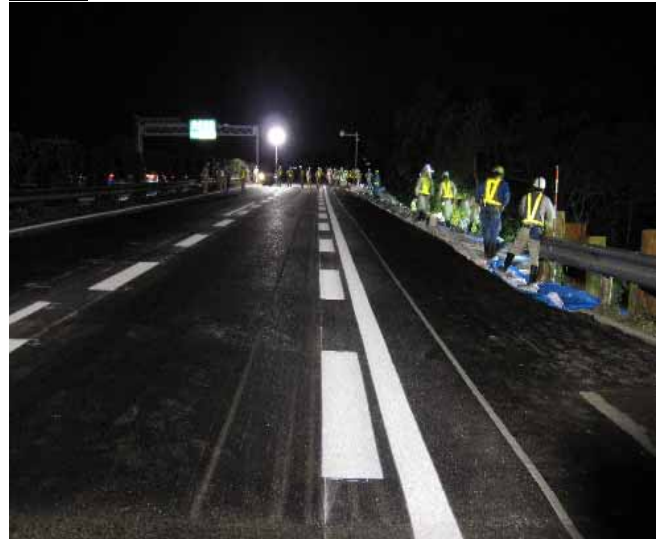
12

路面標示工

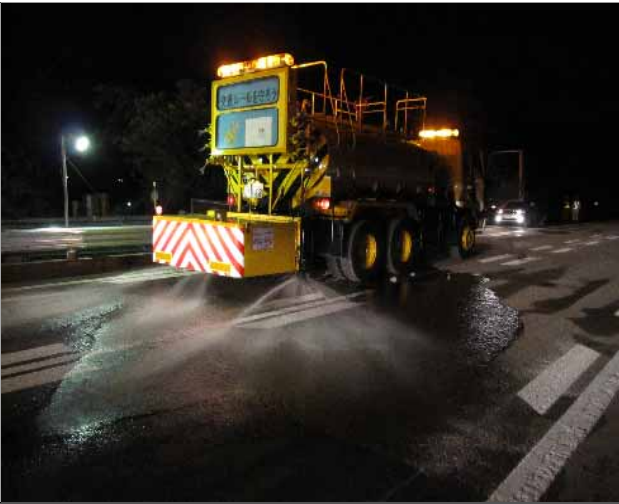
13

路面清掃

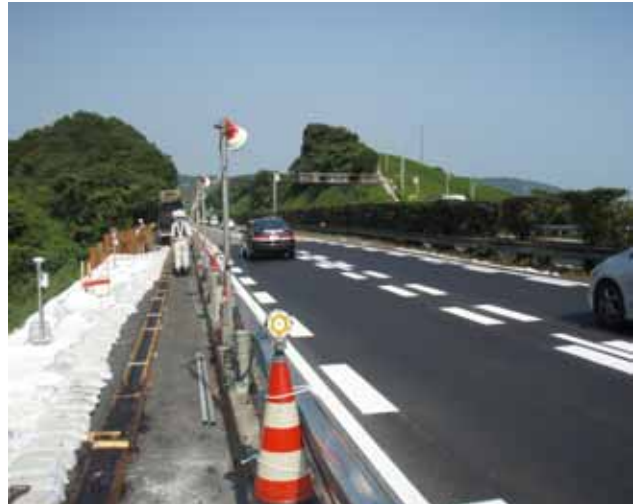
14

供用後

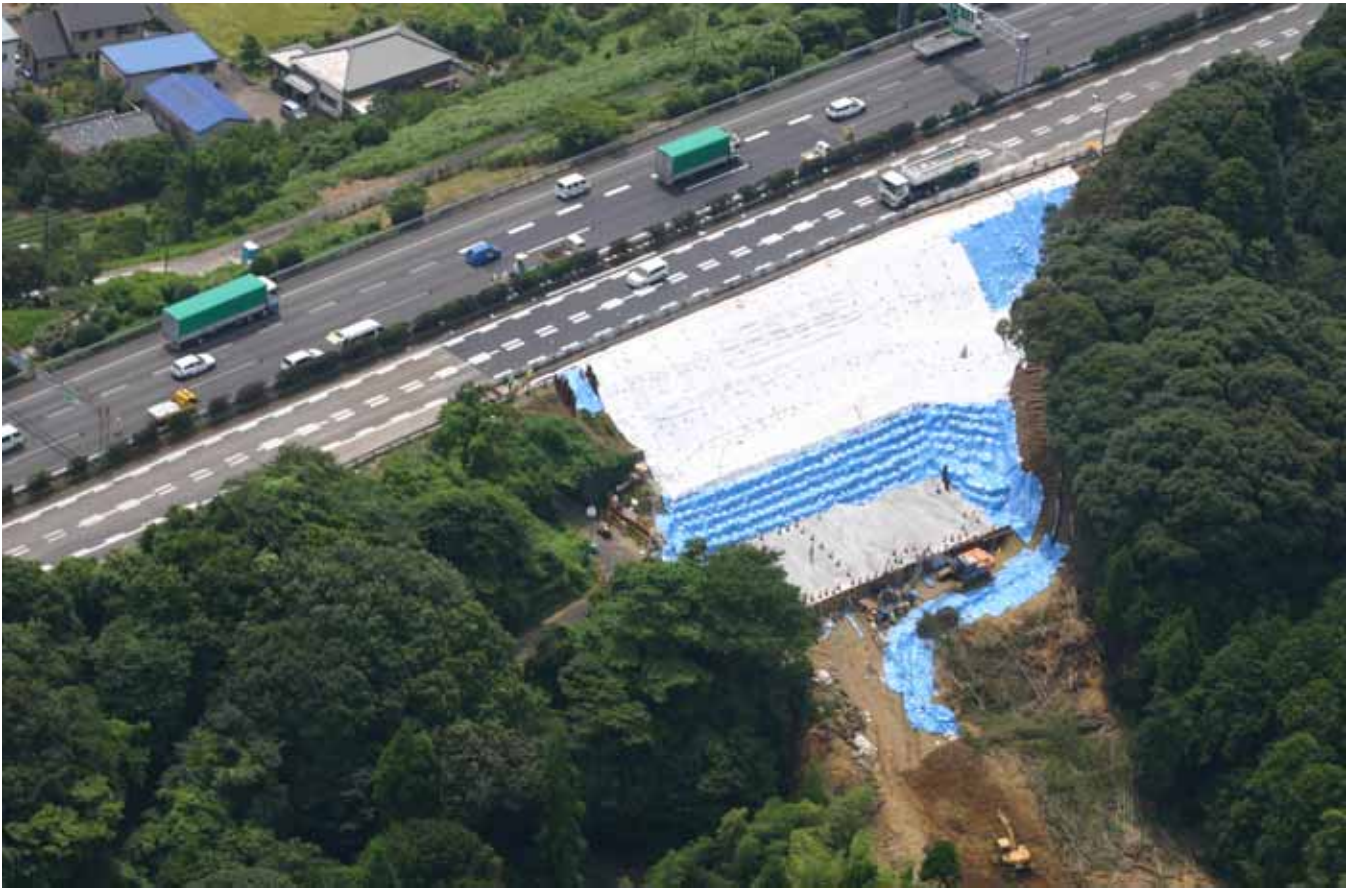
< 応急復旧完了の上空写真 >
