大飯原発差止京都訴訟弁護団

淡路島「野島断層」及び神戸「震災の帯」

見学ツアー（2016年10月30日）

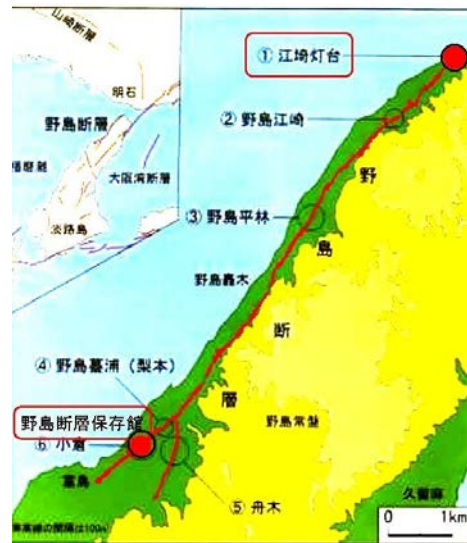
図4 野島断層上の野島断層保存館と江崎灯台の位置。

今回のツアーでわれわれが訪れようとしている野島断層保存館と江崎灯台の位置を図4に示してある。1998年に「北淡町震災記念公園（現・北淡震災記念公園）」がオープンしたが、このなかの野島断層保存館に保存されている断層の一部が1998年7月31日に国の天然記念物に指定された。

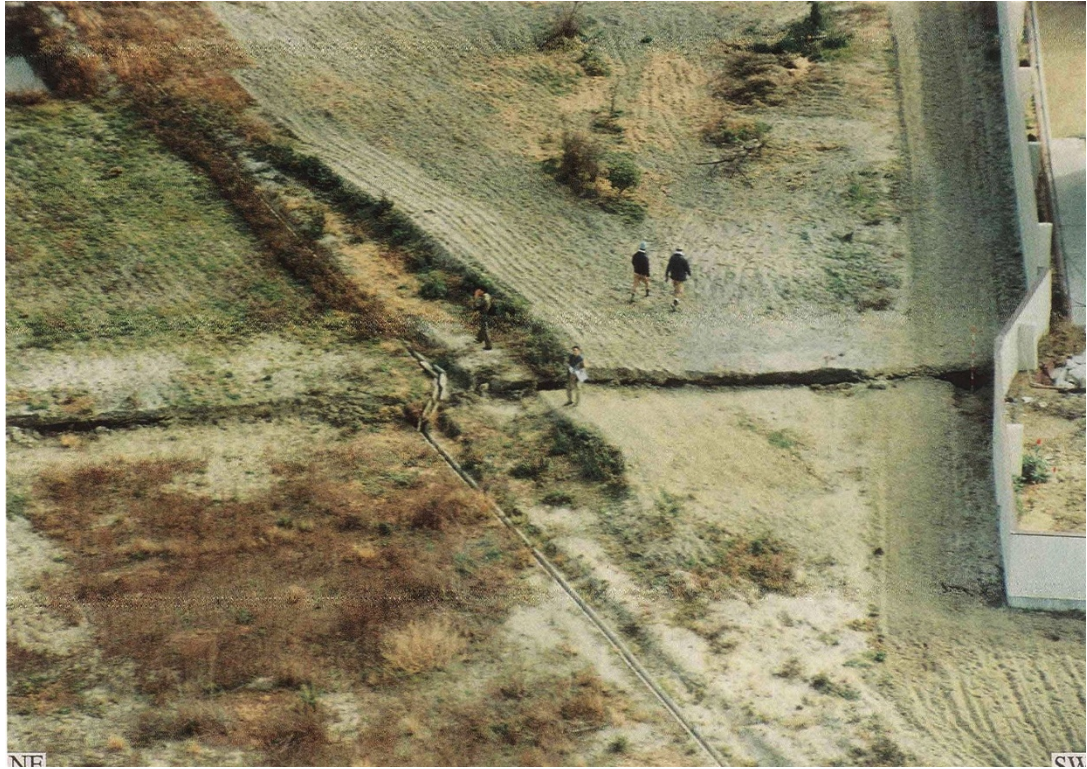
図5 野島断層保存館の位置で兵庫県南部地震により食い違いを見せた野島断層
(1995年1月、中田 高 撮影)。

野島断層保存館ができる前に、この場所に現れた地震断層の写真を図5に示してある（1995年1月、中田 高 撮影）。これは、上空から東を向いて撮影されたもので、右端に河野邸北東側の塀が写っている。この壁を含めて河野邸は、メモリアルハウスとして、現在も野島断層保存館の横に残されている。図5の写真で、画面中央付近を左右に走るのが兵庫県南部地震によって生じた断層面であり、左側が北東方向、右側が南西方向を示す。この写真で、断層の東側（奥側）が手前の西側に比べて、数10cm隆起して西側にせり出しているほか、画面中央付近に立っている人の近くで、2本のあぜ道が断層面に対して1m以上右ずれ変位をしていることがわかる。ここからさらに右を見ると、河野邸の塀が同じように1m程度の右ずれ変位を示している。

図5と図7とを比較すると、断層面の特徴は損なわないように配慮されているが、表面の盛り土層の整形などにはかなり手が加えられているように思われる。

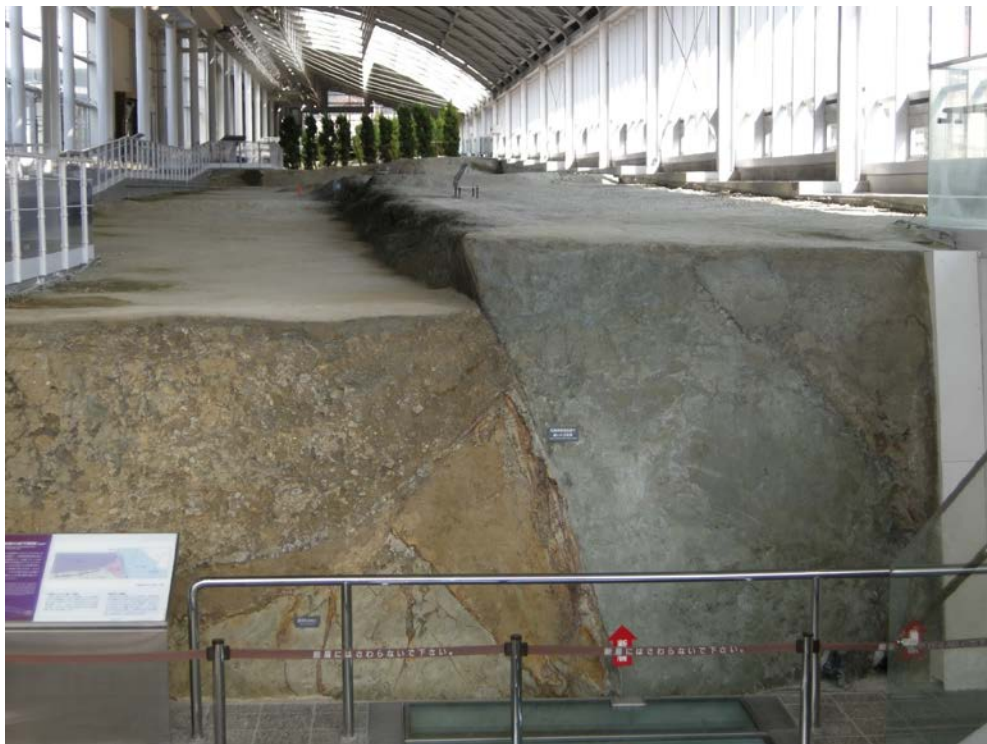
図7 野島断層保存館の北東側壁面トレンチ展示。

次に、図7には、野島断層保存館の北東側壁面トレンチ展示の写真が示されている。これは、図6の(1) - (b)の位置である。図7の写真を見ると、断層面を挟んで左右の岩石の色が大きく異なっているのが気になった。そこで、今年の10月に活断層問題に詳しい京大理学研究科地球物理学教室の堤 浩之 准教授を訪問し、野島断層についていろいろ話を聞くことができた。図8には北東壁面のトレンチ部工事中(1998年2月)に描かれたトレンチのスケッチ図が示されている。このスケッチ図と図7の写真を見比べると、逆断層面

の上盤である右側は、大阪層群の緑灰色砂質シルト層を中心とした地層であるのに対して、下盤である左側は、地震前にこの場所を造成したときの盛り土が2～3mにわたって堆積しているとのことであった。これで、断層面を挟んで左右の岩石の色の違いが理解できた。盛り土部分は造成時に持ち込まれた粘土塊や砂礫が雑然と堆積し、なかにはビニール袋やビール缶などの人工物も含まれていたそうである。盛り土の下部には大阪層群の粘土、シルト、砂、砂礫層の互層から成り、これらすべてを切って明瞭な断層がトレンチ面に見られるという。

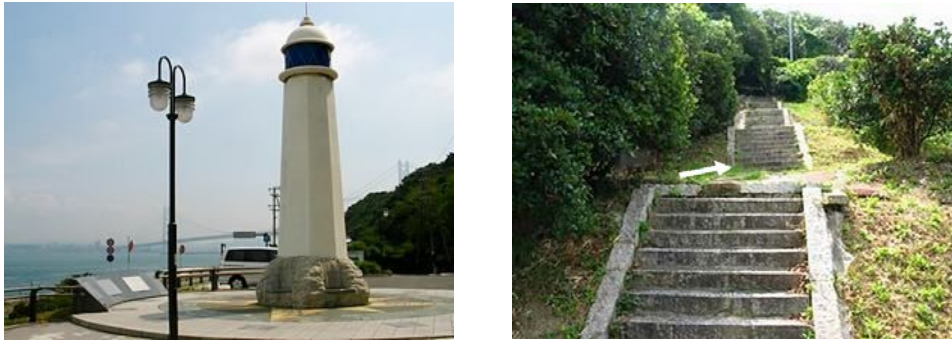
図9 (左) 江崎灯台、(右) 灯台へ登る途中の石積み階段に残る地震時の水平横ずれ変位。

県道31号線から江崎灯台へ登る石積み階段の途中に1995年兵庫県南部地震で生じた地震断層の痕跡が残されている。地震時の変位は、水平方向では右横ずれ成分（走向：N40°E）が120cm、上下成分では南東側が逆断層型の50cmの上昇を示した。

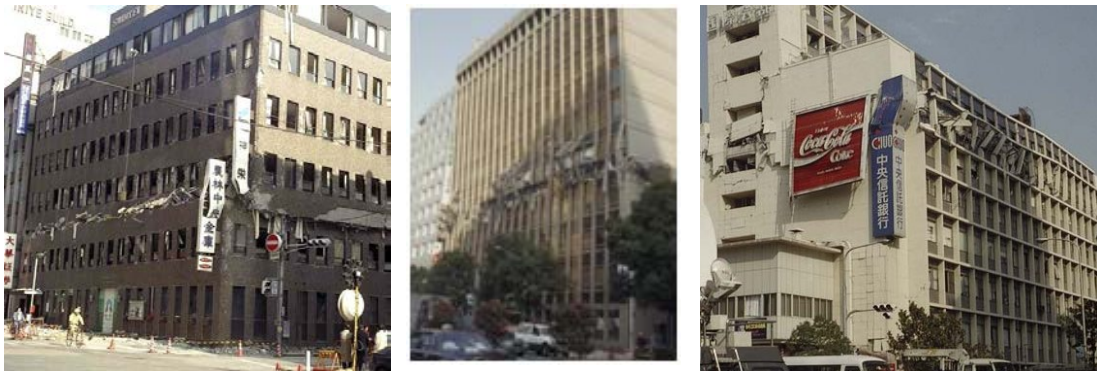
図10 ①神栄ビル、 ②明治生命ビル、 ③神戸国際会館。

いずれにせよ、「震災の帯」では、低階の木造建物の被害だけでなく、三宮周辺の中高層オフィスビル群で中間層が完全に潰れた層崩壊が特徴的である。このような例を図10①～③、図11①～②に示した。これらの写真は、神戸大学附属図書館所蔵の震災記録写真（大木本美通撮影）から引用したものである。

図10①の神栄ビル（中央区京町）は、3階部分が層崩壊を起し、この階がすたんとなくなり、4～7階が下に落ちている。②の明治生命ビル（中央区磯上通8丁目）は11階建ての5階、③の神戸国際会館（中央区御幸通8丁目）は一部8階建ての7階部分が層破壊を起している。また、図11の①そごう三宮店（中央区小野柄通8丁目1）と②ダイエーリビ

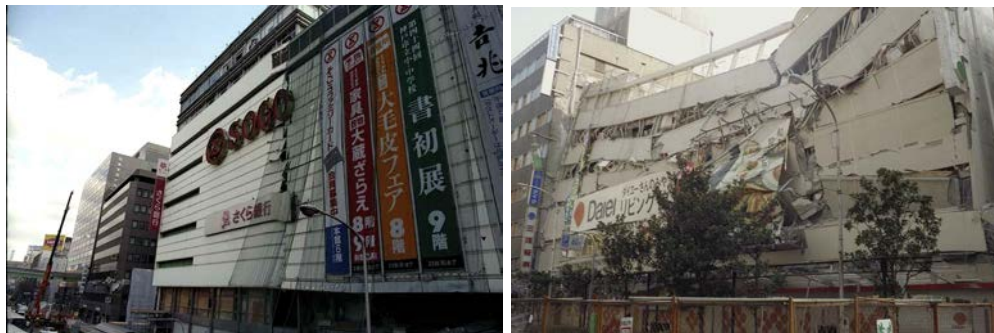
図11 ①そごう三宮店、 ②ダイエーリビング館。

ング館（中央区三宮町1丁目）でも3階以上で大きな損傷を受けている。

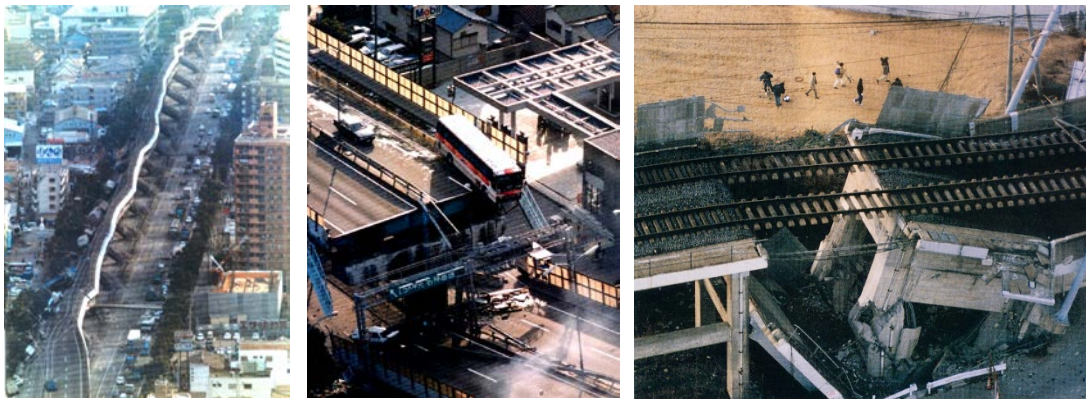
図 13 ①～③ 兵庫県南部地震に伴う高速道路や鉄道高架の被害。

このほか、兵庫県南部地震によって、高速道路、鉄道、港湾、ライフラインなど、基幹的な社会基盤施設が多数損壊したが、図 13 ①～③にその被害の一部を示しておく。

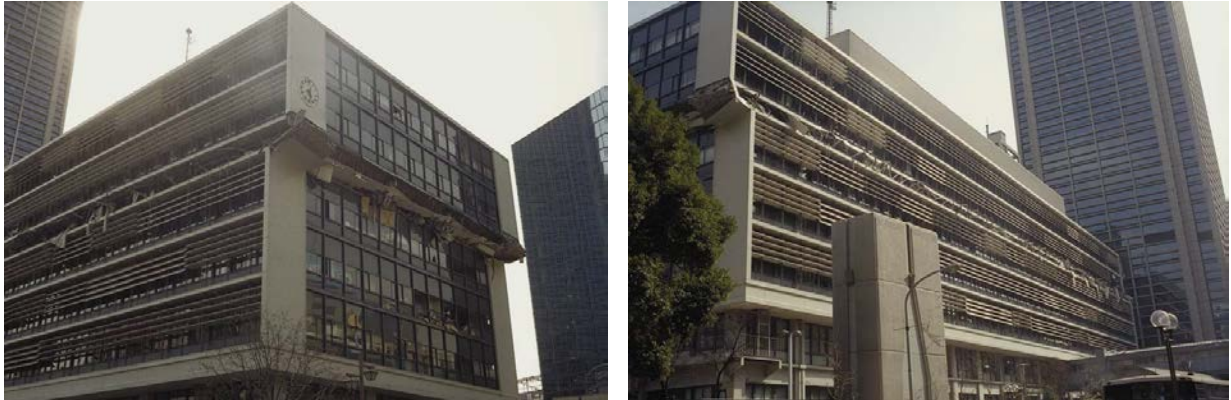
図 14 ①、② 1995 年 1 月 18 日 震災直後の神戸市役所 2 号館

最後に、兵庫県南部地震で多大の被害を受けた神戸市役所 2 号館の震災後の一連の写真を図 14 ①～⑥として示しておく。この一連の写真は、神戸大学附属図書館所蔵の震災記録写真（大木本美通撮影）から引用したものである。2 号館は 1957 年に新築された 8 階建の建物であったが、1995 年 1 月 17 日の地震で 6 階部分が層崩壊を起し、6～8 階部分は撤去され、新たに地上 5 階地下 1 階の高さ 24.2m の建物として蘇った。

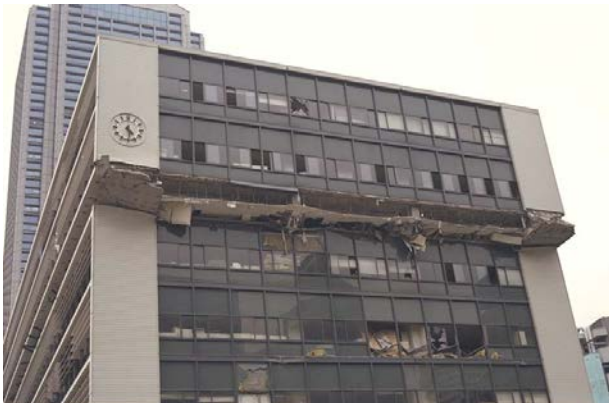
③1995 年 4 月 30 日の神戸市役所 2 号館

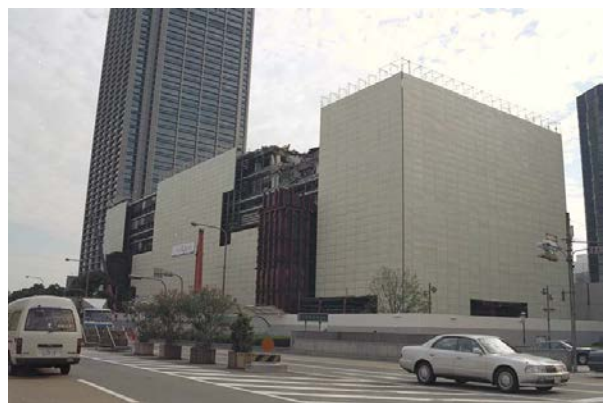
④1995 年 9 月 25 日 補修工事が始まった 2 号館

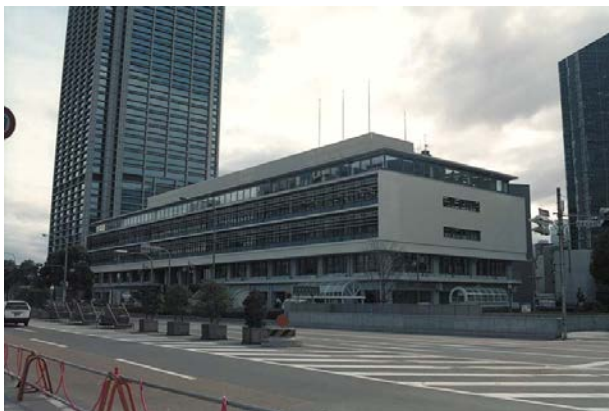
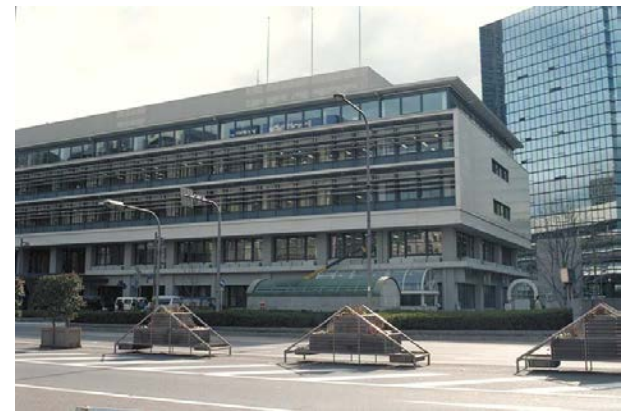
⑤、⑥ 1996 年 3 月 22 日 改修復興工事を終えた 2 号館（現在の姿）。
