江差線における貨物列車脱線事故に対する対応について

平成 26 年 7 月 16 日
日本貨物鉄道株式会社

江差線 泉沢～札幌駅間における列車脱線事故について(概況)

平成26年7月16日
日本貨物鉄道株式会社

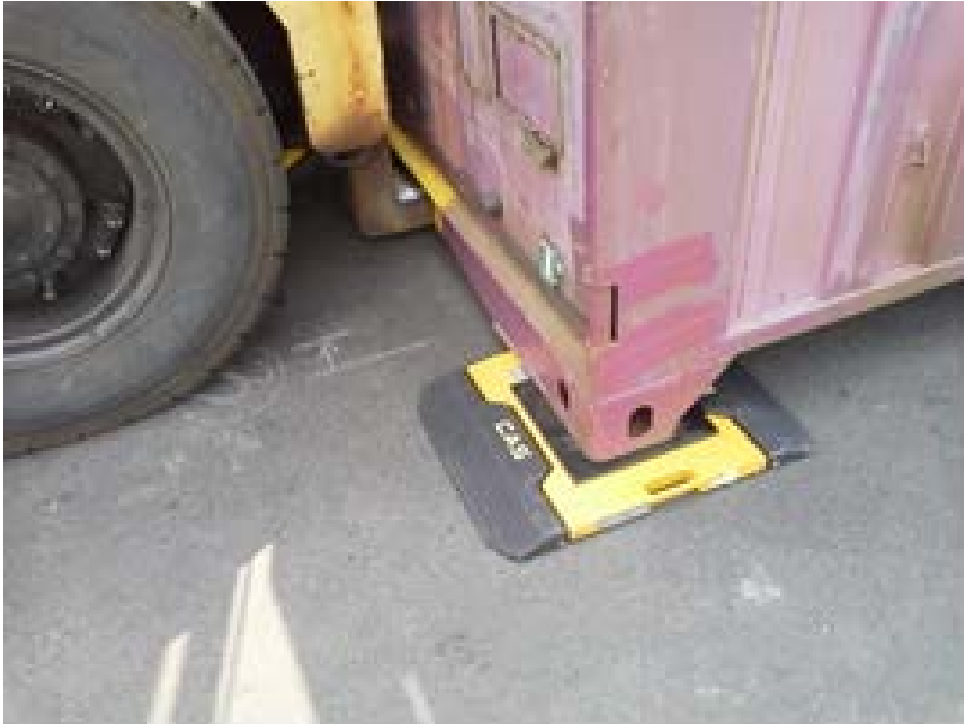
重量計による測定

コンテナ毎の偏積状態をチェックできる重量計を設置(サンプルチェック)

- 札幌貨物ターミナル駅(6/29開始)
- 隅田川駅(主として北海道向け貨物を対象)

- JR北海道が行っている当面の対策に合わせ、脱線が始まったと推定される曲線区間について45km/hの徐行運転を実施しています。
- 重量計によるコンテナの重量バランスの測定(サンプルチェック)を実施している他、トップリフターによる測定を導入(20フィート以上のコンテナの一部を対象)していきます。
- コンテナを積載した貨車の走行安全性を最終的に確認することを目的として、輪重測定装置を導入するべく、実用化のために必要な多くの課題の解決に向け、開発に着手しています。
- この他、利用運送事業者に、均衡の取れた積付けを定めた貨物運送約款の遵守を要請しており、当社としても、積付けガイドラインを示すと共に、偏積の可能性のあるコンテナの調査に基づき、積載状況の確認への立ち会い、積載状態のサンプリング調査等を実施していきます。

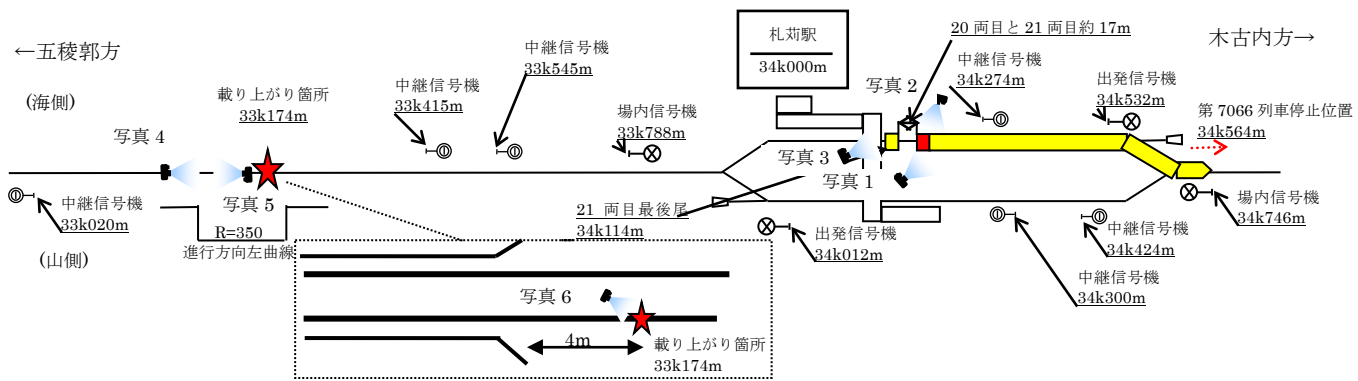
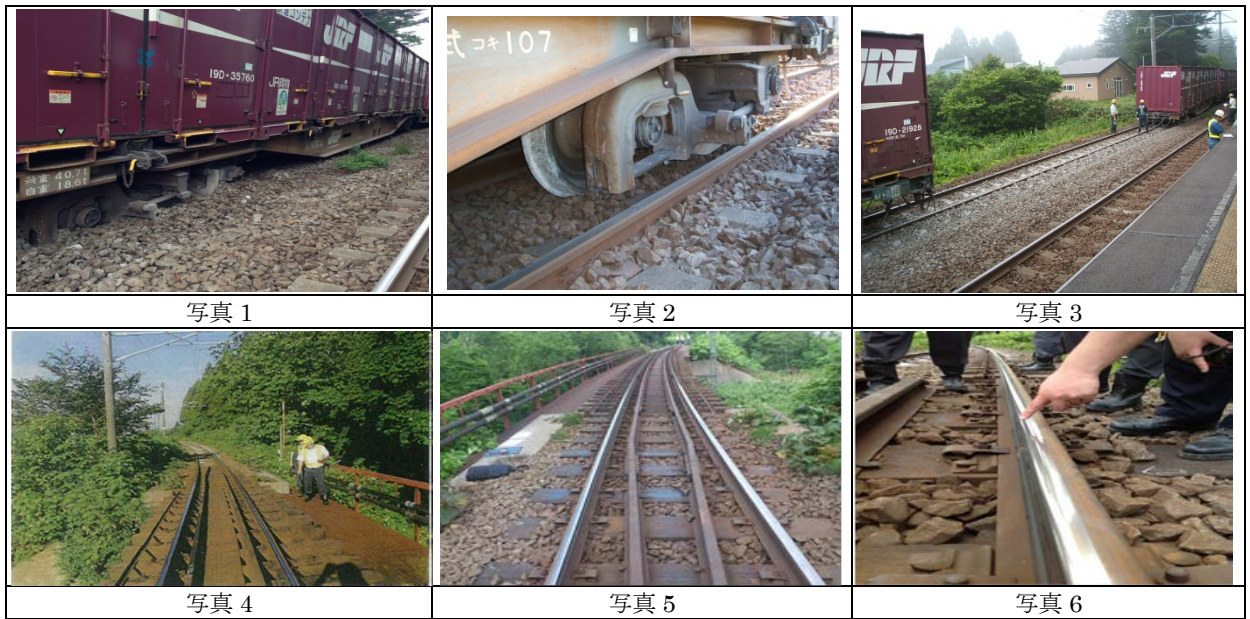
1 3 . 略図

- (1) 現地調査にて、33k174m付近(幸連川橋梁を4m越えた箇所)の進行方向右側レールに載り上がり痕が確認されました。なお、当該箇所はR=350の円曲線(進行方向左)(制限速度65km/h以下)の終端20m手前です。

(2) 機関車の最前部の停止位置は 34k564m でした。また、当該コンテナ貨車は進行方向右側(外軌側)に最大約 430mm 移動し停車しており、20 両目と 21 両目コンテナ貨車が分離した距離は 17m でした。

(3) その後の調査で、レールに載り上げてから停車するまでの距離は約 1km でした。
