## 石北線 上川～白滝駅間における盛土流出の影響について

# 石北線 上川・白滝駅間の盛土流出について

2023(令和5)年8月16日

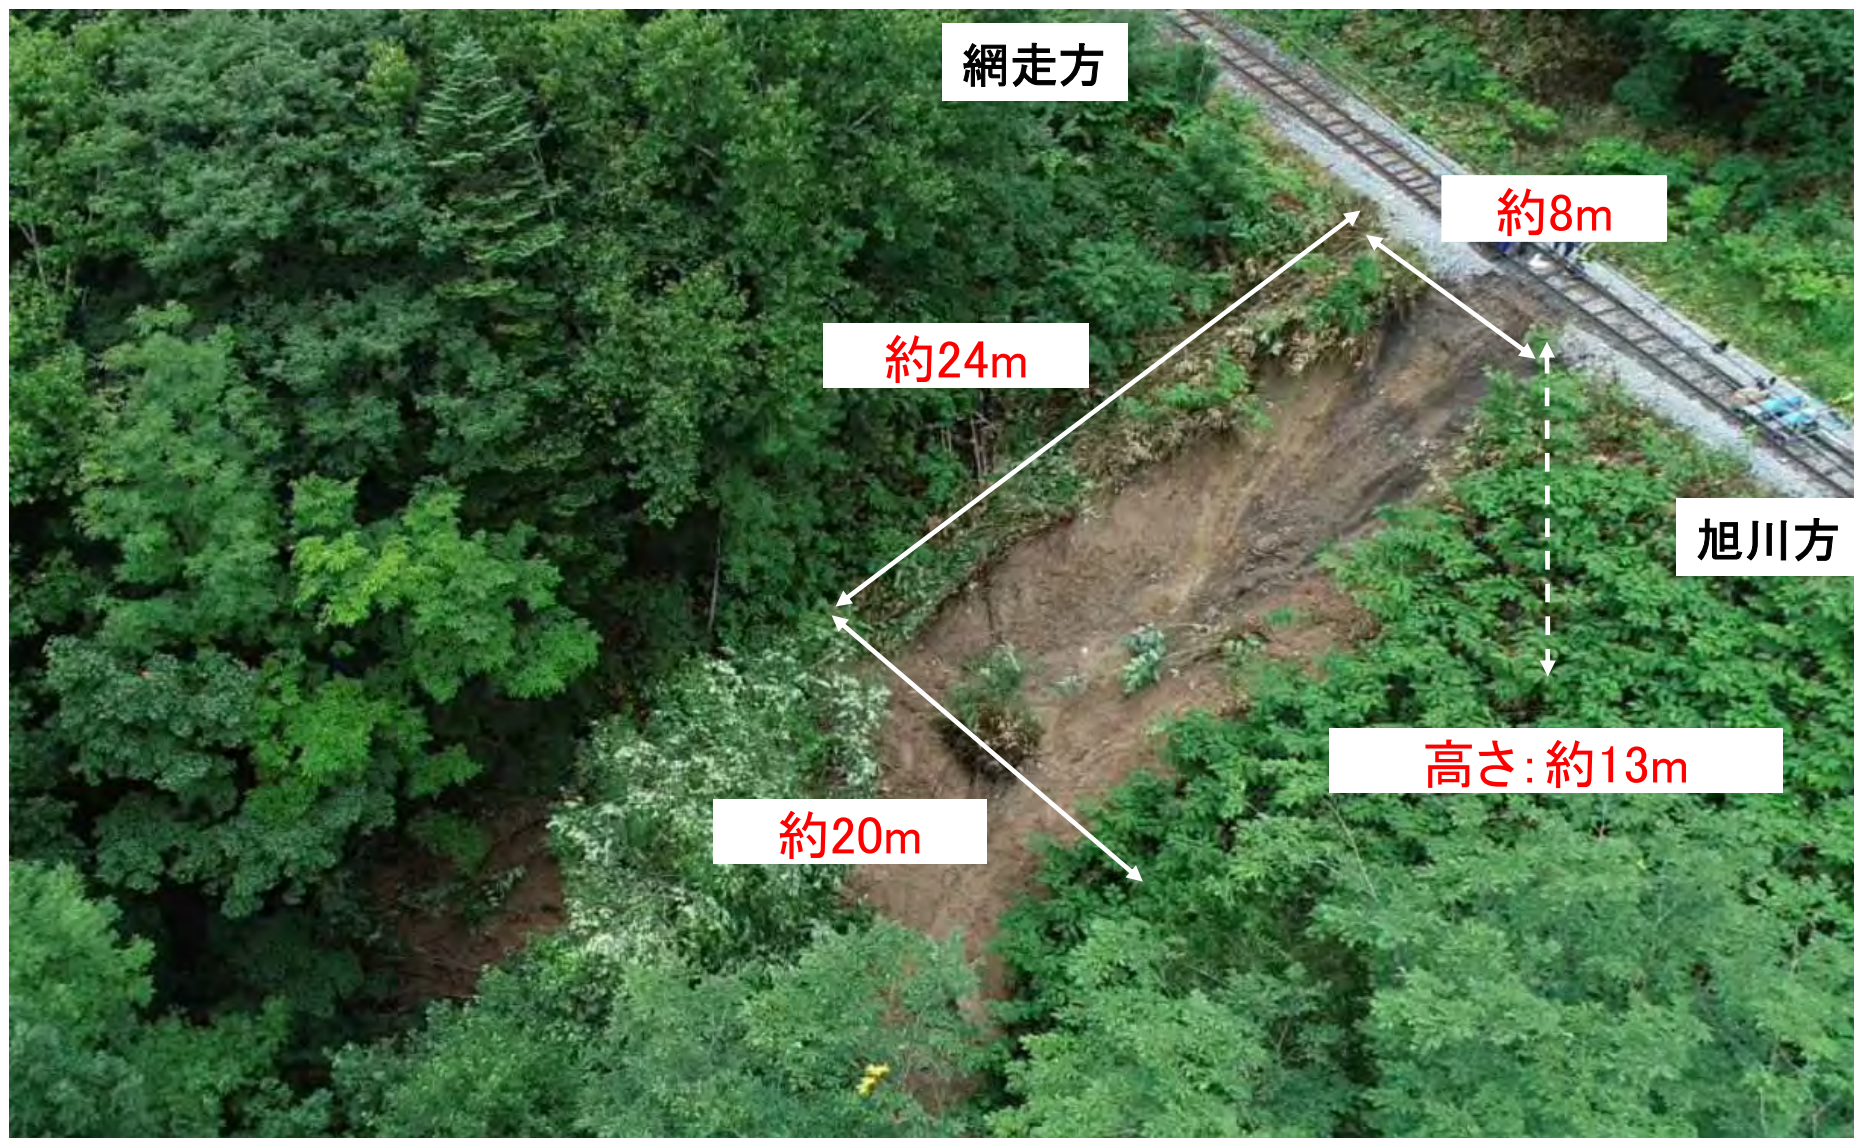
# 被災状況

8月4日(金)19時頃から降り始めた断続的な雨により、盛土内に雨が浸透したことで盛土が緩んだ状態となり流出したものと考えられる。

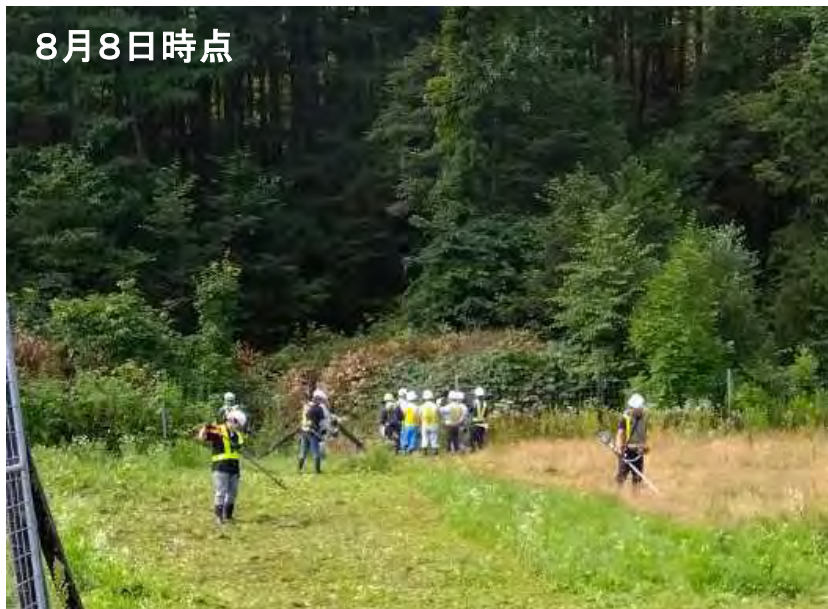
8月8日時点

# 復旧作業の状況(鉄道林伐採・工事用通路整備)【旭川方】

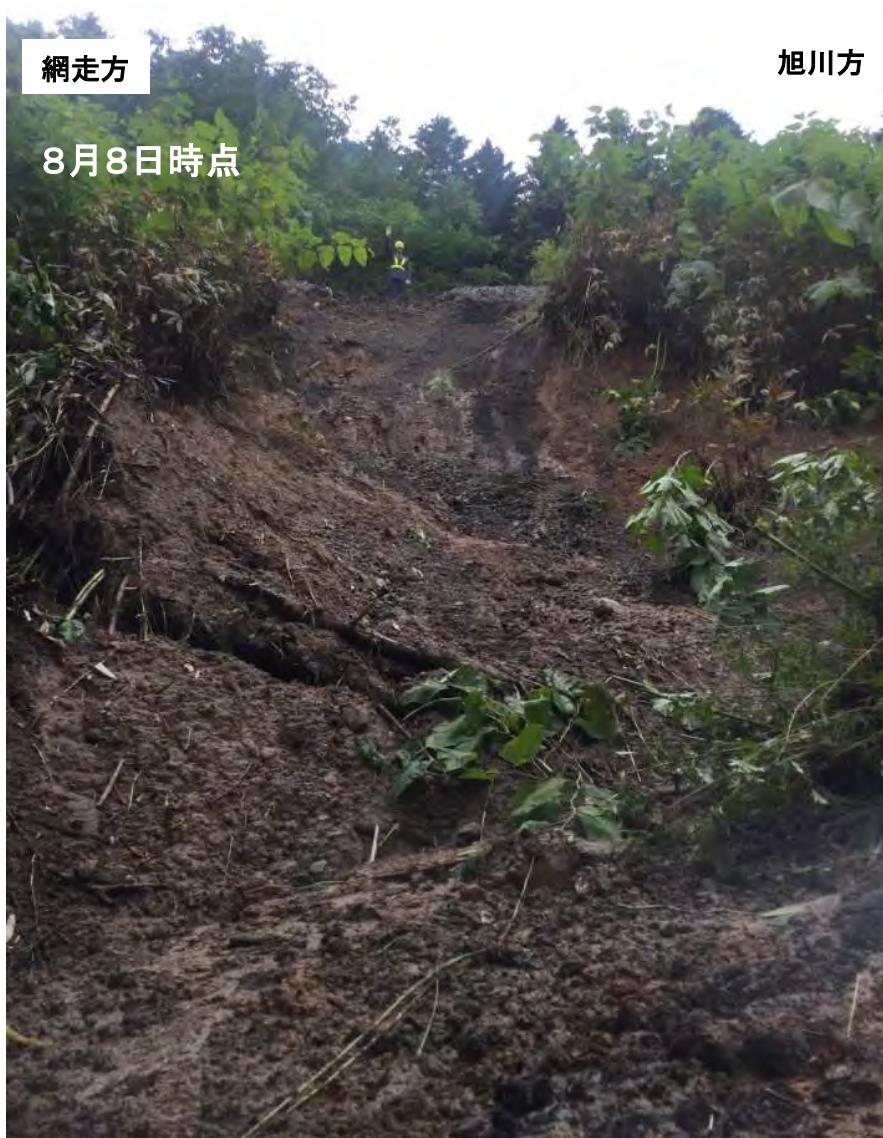
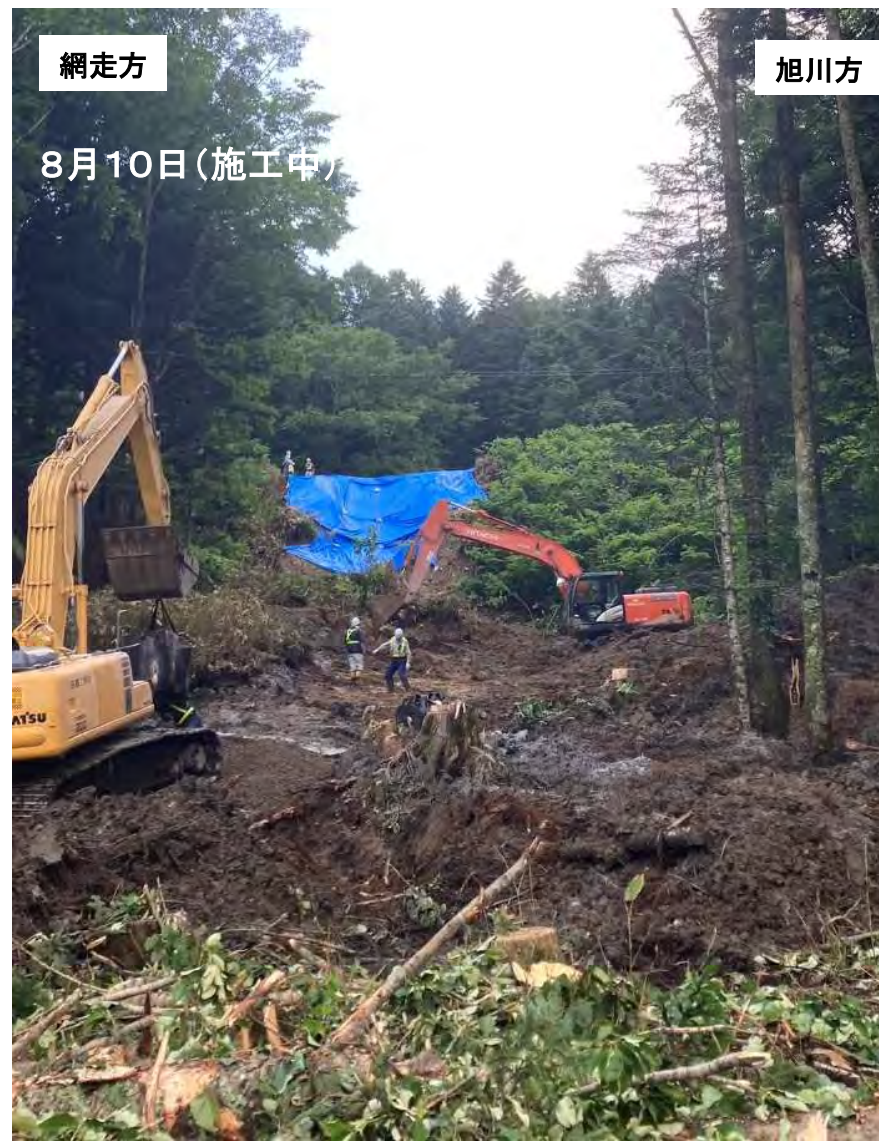
# 復旧作業の状況(崩壊土撤去)

※8月8日、8月9日は降雨のため作業に着手できず

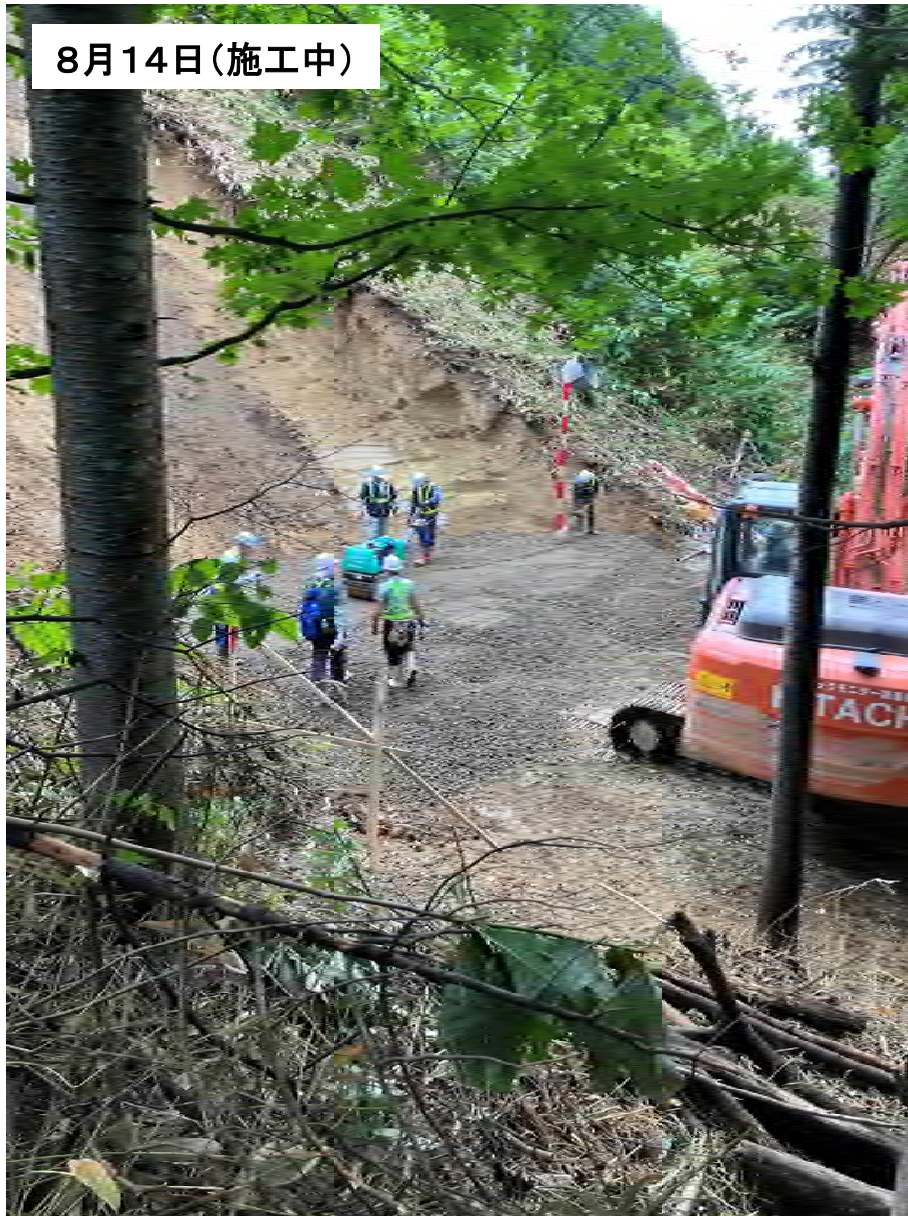
8月14日(施工中)

# 復旧作業の状況(盛土再構築)

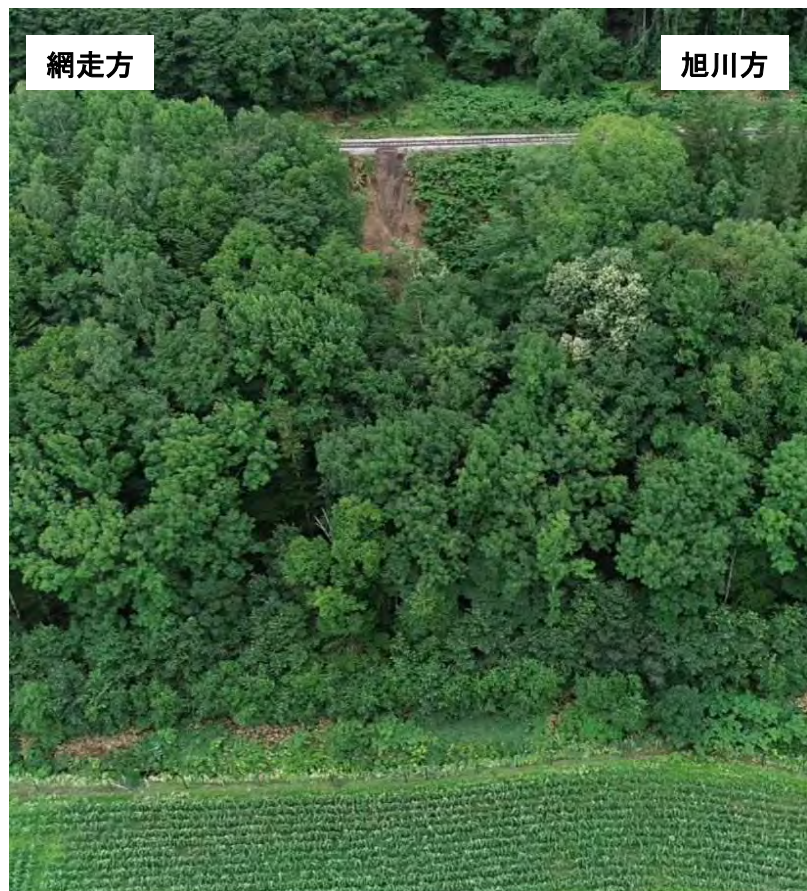
8月9日時点

# 復旧作業の状況(全景)
