第2章 よみがえった「天明3年」

第1節 天明噴火の被害と発掘調査

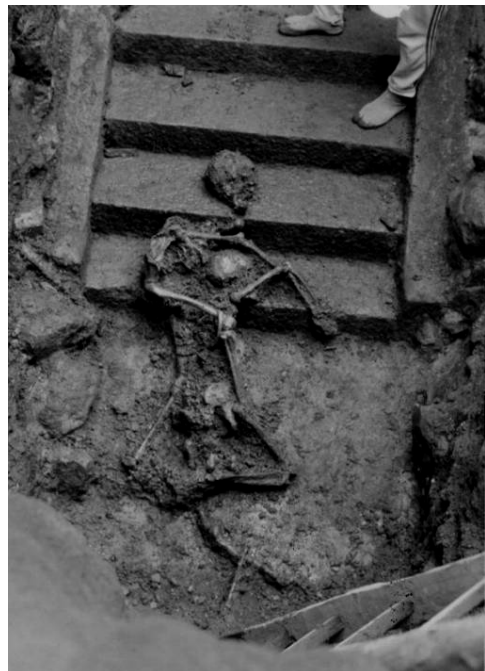
写真2-3 観音堂石段下の遭難者
(婦恋郷土資料館所蔵)

このことは、災害の規模についてこれまでの考えを大きく見直すこととなった。石段の発掘調査中、下から2段目と1段目の石段、それに接続する道路面にかけて、それらに張り付くような状態で、しかも、災害の際の“押出し”に直接覆われて、2体の人の遺体が発見された。この2体の遺体は、それぞれの姿勢と手足の絡み具合などから、背負った者と背負われた者と判定された（写真2-3）。

この背負われた者と背負った者の2人は、災害の際、身の危険を感じ観音堂に避難しようとして観音堂に走り、その石段に到達した時、背後から押出しに襲われ遭難したものと見られ、災害時の緊迫した事態と悲惨な状況を想起させるのに十分なものがあつた。

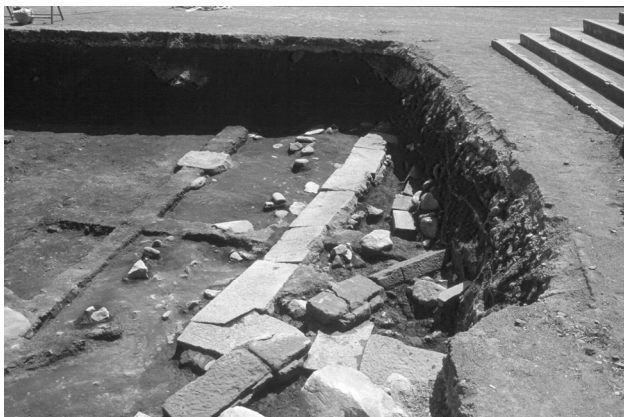
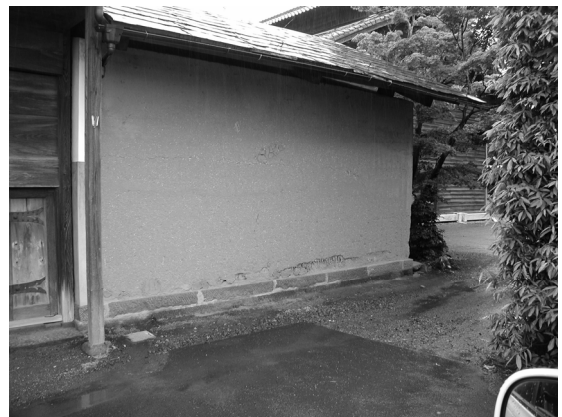
写真2-5 小林家屋敷跡の被害状況（左：長野原町教育委員会蔵、右：関俊明撮影）

- 注) 1. 土蔵の2段の切石礎石部分のうち上位の切石が押し動かされているのがわかる。土壁と思われる残骸の一部も残されていた。
2. 写真右は今日の民家の土蔵

浅間火口北の山麓付近からの流下距離（以下、流下距離とする）18km付近で見つかった小林家屋敷跡（坪井村助右衛門屋敷）は現吾妻郡長野原町にあった。泥流により坪井村の助右衛門屋敷は、土蔵1か所を残し、そのほかは残らず流されたといわれている（『浅間山大変略記』）。小林家屋敷は、この地の豪農の居宅であった。最近の調査で、蔵や建物の一部が泥流の猛威によって押し流された形で見つかっている（写真2-5）。

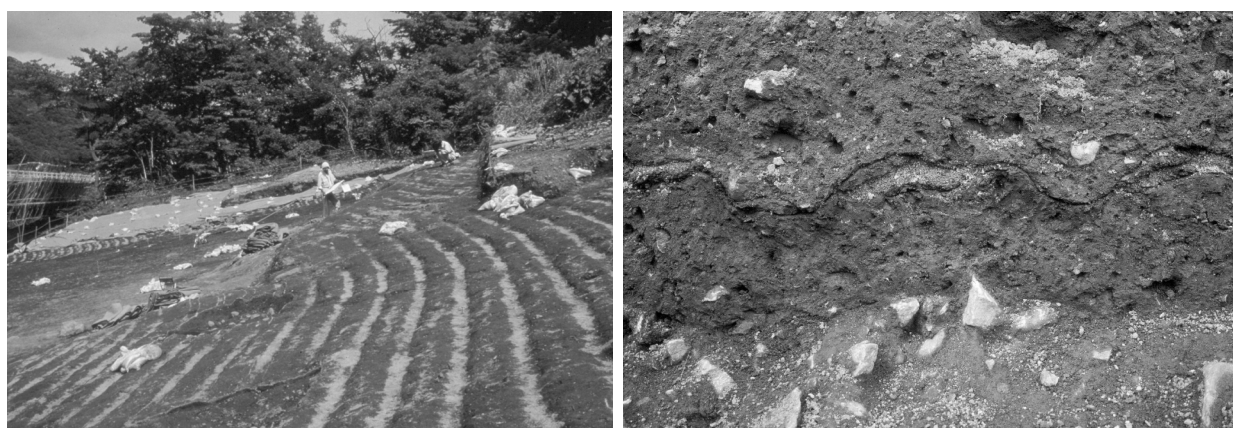
写真2-6 発掘された畑跡と軽石で培土された畝の断面（財団法人群馬県埋蔵文化財調査事業団所蔵）

奇妙な畝が最初に見つかったのは久々戸遺跡である。この奇妙な畝には、耕作土が載っていて、その下に軽石がまとまっている。断面で観察すると、本来なら低いサクに堆積しているはずの軽石が畝上に、しかも、規則正しく片側に耕作土で被覆される状態が確認される（写真2-6右）。これを、史料、農事暦、畝断面の観察から謎解きを行った。

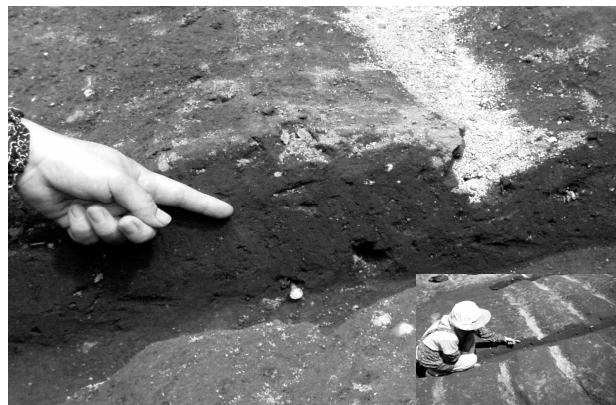
写真2-7 畑の畝に規則的に見られる厚さ1mmの火山灰 (関俊明撮影)

畝の断面ごとに規則正しく残されていたわずかな火山灰は、明赤灰色をした約1mmの厚さの堆積層で、写真2-7のように、表面から10cm程度の深さで、畑の耕耘こううんの及んでいた部分に確認できる火山灰である。

注)新暦6月26日降下

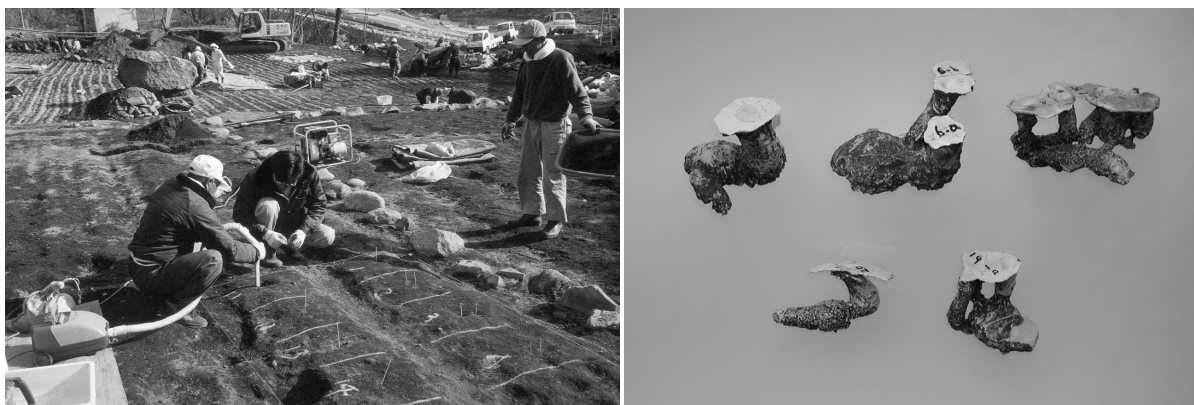
写真2-8 作業風景とイモの石膏型（財団法人群馬県埋蔵文化財調査事業団所蔵、関俊明撮影）

中棚Ⅱ遺跡（標高570m）では、220年前の作物がよみがえった。作物が腐食した空洞が畑の畝に残されていたのである。この空洞に石膏が流し込まれ、サトイモがよみがえった（写真2-8）。この石膏型は、本来ならば泥流に埋まった新暦8月5日時点で腐食して空隙になっていたはずの種芋と、生長途中の子芋や葉柄ようへいがあわせて空洞となっていた。

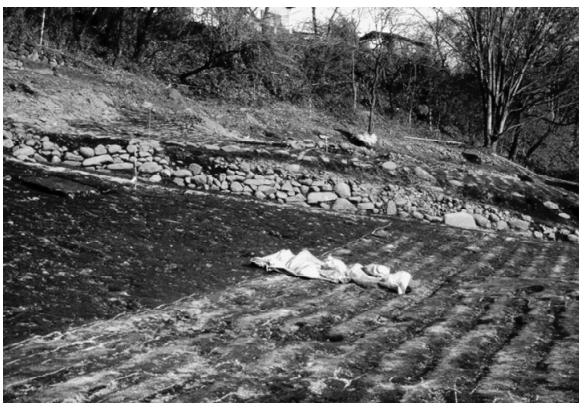
写真2-9 単位畑の境界

泥流下で見つかる畑跡は、単位畑により構成されている。「単位畑」とは、ここでは畑の中の耕作状態から見た小単位を指す。複数の単位畑により一筆の畑が構成されていることになる。単位畑同士は、**写真2-9**のように一筆の畑の中に耕作状況の違いとして観察できる場合がある。また、「平坦面」と呼んだ、播種のための堆肥置き場と考えられる遺構（**写真2-10**）が、単位畑ごとにみかけ上ほぼ等しい間隔で見つかる場合が多い。

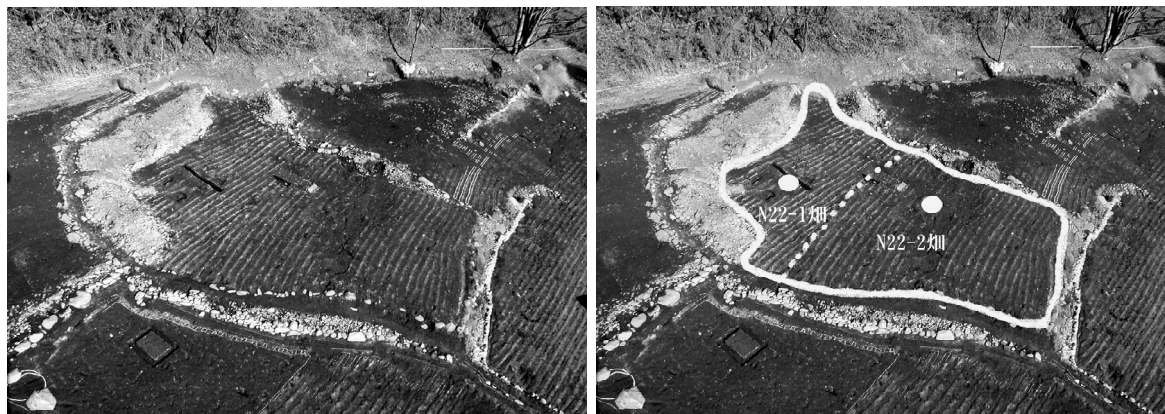
写真2-11 中棚Ⅱ遺跡の畑跡（財団法人群馬県埋蔵文化財調査事業団所蔵）

畑跡では、単位畑の広さは正確には統一を見ないが、面積を計測し、一筆全体の面積をその畑の単位畑の数で割ってみると、ある一定の広さが抽出できることがわかる。例えば、**写真2-11**の中棚Ⅱ遺跡N22号畑の例では、平坦面が2か所配置され、2枚の単位畑の面積を計測し、 $(97\text{m}^2 + 160\text{m}^2) \div 2 \div 129\text{m}^2$ という一定面積を計算することによる。

注) ○は平坦面位置

この一定の広さは、長野原町大字林に所在する中棚Ⅱ遺跡では130㎡（≒40坪）、同様に大字長野原の久々戸遺跡では200㎡（≒60坪）が求められている。また、大字川原湯の川原湯勝沼遺跡の例では、概ね100㎡（≒30坪）である。

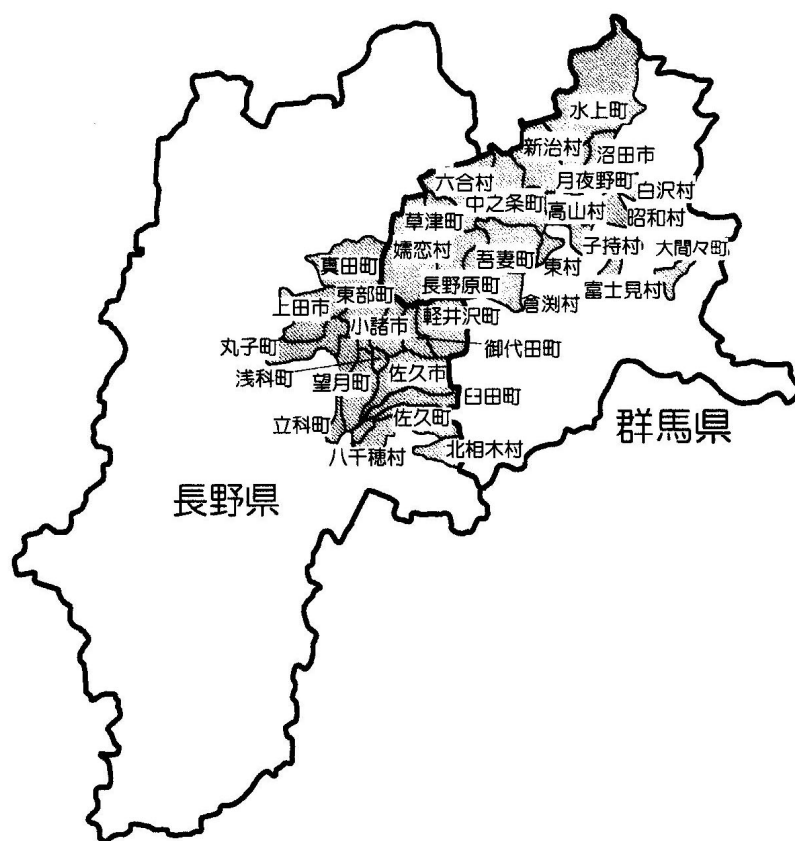
図2-5 群馬県～長野県の「ツカ」の伝承分布地（関俊明作成）

現在、ツカの民俗的な分布は、群馬県北毛から長野県東信地方の範囲で、ほかにも相模原台地や南九州で聞かれる言葉である。「ツカ」は、限られた地域に残されている言葉で、図2-5と表2-1は、群馬から長野両県のツカの聞かれる場所と群馬県内のツカの広さに関する伝承例を、县市町村誌や聞き取りをもとに作成したものである。

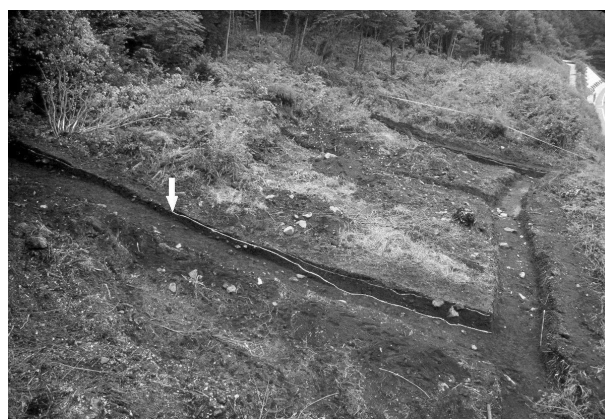
写真2-13 天明泥流到達地点

- 注) 1. 土層断面で天明泥流の到達境界の標高が確認できる・久々戸遺跡(610m)
2. 対岸の左岸では、農作業中に天明泥流から難を逃れた伝承が残されている(図2-9の点b)。

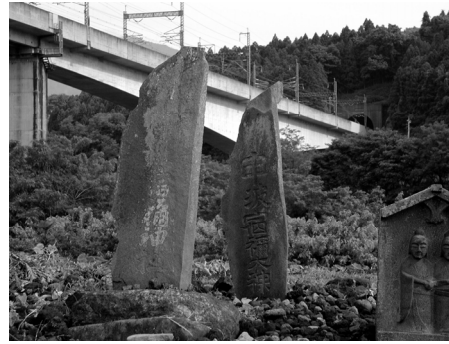
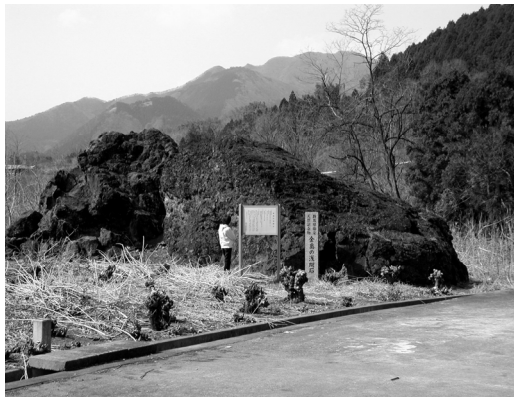
写真 2-15 川島久保内・馬場遺跡 (関俊明撮影)

遺跡は、厚さ2mの天明泥流堆積物の下から、社殿の建っていた南北30m・東西13mほどの整地部分に、南北12.8mの切石の基壇と礎石が見つかった。

付近には、長軸15mを超える群馬県指定天然記念物の金島の浅間石が残されていて、ほかにも同様の浅間石が数多く点在していたが年々姿を消している。この浅間石は、史料でいう数日間はキセルを近づければ火が着いたという、この地点まで高温で運ばれてきた「火石」の一つであったと考えられる。

- 注) 1. 発掘調査された甲波宿祢神社跡
 2. 「甲波宿祢大神」を刻む2基の石碑
 3. 明和元年(1764)の川島村の絵図(出典:『渋川市誌』)
 4. 付近に所在する天明泥流で運ばれてきた「金島の浅間石」

川島久保内・馬場遺跡（写真2-15、図2-6）は、渋川市川島に所在し、現在の上越新幹線と吾妻川とが交わる付近にあった^{かわすくね}甲波宿祢神社跡である。現在、同社は高台の南大塚に再建されており、市内の^{みゆきだ}御幸田や^{うばしま}祖母島、^{あずまむら}東村箱島にも分社がある。平安時代の「延喜式」にも「上野國四ノ宮」と記される神社で、吾妻川の守り神として鎮座していた。

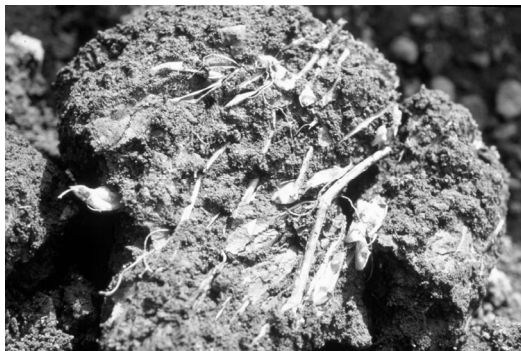
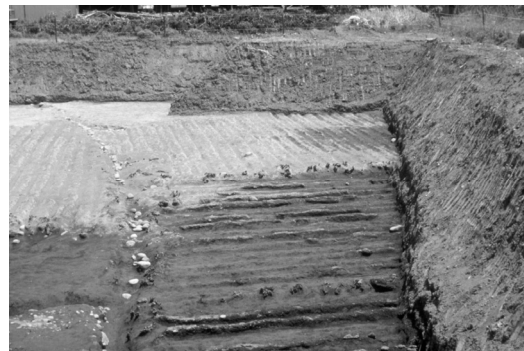
写真2-16 「青大豆」と畦桑の痕が残る畑跡・中村遺跡（渋川市教育委員会所蔵）

遺跡内の畑や水田の畦の傍らには、桑が2列で植えられていた。享保の改革以降、畦の傍ら1尺（約30cm）は「畦引」（畦除）といい、年貢からは免除されていたが、桑を畑一面に植える場合には、漆・楮^{こうぞ}・茶などと同様に、本年貢とは別の年貢が掛かり許可が必要だった。この「畦桑」は、畦引をうまく生かした農民の工夫であったといわれている（写真2-16）。

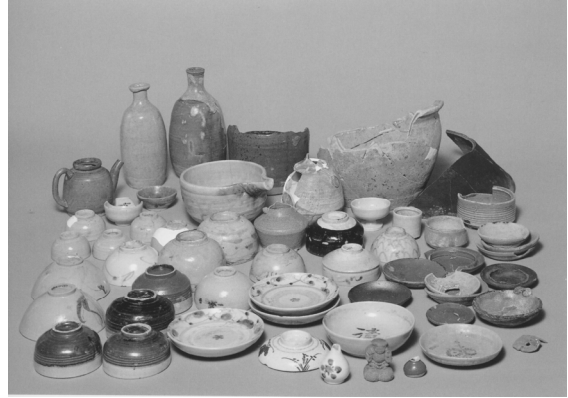
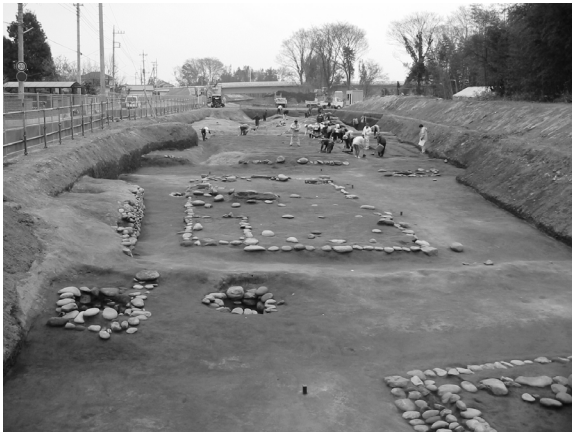
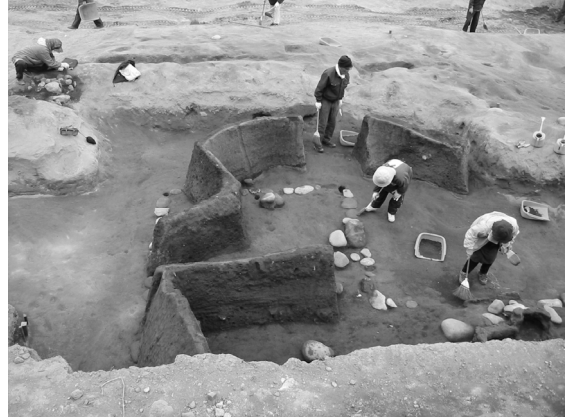
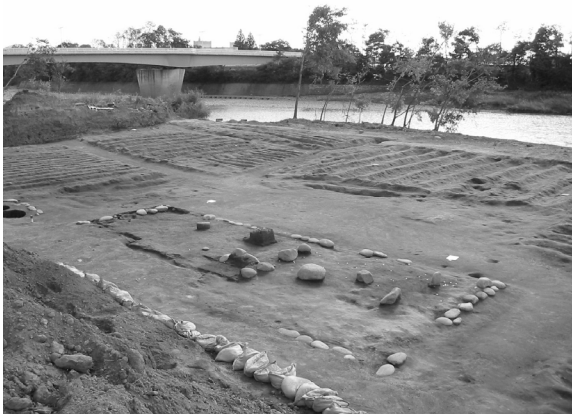
写真2-17 上福島中町遺跡

調査時の泥流の厚さは1.5mほどであるから、被災直後は平屋の民家でも埋まりきらずに屋根などが地表に露出した状態であつたと考えてよいだろう。その姿はさながら、桜島大正噴火の降灰で埋まった集落跡の写真とイメージが重なるのではないだろうか（写真2-17）。

- 注) 1. 左上写真は桜島大正噴火の降灰で埋まった黒神集落(鹿児島県所蔵)
2. 民家跡からは一軒分の陶磁類がまとめて出土する。(財団法人群馬県埋蔵文化財調査事業団所蔵)
3. 調査途中では歪んではいるが民家の土壁や柱の痕跡が確認されている。(小野和之氏所蔵)

上福島中町遺跡^{かみふくしまなかまち}（図2-8）は、火口から100km流下した利根川中流域左岸に位置し、8軒の民家跡や敷地内に付属する井戸、厠、道や畑といった当時の利根川に面した村の景観が手に取るようにわかる遺跡である。遺跡の面と現在の利根川との比高は約6mである。建物ごとに出土した陶磁類などの遺物は、天明3（1783）年の一村落の生活を知ることができる一括資料としての価値も高い。

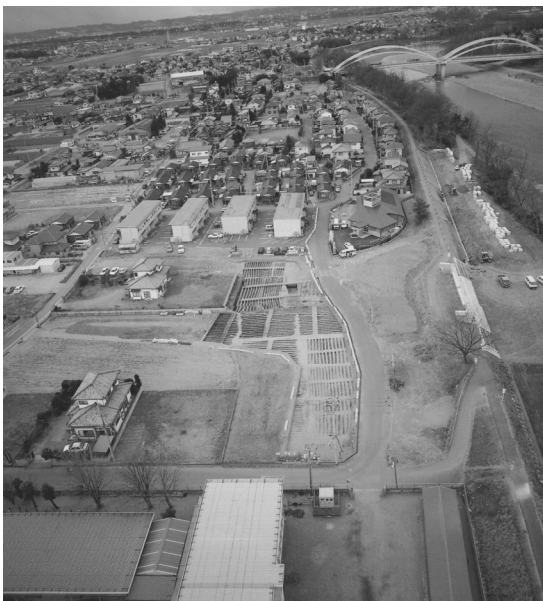
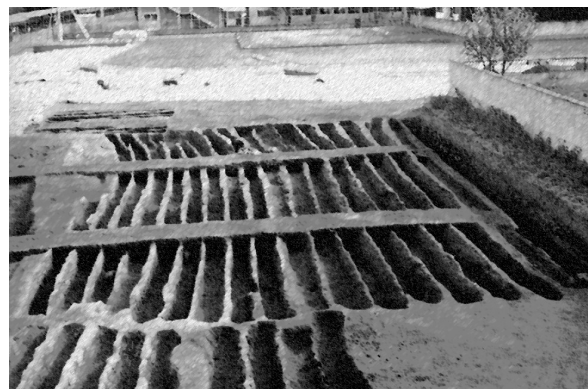
写真2-18 復旧溝・福島曲戸遺跡（財団法人群馬県埋蔵文化財調査事業団所蔵）

- 注）1. 左写真の右上が手前に向かって流れる利根川で中央が遺跡位置
2. 右写真の溝では一条ずつ掘り埋め返す作業が繰り返された。

また、この遺跡では、災害後に溝を掘る復旧の方法が、天明3（1783）年の堆積物ばかりではなく、寛保2（1742）年に埋まった洪水の面や1947（昭和22）年のカスリーン台風被害後の痕跡でも確認される。

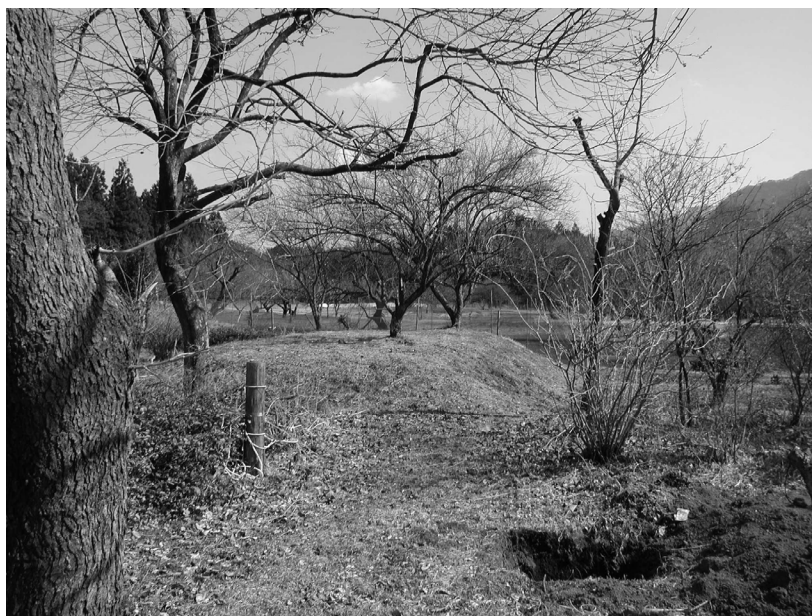
写真2-20 松井田町坂本の砂山（関俊明撮影）

軽石や火山灰が厚く堆積した地域では、「砂灰除け（片付け）」として田畑の端にかき寄せたり、箱どよ（樋）を利用して川に流したりして、必死の復旧作業が行われたと伝えられている。土地土地で異なって「灰塚」、「灰掻き山」、「砂山」（写真2-20）と呼ばれるのは、軽石や灰を1か所に集めたことで築かれた小山をいい、耕作地のうちでこの一画は、無地番の扱いを受けたり、税を免除されたりする例もあった。このようにして集められた軽石や灰は、戦中戦後の食糧増産による埋め立てや砂利の代用として道や庭に敷かれたりもした。今日では、これに更に土地開発が加わり、多くの築かれた小山が姿を消してしまった。

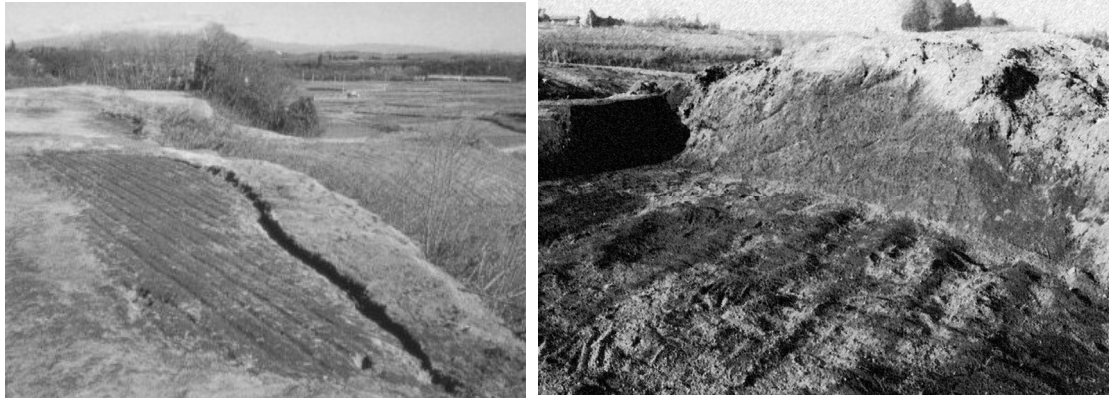
写真2-21 灰搔き山の下で見つかった天明3年の畑跡・天引向原遺跡

かんら あまびきむかい原
甘楽町の天引向原遺跡は、上信越自動車道甘楽パーキングエリア建設に伴って発掘調査が行われた。火口から東南東方向、直線距離45kmに位置する（図2-1）。この遺跡では、灰搔き山の下から、軽石に覆われた畑跡が見つかっている（写真2-21）。

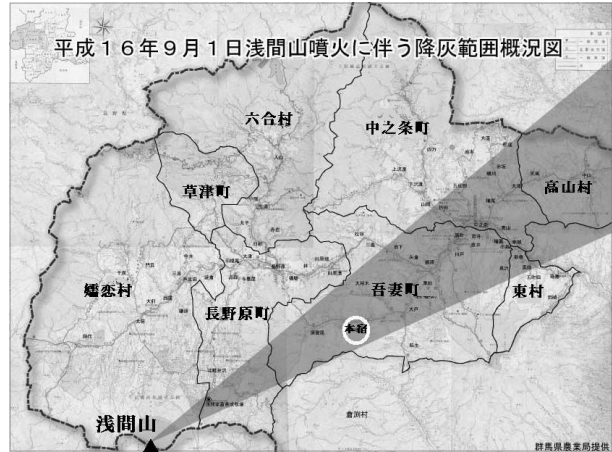
図2-11 2004年9月1日の降灰方向

注) ○が吾妻町本宿、群馬県農業局資料に加筆

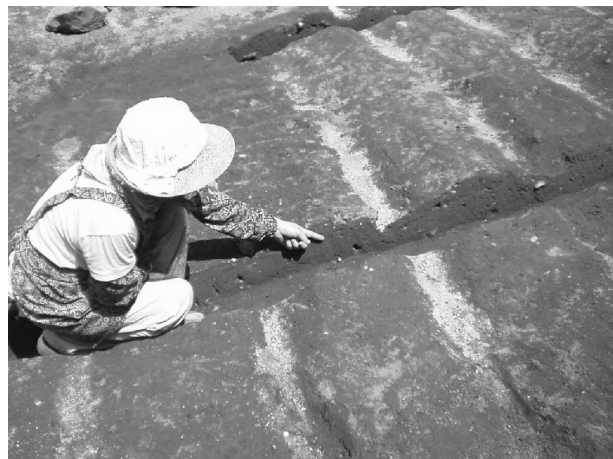
写真2-26 新暦6月26日降下の火山灰が確認された畑の畝（関俊明撮影）

注) 川原湯勝沼遺跡

さて、話を天明3（1783）年に戻そう。厚さ1mmというわずかな降灰は、偶然に畑跡に残されていた、ということだ。その偶然というのは、農作業の間作（写真2-26を参照〔群馬県吾妻郡六合村で撮影〕）が行われたという、限られた条件の中での出来事であった。降灰後、わずかな経過時間のうちに、人為的な培土の作業により、耕作土で被覆されたという条件が結びついていたのである。

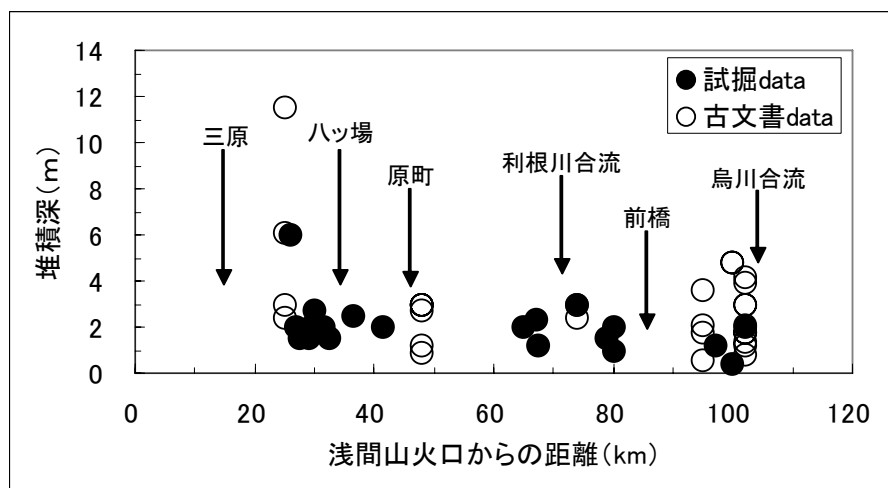
図2-21 古文書から整理した天明泥流の堆積当時の堆積深と発掘調査等で確認した泥流堆積物の堆積深の縦断的分布

注) 古文書に記載されている堆積深はそのままの値を図示し、発掘調査等で確認した泥流堆積物の堆積深は平均的な値を図示している。なお、横軸の距離は浅間山山頂を0 kmとして図示した。

これらの堆積深の縦断的分布を図示すると図2-21のとおりである。
