## 第2章 大正噴火の経過と災害

### 第1節 噴火等の経過

## 第 2 節 噴出物による災害

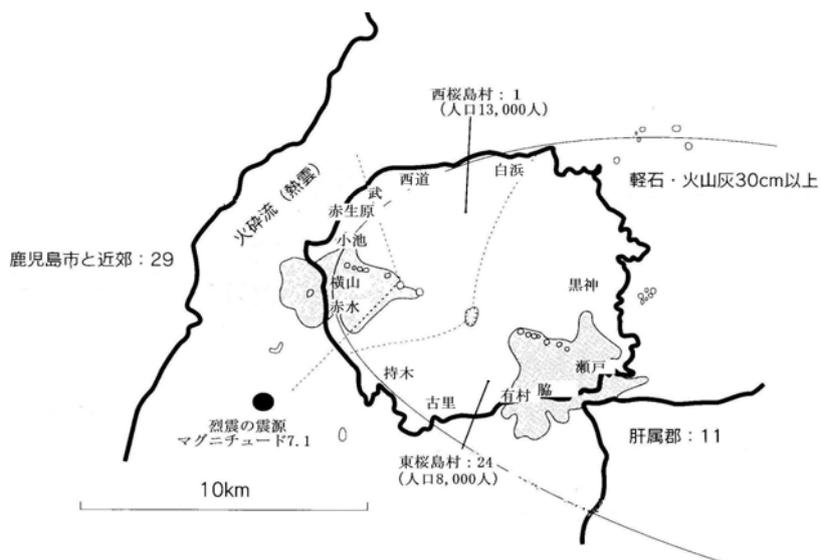
図2-1 火口と溶岩流の分布、烈震の震源と死者・行方不明数 出典：石原, 1998

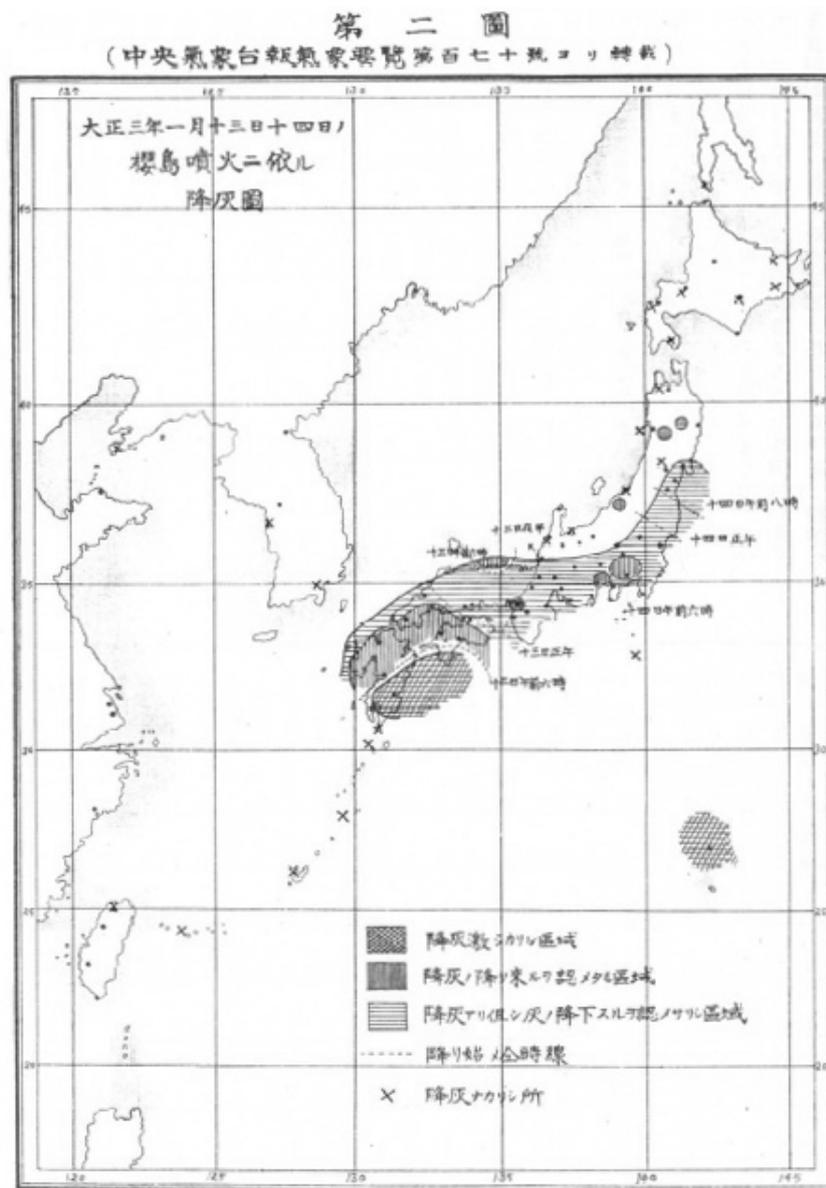
図 2-2 大正噴火による降灰範囲 出典：鹿児島県, 1927

桜島大正噴火による火山灰や軽石は、 $0.5\sim 0.6\text{km}^3$  と推定されている。降灰の範囲は鹿児島県内にとどまらず、全国に広がっている。火山灰は季節風に乗って東南東方向、太平洋方面に向けて流れ、桜島から  $1,000\text{km}$  以上離れた小笠原諸島でも顕著な降灰が確認されている。

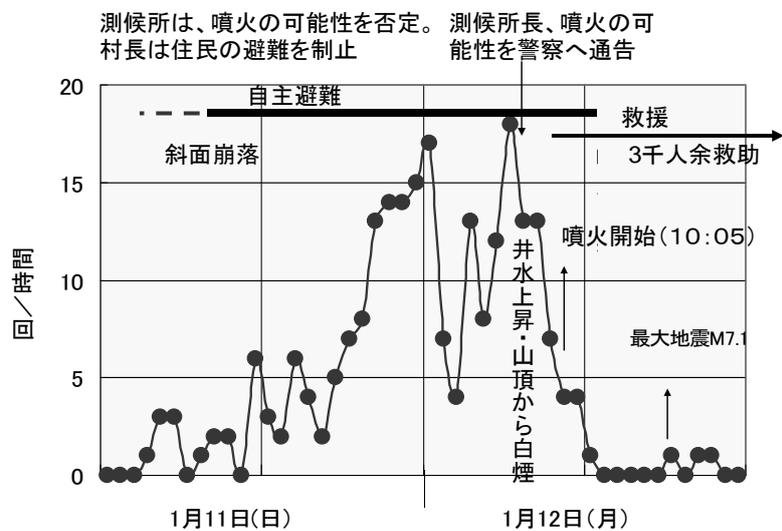
図 2-3 有感地震の発生回数と避難等の関係 (Omori,1914 より著者作成)

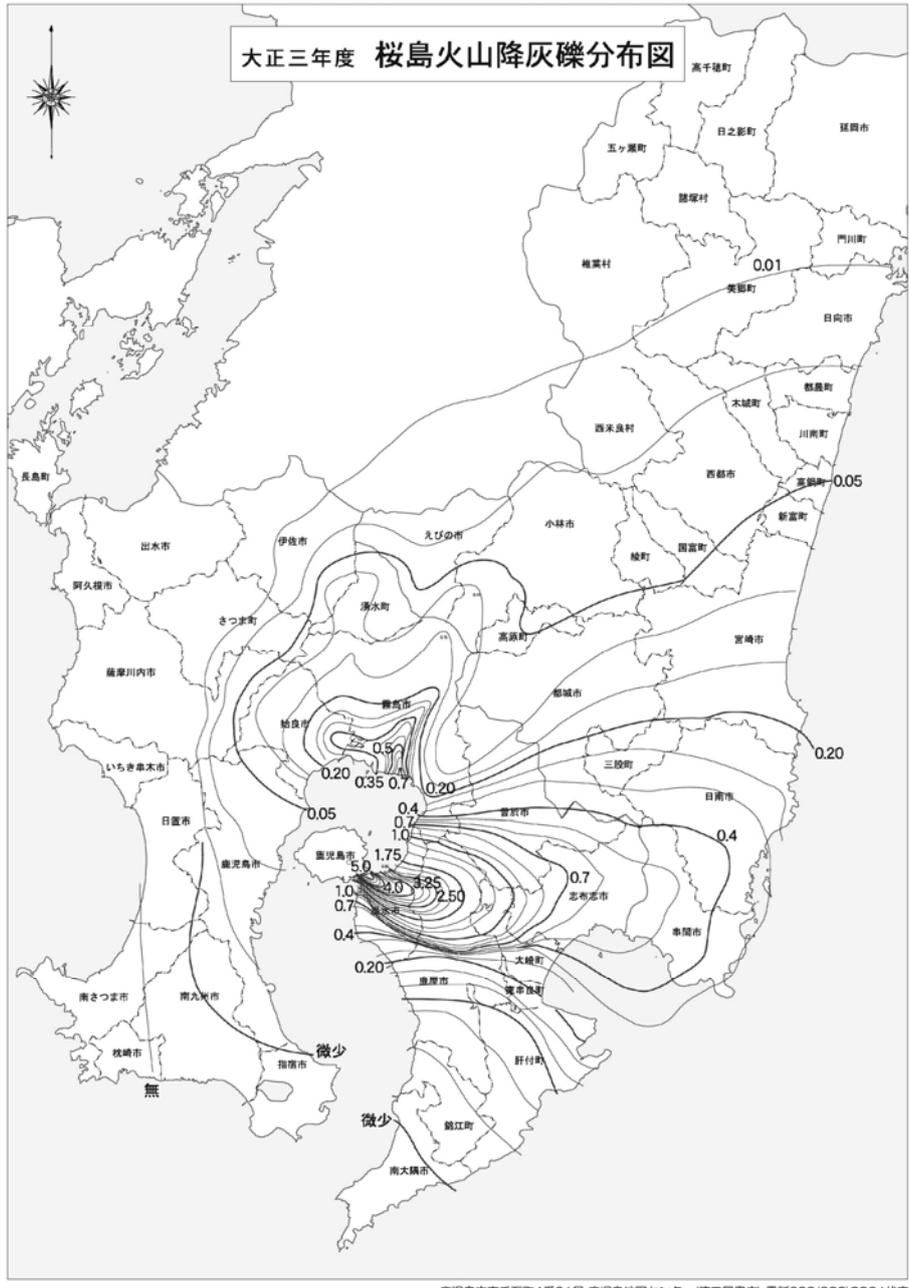
図2-4 火山降灰礫分布図 出典：金井,1920 より作成 (単位：尺)

軽石と火山灰は爆発当初に噴出した。当日午前10時の風向は東よりで、風下に当たる鹿児島市内では午後2時頃に少量の降灰があっただけであったが、桜島の東方に位置する黒神や牛根地方では爆発と同時に噴出物が襲来したといわれ、その大部分は上空の偏西風に乗って桜島東方の肝属郡方面に降下した。(図2-4)

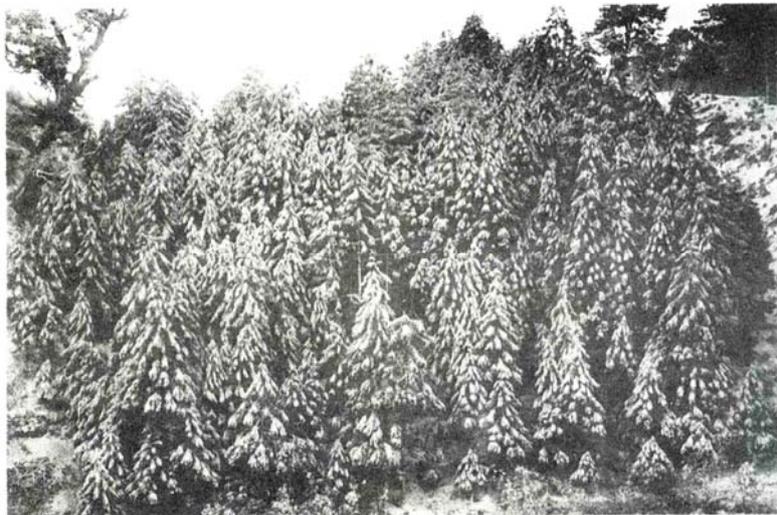
写真2-14 牛根村における軽石・火山灰によるスギ人工林の被害 出典：鹿児島県,1927

被害は人工林で著しく、幼齡樹は軽石・火山灰の中にほぼ埋没、中齡樹も幹が埋まり、その惨状は極みに達した（写真2-14）。

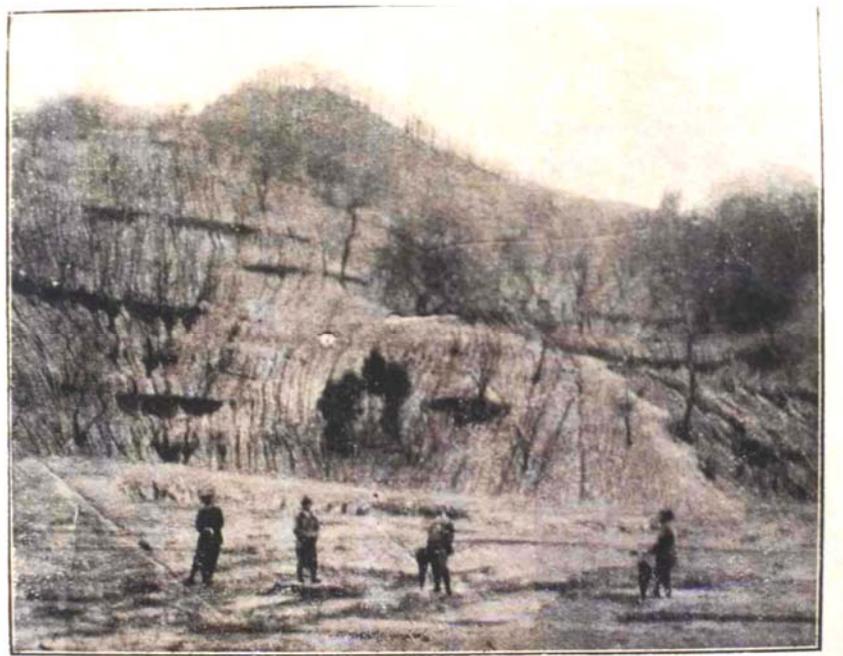
写真 2-15 百引村上百引における佛石川付近の惨状 出典：肝属郡役所, 1915  
人がいるところは河床、その背後の斜面には無数の侵食溝が刻まれている

火山灰の被覆による浸透能の急激な低下と流出量の急激な増加によって、斜面では侵食や崩壊によって多量の土砂が生産され、溪流では土石流の発生によって多量の土砂が流出した。さらに、河川は洪水と流出した土砂による河床上昇が重なり氾濫した。それらの発生状況が当時の写真に記録されている（写真 2-15～写真 2-18）（肝属郡役所,1915）。これらの写真から、林地斜面や傾斜畑では細流侵食や雨裂侵食によって刻まれた筋状の侵食溝の痕跡（写真 2-15、写真 2-16）、溪流における岩塊や流木を含む土石流堆積物（写真 2-17）、河川における流出土砂の堆積による河床上昇（写真 2-15）と流出土砂の氾濫（写真 2-18）が、それぞれ確認される。

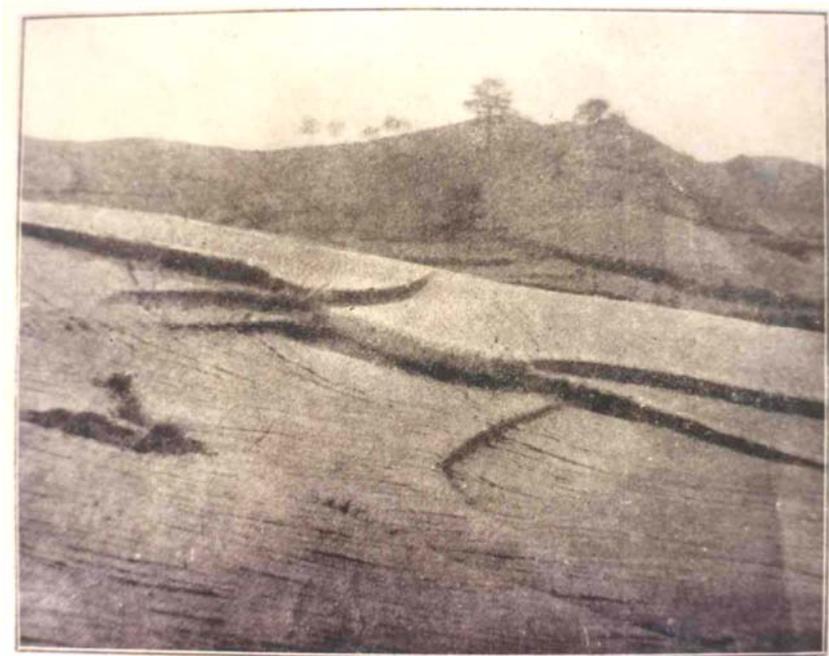
写真2-16 百引村堂籠における畑地の惨状 出典：肝属郡役所, 1915

傾斜畑には無数の侵食溝が刻まれている

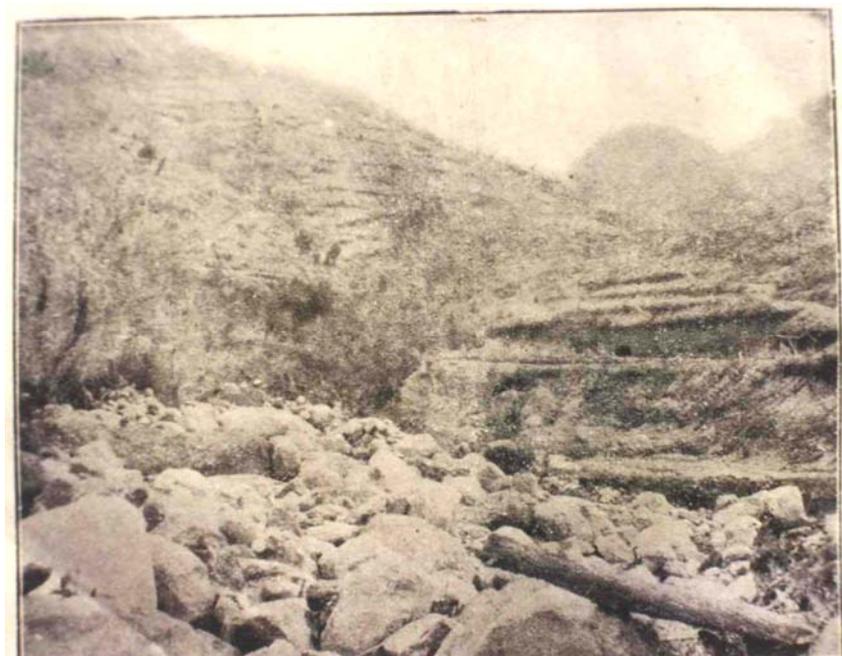
写真2-17 垂水村川崎川における土石流跡の惨状 出典：肝属郡役所, 1915

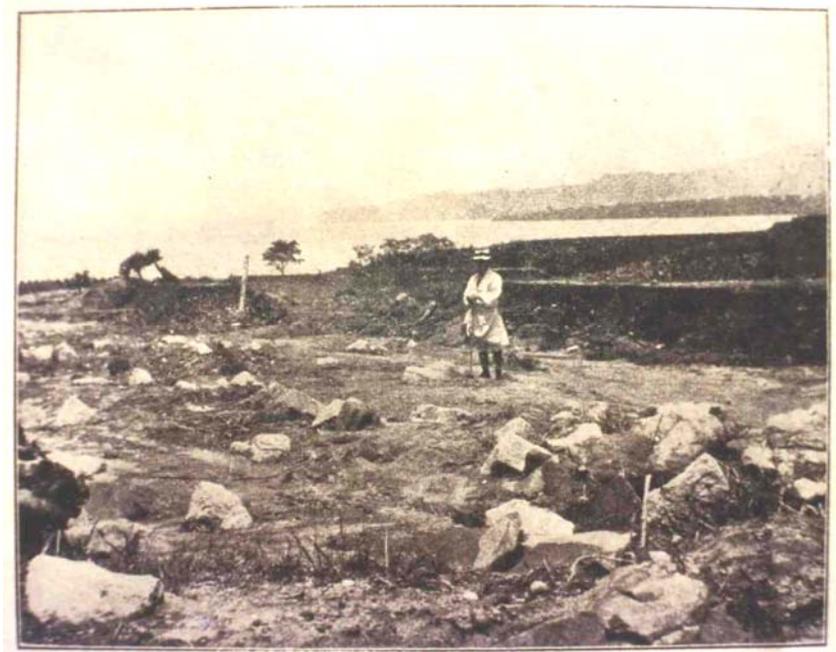
写真 2-18 垂水村鶴田川における土石流跡の惨状 出典：肝属郡役所, 1915

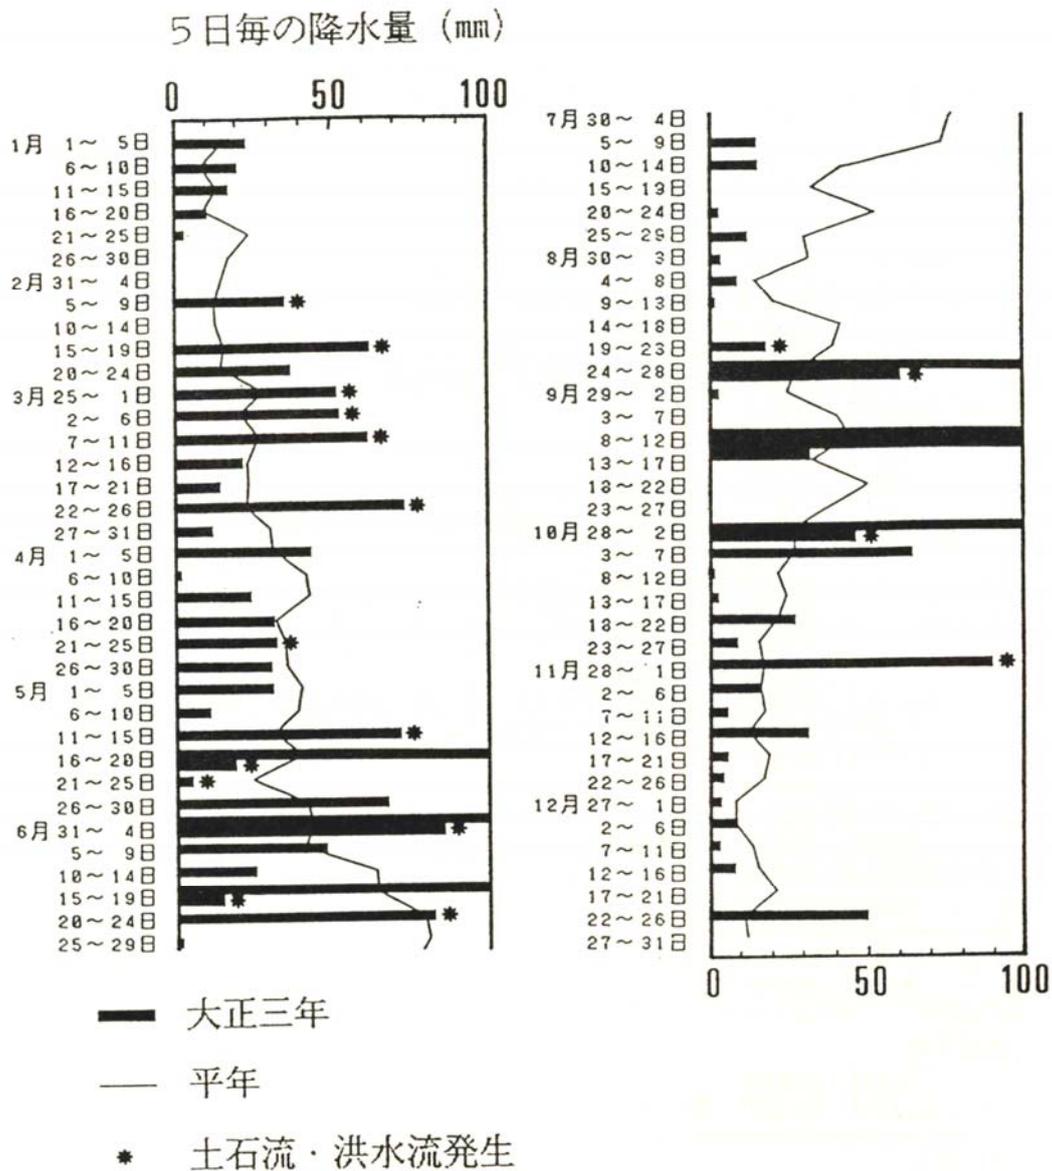
図2-12 1914（大正3）年の鹿児島市の降水量と土石流、洪水の発生の関係 出典：下川ら, 1991

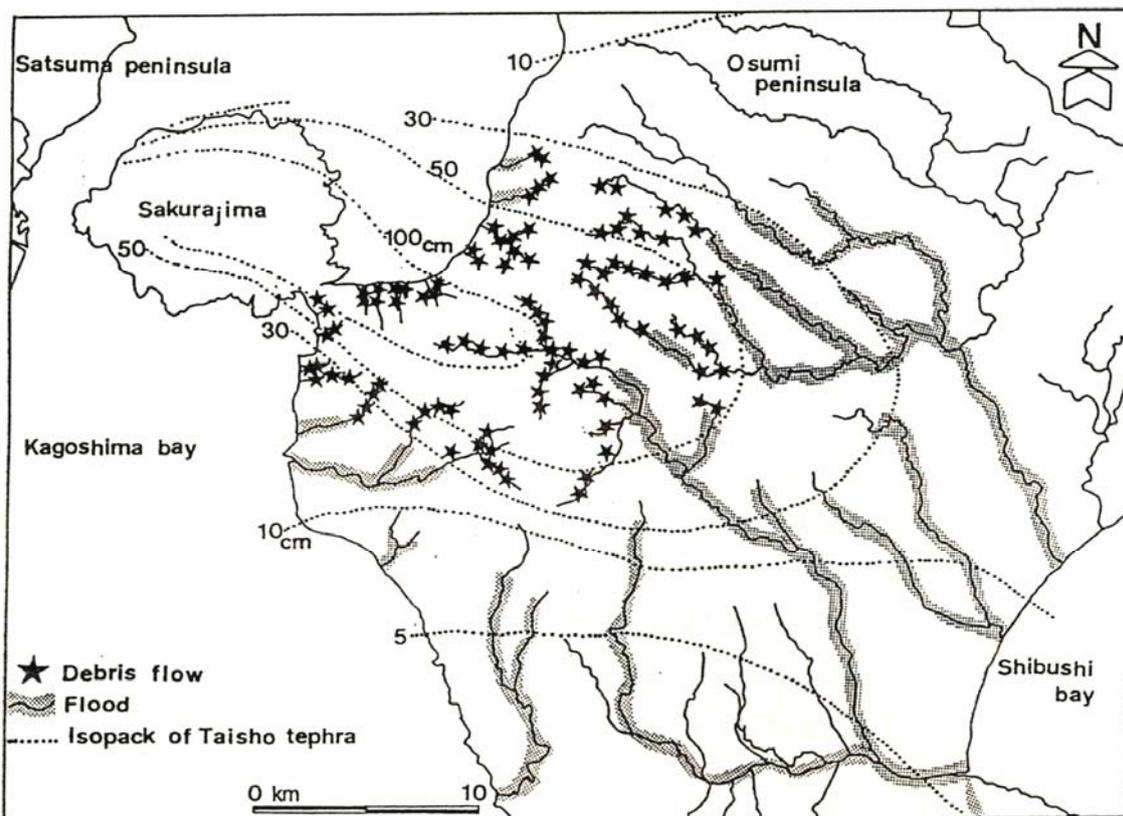
図 2-13 1914 (大正 3) 年大噴火による軽石・火山灰の分布 (金井, 1920 を改変) と土石流、洪水の発生  
河川 出典: 下川ら, 1991

大正大噴火後に発生した土石流の痕跡が土石流堆積物として桜島に近い大隅半島の高隈山系の溪流沿いに確認された（図2-13）。堆積物の特徴は、その中に軽石・火山灰を含むことと、大正噴火時の軽石・火山灰に覆われていないことの2点である。土石流堆積物の多くは、軽石・火山灰の厚さが30cm以上のところに分布している。同図には、記録から確認された洪水流（氾濫）が発生した河川も図示している。洪水流の発生は鹿児島湾だけでなく志布志湾に流入する河川にも広く及んでいる。

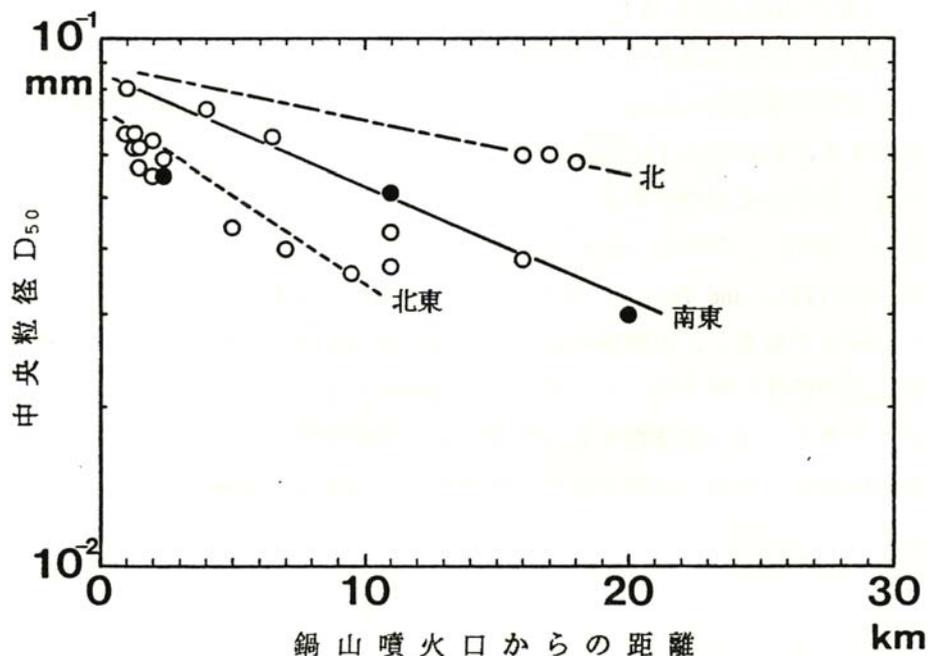
図2-14 火山灰の粒径分布 出典：下川ら,1991

軽石・火山灰の上層を構成する火山灰の粒径については、金井(1920)の測定結果がある。この測定結果から指標値としての中央粒径  $D_{50}$  (加積通過率が 50%に相当する粒径)を求め、鍋山噴火口を中心に北、南東および北東の3方向に分け、火口からの距離にたいしてプロットした(図2-14)。なお、金井の測定は3箇所(図中●)を除いて 0.25mm 以下の粒径測定を欠き中央粒径が直接求められないので、現在の噴火に伴う火山灰の測定データから推定した値(図中○)である(下川ら,1991)。中央粒径は火口から離れるにしたがって小さくなっている。方位によって違いがあるが、火口から1~20kmの距離で中央粒径は0.03~0.08mmの範囲にある。現活動下での火山灰の中央粒径(南岳火口から1.4~3.1kmの距離で0.13~0.23mm)と比較すると(下川・地頭蘭,1987)、1桁小さい。

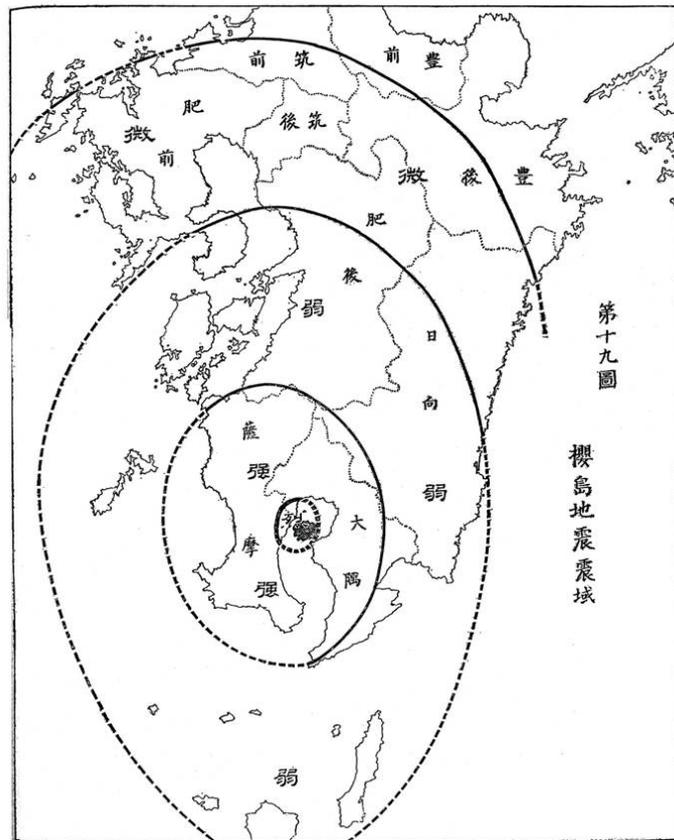
図2-15 1914（大正3）年1月12日18時29分の地震の震度分布 出典：今村,1920

1 月 12 日 18 時 29 分に発生した地震は鹿児島付近では震度 6 の烈震であり、九州全域で有感であつた。鹿児島県によれば、地震による家屋の破損は表 2-15 の通りである。

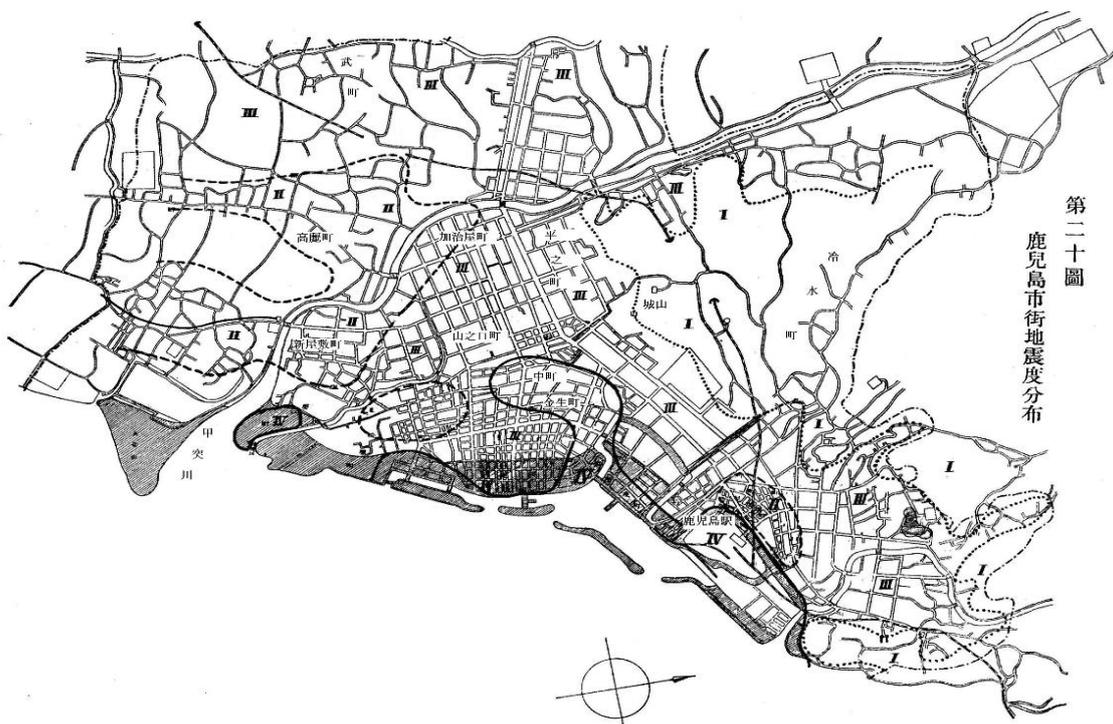
図 2-16 鹿兒島市街地震度分布 (今村, 1920 の町名等表記を削除・加筆)

今村(1920)が家屋や石塀の倒壊・破損状況から推定した鹿児島市街地の震度分布によれば、鹿児島駅から海岸沿いの地域と中町・金生町などが烈震（IV）、鹿児島市街地北部から甲突川までの地域と南西部の武町周辺が強震（III）となっている。他方、冷水町や城山等の山手では微震（I）である。沖積層の厚い海寄りの地域の被災率が山手側より高い。この大地震は夕刻に発生したにも関わらず、大きな火災発生がなかったのは不幸中の幸いである。

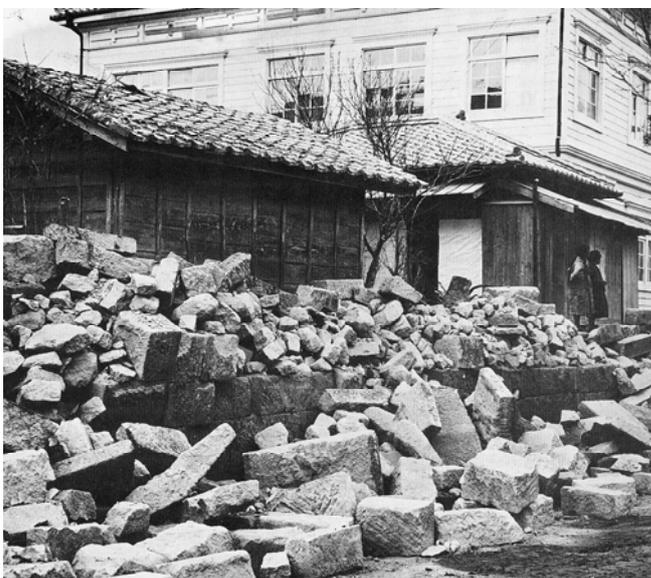
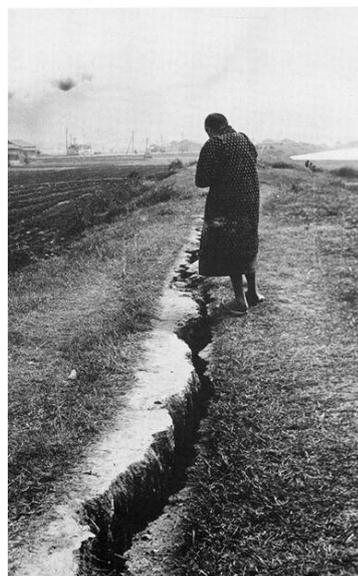
写真 2-19 倒壊した鹿兒島市内の石塀 (左) と地割れができた甲突川の土手 (右)
