史跡石垣山(石垣山一夜城) 早川石丁場群関白沢支群

- 1 本書は、散策しながら遺跡が学べるガイドブック「小田原の遺跡探訪シリーズ」として作成しました。今回の第7号は、小田原市早川に所在する史跡石垣山（石垣山一夜城）（小田原市No84・227遺跡）と早川石丁場群関白沢支群（小田原市No264遺跡）を取り上げました。
- 2 本書の刊行は、平成23年度国庫補助事業である「文化遺産を活かした観光振興・地域活性化事業」の一環として行いました。
- 3 本書の作成に関しては、以下の諸氏・諸機関からご指導・ご協力を頂きました。記して感謝申し上げます。（敬称略・順不同）
小笠原清、松井久、山口高志、御堂島正・伊丹徹（神奈川県教育委員会）、三瓶裕司（かながわ考古学財団）、神奈川県教育委員会、小田原市郷土文化館
- 4 本書の作成は、小田原市文化部文化財課山口剛志が担当者となり、同課大島慎一・小林隆・佐々木健策・渡辺千尋・土屋了介・吉田千沙子が補佐しました。図版の作成は、北條ゆうこの協力を得ました。

小田原の遺跡探訪シリーズ 7

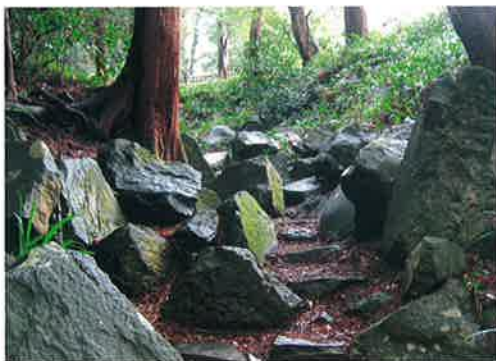
写真5 東口城道（東から）

東口城道は、駐車場側にある入口から南曲輪・南腰曲輪を経て本城曲輪へと至る現在の園路に相当します。北側に東曲輪、南側に南曲輪を見ながら切り通し状の道を入り口から直進すると、南腰曲輪の石垣に突き当たります。途中大きな石垣が城道に崩れ落ちていて、さながら登山道のような風景です（写真5）。また、説明板の付近では、城道の脇に造られた石組水路の跡を確認することができます。

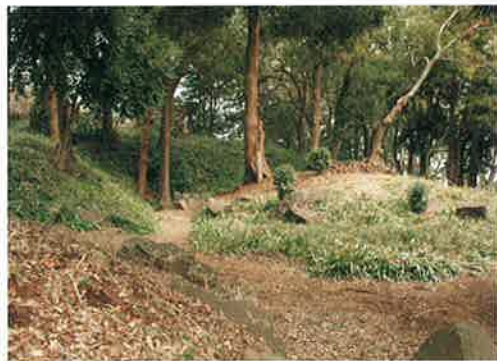
写真6 東口外門と櫓台（南から）

東口城道から南曲輪に入ったところには東口外門があり、城道の東側には門の櫓台ぐらだいが残されています（第2図・写真6）。櫓台は、南曲輪面より1m程高く、残っている石垣の形状は北東—南西に長軸をもつ長方形の平面形を呈し、短軸は7m（4間）を測ります。門の道幅は、3間前後であったと推定されます。石垣の間から瓦が少量ながら出土することから、瓦葺の門であったことが想定されます。

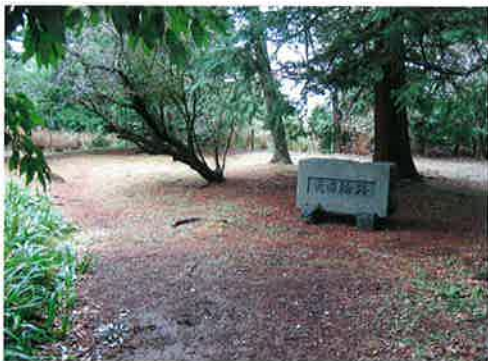
写真7 南曲輪全景（西から）

東口外門を抜けると、標高242mを測る南曲輪があります（第2図・写真7）。東西35m、南北25m程の平坦面を有し、史跡石垣山（石垣山一夜城）の中で東曲輪とともに狭い曲輪の一つです。ここでの最大の見所は、南曲輪南面に残されている石垣です（写真8）。使われた石は、この周辺で多く産出される安山岩の転石で、小田原城の大きさが揃うように加工された石垣とは異なり、あまり加工を施さず大きさの異なる自然石を積み上げた野面積のづらづみと呼ばれる高度な古い技法によって行われています。こ

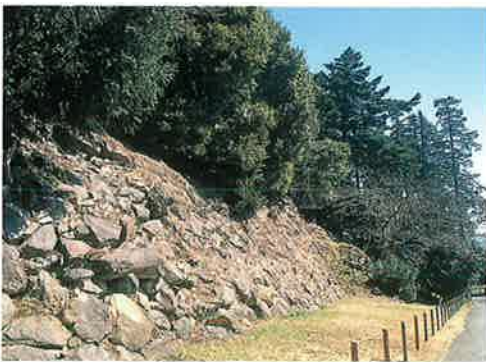
写真8 南曲輪南面石垣全景（西から）

これは、豊臣秀吉が近江（滋賀県）など西国の穴太衆（石工集団）を呼び寄せて積ませたもので、そのみごとなまでの高石垣の姿には圧倒されます。

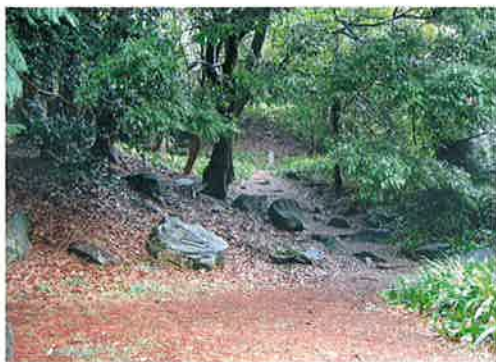
写真9 東口中門と櫓台（東から）

東口外門を通り抜けてすぐ直角に西側へ曲がったところが東口中門であり、先の「太閤御陣城相州石垣山古城跡」では大手門とされているところです（第2図）。城道の両脇には、南腰曲輪から東へ張り出した櫓台が確認できます。この内、北側の櫓台石垣は多くが崩れ落ちていたものの、長軸が北西－南東方向の8間×4間の規模であった可能性が高いと推定されています（写真9）。

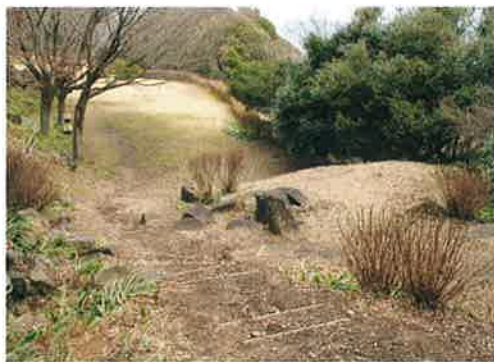
写真10 南腰曲輪北門と櫓台（南から）

東口中門を過ぎると南腰曲輪に入ります。南腰曲輪は、ほぼ南北に延びる東西10m、南北60m程の平坦面を有する細長い曲輪で、南曲輪より5m程高い標高247mを測ります。北側へ折れて進むと、西側に本城曲輪東門の枡形、直進すると馬屋曲輪に通じる南腰曲輪北門（写真10）、東側には東曲輪上段がそれぞれ位置しています。また、南側へ折れると西曲輪東門を通り抜けて西曲輪に至ります（写真11・12）。南腰曲輪は、各曲輪を繋ぐ重要な場所として機能していたと考えられます。

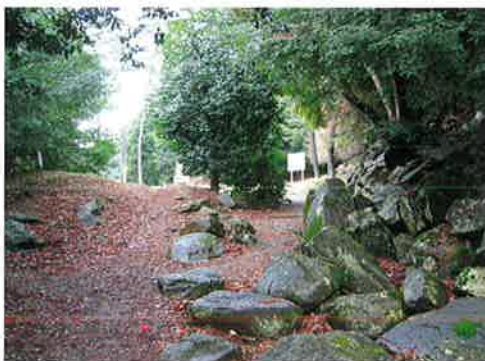
写真11 西曲輪東門と櫓台（東から）

南腰曲輪の南側の突き当りを西へ直角に曲がったところが西曲輪東門です（第2図・写真11）。現在、西曲輪で確認できる唯一の門跡で、南西側には門の櫓台が残されていますが、あまり形状を留めていません。櫓台東面には、1辺150cm程の石垣が散乱していますが、その他の面では石垣が認められないことから、西曲輪東門は石垣を伴っていなかった可能性が指摘されています。

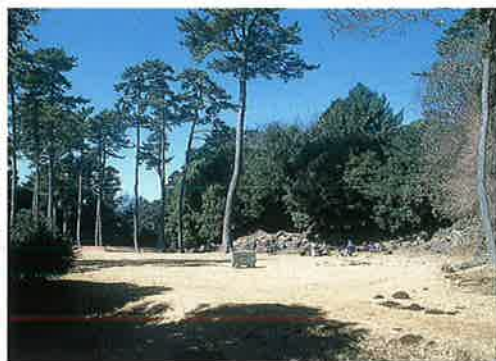
写真12 西曲輪全景（東から）

西曲輪東門を通り抜けると、南腰曲輪より4m程高い標高251mを測る西曲輪が目の前に広がります。西曲輪は、北側を本城曲輪と天守台、南側を大堀切を隔てた出曲輪に挟まれていることから、城外からは見えない曲輪となっています。東西85m、南北50m程の平坦面を有する比較的広い面積の曲輪であり、曲輪の南西隅には曲輪面より70cm程高い櫓台が確認できます。西曲輪は、大堀切に望む西側の守りを固める役割を担っていた曲輪と考えられます。

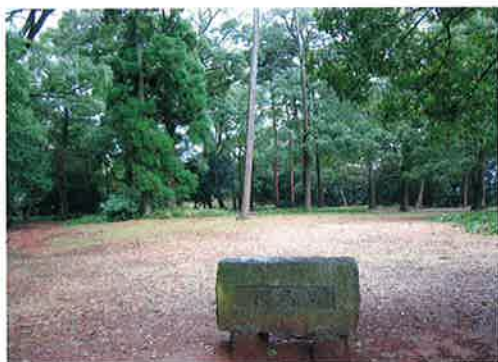
写真13 本城曲輪全景（北から）

東門を抜けると、そこが本丸に相当する本城曲輪です（写真13）。史跡石垣山（石垣山一夜城）の中で最も面積が大きい東西105m、南北95m程の平坦面を有する曲輪で、標高は257mを測ります。ここからは、眼下に小田原城を見下ろすことができ、天正18年（1590）の小田原合戦の際には小田原北条方の動きが手に取るように分かったことでしょう（写真4）。

平成元年（1989）の詳細分布調査では、西から東に傾斜している地形に切土と盛土を行うことで曲輪面を構築していたことが分かりました（塚田ほか1992）。また、天守台寄りの本城曲輪南西側では、敷石を伴う建物の礎石が確認されており、何らかの施

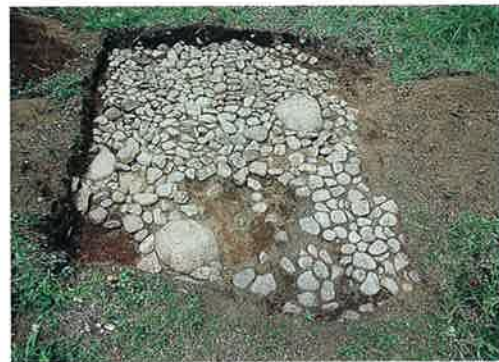
写真14 本城曲輪検出の敷石と礎石（東から）
（塚田ほか1992）

設が建てられていたことが明らかとなりました（写真14）。

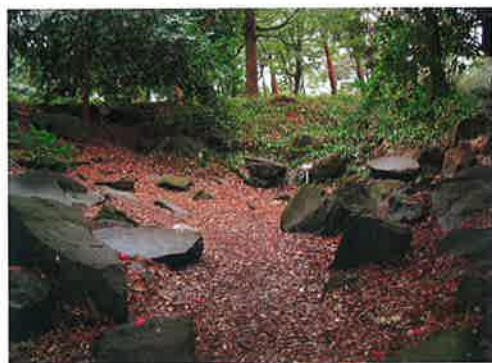
写真15 本城曲輪北門枡形（北から）

本城曲輪には、もう一つの門がありました。それが北門です（写真15・第4図）。北門は、本城曲輪北面の西寄りに構築されており、二の丸である馬屋曲輪に通じる北口城道のルートになります。本城曲輪の面から一段掘り下げた枡形部分と、テラス状の高台を馬屋曲輪側に張り出した部分から構成され、東国の城郭には見られない独特な形態を呈していますが、残念ながら多くの石垣が崩れ落ちて本来の形状を留めていません。また、本城曲輪から枡形へ降りる手前の両側には、門の基台と考えられる高まりが認められます。

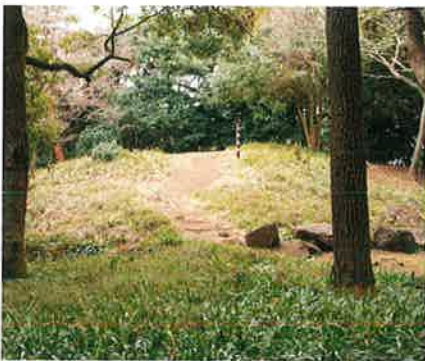
写真16 天守台全景（東から）

天守台は、本城曲輪の南西隅から西曲輪へ張り出すように構築されています（第2図）。本城曲輪から4m、西曲輪から10m高くなっており、標高は261.9mを測ります（写真16）。天守台の石垣はほとんど崩れ落ちています。東西に長軸をもつ長方形の平面形であったと推定されます。石垣には、一辺70～150cm程の石が使われていますが、本城曲輪と接する北東隅には比較的大きな石が確認できることから、この付近に門があったとの指摘もあります。

崩落した石垣の間には、夥しい数の瓦が出土していることから、天守には瓦が葺かれていたことが分かっています。天守の具体的な構造等は明らかではありませんが、年代的に見て岐阜県犬山城や福井県丸岡城の天守に近いものであったと想像されています。なお、後で説明する「天正十九年」の銘がある平瓦は、この天守台石垣から出土したものです（裏表紙写真左）。

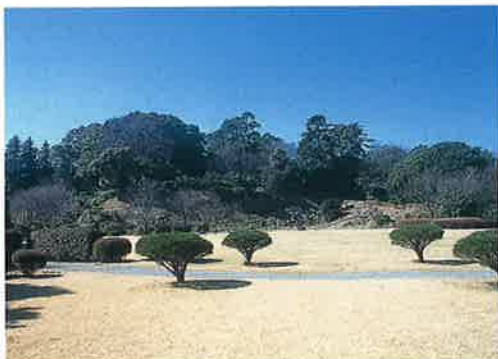
写真17 馬屋曲輪全景（北東から）

本城曲輪から北門をコの字形に降りた先が、二の丸に相当する馬屋曲輪です（第2図・写真17）。東西100m、南北80m程の平坦面を有し、本城曲輪に匹敵する広い曲輪であり、標高は243mを測ります。平成元年（1989）の詳細分布調査では、馬屋曲輪西端部で道路状の硬化面が検出されています（塚田ほか1992）。

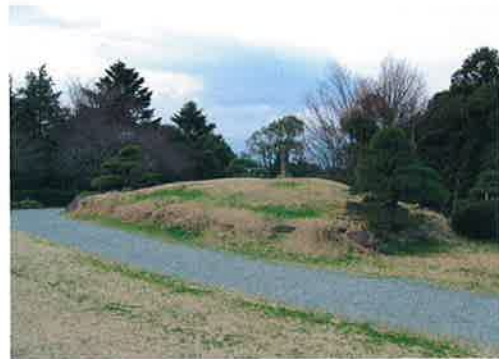
写真18 馬屋曲輪櫓台（南から）

馬屋曲輪に出入りするための門としては、本城曲輪北門、南東隅に位置する南腰曲輪北門、井戸曲輪・北口城道へ通じる北口中門の3箇所があります。この内、北口中門は、馬屋曲輪北側にある櫓台がこれに相当します（写真18）。櫓台は、馬屋曲輪の面より1.4m程高く、北西－南東に長軸をもつ長方形の平面形を呈し、15m×9m程の規模を測ります。「太閤御陣城相州石垣山古城跡」では、門の道幅が3間あったと記されています。

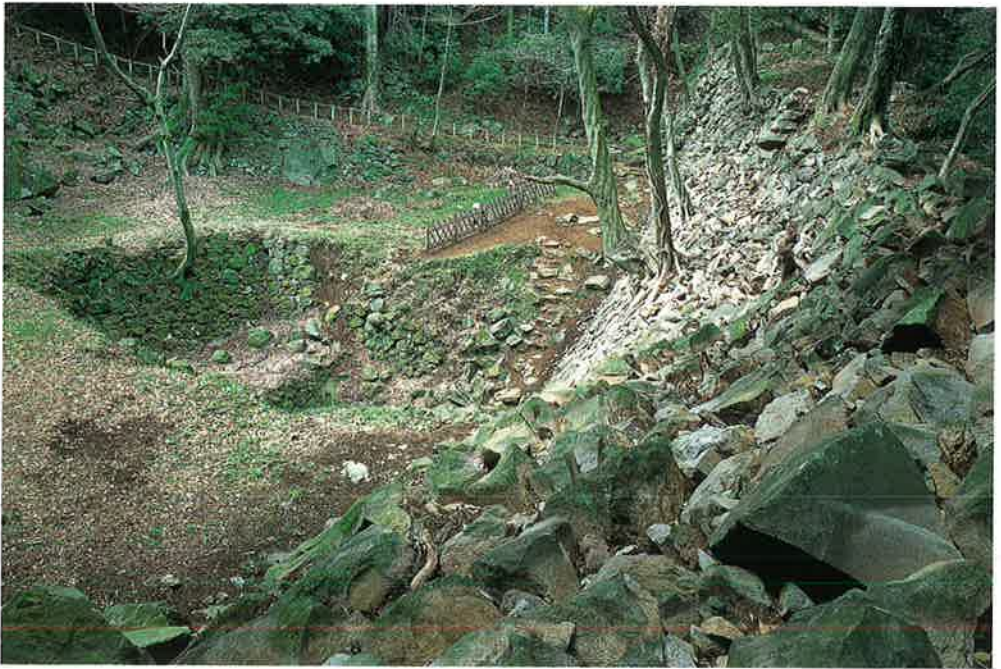
写真19 井戸曲輪全景（南西から）（山口高志撮影）

東西65m、南北50m程を測る井戸曲輪は、谷を堰き止めるように内外壁を石垣によって積み上げた石塁で北側と東側を囲み、西側と南側の斜面にも石垣が積まれています（第6図）。石塁の規模は、下端幅11.5～17.5m、上端幅5.8～7.0m、高さ約10mを測り、穴太衆の高度な技術が思う存分発揮されています。

井戸は、谷の湧水を利用したもので、現在でも雨の多い季節にはこんこんと水が湧き出ています。井戸の底から約5.8m上方の東・南・西側には、テラス状の平坦面を設けて螺旋状の道を築くなど、水を効率良く汲むための工夫がなされています。なお、井戸曲輪へ至る本来の道は、北口中門から入る現在の園路ではなく、馬屋曲輪北東隅付近から入っていったと推定されます。

馬屋曲輪北側にある北口中門を東へ折れて降りていくと、四方を石垣によって囲まれた空間が突如目の前に現れます。ここが井戸曲輪です（第2図・写真19）。

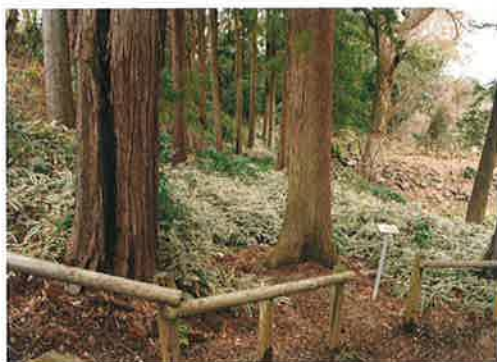
写真20 北口城道全景 (南から)

この櫓台の北側を東へ折れると井戸曲輪・北口城道へと至ります。北口城道は、史跡石垣山（石垣山一夜城）のもう一つの城道ルートです。北口城道は、本城曲輪から北門を通り抜けて馬屋曲輪へ入り、そこから馬屋曲輪北側にある北口中門を東へ折れた後、さらに北へ折れて井戸曲輪西側の帯曲輪状の平坦面を北上します（写真20）。そして、三の丸に相当する北曲輪と接する手前に北口外門があり、これを通り抜けて井戸曲輪石塁に沿って降りていくと関白道に辿り着きます。東口城道と同じく、本城曲輪北門と北口中門・外門の三つの門を通過しています。

北口中門から井戸曲輪に至る途中、北へ折れて井戸曲輪西側の帯曲輪状の平坦面を北上すると北口外門に至りますが(写真20)、これより先が三の丸に相当する北曲輪になります(第2図)。

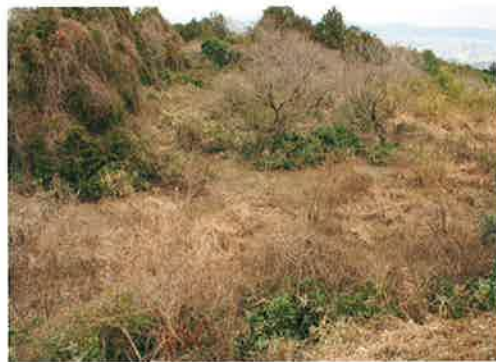
写真21 北曲輪全景 (南から)

北曲輪は、東西50m、南北120m程の長方形を呈する平坦面を有し、標高は231mを測ります(写真21)。石垣は積まれておらず、北端には堀切が構築されています。

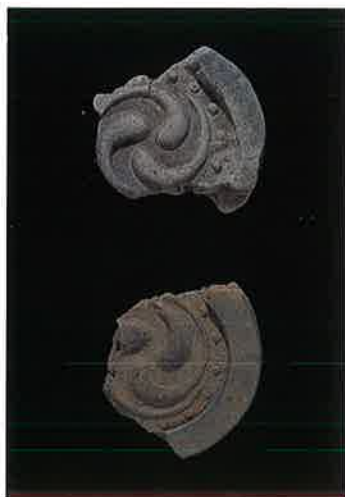
写真22 史跡石垣山（石垣山一夜城）出土軒丸瓦（松井久撮影）

軒丸瓦は、左巻^{みづともえもん}き三巴文^{じゆもん}と珠文^{じゆもん}15個の組み合わせの文様です（写真22）。軒平瓦は、中心飾りの部分が三葉^{さんよう}と五葉^{ごよう}の文様が認められ、姫路城や大坂城など播磨系の系統を引く文様と考えられています（写真23）。また、丸瓦は、コビキAと呼ばれる天正年間（1573～92）頃まで用いられていた技法で作られたものでした。

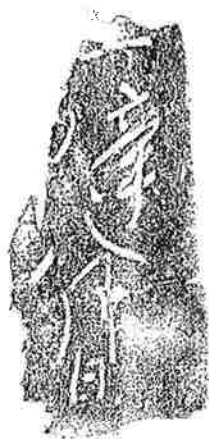
第9図 「辛卯八月日」銘平瓦拓本（小笠原ほか1995b）

その他、注目される瓦としては、「天正十九年」の銘が焼成前にヘラ書きされた平瓦があります（裏表紙写真左）。史跡石垣山（石垣山一夜城）の築城が天正18年（1590）ですので、翌年以後も天守の造営が行われていたという驚きの事実をこの瓦が示しています。これに関連する資料としては、昭和36年（1961）に「辛卯^{かのとう}八月日」銘の平瓦が同じく天守台から発見されています（第9図・裏表紙写真右）。辛卯は天正19年（1591）を指すことから、この瓦の発見者である久保田政男氏は当時から天正19年（1591）まで造営が行われていたことを指摘されていました。

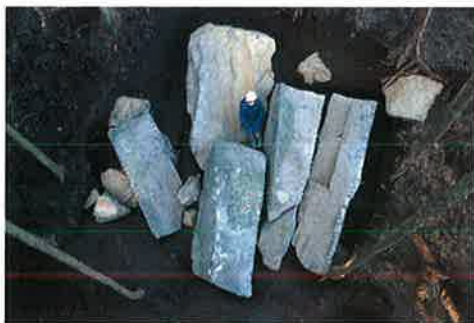
写真24 16区近景（上から）（三瓶ほか2007）

その後、平成17～18年（2005～06）に広域農道小田原湯河原線（市道2390）建設に伴う発掘調査が実施されました（写真24）。石を割るための矢穴や石工集団が刻んだ刻印を有する石垣用石材の他、石垣用石材を運ぶための石曳道^{いしびきみち}が発見され、10区と呼ばれた調査区は、現地に保存されました（三瓶ほか2007）。

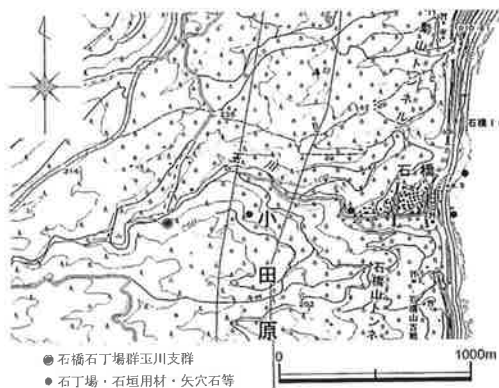
第10図 石橋地区石丁場遺跡・石垣用材・矢穴石（1/40,000）（大塚ほか2011を改変）

早川石丁場群関白沢支群周辺で石丁場の発掘調査が実施されたのは、本遺跡から800m南側に位置する石橋石丁場群玉川支群です。ここでも、安山岩の転石に矢穴や刻印「十」が刻まれた石垣用石材が発見されました（大塚ほか2011）。この発掘調査地点から東側の玉川流域や石橋地区の海岸でも、矢穴や刻印が刻まれた石垣用石材が点在しており（第10図・写真25）、石橋石丁場群玉川支群はさらに広い範囲に分布していると考えられます。今後、調査の進展によって新たな石丁場が発見される可能性が高い地域といえます。

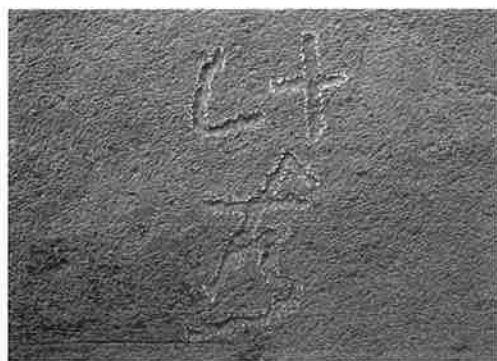
写真32 21区6号石材銘文「此左□」(三瓶ほか2007)

21区から発見された6号石材には、2列の矢穴、上面左端に「⊕」の刻印とともに、斜面下方を向く前面左側に「此左□」の銘文が刻まれていました(第13図・写真32)。

「此左□」に類似した銘文は、約650m北東に位置する史跡石垣山(石垣山一夜城)の石垣から発見されており、「此石可き左右加藤肥後守石場」と刻まれていました(大島1999)。この銘文が加藤清正かその子忠広の石丁場を示す標識石と推定されることから、早川石丁場群関白沢支群で発見された「此左□」の銘文は、この周辺の石丁場をどの大名が所有していたのかを示そうとした標識石と推定されますが、残念ながら具体的なことは不明です。

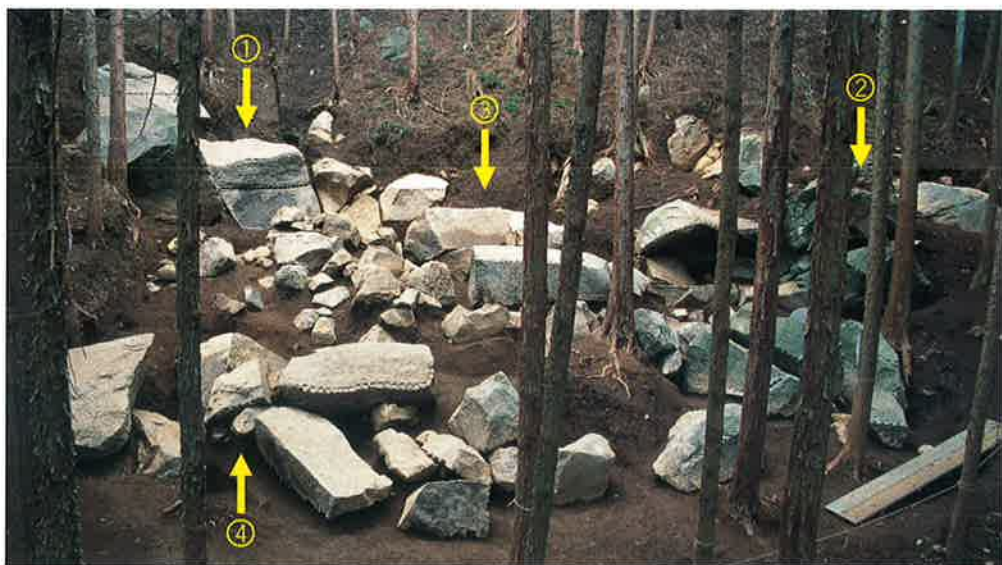
写真33 10区全景（北から）（三瓶ほか2007に加筆）

発掘調査が行われた10区は、最も規模が大きく保存状態も良好な石丁場であることが明らかになりました。このため、神奈川県教育委員会・小田原市教育委員会と事業者である神奈川県が協議を重ねた結果、神奈川県の協力によって橋を架ける設計に変更し、原状保存されることになりました（第14図・写真33）。

10区では、矢穴を彫って石材を割る直前の状態のものから整形が済んだ石垣用石材が集められた場所まで、石丁場の一連の作業工程を観察することができ、石丁場を理解する上で極めて重要な場所です。石垣用石材は、縦1m×横1m×長さ2～3mの大きさに整形している様子が窺え、刻印は「八」・「⊕」・「⊗」が確認されています。

写真33の①の場所では、安山岩の転石を割るために矢穴が横一列に彫られ、割る直前の状態になっています(写真34)。下段の石垣用石材は、割った後の矢穴が認められることから、以前に一度切り出し作業が行われたことが分かります。

②の場所では、目的とする大きさに石を割った石垣用石材があります。ここでは、2石に割った後、一方をさらに3石に分割していた状態が観察されています。

③の場所では、切り出した石垣用石材の形を直方体に整える作業が行われており(写真36)、写真35のような光景で整形作業が行われていたと思われます。刻印は、この工程時に刻まれたようです。

④の場所では、整形が済んだ石垣用石材が集められていました。

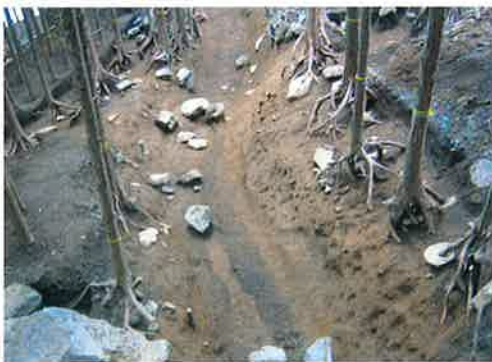
写真37 24区石曳道全景（北東から）（三瓶ほか2007）

発掘調査された石曳道は、斜面を切り通し状に掘り込み、南西から北東に緩やかに東側へ曲がりながら下っていました。規模は、掘り込みの幅が3.54～4.46m、路面の幅が1.21～1.57m、深さが0.92～2.16mを測ります（写真37）。

路面は、傾斜角11.8～15.3°、平均13.7°であり、石材の運搬を考慮したほぼ一定の傾斜角となっています。また、路面には、轍^{わだち}と推定される平行する2条の溝が0.67～0.89mの間隔で延びており、溝の中には小礫などが多く混入していました。

車輪の付いた地車は、斜面を降ろす際に用いるもので、発掘調査で確認された轍と推定される溝は、この地車を曳く際に車輪がはまらないように工夫されていたためであると考えられます。

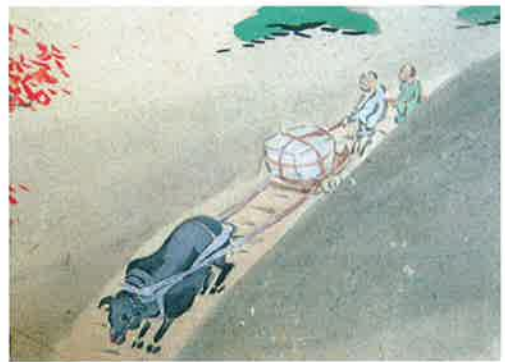
写真38 「石切図」屏風の石曳きの様子（小田原市郷土文化館蔵）

石曳きの様子は、江戸時代末期の作品とされる「石切図」屏風（小田原市郷土文化館蔵）が参考になります（内田2001）。石の切り出し作業（写真35）から船による運び出し作業（写真39）までの様子が詳細に描かれており、石曳きの様子は写真38のように地車^{じぐるま}などと呼ばれる石材を運ぶ荷車を人や牛で運んでいるのが描かれています。

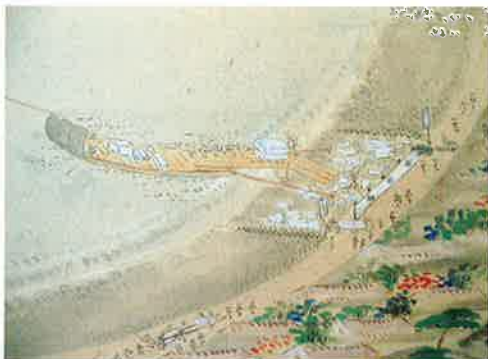
写真39 「石切図」屏風の房丁に石垣用石材を積み込む様子(小田原市郷土文化館蔵)

早川石丁場群関白沢支群の石垣用石材は、石曳道を使って早川へ運び出され、早川の河口から石船と呼ばれる船によって海上ルートで江戸城へ運ばれたと推定されます(第15図)。「石切図」屏風では、海岸から房丁と呼ばれる石専用の舢舨を使って石材を積み込んでいる様子が描かれています(写真39)。早川の河口でも、このような方法で石船に積み込まれたと考えられます。

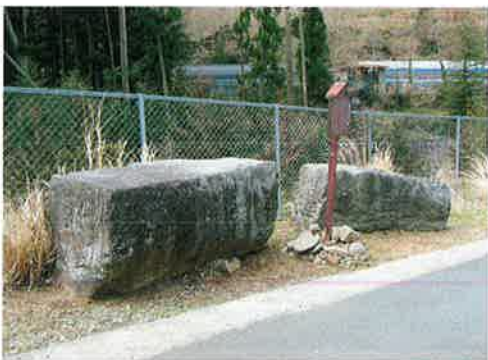
写真40 運び出し途中で放置された石垣用石材

また、早川石丁場群関白沢支群の北西側を流れる関白沢では、改修工事の際にきれいな直方体に形が整えられた石垣用石材が発見されています(写真40)。早川石丁場群関白沢支群から江戸城へと運び出す途中、何らかの原因で関白沢に落としてしまい、

そのまま放置されたものと推定されます。現在2石が市道2390沿いに移設され、保存されています(第7図)。
