## 東日本大震災の津波による海岸林の被害と津波被害軽減機能

気象環境研究領域

坂本 知己、野口 宏典

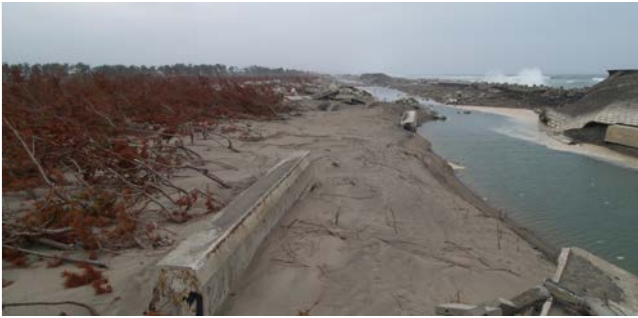
写真1 津波によって破壊された防潮堤

防潮堤が破壊されたために海が見える（右上）。中央から右下への水面は、防潮堤を越流した津波によって掘られた凹地に溜まった水。海岸林には壊れた防潮堤の一部が入り込んでいる。

防潮堤を乗り越えた津波により、防潮堤の背後の地面は激しく掘り取られました。(写真 1)。海岸林の中には、破壊されたコンクリートブロックが入り込みました。海岸林の被害状況は、押し寄せた津波の規模や、地盤高などの地形条件、防潮堤の有無、海岸林の状態（樹高、植栽本数密度、根の分布状態）などにより異なっていました。比較的樹木が細い場合は、林全体がなぎ倒されたようになり、比較的太い樹木の場合は、幹が折れて根株だけが残る傾向が見られました(写真 2、3)。一方、樹木の大きさに関わらず、根をつけたまま樹木が倒伏して流失する例がありました(写真 4)。これは地下水位が高い場所で見られることが多く、根が地表付近で盤状になって地中深くに入っていなかったため、津波で簡単に押し倒されたものと考えられました。

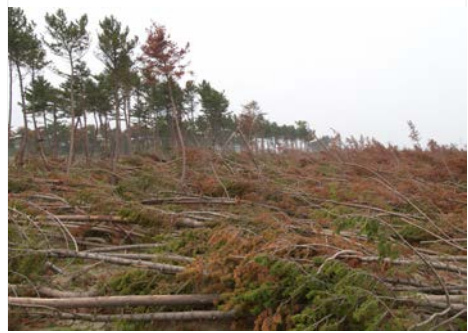
写真2 押し倒されたクロマツ

津波によってクロマツ林はなぎ倒されたように倒伏した。

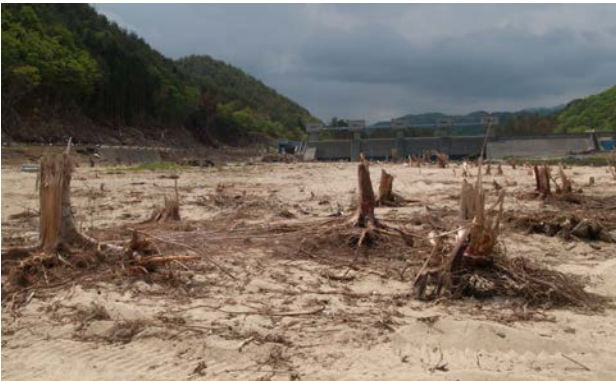
写真3 幹折れ

折れ口は複雑で、一方向からの一度の津波で折れたものではないようだ。

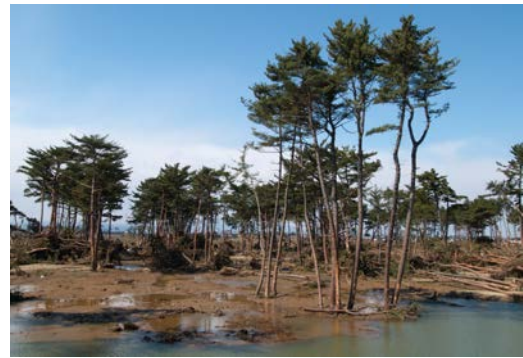
写真4 根返り

樹木が根をつけたままの形で海側から陸側に向かって列状にまとまって倒れ、帯状に林帯が残った。地下水位が高く、津波後13日経つのに水が溜まり湿地ようになっていた。

今後、海岸林の再生にあたっては、地下水位の高い箇所では盛り土をして根が深くまで張るようにするとともに、

幹を太く育てることが重要になります。

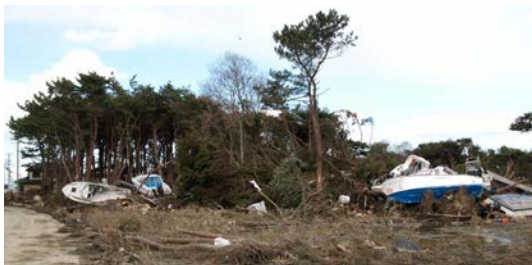
写真5 海岸林に止められた漂流物

船舶などの津波による漂流物が樹林で止められることで、背後の住宅の被害が軽減される。

海岸林は大きな被害を受けましたが、津波の被害を低減させる効果も確認されました。ひとつは漂流物捕捉機能で、津波で運ばれた船舶などの漂流物が住宅地に侵入し衝突するのを防ぎました(写真 5)。さらに、海岸林は津波の勢いを弱め到達を遅らせる役割（波力減殺機能）を果たしたと考えられました。

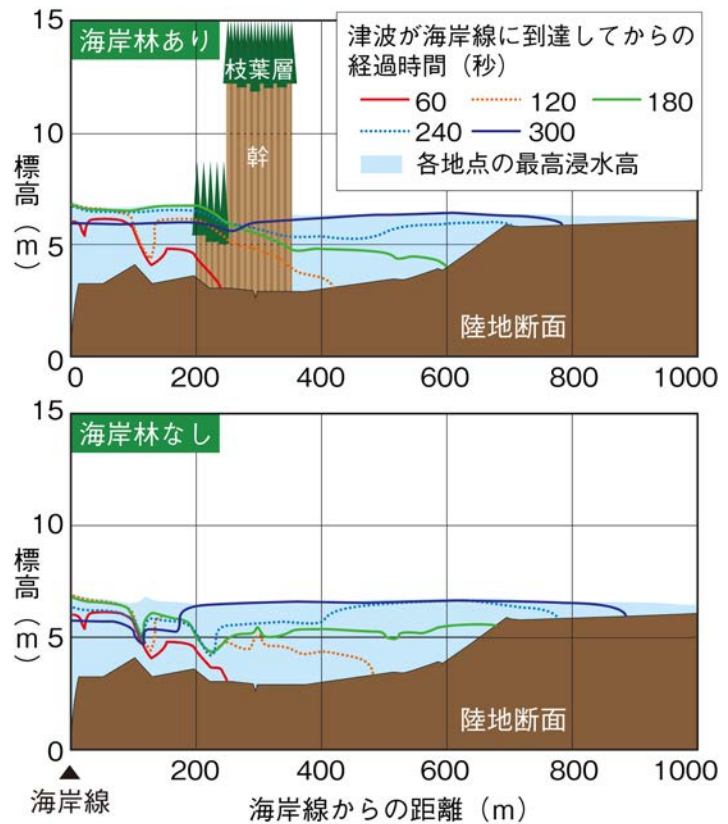
図1 数値シミュレーションによる津波の再現

東日本大震災による津波の変化（青森県八戸市の海岸林の場合）。津波の経過時間にもなう海水面の変化を推定した。この場所では、海岸から600mの地点の津波到達時間は、海岸林がある場合は約180秒後、海岸林がない場合は約150秒後で、海岸林がある場合の方が津波の到達は約30秒遅くなると計算された。

波力減殺機能を確認するため、海岸林を通過する津波の様子を数値シミュレーションモデル（以下、モデル）で再現しました。実物の樹木を使った水路実験を行い(写真 6)、水流に対する樹木の抵抗特性を求め、現地調査による海岸林の状態（本数密度、胸高直径、樹高、枝下高）を組み込んだモデルを開発しました。海岸林を津波が通過する様子をモデルで再現して、海岸林がある場合とない場合とを比較したところ、海岸林があることで津波の到達が遅れ、浸水深（地面から水面までの高さ）や流速も抑えられる様子を確認できました(図 1)。
