能登半島地震による能登有料道路の被害と復旧

石川県道路建設課担当課長 松田 洋一郎

能登半島地震の概要

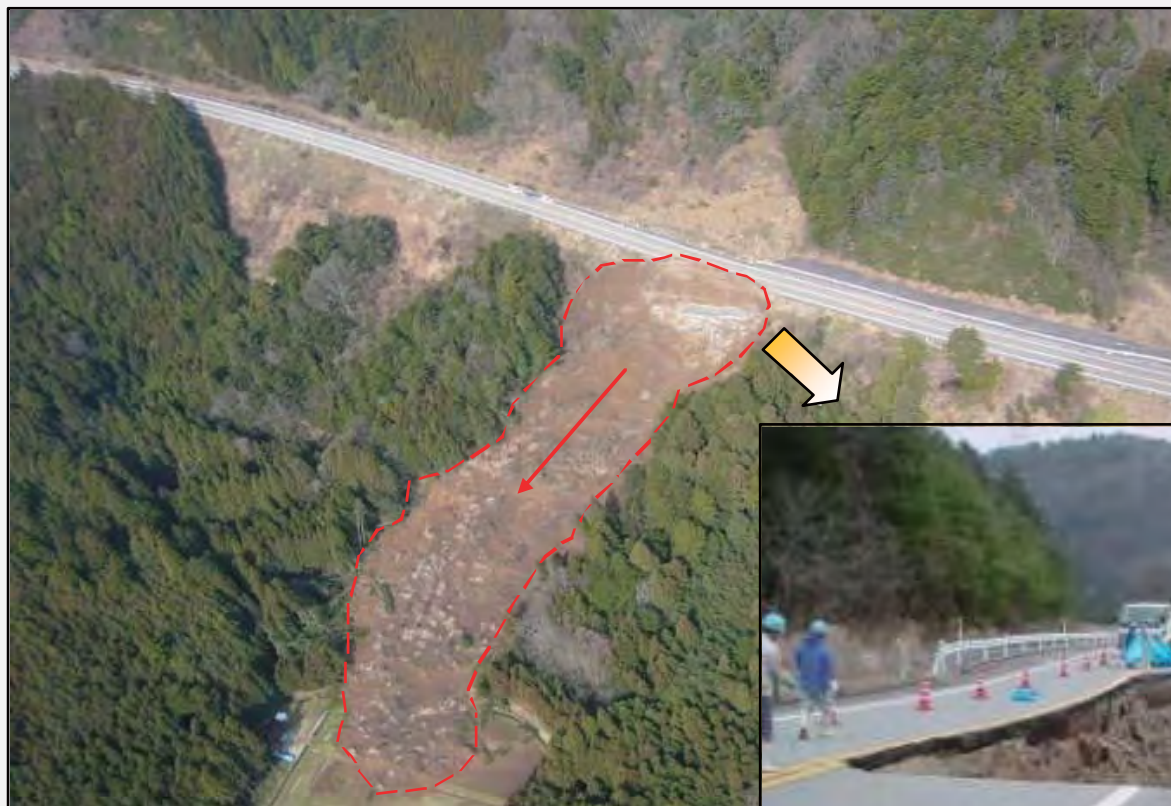
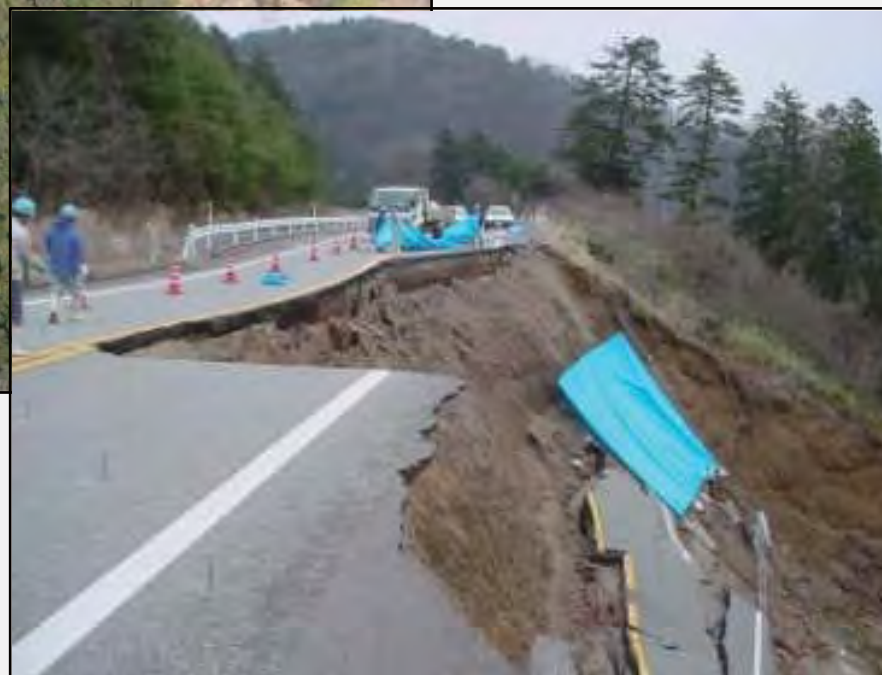
大規模崩壊①(七尾市中島町豊田地内)

被災状況(大規模崩壊)その1

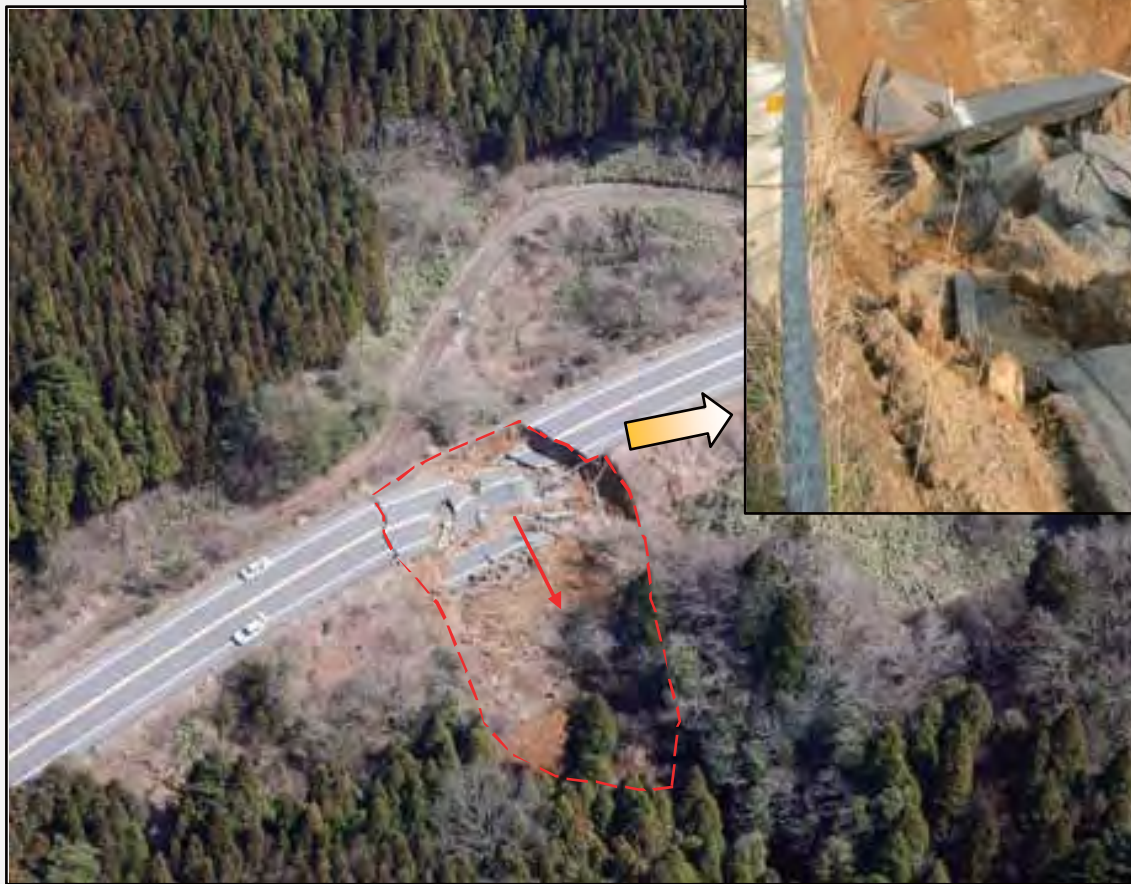
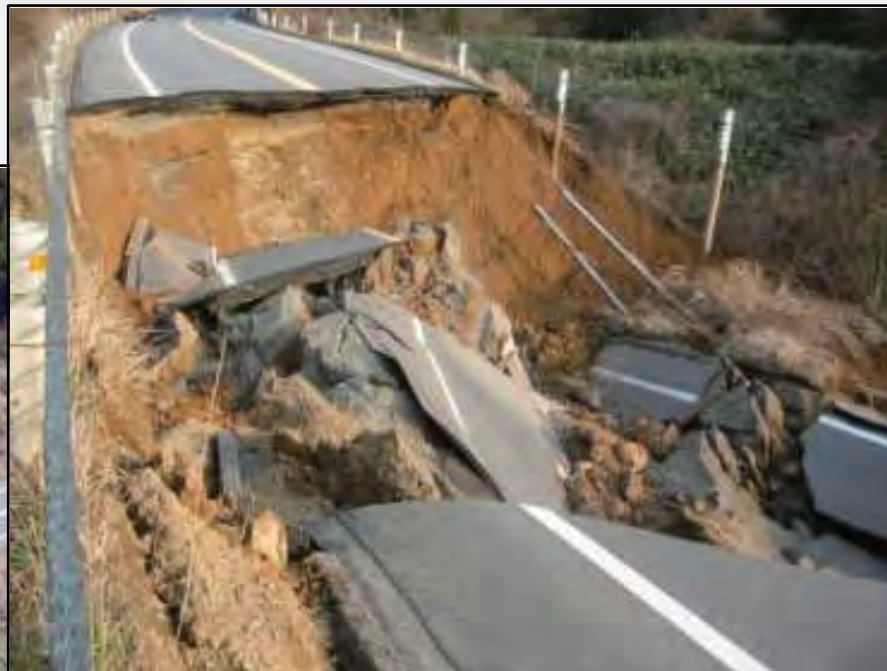
大規模崩壊④(七尾市中島町谷内地内)

被災状況(大規模崩壊)その2

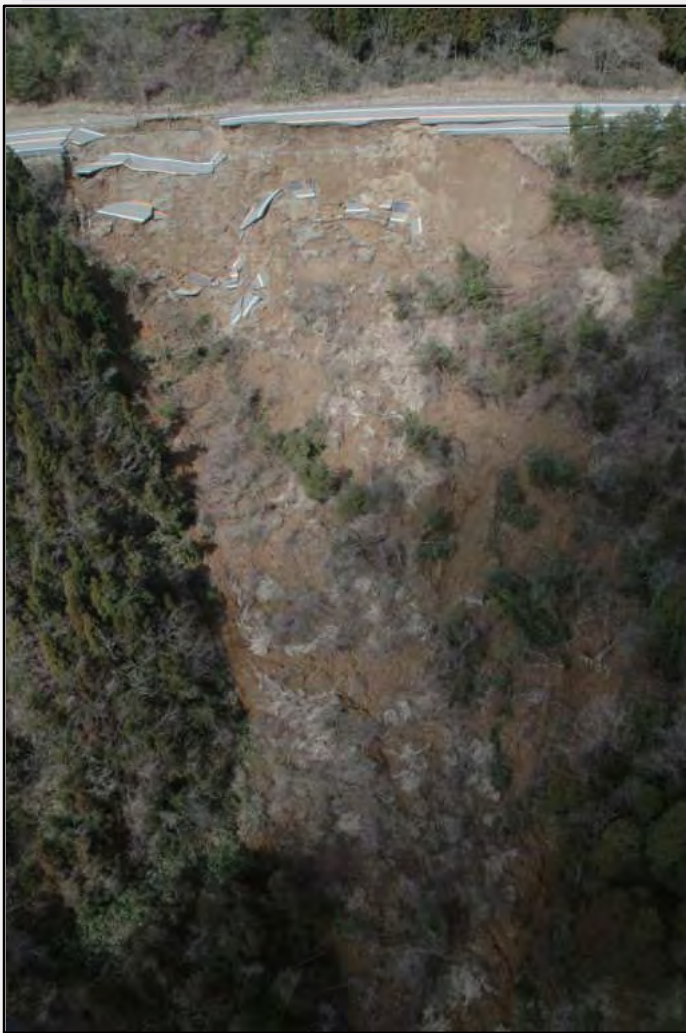
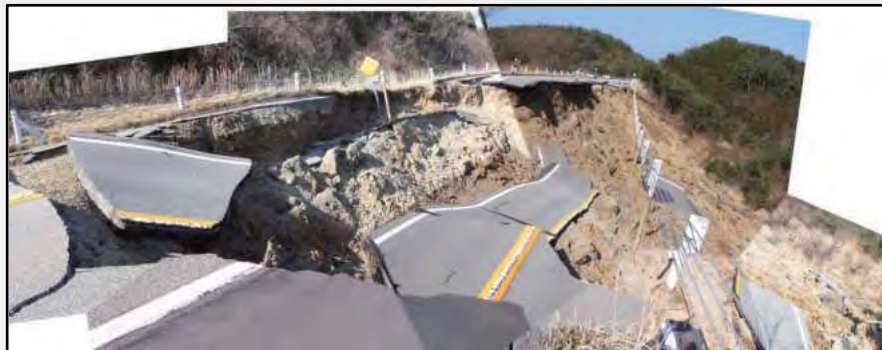
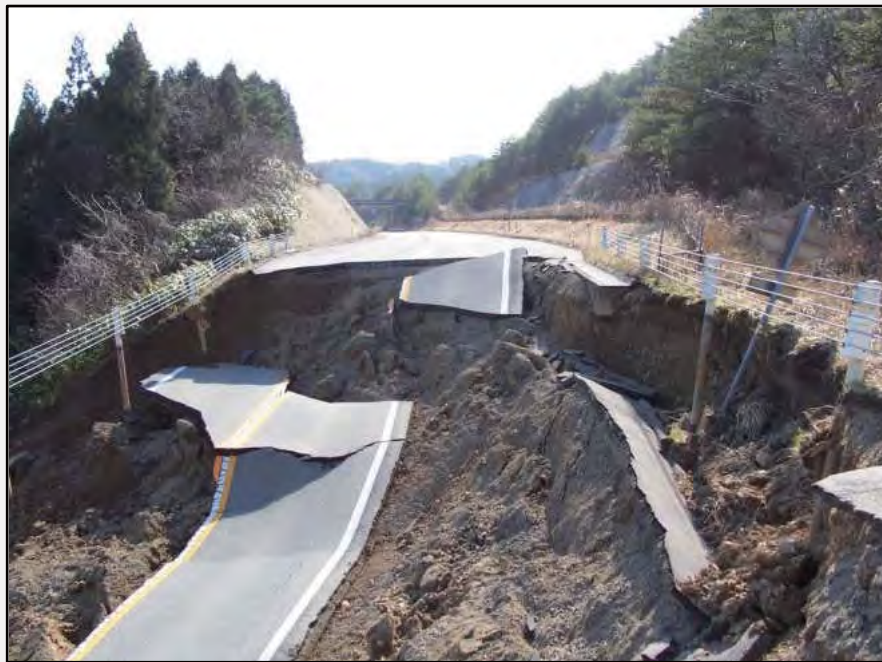
大規模崩壊⑧(鳳珠郡穴水町越の原地内)

被災状況(大規模崩壊)その3

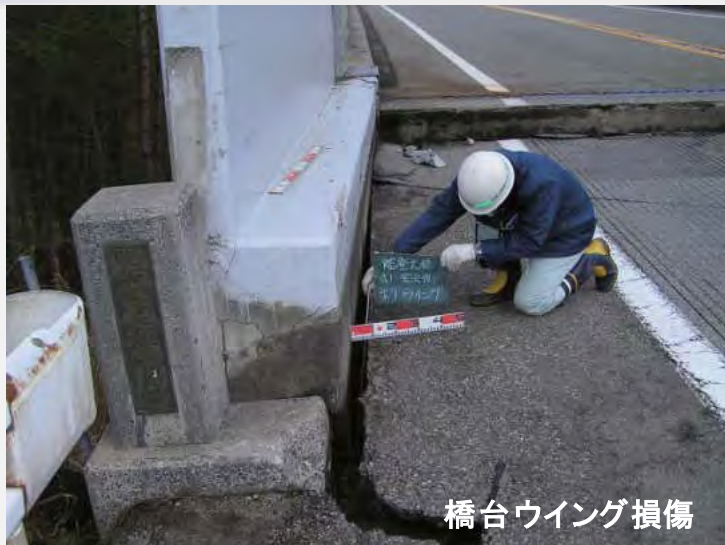
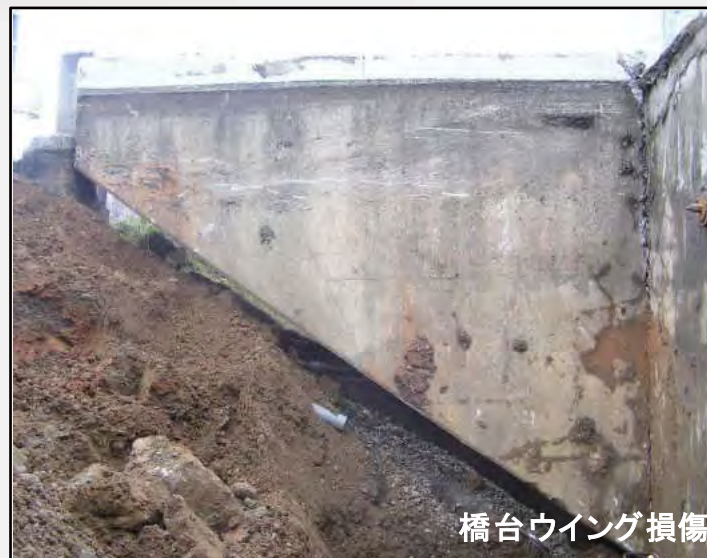
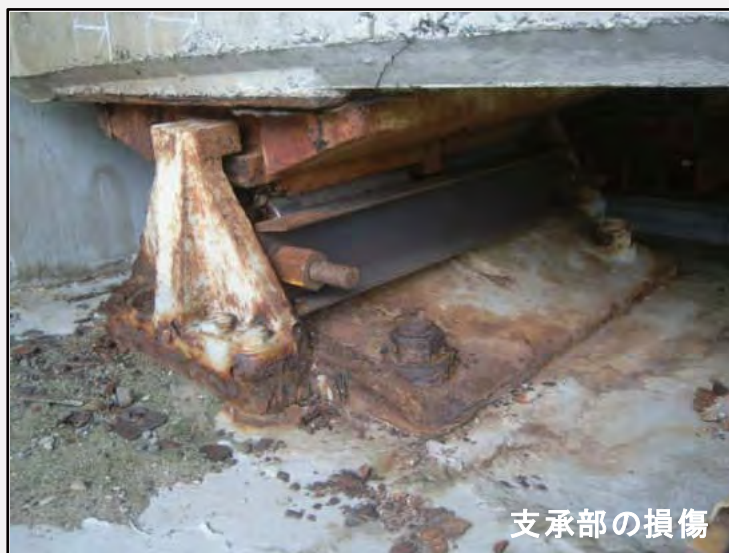
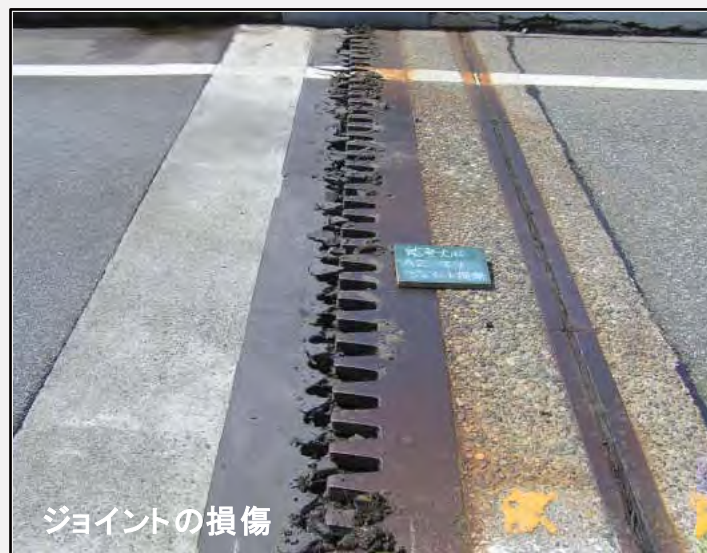
被災状況(橋梁損傷)

- ・震源地に近い能登大橋で橋台ウイングの損傷や支承の損傷などが生じた。
- ・それ以外の橋梁はジョイント部の損傷など軽微なもの。

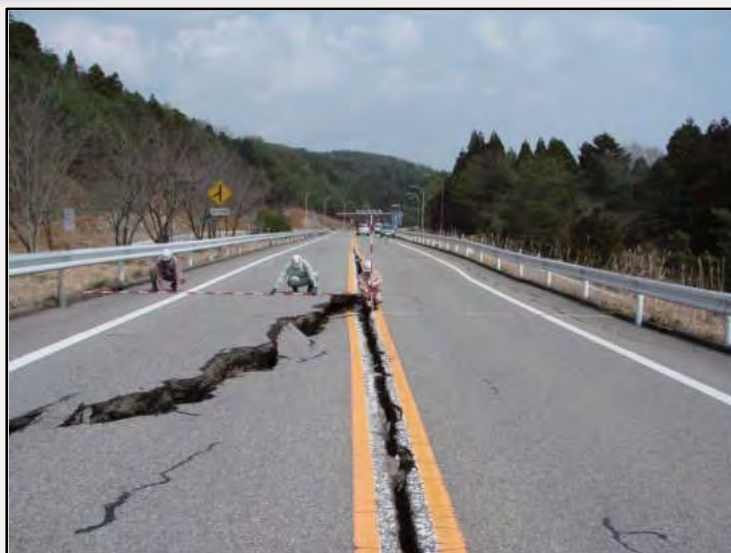
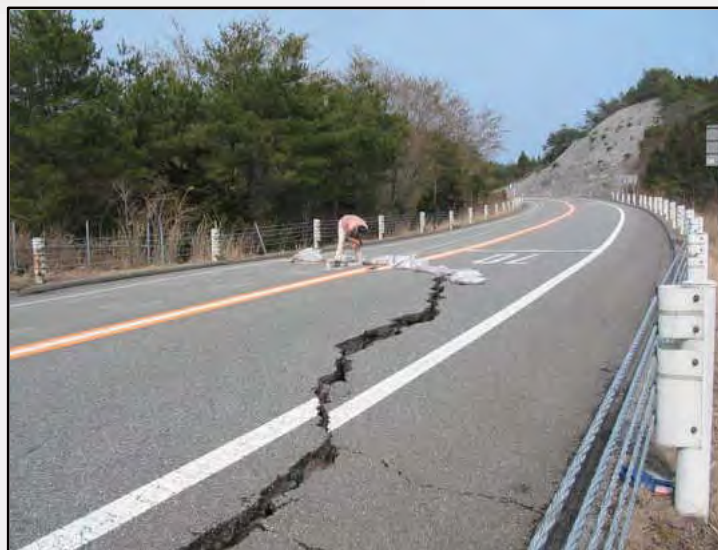
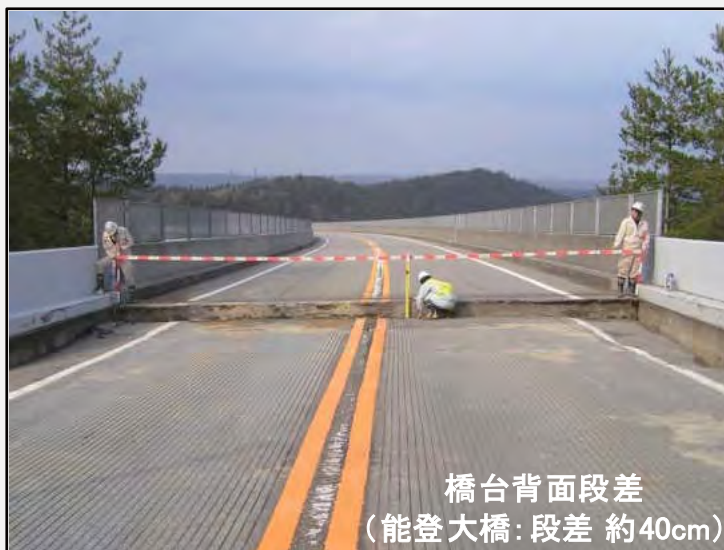
被災状況(路面段差・クラック)

- ・クラックが生じた箇所は、ほとんどが盛土部。切土部では、ほとんど生じなかった。
- ・段差発生箇所は、橋台背面や横断ボックス部。

橋台背面段差
(能登大橋: 段差 約40cm)

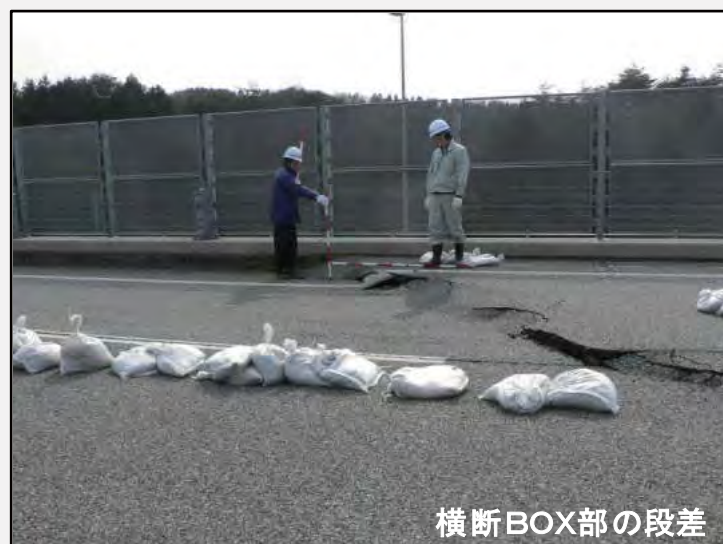
横断BOX部の段差

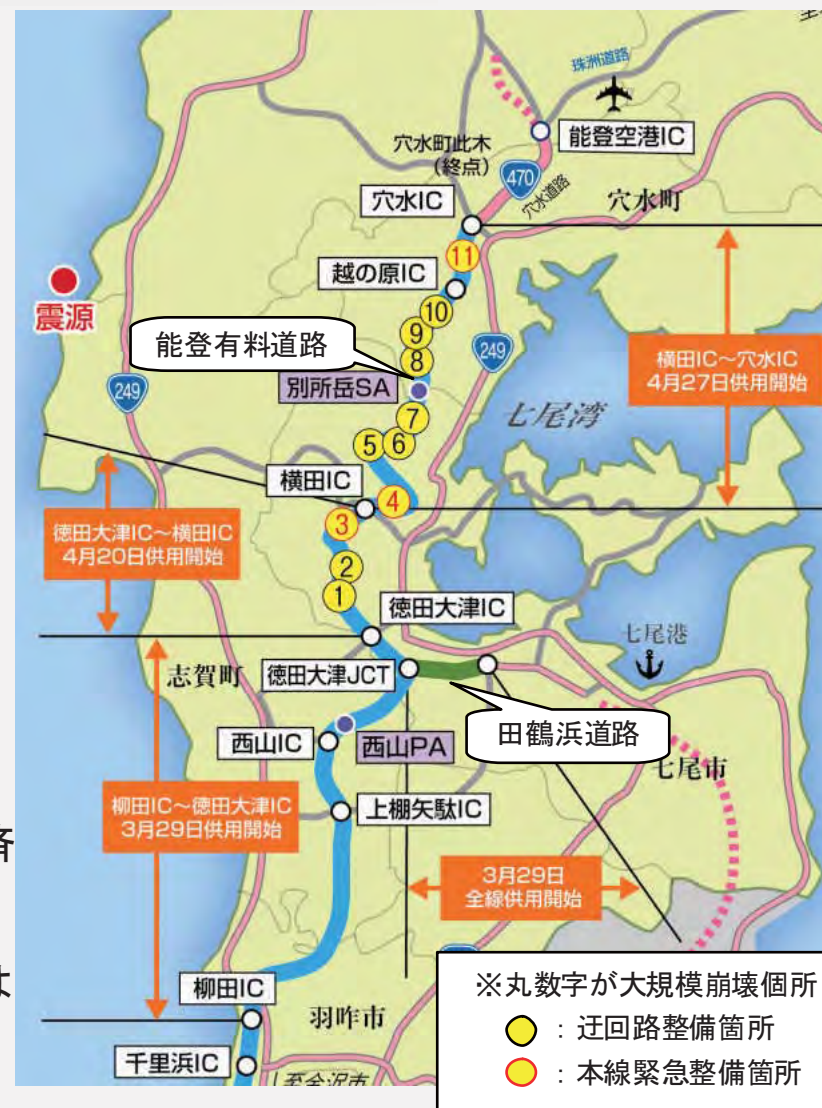
- ・ゴールデンウィークまでの全線2車線での供用再開を目標とし、24時間体制での工事を実施。
- ・その結果、4月27日に全線供用再開。
- ・8箇所は、将来の4車線化に備えて取得済みの用地を活用し、迂回路を設置。
- ・地形により迂回路を整備できない3箇所は緊急に本線復旧を実施。

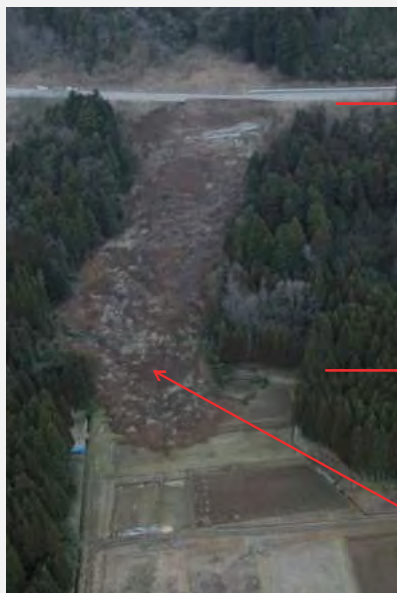
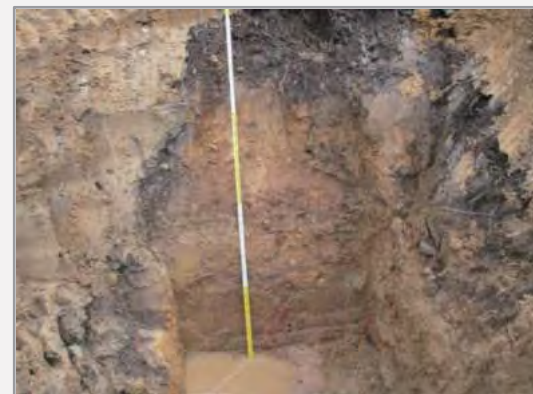
崩壊状況

① 高盛土で沢地形
(集水地形)

② 崩壊土砂が泥流化
③ 盛土材は細粒分を含み含
水比が高い

④ 試掘調査結果から地山部は崩壊
により攪乱されていない

- ① 大きな地震動により、盛土が揺さぶられ安定性が失われたこと
- ② 地震動により盛土内の過剰間隙水圧が上昇し、せん断抵抗力が低下したこと
- ③ 長期間に渡って繰り返された降水などの盛土内への浸透による盛土材の脆弱化と、場所によっては高い地下水位によって圧密の進行が妨げられたこと

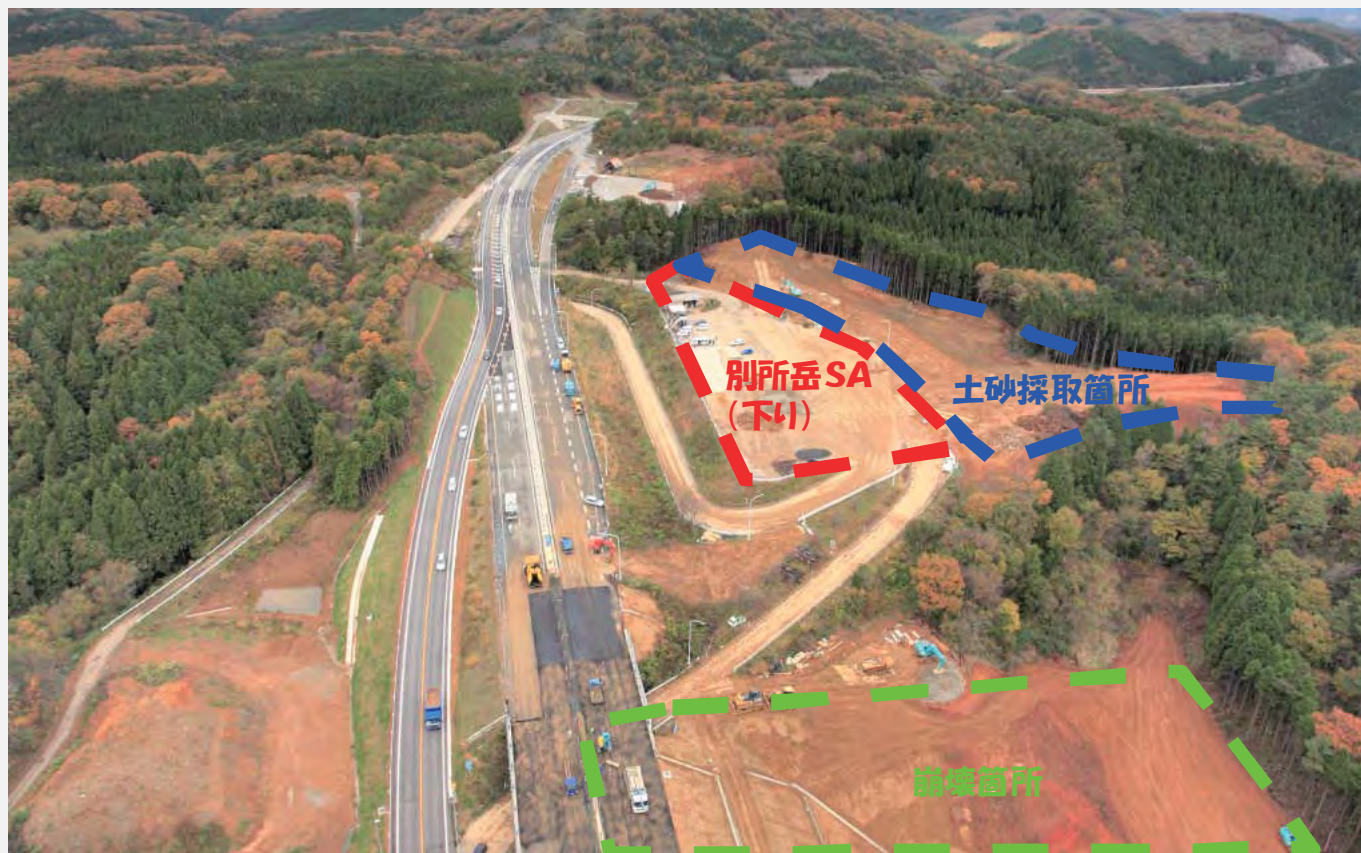
○路体盛土の施工コストの削減と工期の短縮を図るため、崩壊箇所に近接する別所岳サービスエリア下り線横の地山(県有地)から土砂を採取し、盛土材として有効活用を図った。(土砂採取量は約10万m³)

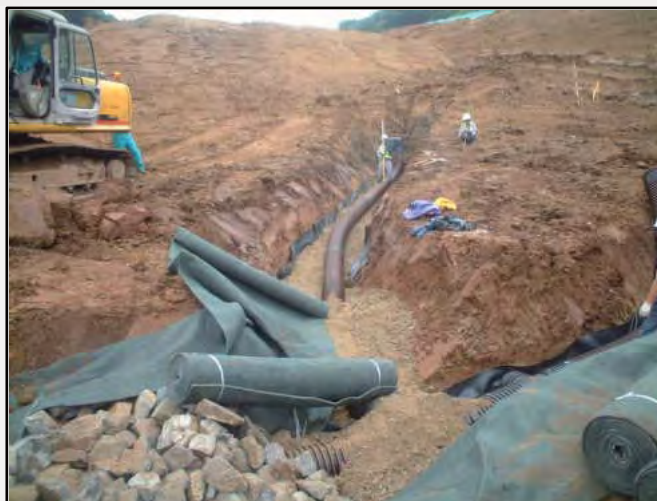
■暗渠排水工

- ・旧沢部に布設
- ・有孔管 $\phi 300\text{mm}$ と栗石

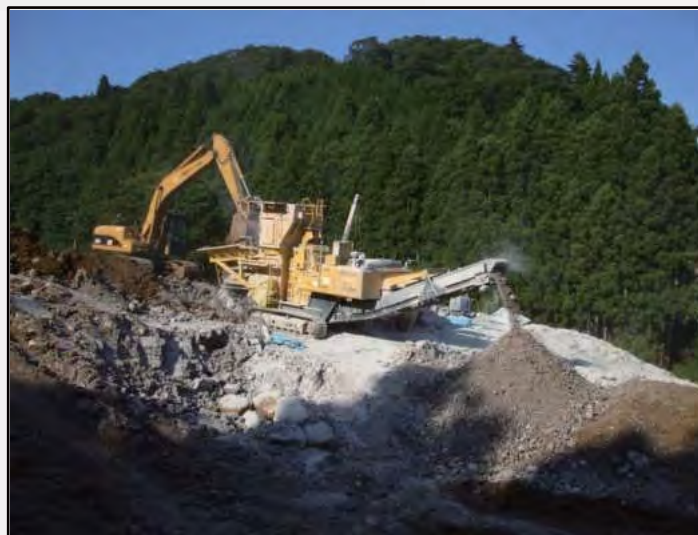
■路体盛土工

- ・崩土、別所岳SA地山を土質改良(石灰系)
- ・自走式土質改良機を使用

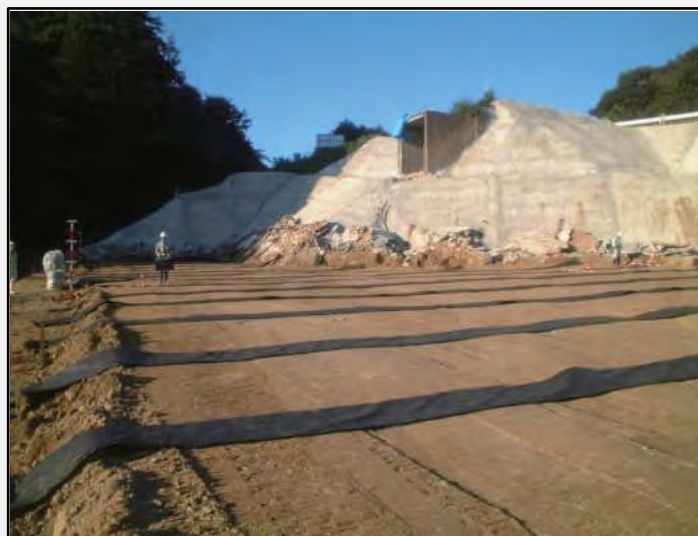
■水平排水材設置工

- ・水平排水材を千鳥配置(高さ 3m、間隔 3m)

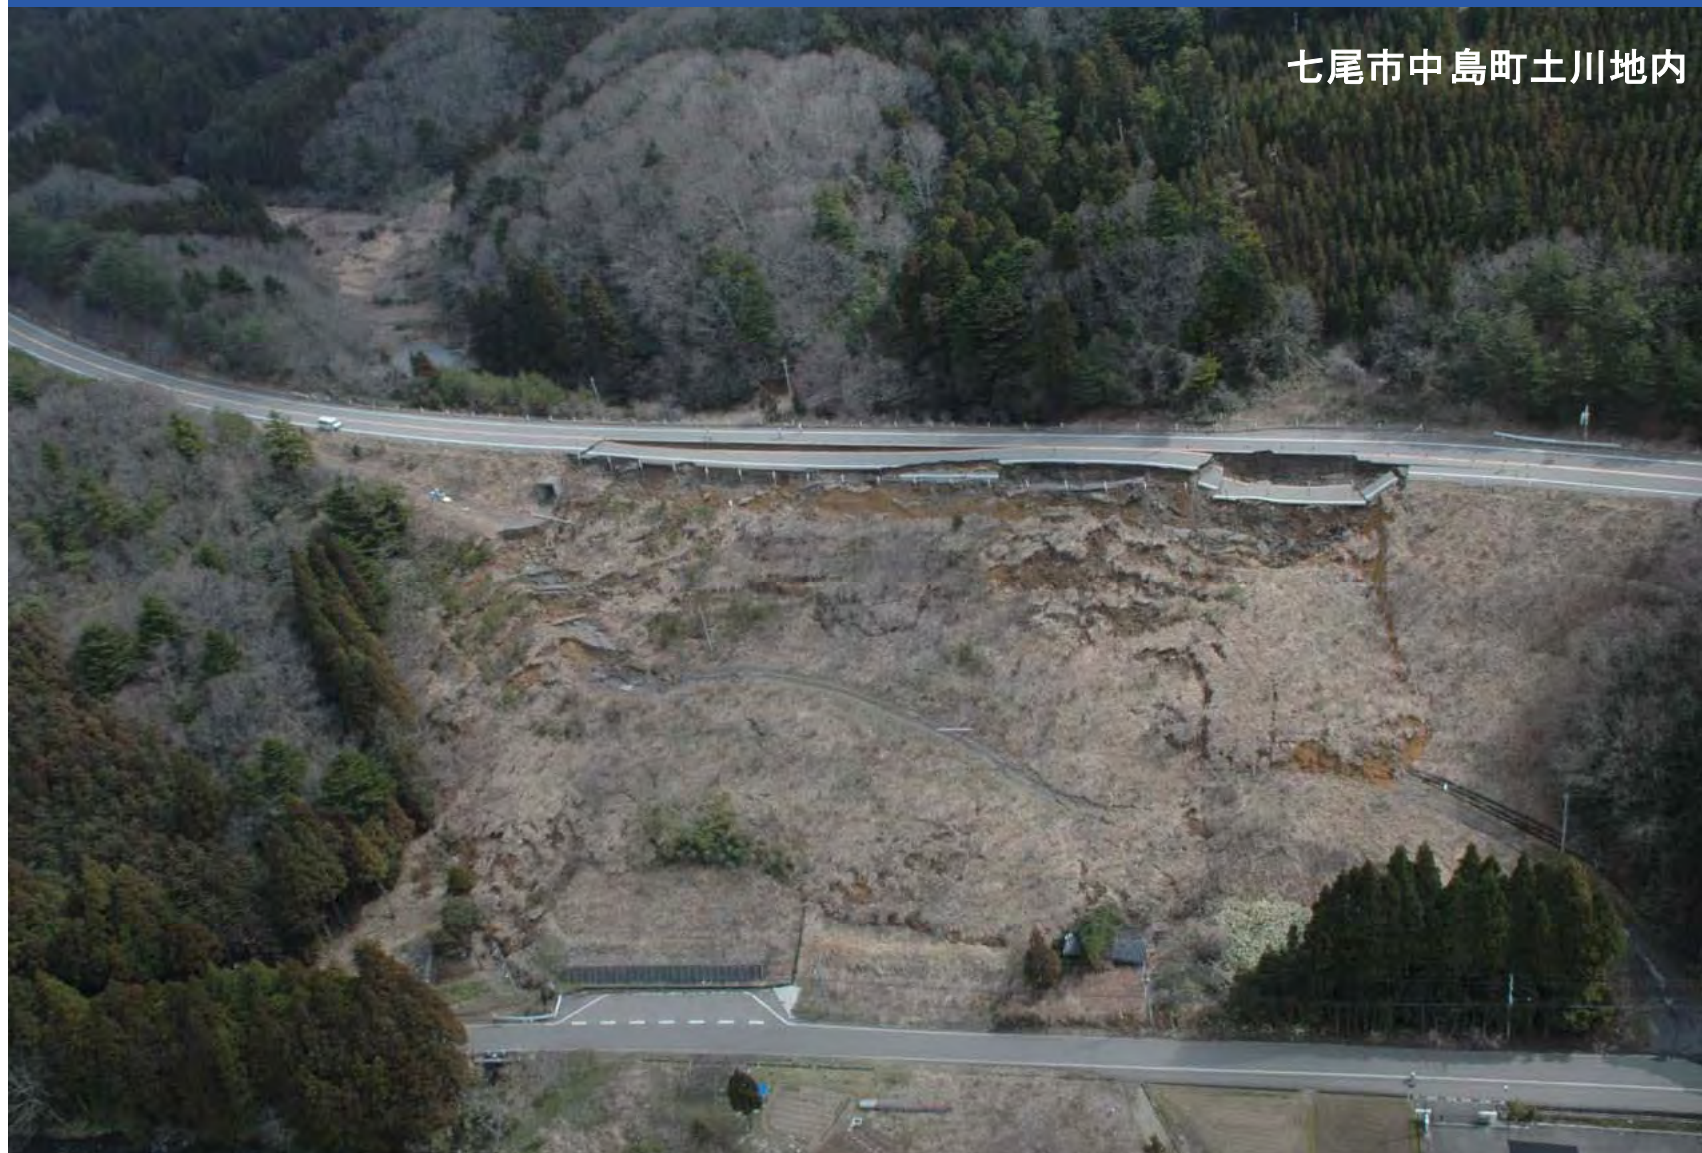
被災直後（大規模崩壊②）

七尾市中島町土川地内

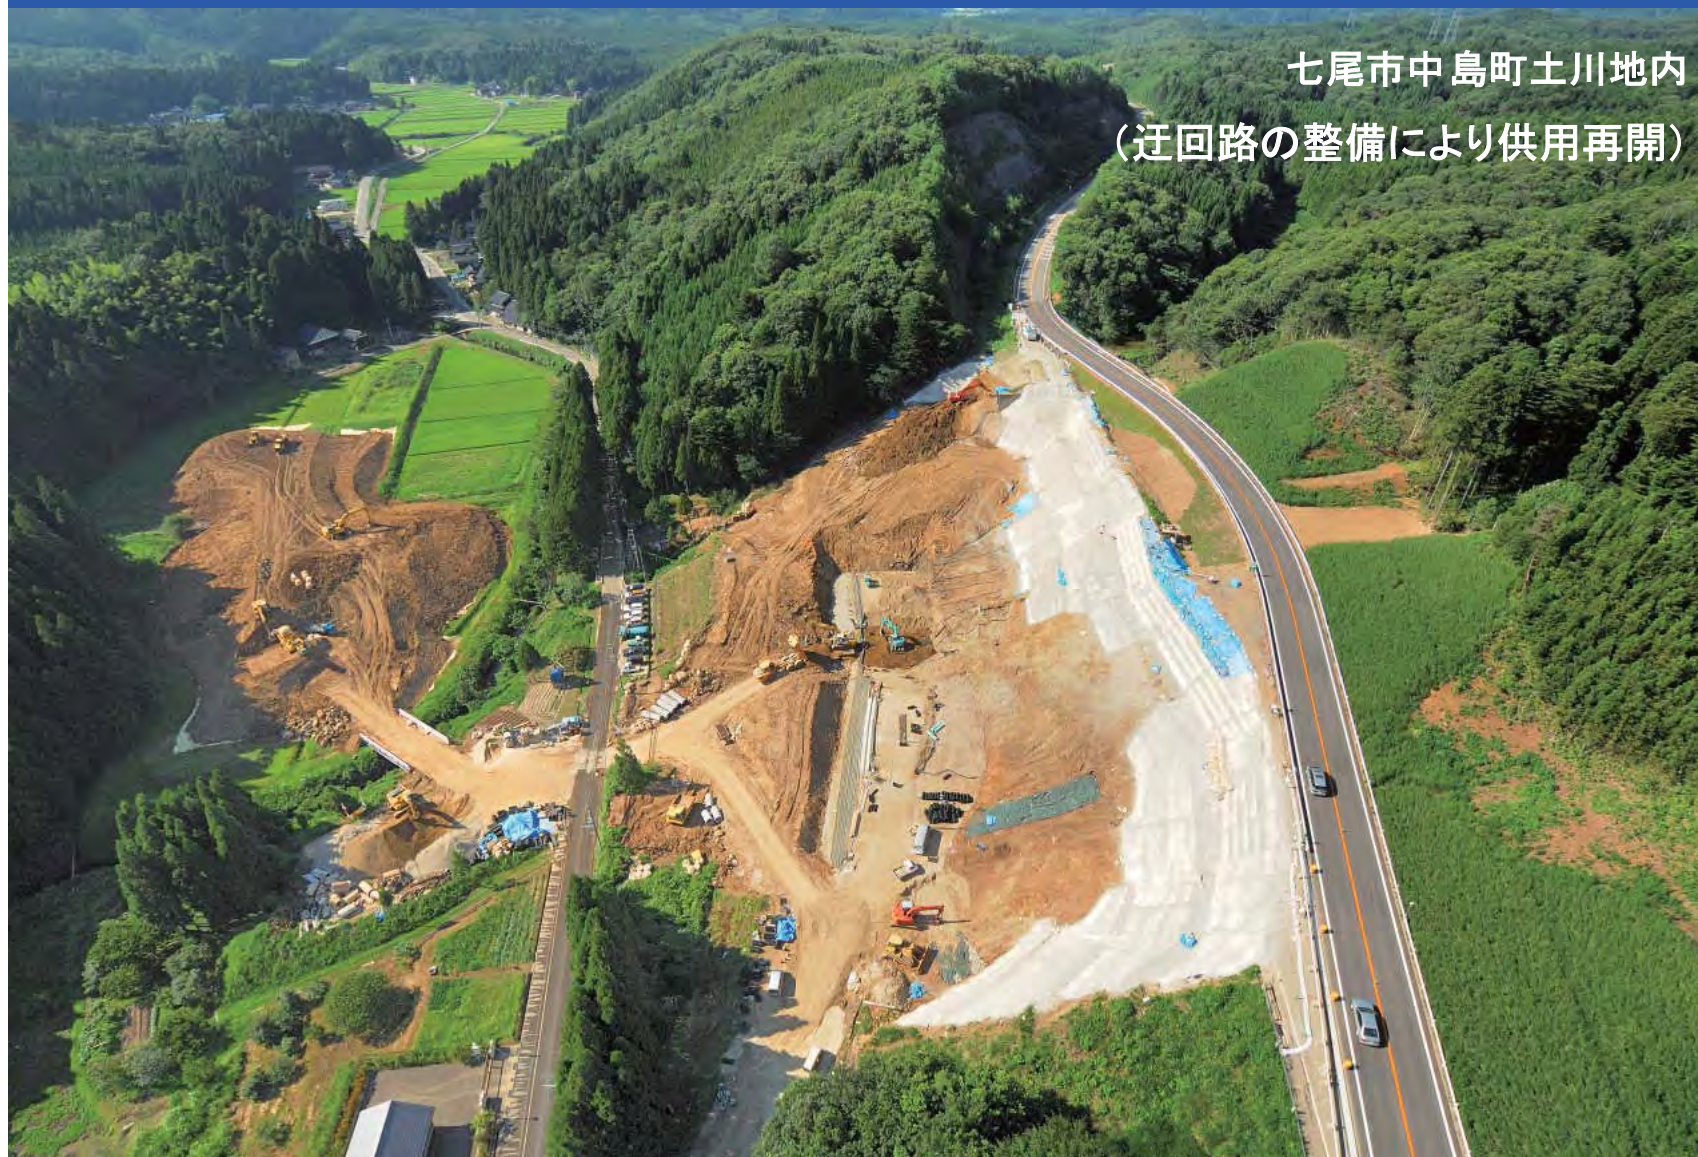
復旧工事の状況（大規模崩壊②）

七尾市中島町土川地内
（迂回路の整備により供用再開）

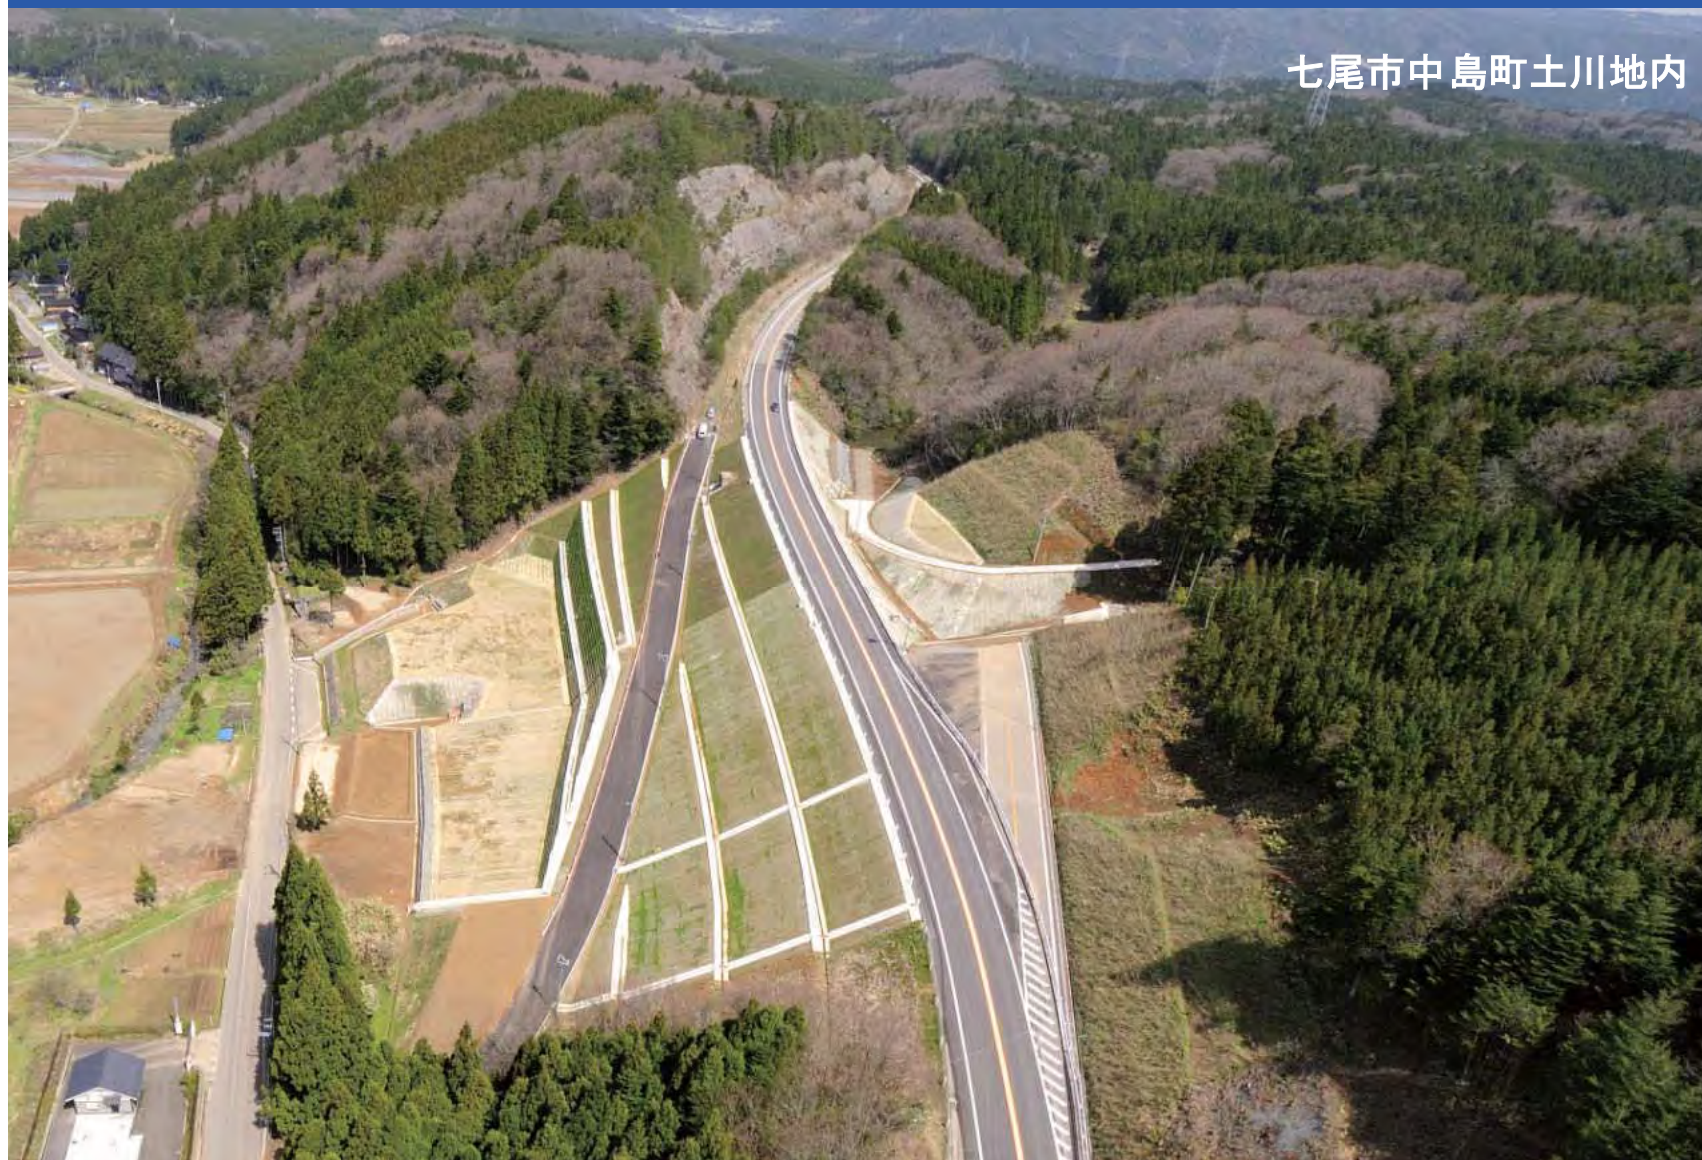
本線復旧（大規模崩壊②）

七尾市中島町土川地内

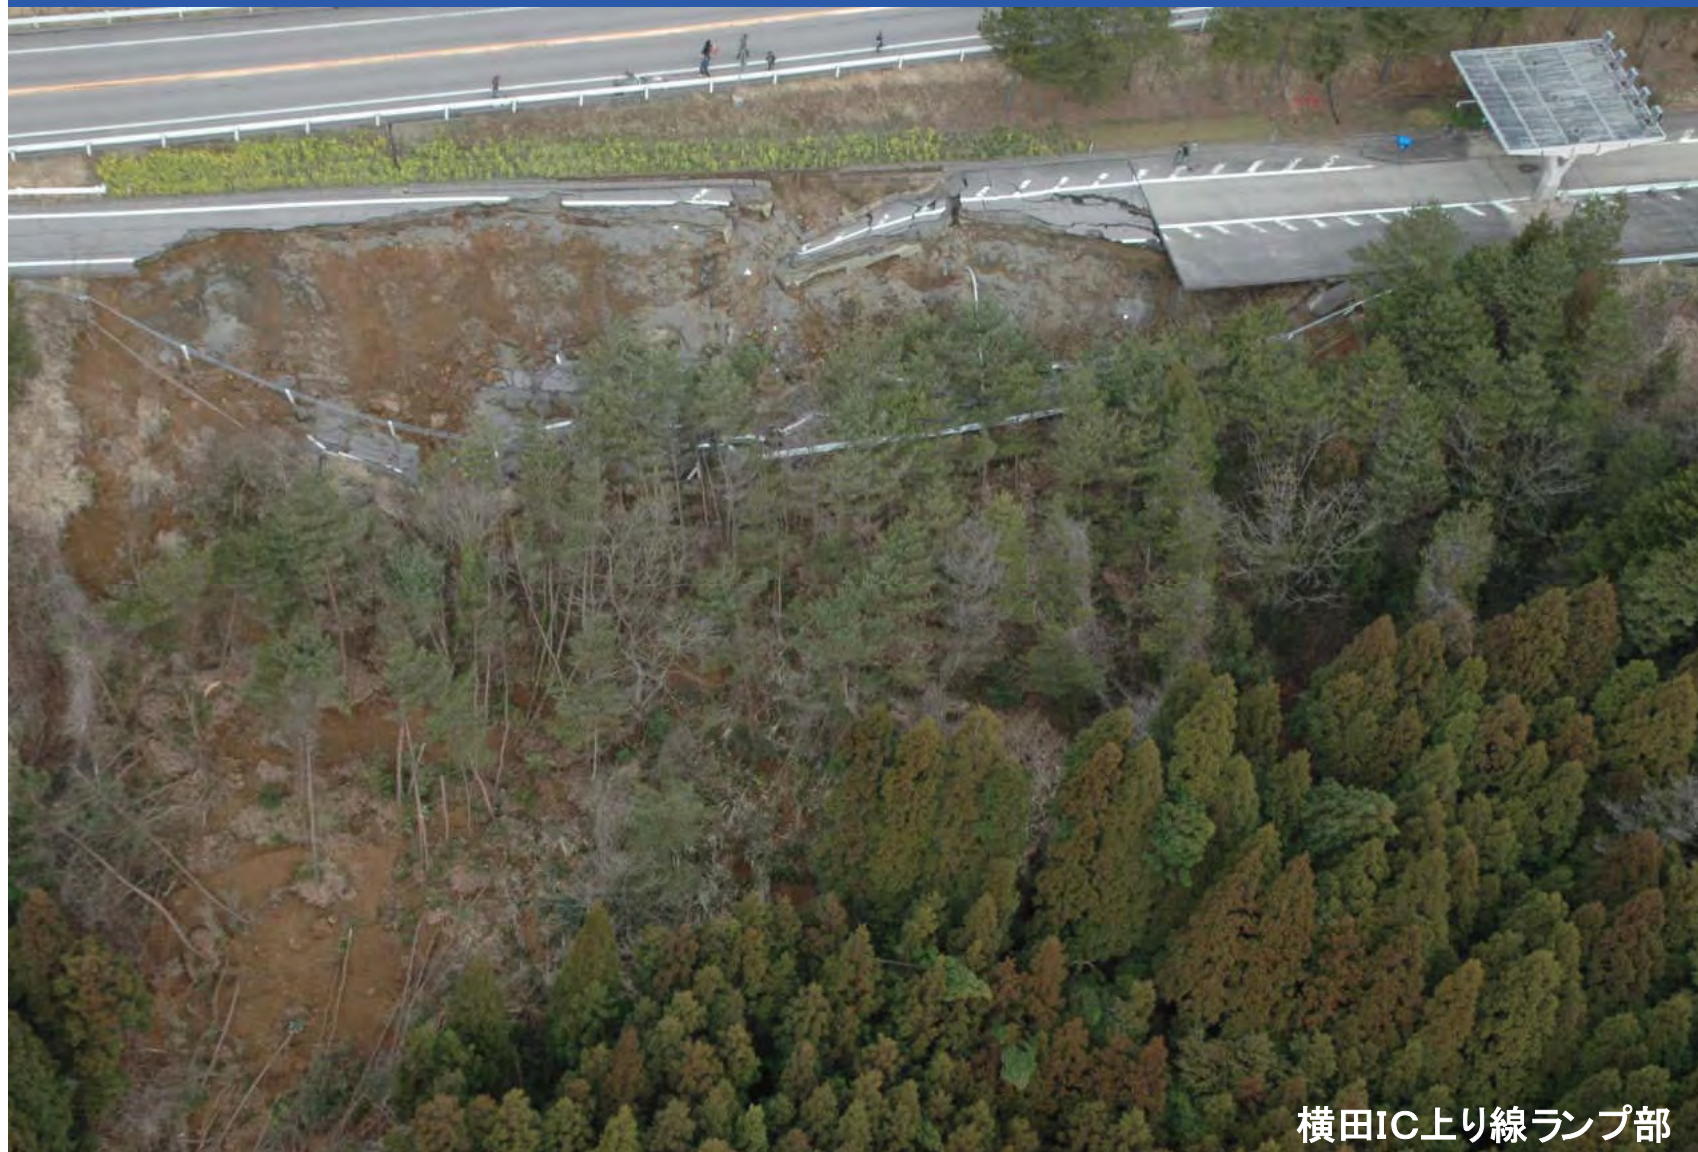
被災直後（横田IC(大規模崩壊③)）

横田IC上り線ランプ部

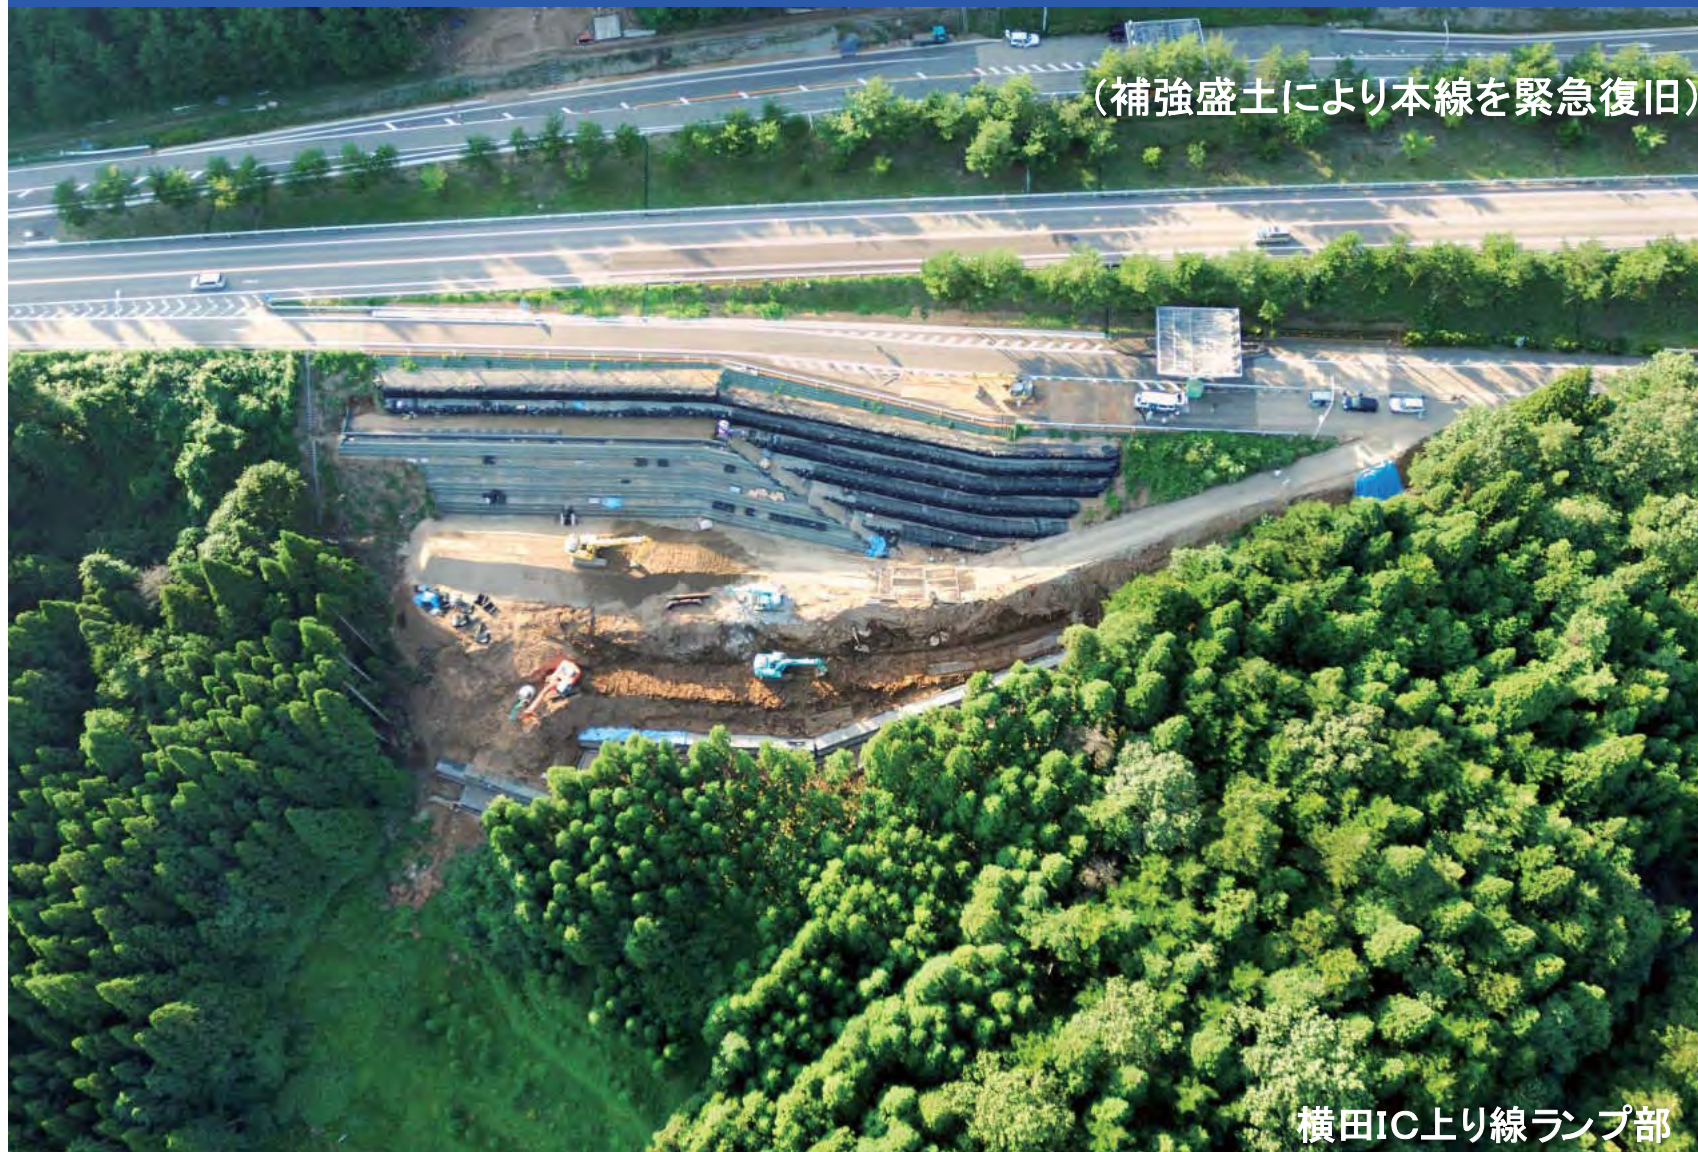
復旧工事の状況（横田IC(大規模崩壊③)）

（補強盛土により本線を緊急復旧）

横田IC上り線ランプ部
