能登半島地震による能登有料道路の被害と復旧

石川県道路建設課担当課長 松田 洋一郎

能登半島地震の概要

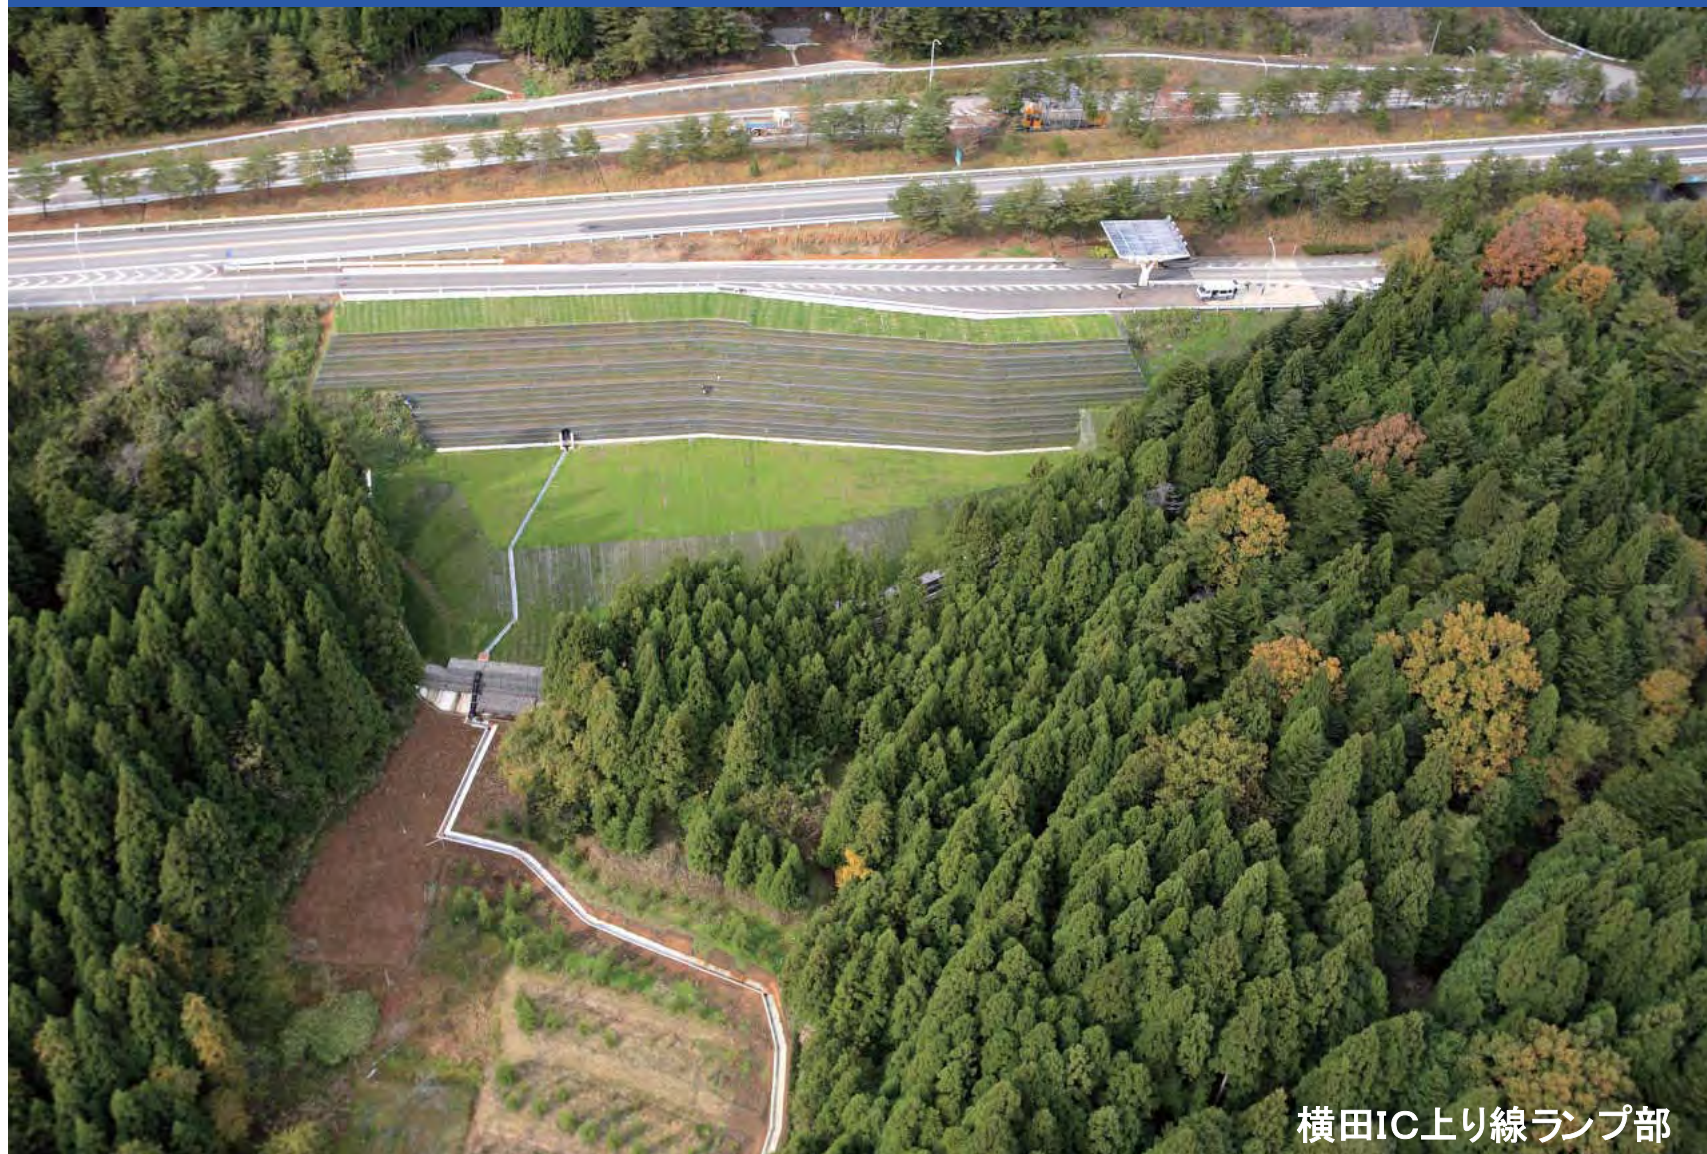
本線復旧（横田IC(大規模崩壊③)）

横田IC上り線ランプ部

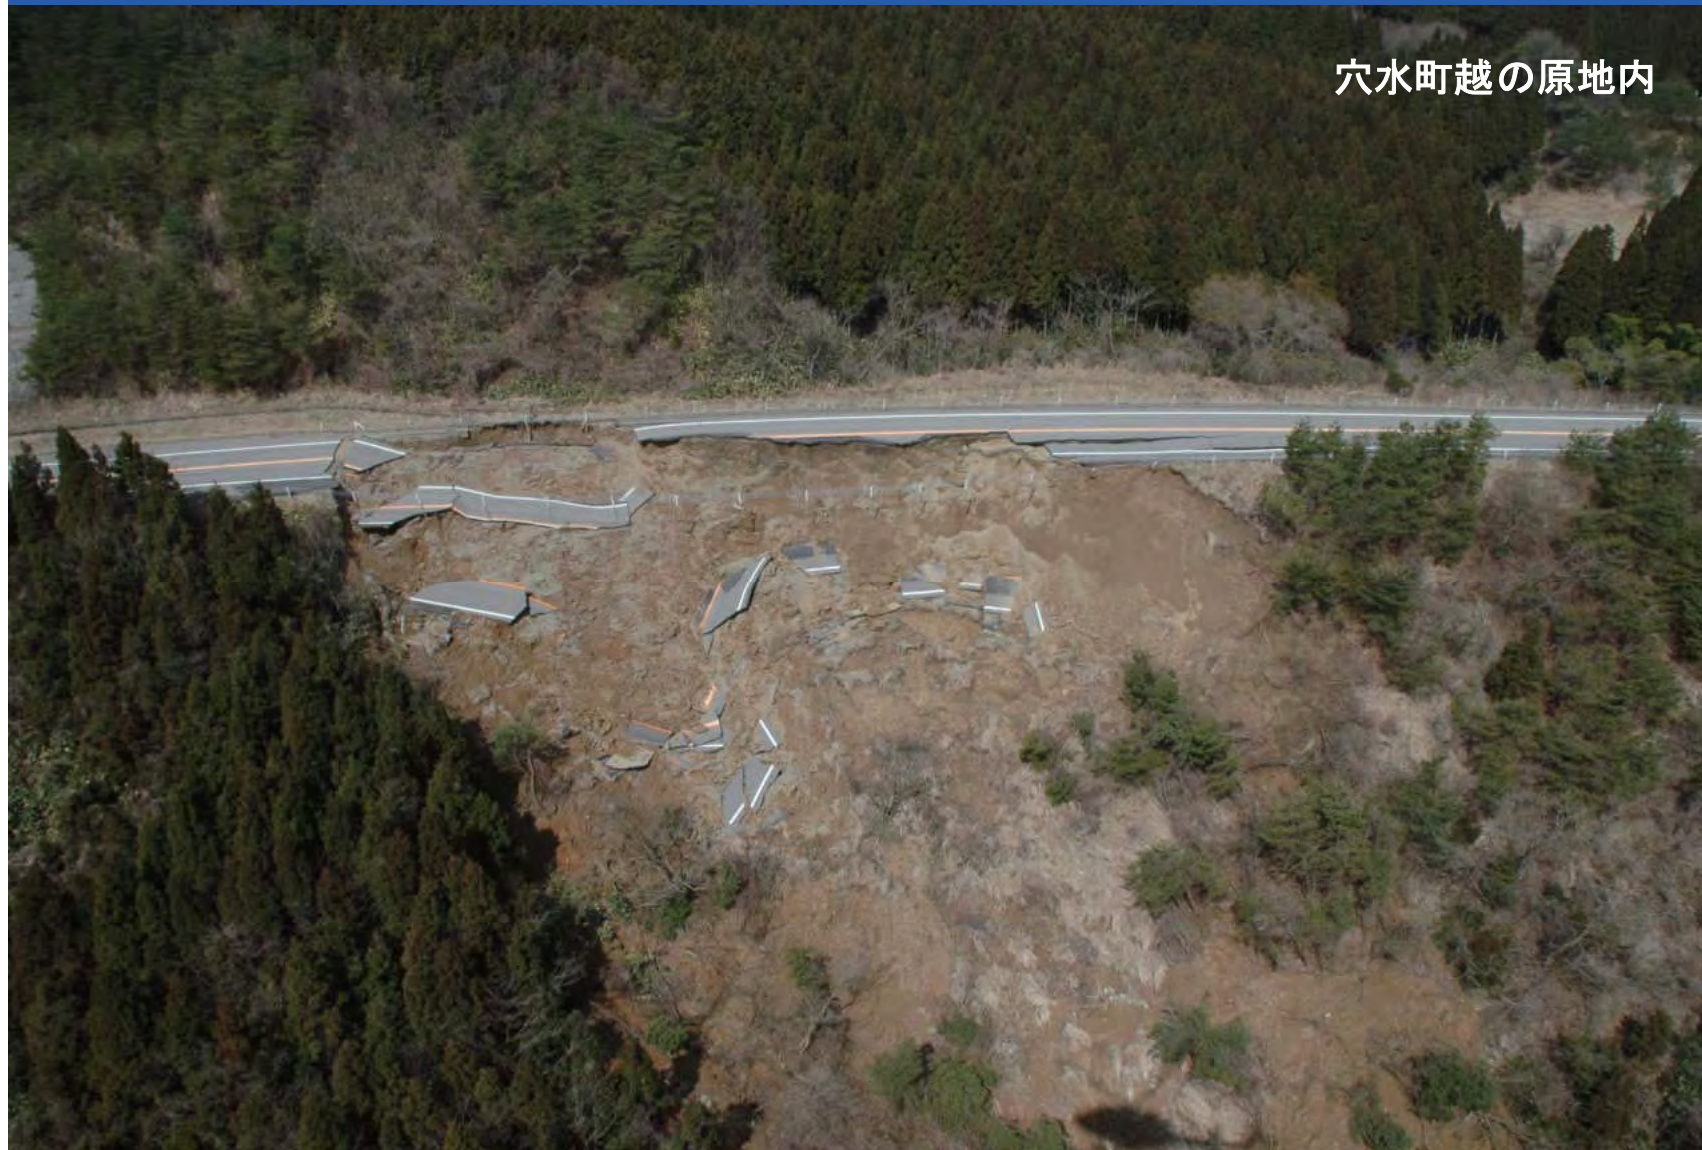
被災直後（大規模崩壊⑧）

穴水町越の原地内
