季刊 文教施設

CO₂排出削減となる 建物の配管延命方法

校舎の建て替えまで「給水管」、「空調管」を更新せずに長期延命

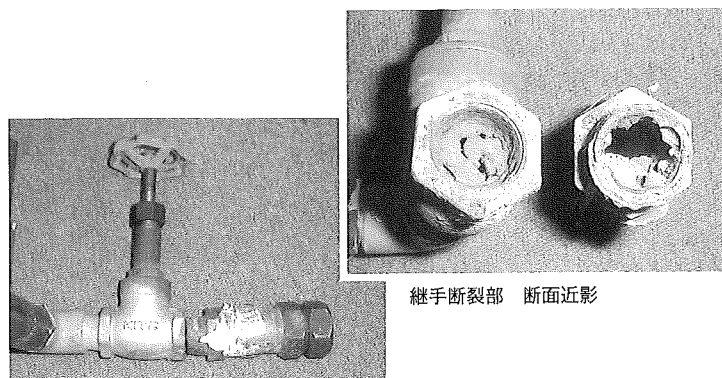
写真(A)：漏水当時：築22年・7階建て（VLP使用物件）

この塩化ビニルライニング鋼管は、直管部は錆びていないのに対し、配管と配管の継手部分の劣化が末期的になると延命ができず、給水管の全面更新が不可避となる。※写真(A)、(B)参照

二次側バルブ周り配管

継手断裂部 断面近影

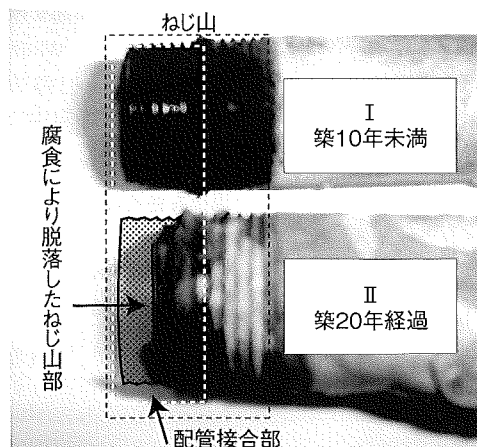
写真(B)：経年劣化により腐食した配管継手部のねじ山

I 築10年未満

II 築20年経過

配管接合部

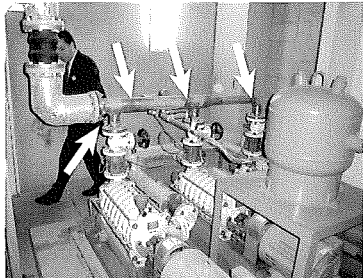
写真①

ステンレス管の溶接部分に発生した錆

特にエルボ部や、フランジなどの溶接が使われている場所は、赤錆が発生しやすく(写真①)一度、赤錆が発生するとクラックや流れ錆が次々と連鎖反動的に赤錆劣化を起すと言われる。
