紀伊水道・大阪湾・播磨灘

瀬戸内海の東口となる紀伊水道，大阪湾及び播磨灘は，紀淡（友ヶ島水道），鳴門及び明石の3海峡によってそれぞれ接続しており，いずれの海域も東西・南北ともに50キロメートル以上の広大な海域であるものの，阪神港をはじめとする多数の重要港湾を配するため，往來の船舶も多く，各行き先に向け進路が交差し，また，低速で操業中の小型船舶，潮流や入港時間調整等のための錨泊・漂泊・停留している船舶など多数あり，多種多様の船舶が様々な態勢でふくそうする海域となっている。

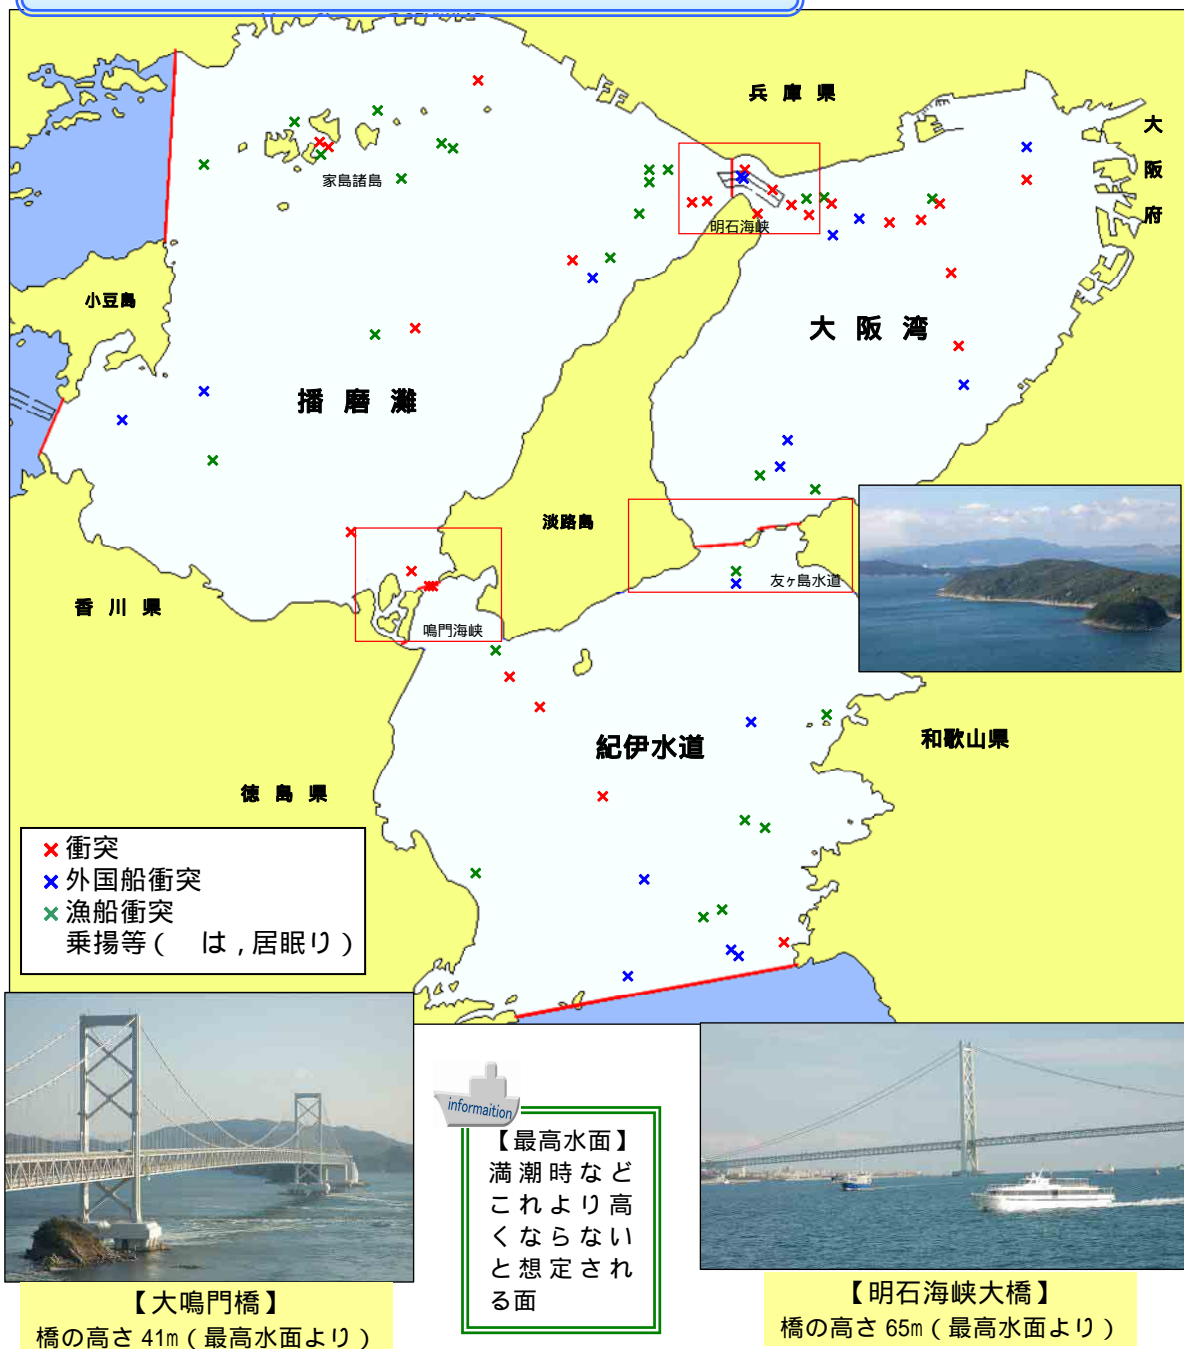
紀伊水道・大阪湾・播磨灘の海難発生地点図

発生地点としては、明石海峡 16 件、友ヶ島水道 10 件、鳴門海峡 15 件で、集中して発生している。

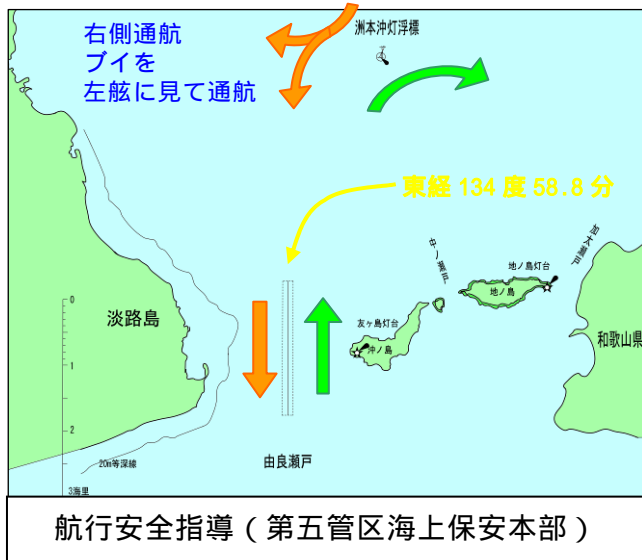
淡路島南東端と和歌山県北西端との間の紀淡海峡（友ヶ島水道）は、友ヶ島（沖ノ島、神島、地ノ島及び虎島の総称）によって西側から由良瀬戸、中ノ瀬戸及び加太瀬戸の3水道に分かれている。

由良瀬戸は水深 20 メートル以上の可航幅が約 1.5 海里と狭い上に 3 ノット以上の潮流があり、航行に注意を要するものの、大阪湾と紀伊水道を結ぶ船舶の主な通航路となっていることから、第五管区海上保安本部が北緯 34 度 15.9 分から同 17.9 分までの間においては、東経 134 度 58.8 分の経度線から 150 メートル以上離れて右側を通航するように、また

加太瀬戸は水深 5 メートル以上の可航幅が約 600 メートルで由良瀬戸より更に狭く、2 ノットに及ぶ潮流があるものの、大阪湾東側と紀伊水道間の航程を短縮できるため、小型船が多く通航し、早朝、和歌山下津港から小型漁船が多く出漁してくるため注意が必要となっている。

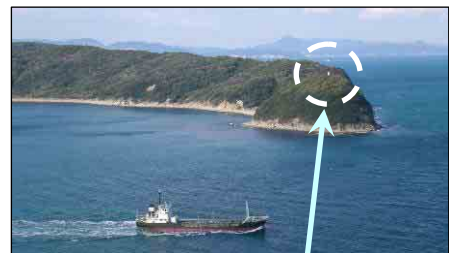
【加太瀬戸・地ノ島灯台】

特に、乗揚については、発生時刻として 00 時台 3 件、20 時台 2 件となっており、すべてが 20 時台から翌 04 時台までの夜間の発生となっていて、加太瀬戸航行を予定していた船舶で地ノ島沿岸に乗り揚げたもの 7 件のうち 4 件が居眠りによるものであった。また、すべての船舶が 500 トン未満であり、単独当直であった。

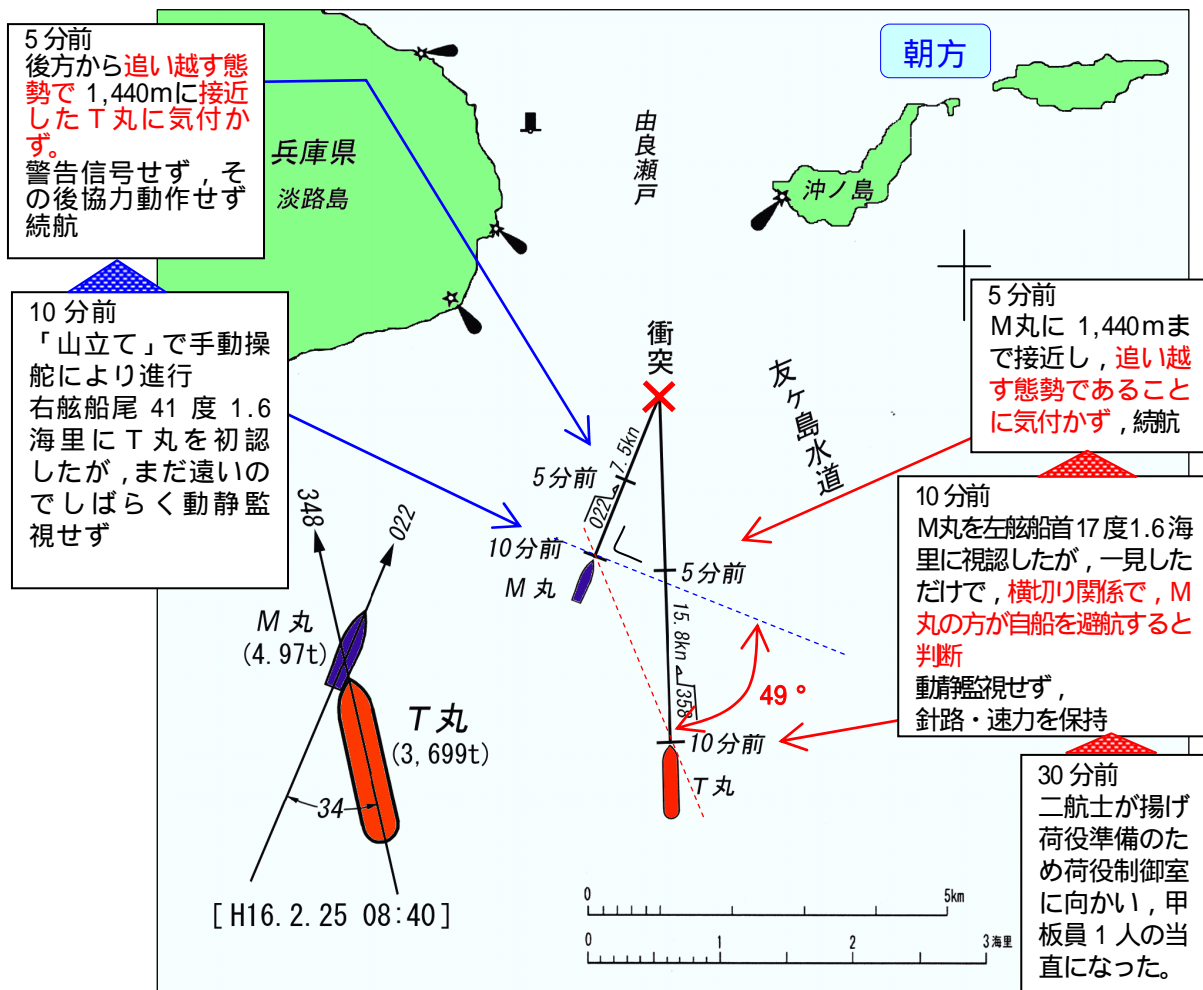
友ヶ島水道 Case 1

油送船 T丸 × 漁船 M丸 衝突

由良瀬戸南方

T丸 : 油送船 722ト 乗組員 10人 ガソリン 3,250キリットル 軽油 2,400キリットル 名古屋港 神戸港
 甲板員(船橋当直) : 55歳 三級海技士(航海)免許 海上経験 40年
M丸 : 漁船(底びき網漁業) 4.97ト 乗組員 2人 兵庫県由良港 同港南方沖合の漁場
 船長(船橋当直) : 40歳 小型船舶操縦士(航海)免許 海上経験 19年
 発生日時場所 : 平成 16年 2月 25日 08時 40分 友ヶ島水道南方
 気象海象 : 曇 北北西風 風力 2 北北東流 1ノット弱

海上衝突予防法第13条(追越し船)

「追越し」とは、被追越し船の正横後 22度 30分より後方から接近すること
 (夜間は、船尾灯しか見えない位置関係！)
 自船が追越し船かどうかを確かめられなければ、追越し船として判断(行動)すること
 追越し船は、この法律の他の規定にかかわらず、被追越し船を確実に追いつき、かつ、被追越し船から十分に遠ざかるまで、避航義務あり

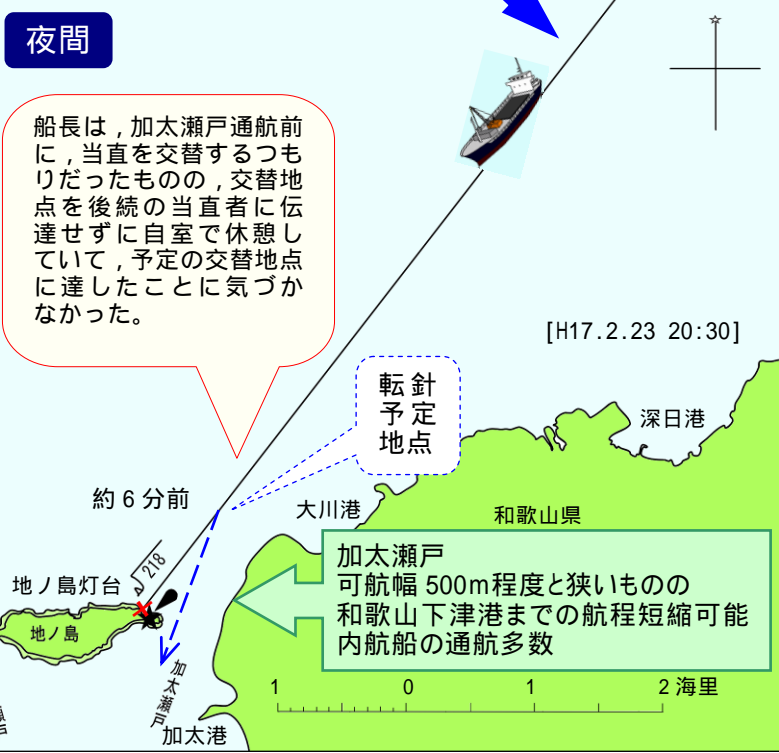
そして 地ノ島北岸に乗揚 その後 上げ潮を待ち自力離礁	約6分前 船長の予定していた転針地点に達していたが、一航士が居眠りに陥っていて地ノ島に向首したまま進行	50分前 地ノ島灯台まで8.3海里 約44分後に転針地点 レーダー画面から関空映像が外れ、周囲に他船を認めなくなり、 眠気を催したが、いすに腰掛け たまま で続航	1時間16分前 一航士単独当直開始 針路218度に定針 全速力前進10.0ノット 自動操舵で進行 海図台前のいすに腰掛け 3海里レンジのレーダーとGPSプロッターを監視
--	--	---	--

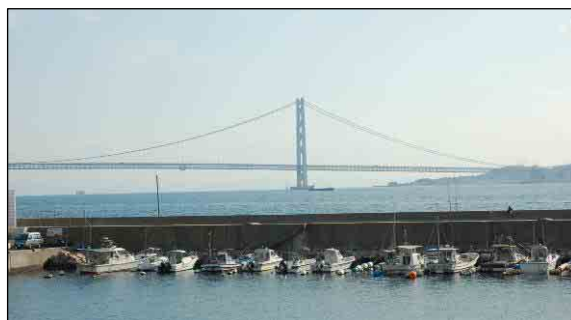
本州と淡路島にはさまれ、大阪湾と播磨灘の接続部となる明石海峡は、幅約2海里で、潮流が極めて強く、海峡幅の3分の1を占める約1,300メートルの範囲に中央主流があり、主流の南側には激流を生じる所があって、大潮期の最強は7ノットを超え、主流の1.4倍になることがある。また、大阪湾と播磨灘間で通航船舶が多い上に、タイやイカナゴなどの機船底びき網漁業の好漁場で、操業漁船が多い。明石海峡航路は、幅約1,500メートル長さ3.7海里の分離航行方式。松帆崎と唐崎鼻に架かる明石海峡大橋は、1998年4月から供用開始している。

淡路島に大阪湾海上交通センター（大阪マーチス）があって、航路航行に関する情報収集及び提供を行っている。第五管区海上保安本部では、総トン数5,000トン以上の船舶に対し、航路東口においては、明石海峡航路東方灯浮標を左舷に見て入出航し、西口においては、入航船に対して明石海峡航路西方灯浮標を左舷に見て通過するよう、また、航路航行義務のない全長50メートル未満の船舶も航路内を航行する場合には、できる限り航路入口から入航するよう航行安全指導を行っている。

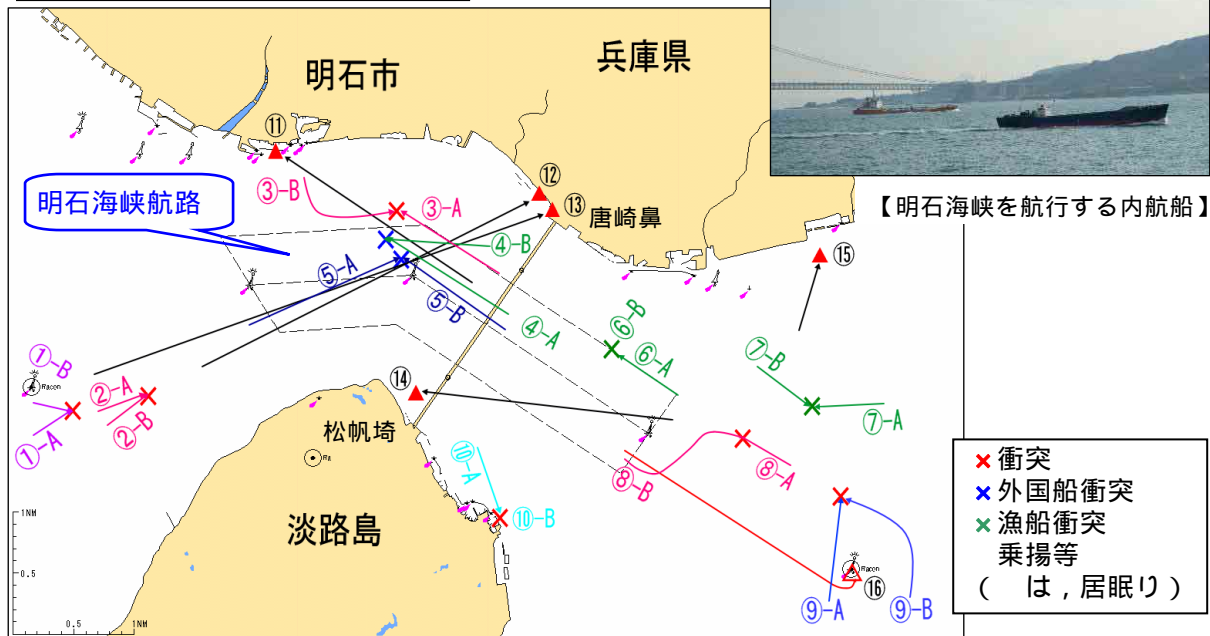
明石海峡の海難発生地点図

この海域において発生した海難で、平成14年から18年までに判決のあったものは16件で、衝突10件、乗揚3件、衝突（単）2件、施設損傷1件であった。

衝突については、対象船舶（貨物船、油送船及び旅客船）間が4件で、漁船とのものが3件になっており、発生場所として、航路屈曲部付近で3件、航路口手前において5件発生していた。

また、乗揚等については、すべて貨物船であり6件中5件が居眠りによるもので、83%に達し、その中でも航路を横切って航路外に進行したものが4件あった。

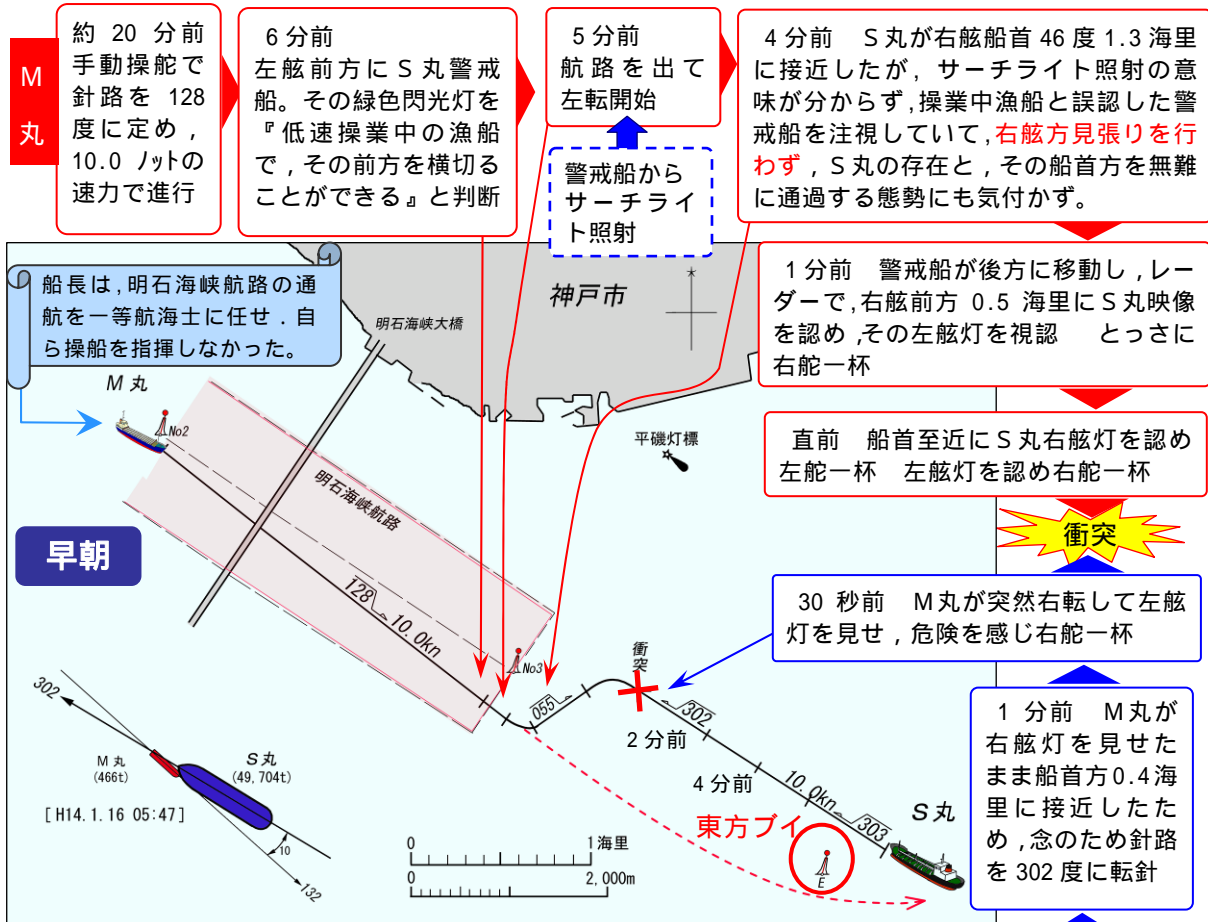
明石海峡 Case 1

油送船 S丸 × 貨物船 M丸 衝突

明石海峡航路東口沖

発生日時場所 : 平成 14年 1月 16日 05時 47分 明石海峡航路東口沖
 気象海象 : 雨 無風 視程 1.5海里 上げ潮中央期 東流 1ノット

- 22 分前 警戒船を前方 0.5海里に配備(視程 1.5海里) 水先人なし
- 9 分前 針路 303 度、速力 10.0 ノットで手動操舵により進行
- 約 4 分前 航路を出て左転した M丸の白、白、緑灯を視認、注意喚起信号せず。
- 2 分前 M丸が 0.7海里に接近、方位は明確に右方に变化
- 船長: M丸が自船の船首方を無難に通過する態勢と判断 警戒船に早く横切らせるよう指示

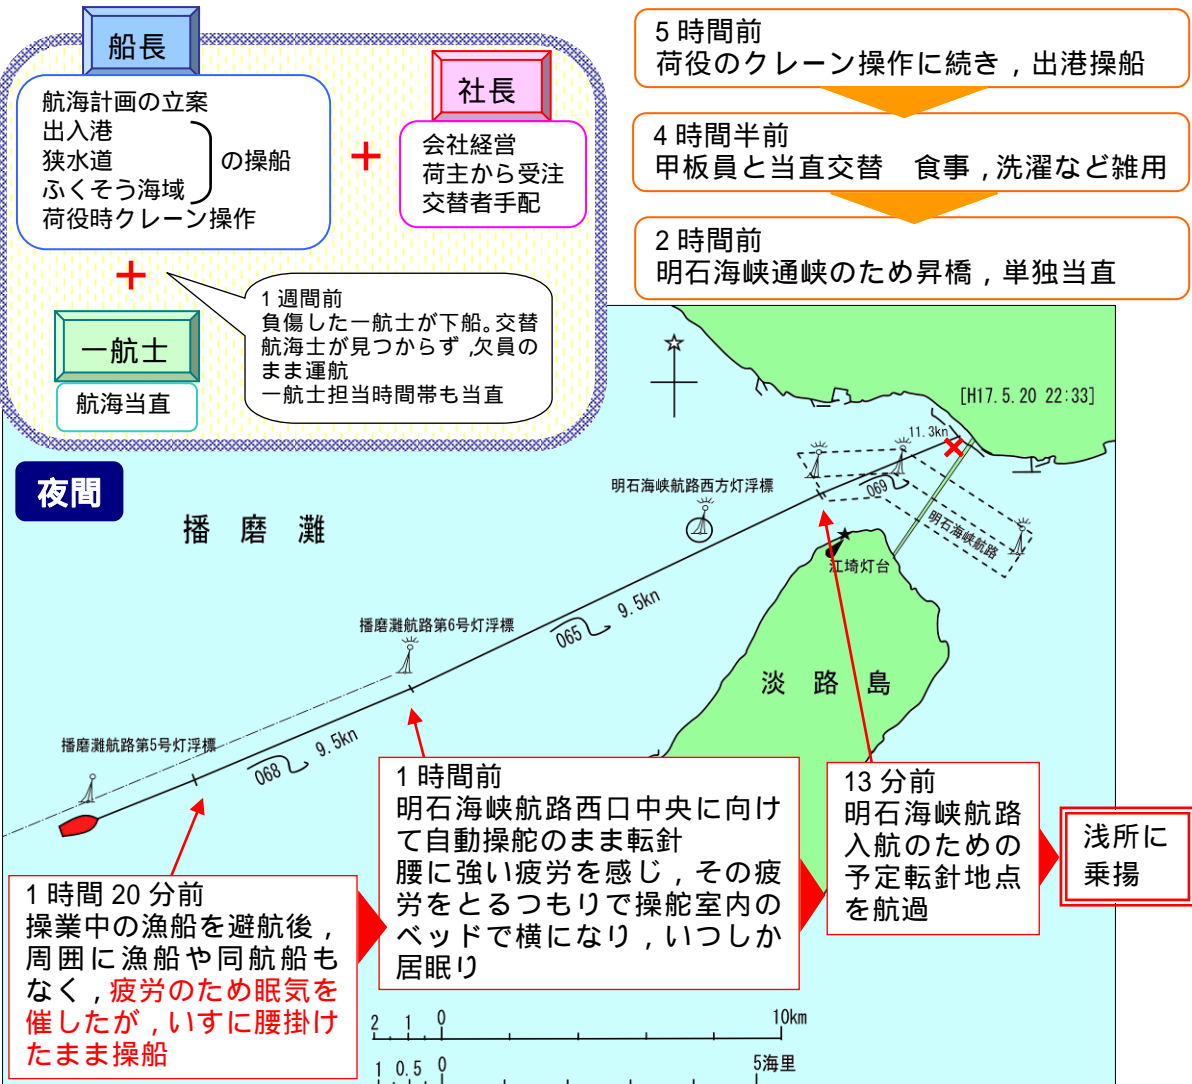
明石海峡 Case 2

貨物船 T丸 乗揚

明石海峡北側

T丸：貨物船 492ト 乗組員 3人 香川県小豆島土庄港 神戸港 砕石 1,150ト 同乗者 1人
 船長(船橋当直, 船舶所有者) : 44歳 五級海技士(航海) 海上経験 26年
 発生日時場所 : 平成 17年 5月 20日 22時 33分 明石海峡北側
 気象海象 : 晴 ほぼ無風 上げ潮初期 1.8ノットの東流

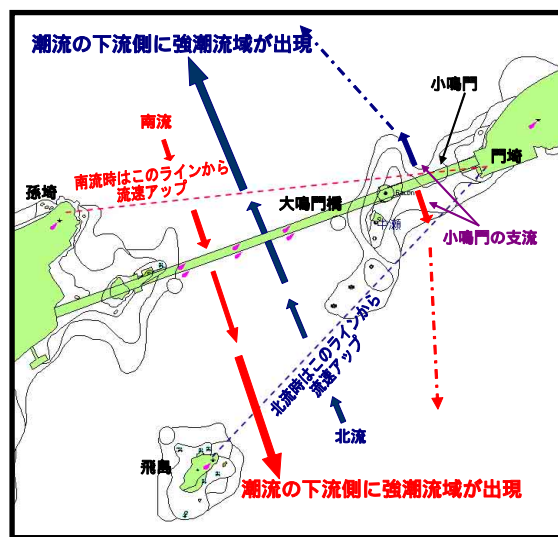
最狭部の門埼（とさき）、孫埼南方間には、大鳴門橋が架けられ、門埼の西方500メートル付近まで水上岩や浅所が点在し、孫埼の東方300メートル付近まで洗岩が点在しており、航路として航行できる最狭幅は、400ないし500メートルとなっている。また、孫埼南方1,000メートルのところに飛島が存在し、その周囲には暗岩や洗岩が点在している。

鳴門海峡は、その両側海域（播磨灘、紀伊水道）の潮汐の潮時差が逆位相に近く、その水位差により日本で最も潮流の強い海域であり、北流時には門埼と飛島を結ぶ線、南流時には門埼と孫埼を結んだ線を過ぎると潮流が急激に流速を増し、途中で小鳴門からの支流も加わるため、潮流の下流側が強潮流域となる。最強時には最大で約11ノットに達することもあり、潮流の影響による衝突や乗揚が多発している。

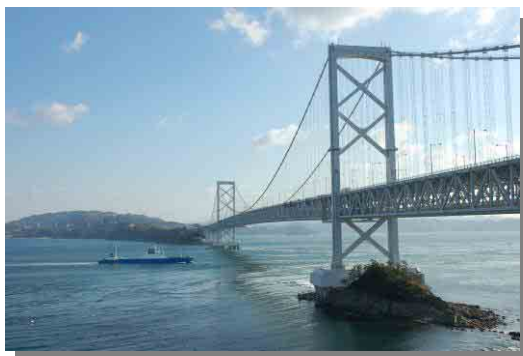
大鳴門橋

発生地点は、特に強潮流域である大鳴門橋下周辺に集中して8件発生しており、強潮流に抗しきれず操船不能に陥ったり、予期しない急激な圧流を生じるなど、潮流の影響による海難が5件あった。

また、大鳴門橋下周辺で発生した8件をみると、すべて天候は晴れで、6件が日出から日没までの昼間に発生しており、視界良好時での海難が多く発生している。

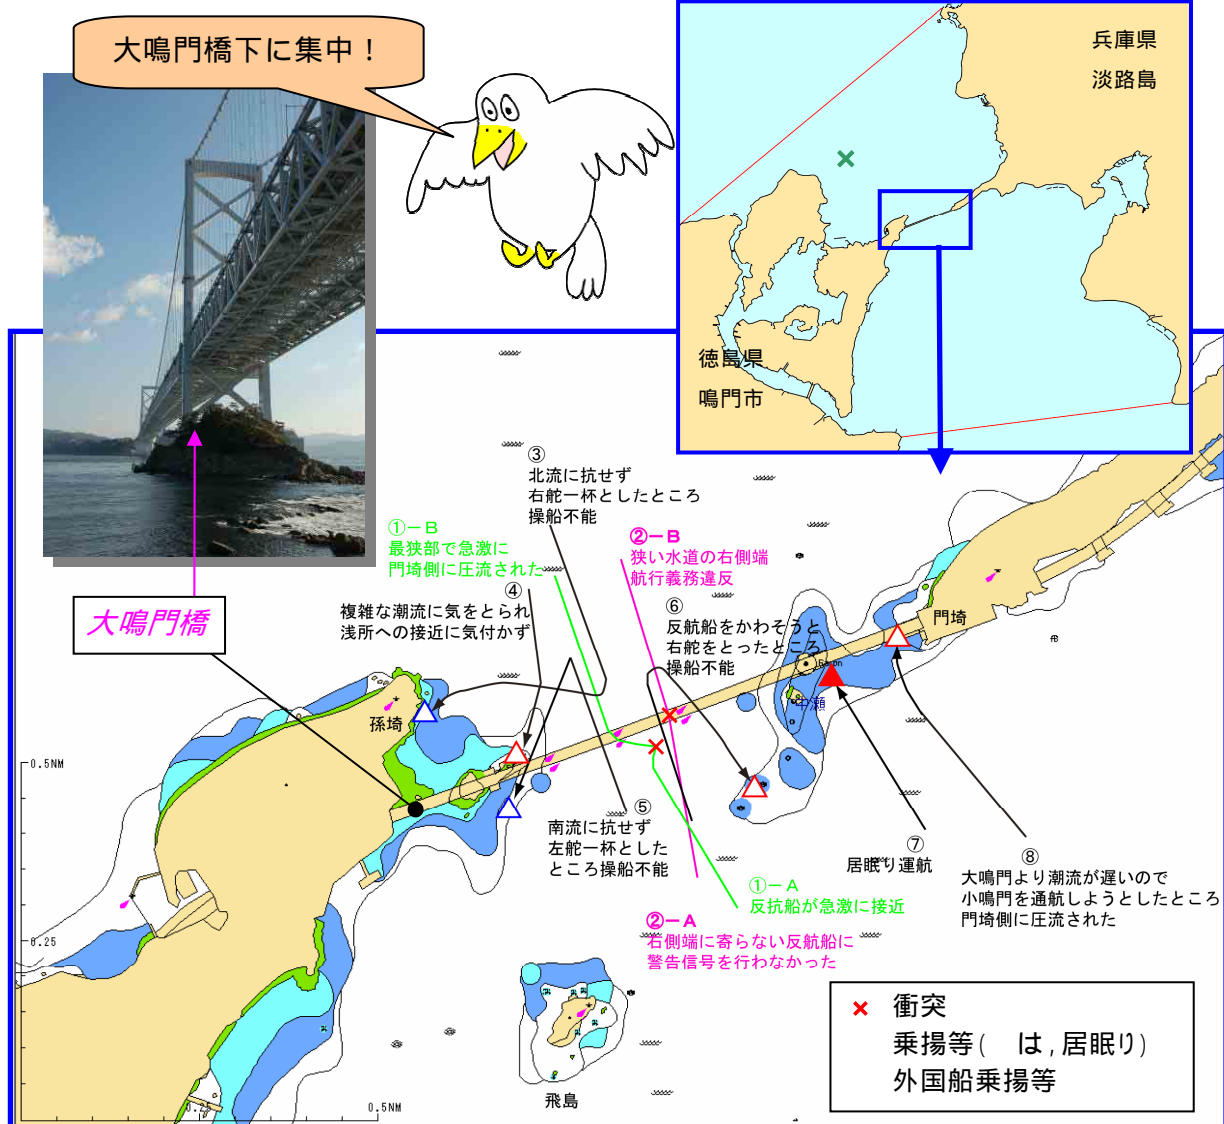
鳴門海峡の海難発生地点

これら10隻の進行方向および潮流模様は、乗揚は、北上船が4隻、南下船が2隻、二船間の衝突は、2件とも北上船と南下船との衝突となっており、潮流の影響により海難に至った5隻は、すべて潮流に抗して航行中であった。

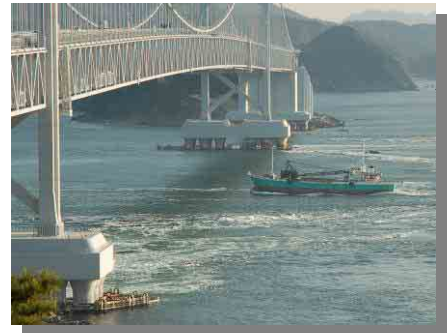
通峡時、反航船と行き会う場合は、お互い**中央灯を左に見て左舷対左舷で通過**する。

潮流が比較的弱い憩流時であれば、最狭部での行き会いも可能ですが、中央灯より右に寄らなかつたり、右舷対右舷で通過しようとする船舶もあるようです。自船も相手船も**右側航行を徹底**することで、**相手船の針路を憶断して接近するような危険を防止**することができます。右側に寄らない反航船に対しては、必ず汽笛による警告信号を行いましょう。

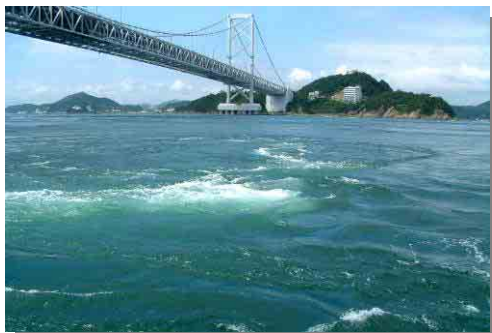
また、大鳴門橋に接近してからの転針も、相手船に自船の針路を憶断・誤認させる危険があるため、早期に最狭部の状況を把握するためにも、同橋を1海里以上離れた地点で水道を見通し、北上、南下ともに大鳴門橋橋梁標識を目標に、**橋軸に対し直角**となるように航行しましょう。

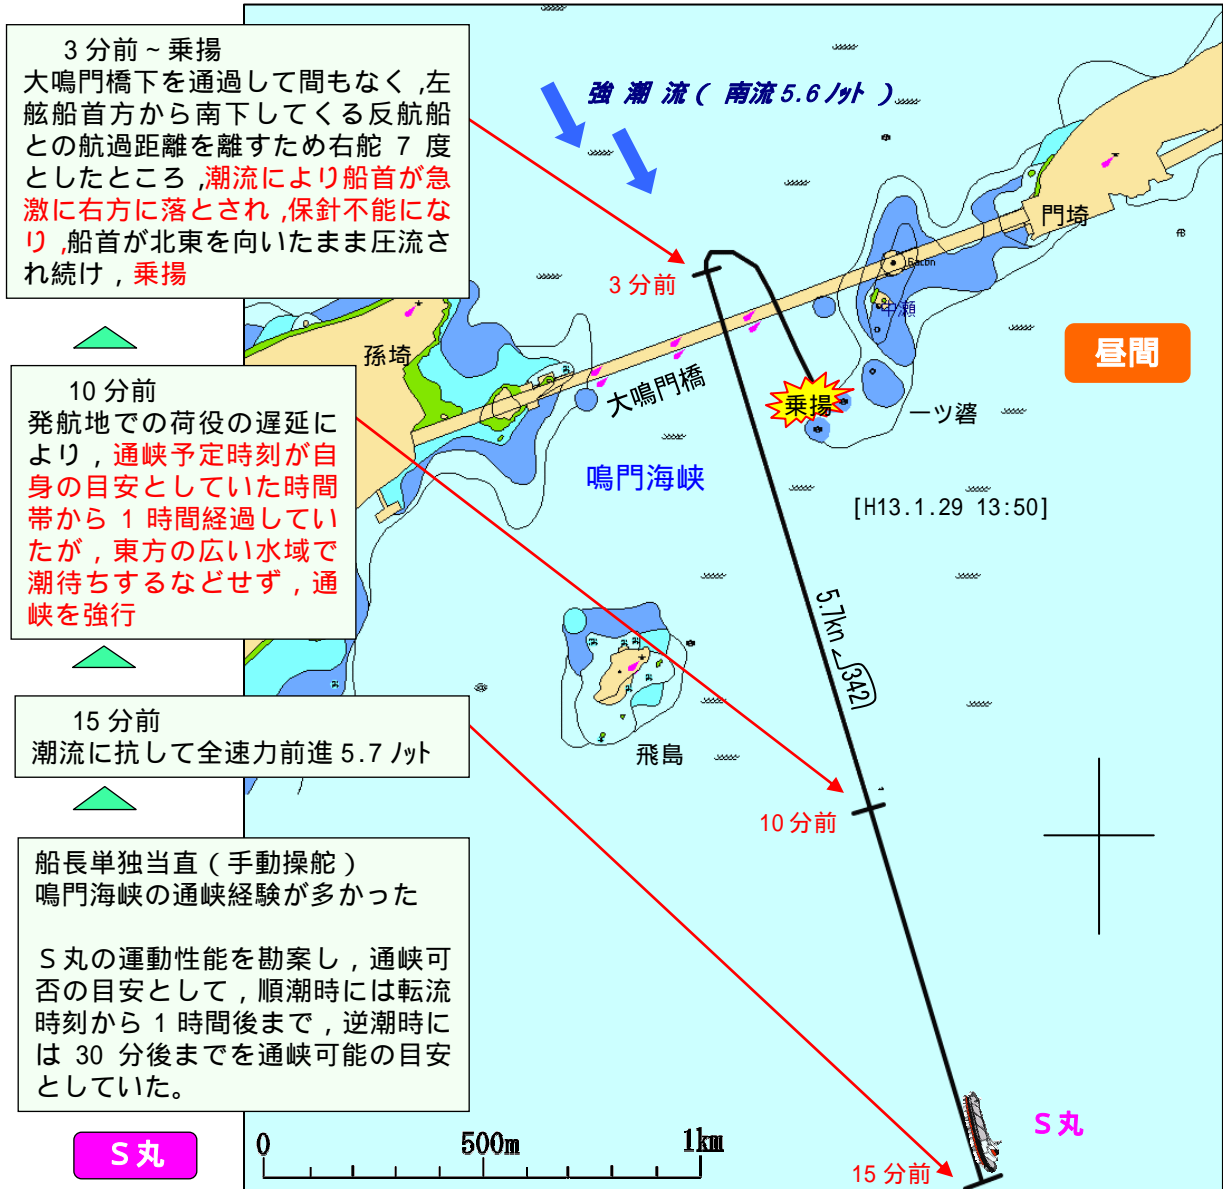
鳴門海峡 Case2

貨物船 S丸 乗揚

大鳴門橋南側

S丸：貨物船 498ト 乗組員5人 けい石1,607ト 徳島小松島港 福山港 航海速力10.0ノット
 船長(単独当直)：51歳 三級海技士(航海)免許 海上経験33年 鳴門海峡の通航経験多数
 発生日時場所：平成13年1月29日13時50分 大鳴門橋南側
 気象海象：晴 北西風 風力5 南流5.6ノット(転流時刻12時17分, 月齢4.6中潮)

自船の操縦性能を考慮して設定した,通航可否判断基準を必ず守ろう!
