第15回「新幹線脱線対策協議会」の結果概要

福島県沖を震源とする地震の 概要について

福島県沖の地震について

東北新幹線 福島・白石蔵王駅間 列車脱線事故について

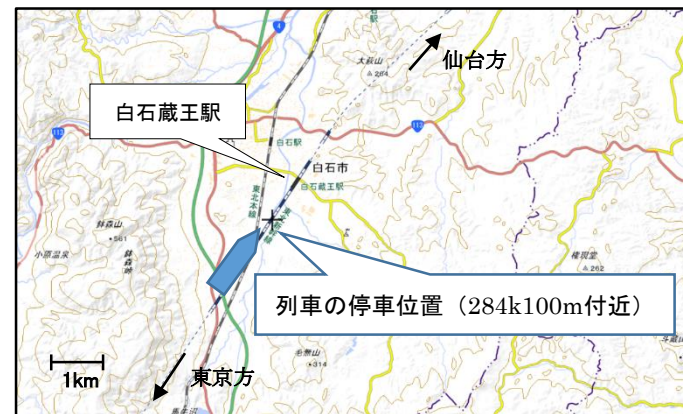
《13号車を除いた全ての車両(16両)が脱線》

同列車の運転士は、同駅間を走行中、福島県沖を震源とする最大震度6強（マグニチュード7.3）の地震により停車した。確認したところ17両編成のうち16両の車両が最大約1000mm脱線していた。なお、同列車にはお客さま75名及び乗務員5名が乗車していた。発生当時はお客さまからのお怪我等の申告は無かったが、その後5名のお客さまから打撲等をされたとの申告があった。（3月29日現在）

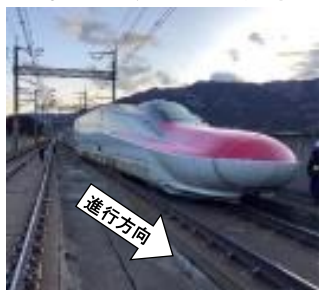
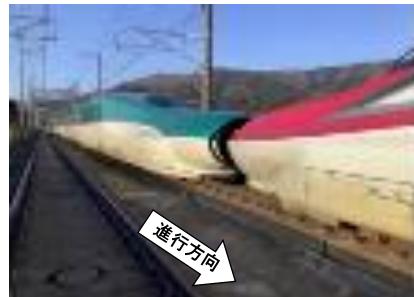
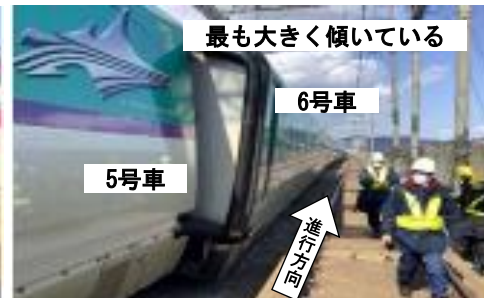
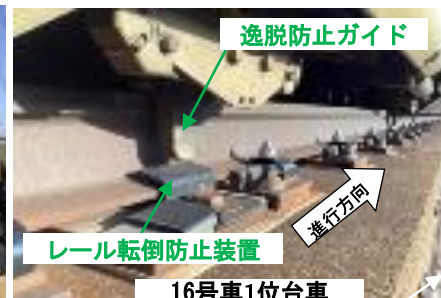
6. 関係略図

赤：仙台に向かって左に脱線した軸、青：仙台に向かって右に脱線した軸、黒：脱線しなかった軸

1号車 2号車 3号車 4号車 5号車 6号車 7号車 8号車 9号車 10号車 11号車 12号車 13号車 14号車 15号車 16号車 17号車

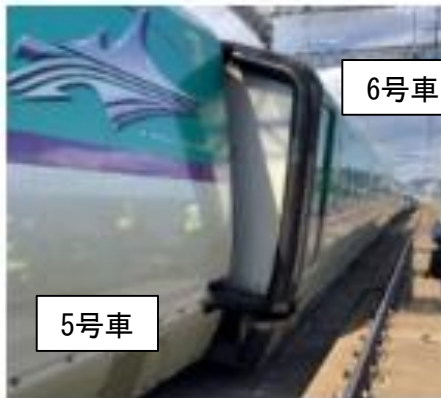
最大脱線幅6号車約1000mm

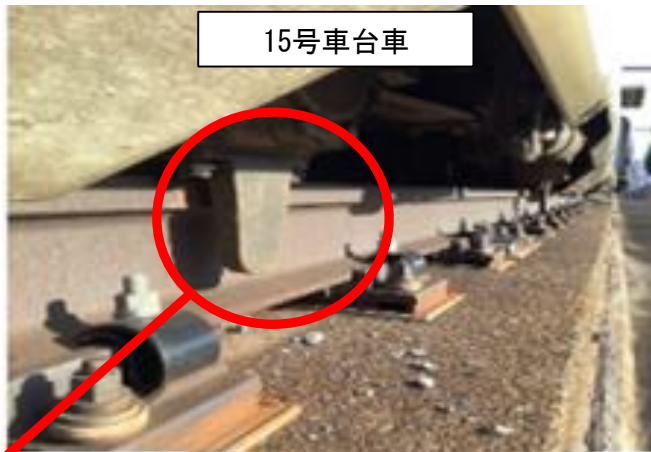
15号車台車

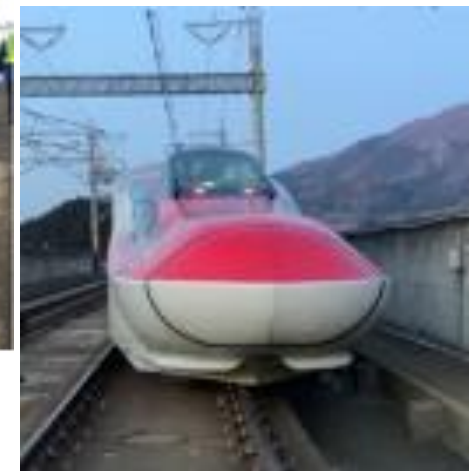
先頭17号車約600mm

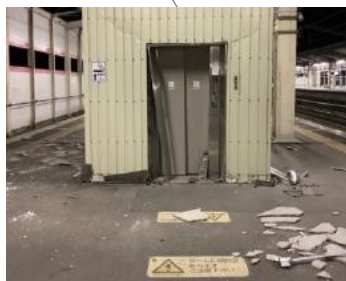
駅設備破損(福島駅)

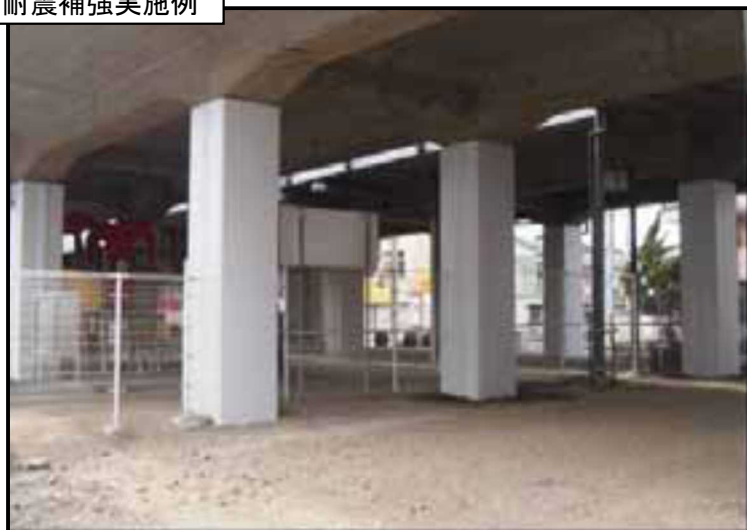
耐震補強実施例

新幹線の耐震補強は、阪神・淡路大震災を受け実施したせん断破壊先行型の緊急耐震補強については、概ね完了しており、緊急耐震補強を実施した高架橋については、東日本大震災において損傷はなかった。現在、曲げ破壊先行型の耐震補強を取り組んでいるところであり各社の耐震補強は以下のとおり。

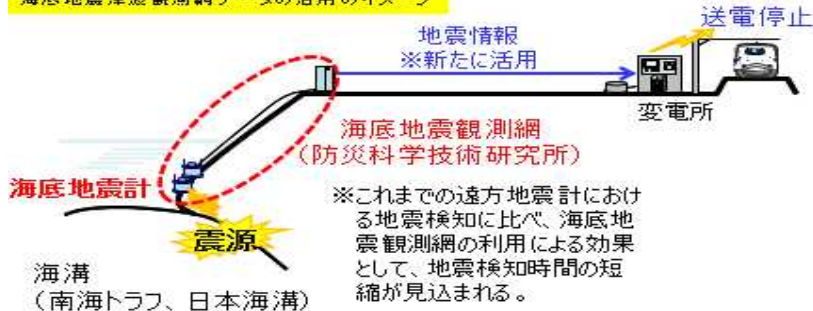
海底地震津波観測網データの活用のイメージ

事業者名	日本海溝海底地震津波観測網 (S-net)	地震・津波観測監視システム (DONET)
JR東日本	平成29年11月1日より房総沖データを、平成31年1月25日より茨城・福島沖から十勝・釧路沖までのデータを新幹線早期地震検知システムに導入 (最大約20秒検知時間短縮の見込み)。	/
JR東海	平成31年4月16日導入 (最大約30秒検知時間短縮見込み)。	
JR西日本	/	平成31年4月16日運用開始 (最大約10秒検知時間短縮)
