4. 水害と治水事業の沿革

4-1 既往洪水の概要

4-2 治水事業の沿革

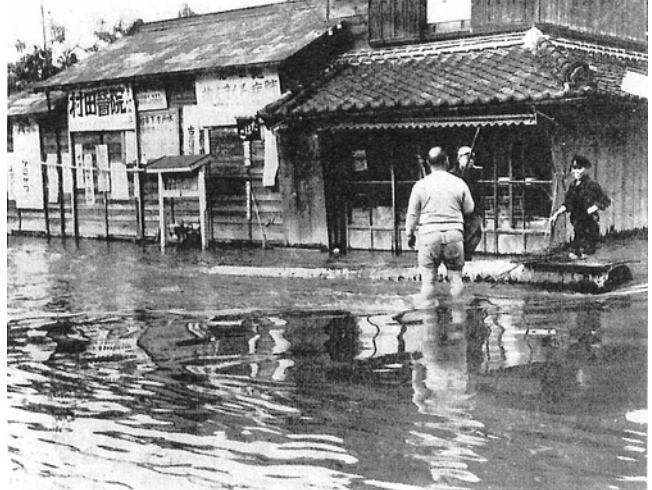
▲昭和 13 年洪水の水戸市街地の様子

6 月末小笠原西方から北上した台風は関東地方一帯に未曾有の豪雨をもたらした。那珂川流域では下流域の雨量が特に多く、水戸測候所では 59 時間で 491.6mm を記録した。

那珂川の水位が 7.55m という前代未聞の出水となり、水戸市近郊の村々の冠水のほか、5 つの橋梁の流出・沈下・崩落などにより鉄道を含む交通機関は途絶し、被災人数 17,000 人を数えた。この年 9 月にも台風による洪水が発生し、那珂川の水位は 8.46m と過去最高を記録した。雨量は多くなかったものの急激な増水により少なからぬ被害をもたらした。

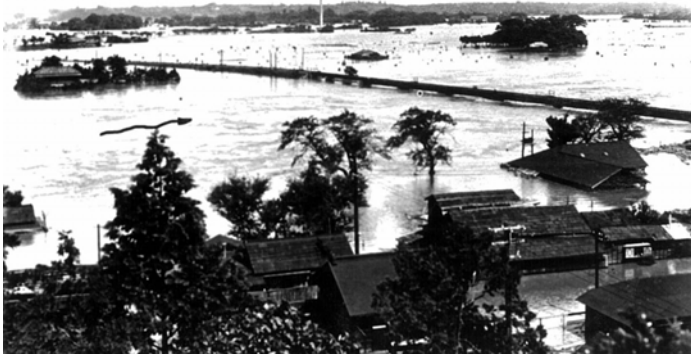
▲昭和 22 年 9 月洪水の様子（水郡線鉄橋付近）

13 日に沖ノ島島付近から北上したカスリーン台風は、房総半島をかすめて三陸沖に抜けたが、台風の接近に伴って寒気団が侵入し各地に降雨をもたらした。12 日から 15 日までの総雨量は水戸で 381.4mm であったが翌 16 日にかけて暴風雨にかわり 3 時間の

降雨量 197.5mm という水戸測候所の過去最大を記録した。那珂川は大出水となり、最高水位は水府橋で 7.80m に達した。負傷者 97 名、全壊 67 戸、床上浸水 1,919 戸、床下浸水 1,000 戸の大災害となった。

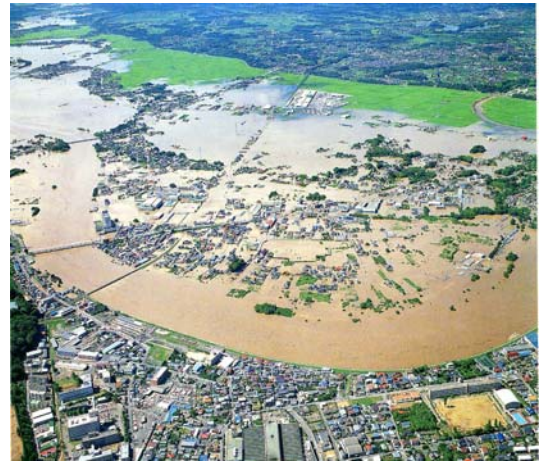
▲昭和 61 年洪水 那珂川の氾濫 (水戸市)
(出典：関東建設弘済会 昭和 61 年 8 月洪水 水害)

那珂川の水府橋地点の水位は、8 月 5 日 16 時 30 分には最高水位 9.15m を記録した。計画高水位 (8.152m) を約 1m も越える未曾有の洪水となった。

那珂川沿川の浸水被害は茨城県、栃木県合わせて床上浸水 4,864 戸、床下浸水 2,815 戸であった。

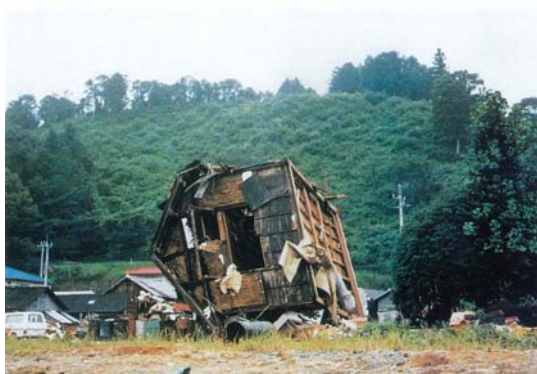
▲洪水によって流された家屋 (那須烏山市)

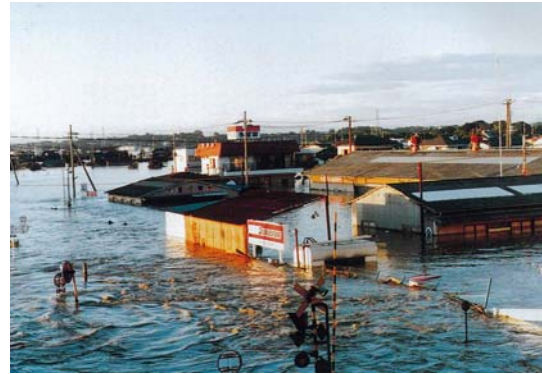
▲水没した水戸市街地の様子

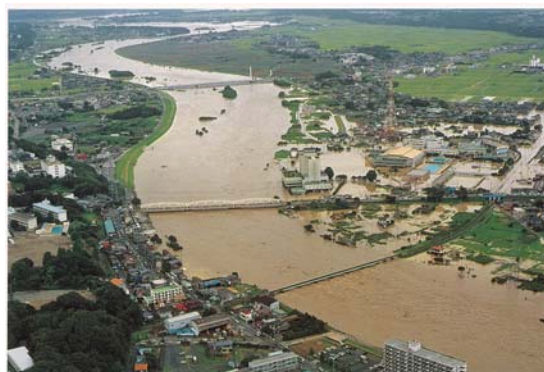
▲平成 10 年洪水 那珂川の氾濫（水戸市）

平成 10 年 8 月 25 日南大東島の南東海上で発生した台風 4 号は、26 日には中心気圧 960 ヘクトパスカルの中型で強い台風となり、30 日には八丈島の南南東約 350km に達した後、9 月 1 日には八丈島の南東に去った。この影響により、本州上の停滞前線の動きが活発化したうえ、南側に斜面が開いている栃木県北部の地形条件、台風の動きが遅かったことなども手伝い、記録的な大雨をもたらした。台風 4 号に刺激された停滞前線により降り始めた雨は、8 月 26 日から 31 日まで栃木県北部を中心に降り続き、流域平均総雨量は 446mm、上流部大沢観測所では総雨量 1,091mm と年間雨量の約 4 分の 3 に達する記録的な大雨となった。大沢観測所の 1 時間あたり雨量は 103mm を記録した。この大雨により那珂川は急激に増水し、水府橋（水戸市）では 8 月 28 日 14 時には最高水位 8.43m（標高 7.42m）を記録した。8 月 29 日には一旦警戒水位を下回ったものの、上流域の強い雨

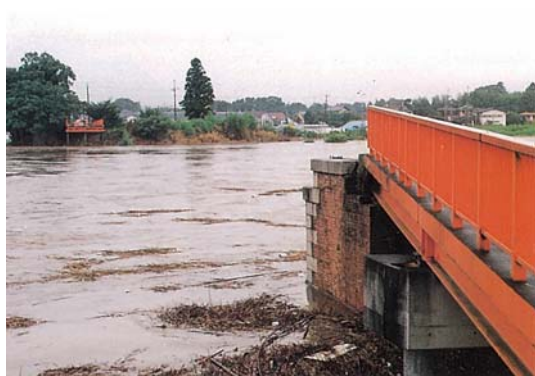
▲洪水によって流された寿橋（水戸市）

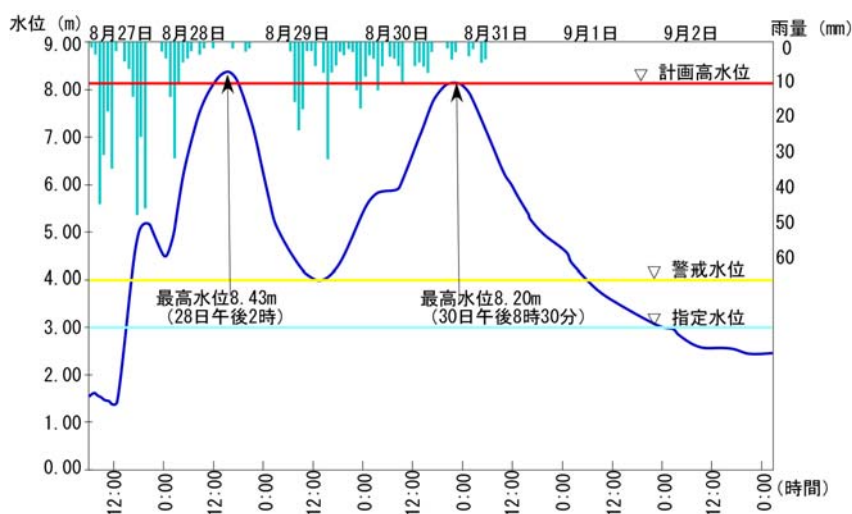
図 4-2 平成 10 年 8 月洪水の概況

※雨量：黒田原雨量観測所、水位：水府橋水位観測所

による増水により 30 日には再び上昇して 8.20m となり、計画高水位を 2 度も上回る出水となった。この記録的な大雨により、那珂川沿川の各地では、堤防のない地区や低い土地での浸水が相次ぎ、水戸市を中心に昭和 61 年に次ぐ大水害となった。那珂川沿川の浸水被害は、茨城県で床上浸水 411 戸、床下浸水 410 戸であった。

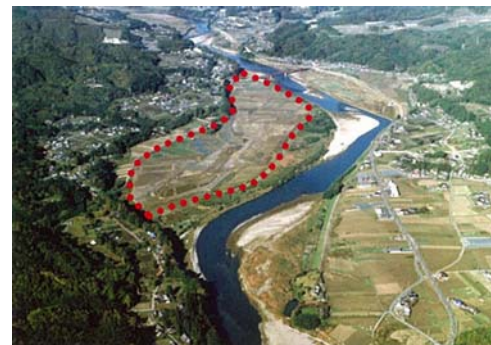
▲ 御前山遊水地（常陸大宮市下伊勢畑地区）

那珂川の中流部では、洪水時の最大流量を抑え、洪水氾濫を防ぐことを目的に、平成 11 年度から遊水地の整備を進めている。

現在、御前山遊水地（常陸大宮市下伊勢畑地区）及び大場遊水地（常陸大宮市小場・小野地区）において、用地補償を進めている。

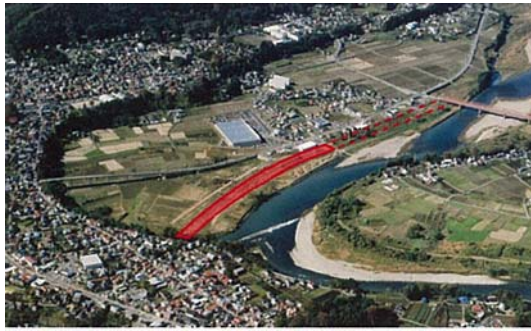
▲那須烏山市城東地区

中流部の那須烏山市城東地区では、平成 8 年度の国道 294 号線バイパス開通を契機に、大型スーパーの進出等による大規模な開発が進められているが、この地区は地盤が低く過去に洪水被害が多く発生していることから、堤防整備の早期実現を望まれており、これまでに下流側 550m において築堤を実施し、現在上流側の用地買収を進めている。

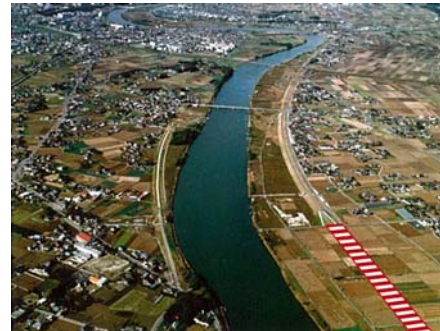
▲ひたちなか市勝倉・金上地区

下流部では現在ひたちなか市勝倉・金上地区において堤防整備を進めている。既にこの地区の上流区間では堤防整備がなされており、平成 17 年度は用地買収及び築堤工事を進めている。
