3.11 震災を踏まえた
今後の治水システムに関連する
知見・情報の整理

平成 23 年 12 月

国土交通省 タスクフォース

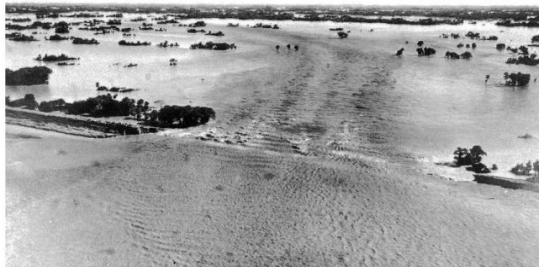
利根川水系では、これまでに豪雨に伴う大規模な洪水に幾度となく見舞われてきた。戦後まもなくカスリーン台風がもたらした豪雨により、1947（昭和22）年9月16日0時頃に利根川右岸の埼玉県北埼玉郡東村（現在の加須市）新川通地先で堤防が決壊（決壊幅約350m）し、その氾濫流は、4日間かけて首都東京の都心東部にまで及び壊滅的な被害を発生させている。利根川全体では、本川及び支派川合わせて24か所、約5.9kmの堤防が決壊している。

写真-1 利根川右岸埼玉県東村での越水・決壊（国土交通省関東地方整備局利根川上流河川事務所）

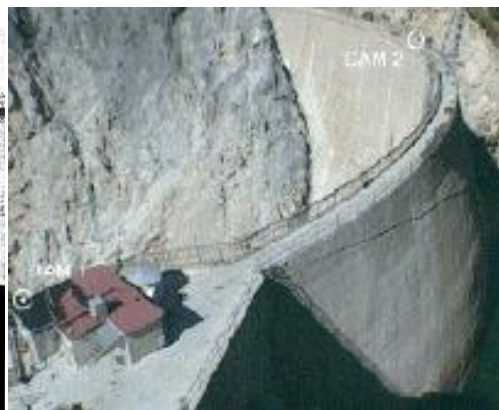
コイマダム（1929年完成、アーチ式コンクリートダム）で基盤加速度0.7Gと推定されている。堤体には被災はなく、弦長が2.5cm短縮、左右岸で高低差3.8cmが発生し、スラストブロックに変状が起こった。

写真-4 パコイマダム

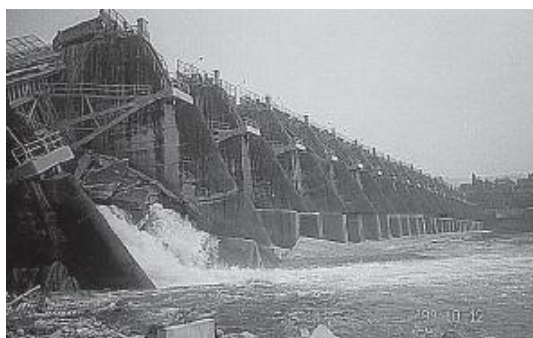
1999年の台湾で発生した台湾集集地震では、^{シーカン}石岡ダム（1977年完成、重力式コンクリートダム〈大型堰〉）の近傍で基盤加速度0.53Gを記録した。本体右岸側に地表地震断層が出現したことにより、約7.6mの段差が生じたことで堤体の一部が倒壊したため、270万m³の貯水のほとんどが流出した。

写真-5 石岡ダムの被災状況

仮にレベル2地震動を上回り、国内外で観測されている最大級の基盤加速度程度の地震動がハッ場ダムに作用した場合、照査で引張応力が集中する結果が得られているダム堤体底部の上流端部付近などに引張亀裂が発生し、ダムの漏水量が増加する可能性がある。しかしながら、前述したとおりコンクリートダムの被災の事例を見る限り、地表地震断層の変位により一部が倒壊した台湾の石岡ダムを除き、地震によって重力式コンクリートダムが決壊した事例は確認されていない。

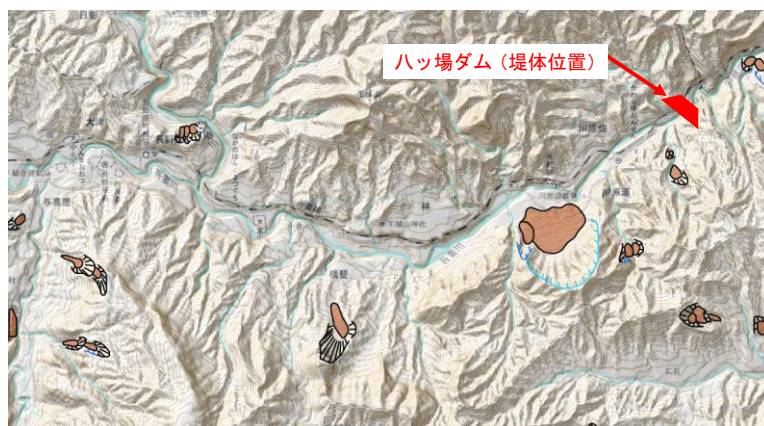
また、古い時代に発生した大規模な土砂移動は地形から推定することが可能であり、「地すべり地形分布図」((独)防災科学技術研究所)によれば、1,000万 m^3 を超える大規模な地すべり地形として川原湯地区1箇所が記載されている。

ただし、当該箇所については、現地踏査、ボーリング調査等を実施した結果、地すべりではなく崖錐堆積物であることが判明しており、表層崩壊対策として砂防堰堤等の対策が実施されている。

図-9 ハッ場ダム周辺の地すべり地形

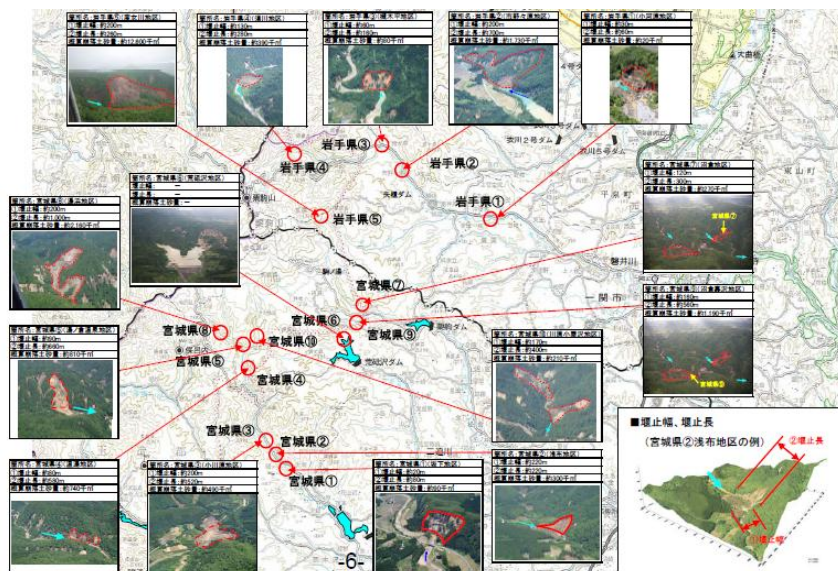
岩手・宮城内陸地震に伴い、震源に近い岩手県、宮城県の県境付近を中心に大規模な土砂移動が発生している。発生土砂量は最大規模となった荒砥沢で約6,700万m³、全体で約1.3億m³に及び、これらによる河道閉塞により15の天然ダムが形成されたが、仮排水路の設置、河道閉塞の対策工等により決壊等による被害の拡大は免れている。

図-10 岩手・宮城内陸地震に伴う15箇所の河道閉塞（天然ダム）

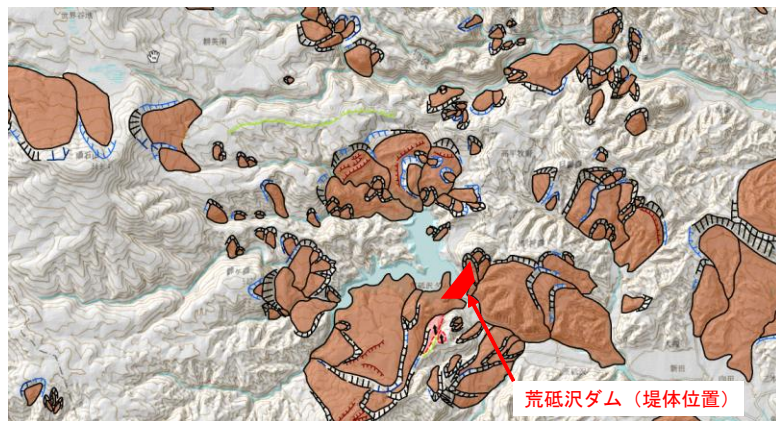
国内の事例としては、岩手・宮城内陸地震に伴う荒砥沢ダムの貯水池上流で約6,700万 m^3 に及ぶ大規模な地すべりが発生した事例がある。地すべりによって崩壊した土砂の一部が貯水池に流入しているが、

図-12 荒砥沢ダム周辺の地すべり地形

地震後の貯水位が約2.4m上昇したことから、その土砂量は約150万 m^3 と推定されている。当該地には広い範囲で低角度の流れ盤が存在し、「地すべり地形分布図」によれば、過去に多数の地すべりが発生したことがある典型的な地すべり地形である。

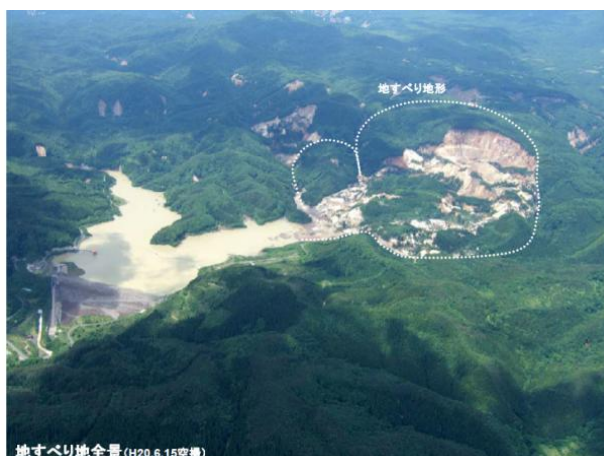
事前に地すべり地形が確認され、その対策を行っていたダム堤体の直上流右岸では地すべりが発生していない。

写真-6 岩手・宮城内陸地震による荒砥沢ダム周辺の大規模な土砂移動（地すべり）

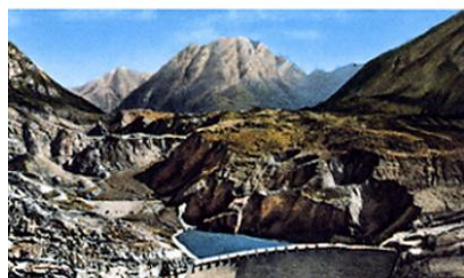
国外の事例としては、1963年10月9日に、イタリアのバイオントダム（アーチ式コンクリートダム、1960年完成）の貯水池左岸で巨大な地すべりが発生している。2.4億 m^3 に及ぶ土砂の滑落により跳ね上げられた水は、ダムを100mの高さで越流している。ダム下流にあふれ出た水は大規模な洪水を引き起こし、死者がおよそ2,600名に及ぶ被害を出している。この越流により天端上の道路が破壊されたもののダム堤体に大きな損傷は発生しなかった。

写真-7 被災後のバイオントダムの貯水池と大規模土砂移動の痕跡

山腹斜面のゆっくりとしたすべりが継続的に進行して、ダム貯水位の上昇とともに地すべりの速度の増加が確認されている。その速度は、1960年以降は週当たり約1cmであったものが、1963年9月18日以降は、1日当たり1cmであることが確認されている。その後、9月28日頃から豪雨が降り続き、すべり速度は急増して、10月9日の大規模な滑動に至った²⁵。早くから地すべりの兆候が現れていたが、地すべり発生の危険性は、下流の村々には伝えられなかった。
