平成 24 年 7 月 15 日
九州地方整備局
11時30分現在

7月12日からの梅雨前線の活発な活動による豪雨（第16報）

別添 ① 被災箇所位置図（矢部川水系矢部川）

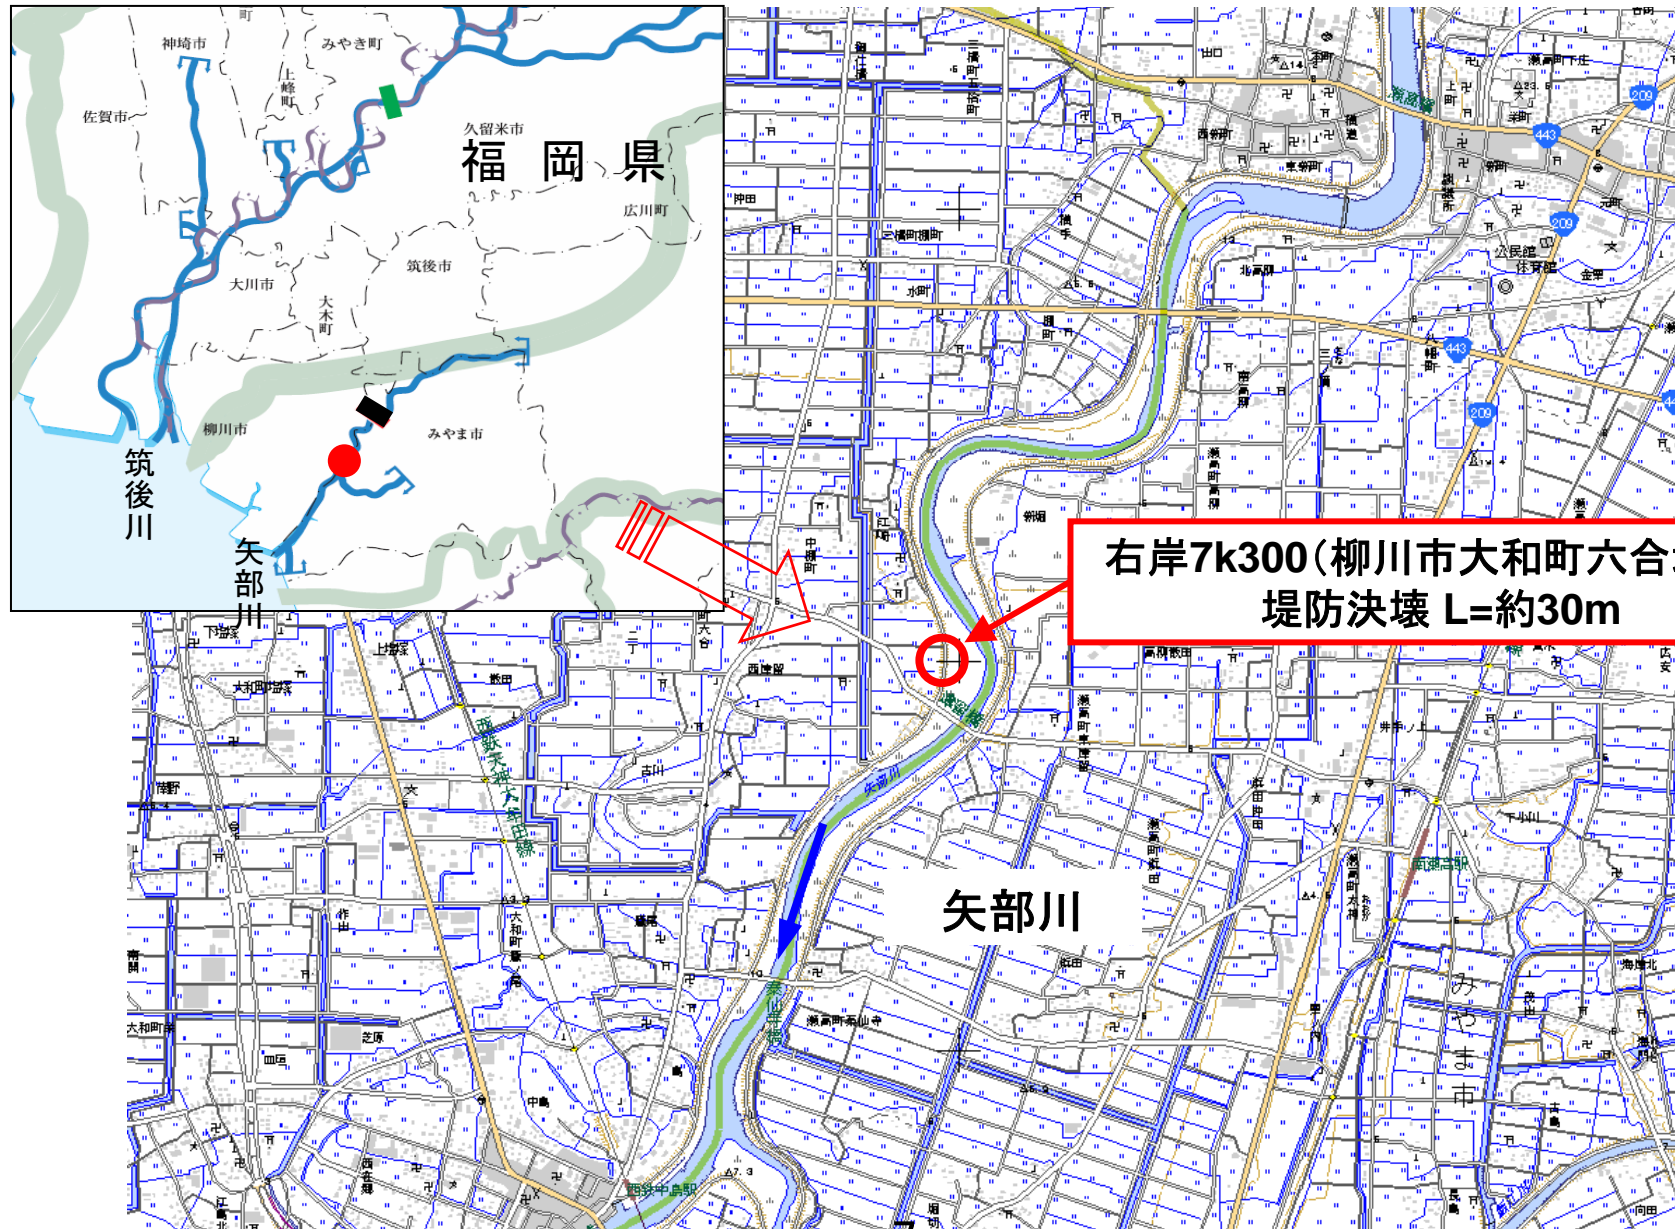
- 矢部川水系矢部川では、今回の大雨による洪水のため、堤防が1箇所決壊。
(矢部川右岸7k300柳川市大和町六合)
- 矢部川7k300右岸の堤防決壊箇所で大規模ブロック投入による応急復旧を実施中。
(7/14 15時35分 工事着手、別添①参照)
- 今朝までに被災水位程度まで盛り立てを行う予定でしたが、現地に入ってみると決壊した堤防敷きの下が予想以上に深く広範囲に掘れていたため、この部分の盛り立てに時間を要し、もとの堤防の高さ・断面までの応急復旧については、現時点で本日中の完了見込みです。
なお、天候等の状況により変更となる場合があります。
- 国管理道路のうち全面通行止め箇所は以下の区間です。
 - ・ 7/12 5:45 国道57号 熊本県阿蘇市一の宮町坂梨^{いちみやまちなし} 58k000～61k000 法面崩壊等による全面通行止め
(迂回路については、別添②を参照)

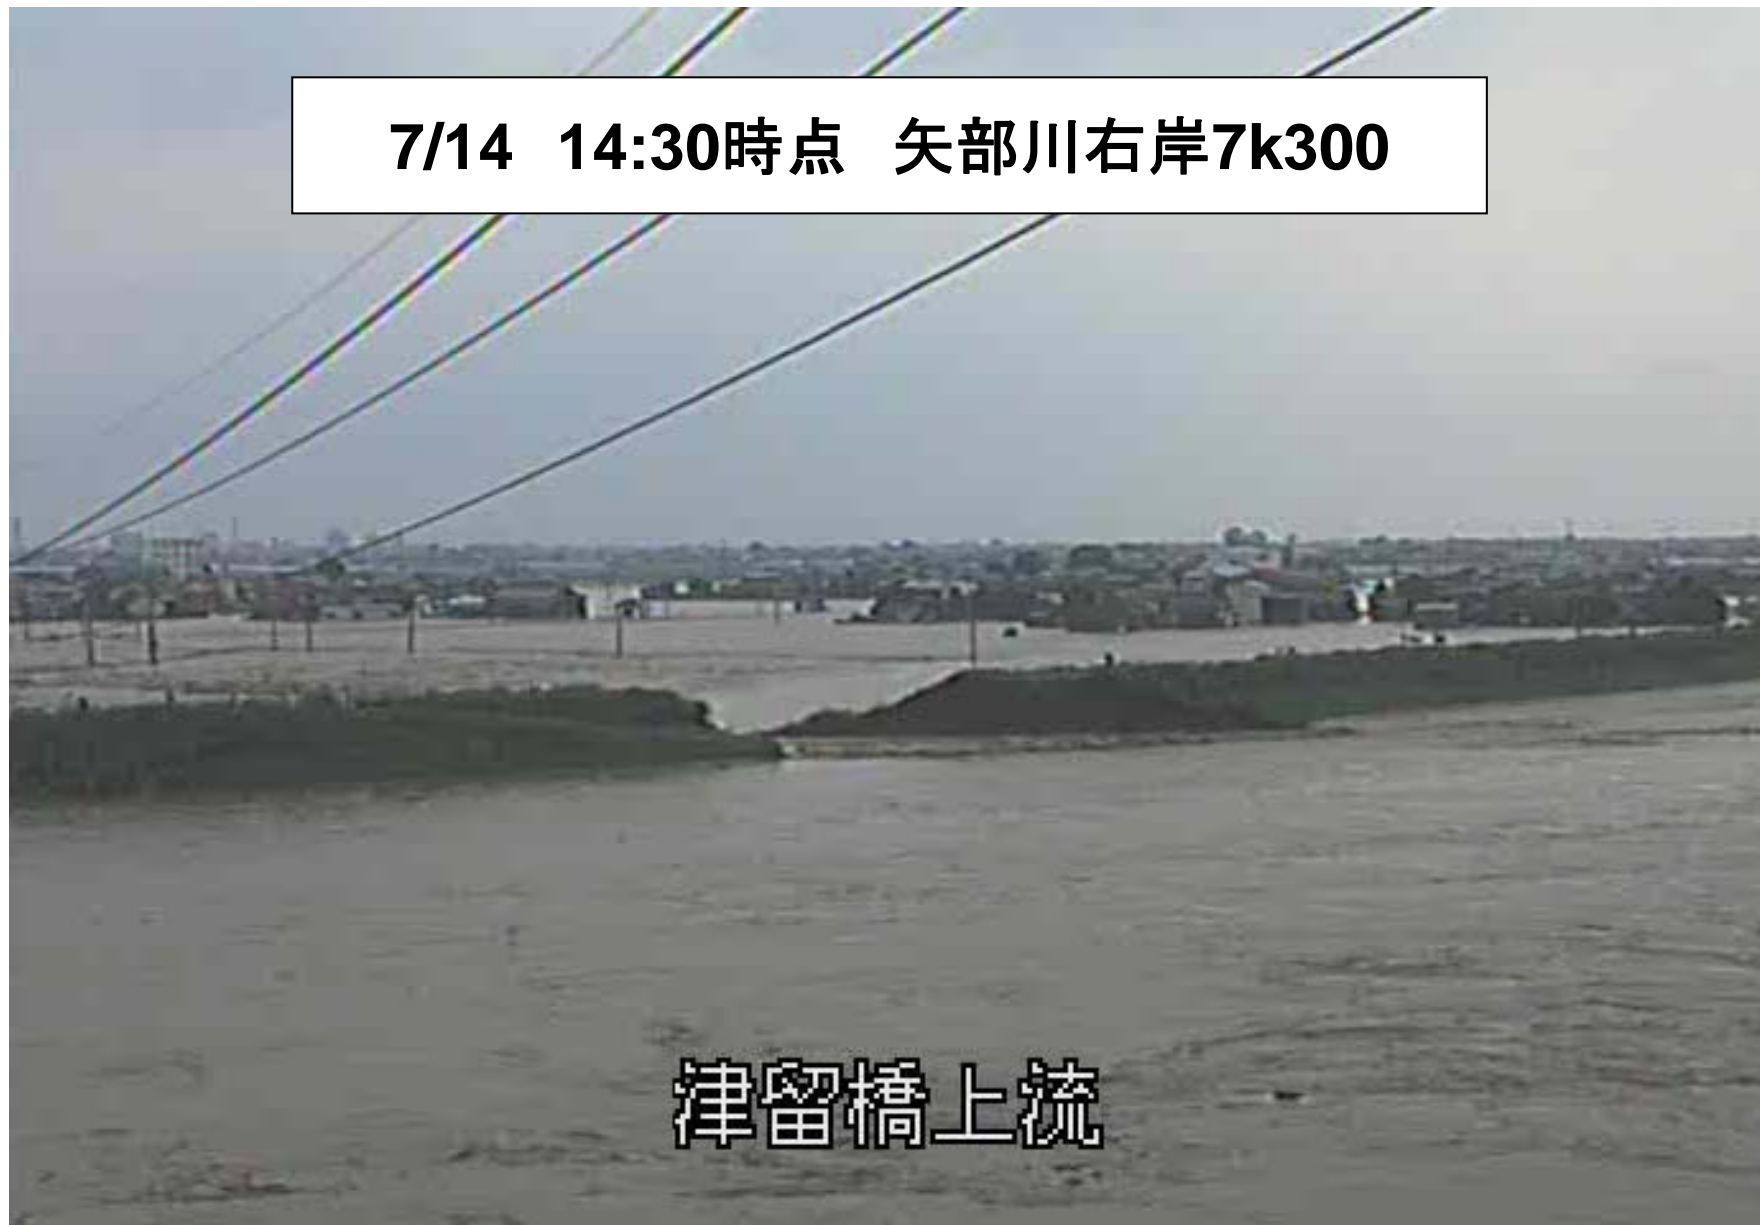
7/14 14:30時点 矢部川右岸7k300

津留橋上流

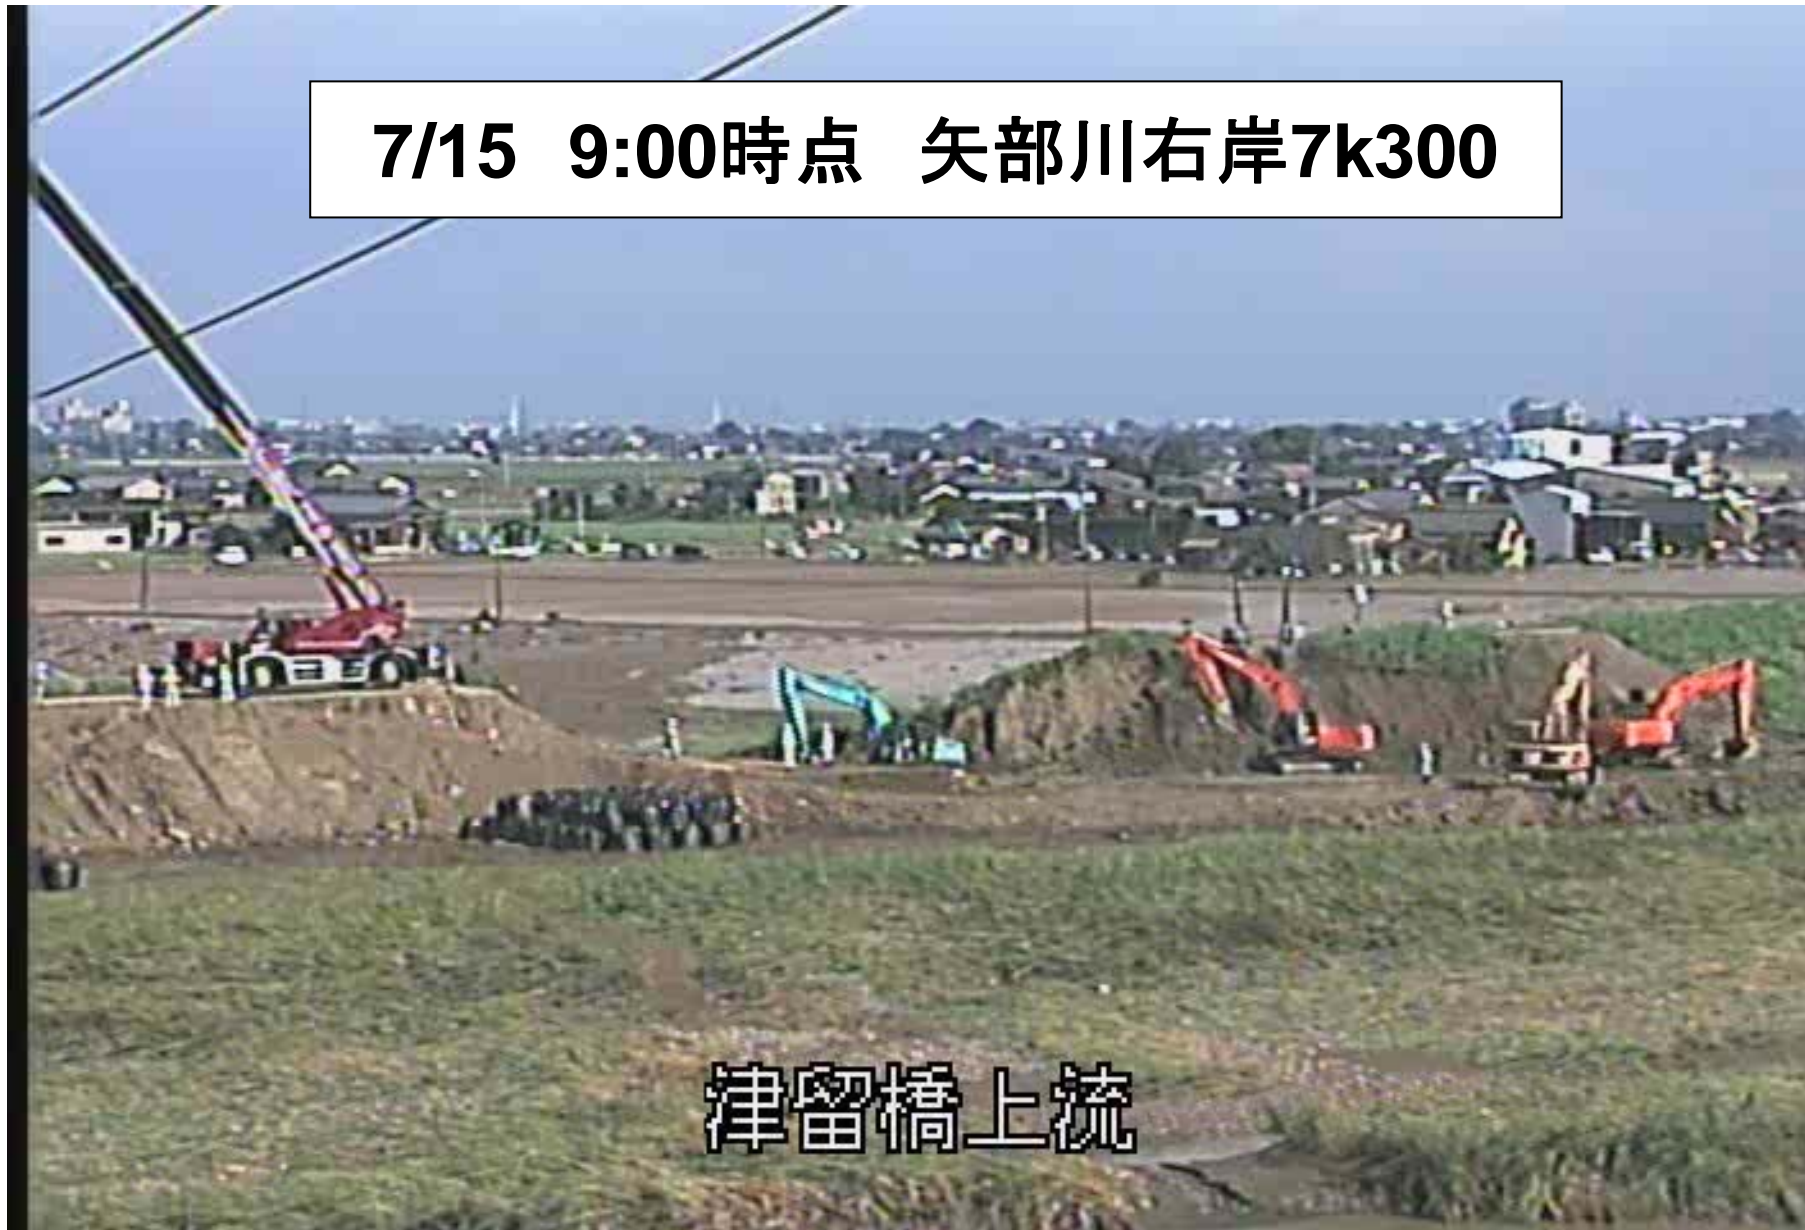
7/15 9:00時点 矢部川右岸7k300

津留橋上流
