浅間山天明噴火（1783）で吾妻川・利根川を 流下した天明泥流

Tenmei Mudflow flow down in the Agatsuma and Tone River at the Asama Eruption in 1783

いの うえ きみ お
井上公夫*
Kimio INOUE

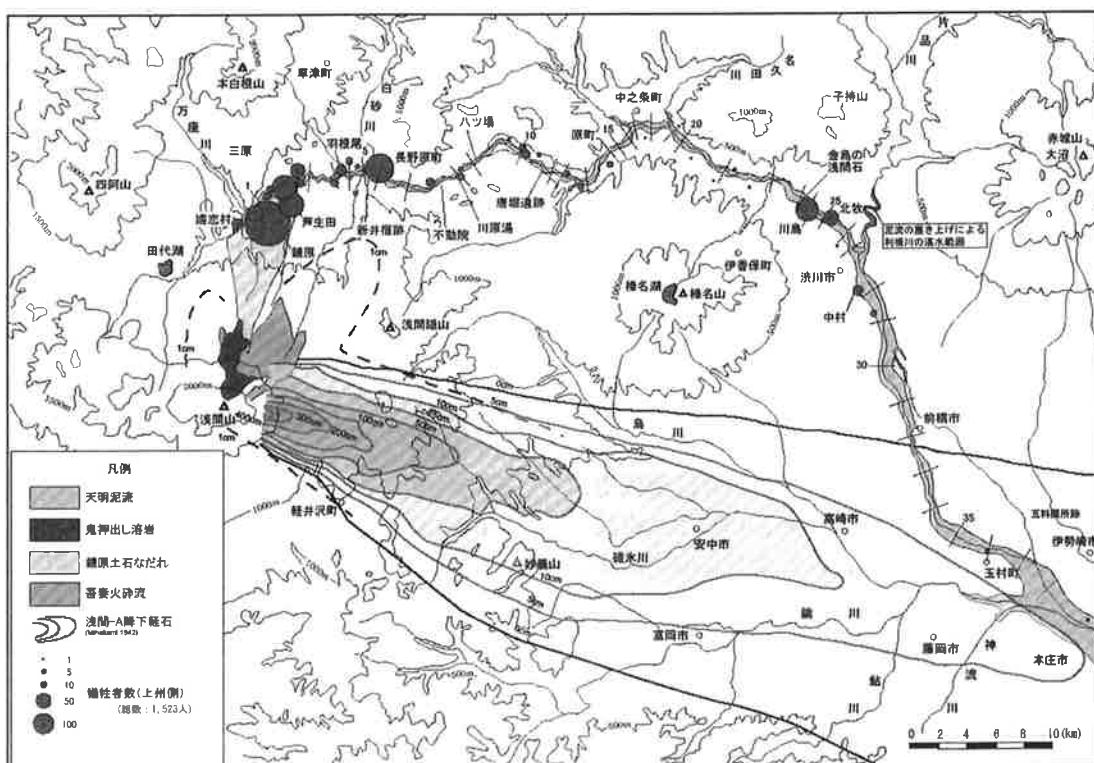
天明三年（1783）の浅間山噴火は、浅間山周辺から利根川流域に激甚な被害を与えた。〈図一1〉は、天明三年（1783）の浅間山噴火に伴う堆積物と被害の分布を示している。浅間山から高速で北麓を流下してきた鎌原土石なだれは、吾妻川右岸側の急斜面からなだれ落ち、そ

〈図一1〉天明三年浅間山噴火に伴う堆積物と被害の分布（古沢、1997をもとに作成、井上、2009）

〈図一1〉に示したように、鎌原土石なだれは鎌原村

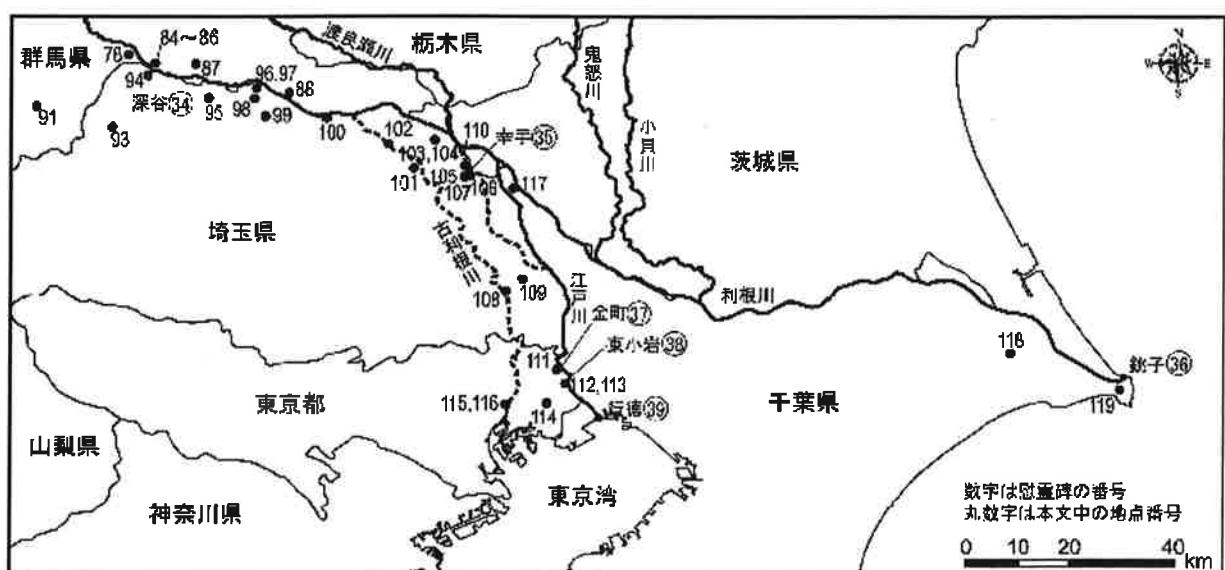
〈図一4〉は、利根川中・下流、江戸川沿いの天明災害供養碑の分布図（井上、2009）で、図中の数字は天明泥流の供養碑の位置を示している。天明泥流中を流れてきた屍体を見た周辺の住民は、屍体を拾い上げて埋葬し、多くの慰霊碑を建立した。

〈図一4〉利根川中・下流、江戸川沿いの天明災害供養碑の分布図（井上、2009）

〈写真一8〉は、東京都墨田区両国の回向院で、〈写真一9〉は、その境内にある天明災害の慰靈碑(右2つ)と関東大震災(1923)の慰靈碑である。〈図一4〉に示した浅間山から吾妻川、利根川、江戸川沿いの各地に分布する慰靈碑(2009年時点では119箇所)をお参りすることをお勧めする。

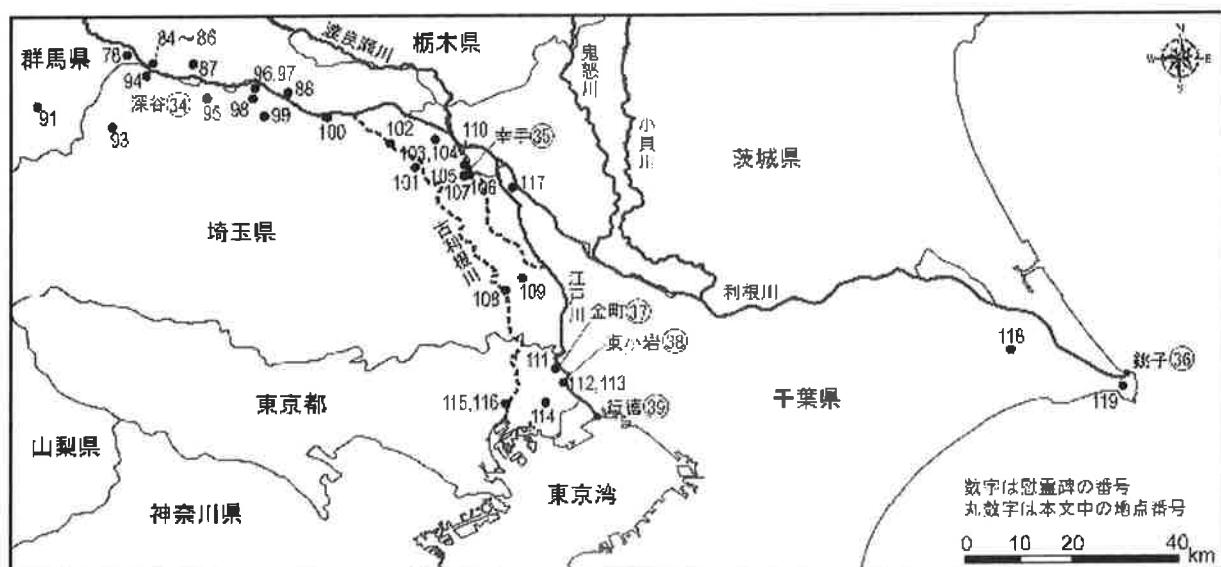
〈図一4〉は、利根川中・下流、江戸川沿いの天明災害供養碑の分布図（井上、2009）で、図中の数字は天明泥流の供養碑の位置を示している。天明泥流中を流れてきた屍体を見た周辺の住民は、屍体を拾い上げて埋葬し、多くの慰靈碑を建立した。

〈図一4〉利根川中・下流、江戸川沿いの天明災害供養碑の分布図（井上、2009）

〈写真一8〉は、東京都墨田区両国の回向院で、〈写真一9〉は、その境内にある天明災害の慰靈碑(右2つ)と関東大震災(1923)の慰靈碑である。〈図一4〉に示した浅間山から吾妻川、利根川、江戸川沿いの各地に分布する慰靈碑(2009年時点で119箇所)をお参りすることをお勧めする。
