# よみがえれ! みちのくの鉄道

～東日本大震災からの復興の軌跡～

東北の鉄道震災復興誌編集委員会 編／国土交通省 東北運輸局 監修

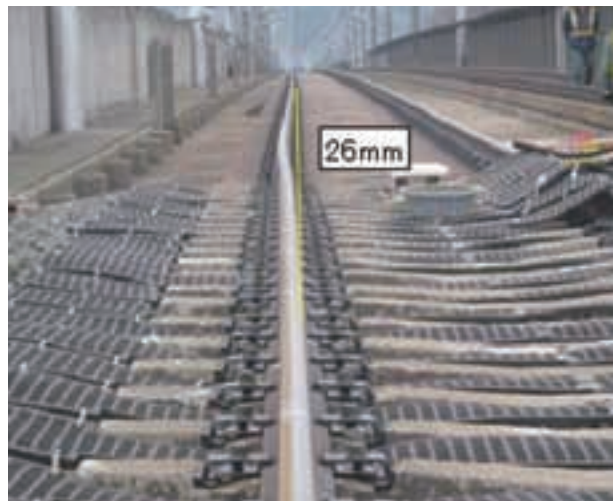
軌道については、土木構造物変状(高架橋・トンネル等)に起因した軌道の変位が発生したほか、桁ずれによる突起コンクリートやレールと軌道スラブを固定するレール締結装置の破損、レール締結装置を構成するうえで重要な役割を果たす軌道パッドの破損や脱落も多く確認された。(写真2.1.9と写真2.1.10は軌道の変位)

写真 2.1.9 軌道の変位(新白河駅構内)

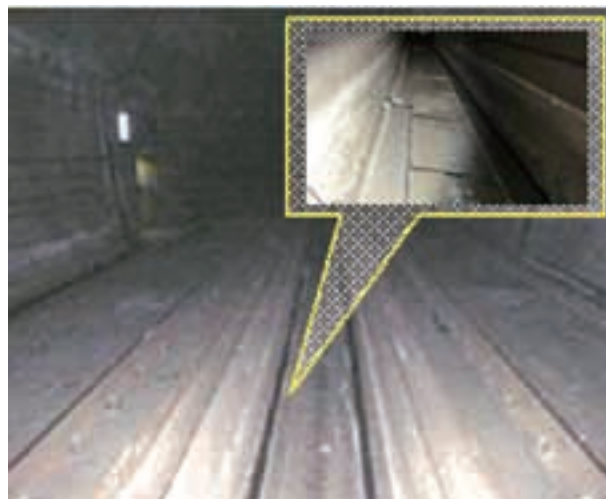
また、東北新幹線白石蔵王駅～仙台駅間の志賀トンネル内の一部区間において、路盤隆起に伴う軌道の変位が発生した (写真 2.1.13)。郡山駅～福島駅間の福島トンネルにおいても、同様の変位が発生した。被害トンネルの分布は広範囲となったが、新潟県中越地震で見られたトンネル崩壊などの大きな被害は発生しなかった。

写真 2.1.13 路盤の隆起・変状

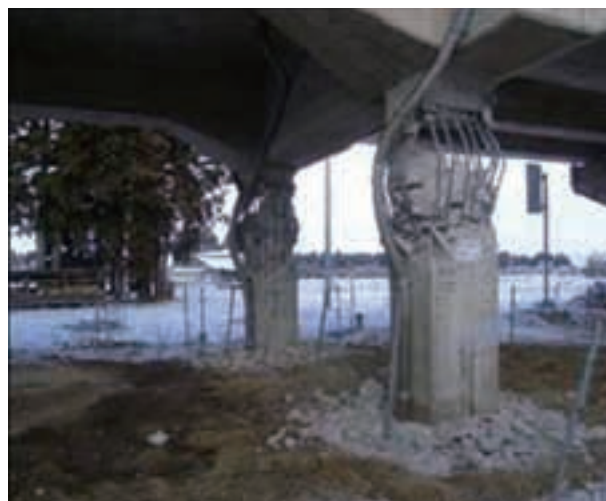
写真 2.1.14 は本震で被災した東北新幹線北上駅～新花巻駅間の高架橋柱の損傷状況を示す。高架橋の端部の柱に被害が大きく、コンクリートが破壊して内部のコンクリートが落下し、軸方向に鉄筋が露出した。

写真 2.1.14 高架橋柱の損傷 (北上駅～新花巻駅間)

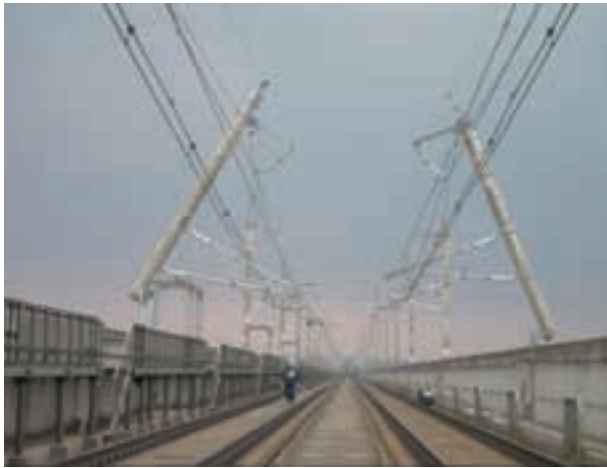
電気設備については、土木構造物と同様、震源に近い仙台エリア及び福島県伊達エリア並びに一ノ関駅以北を中心に甚大な被害を受けた。軒並み電化柱の根元から折損し、鉄筋が剥き出した状態のものが数多く確認された。写真 2.1.15 は東北新幹線水沢江刺駅～北上駅間の電化柱折損箇所である。電化柱が折損し、建て直しの必要なものと、傾斜を整正するもの、あわせて約 540 ヶ所確認しており、被害の大きさを物語っている。写真 2.1.15 の折損した電化柱を支えているのは架線や信号通信用線である。

写真 2.1.15 電化柱の折損（水沢江刺駅～北上駅間）

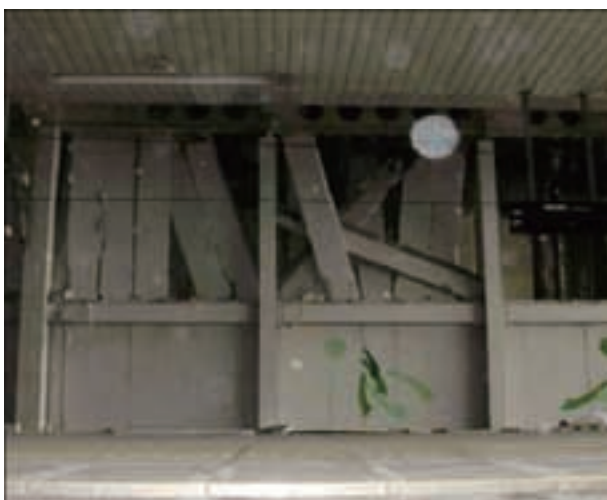
駅舎については、仙台駅構内の天井仕上げ材の一部が剥がれ落ち、ホーム階段室の ALC（軽量気泡コンクリート）パネルが崩壊するなどの被害を受けた。写真 2.1.16 及び写真 2.1.17 は本震直後の新幹線ホームを示す。ホームや線路内に、天井仕上げ材の一部や ALC（軽量気泡コンクリート）パネルが落下するなどの被害が発生したが、幸いにもお客さまに怪我はなかった。

写真 2.1.17 ホーム階段室 ALC 崩壊

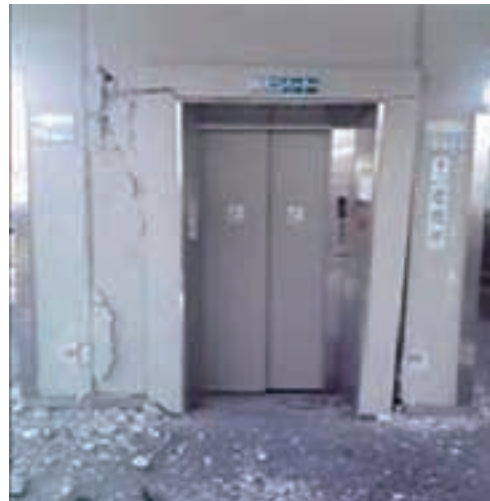
他にも駅舎内の各種設備に、多くの被害箇所を確認した。写真 2.1.18 は福島駅新幹線ホームに敷設されているエレベータ破損状況を示す。

写真 2.1.18 エレベータ搭屋三方枠他破損（福島駅）

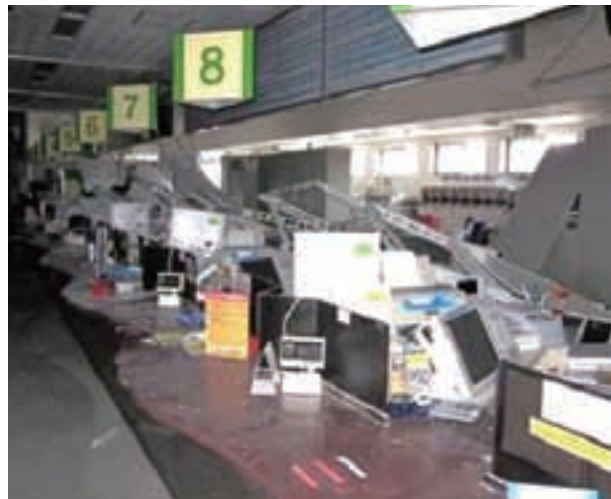
写真 2.1.19 みどりの窓口内破損状況（仙台駅）

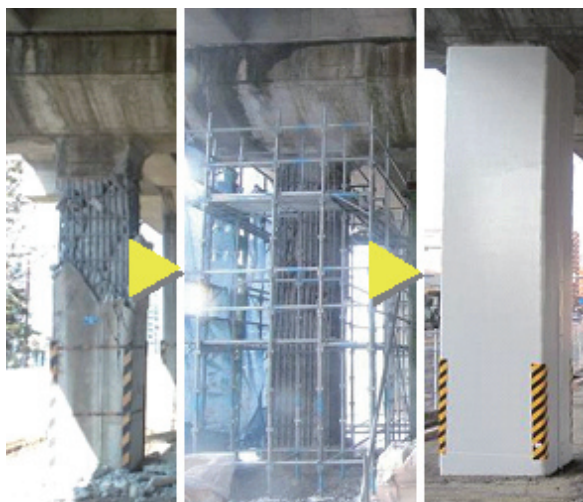
写真 2.1.27 ラーメン橋脚損傷の復旧状況  
(左から被災状況，復旧中，復旧完了)

写真 2.1.27 のように損傷した柱は、ひび割れに樹脂を注入し、変形した主鉄筋を再配置したうえで、モルタル打設により断面修復を行い復旧し、運行開始後に鋼板巻き補強を行うことで地震対策を行った。「第1項 被害状況」で前述した写真 2.1.11 の東北新幹線仙台駅構内にある合成桁橋の支承部の損傷箇所については、ジャッキを用いて

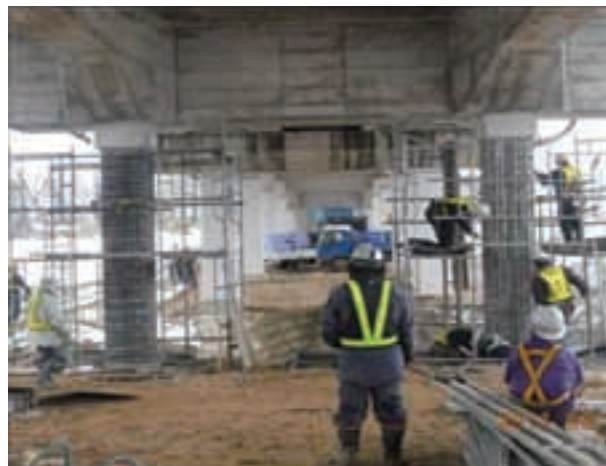
写真 2.1.28 高架橋柱の復旧作業

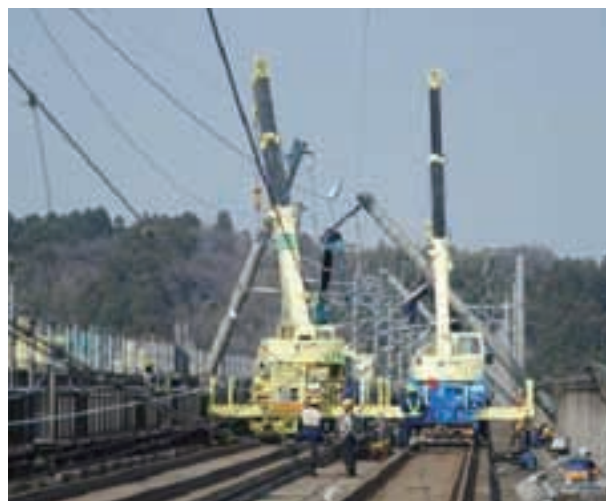
写真 2.1.29 電化柱の撤去

電車線設備については、電化柱の折損及び傾斜したものが約 540 ケ所あり、折損した電化柱の建替と傾斜した電化柱については、補強し建て起こしを行い復旧した。架線に関しても断線した約 470 ケ所について、添線等で接続して仮復旧させた。電車に送電を行う電車線路の測定は、East i による測定が望ましいが、電化柱の倒壊や宮城県利府町にある新幹線総合車両センターの被害等の理由から、East i が使用できなかったため、福島駅以南の部分開通時に使用できなかったことから、手測定による点検を行った。苦労した点として、多数の工事用車両が必要となり、他支社及び他会社からの協力を得ながら復旧にあたった。

折損柱の撤去を進めるために、架線を電化柱から外す必要があった。複雑に絡みあったトロリー線やき電線を機力と人力を組み合わせ1線ずつ解きほぐし、架線を外した。また、解きほぐしたトロリー線についた強いくせや破損した電柱金具、断線したPW線等は補修した。

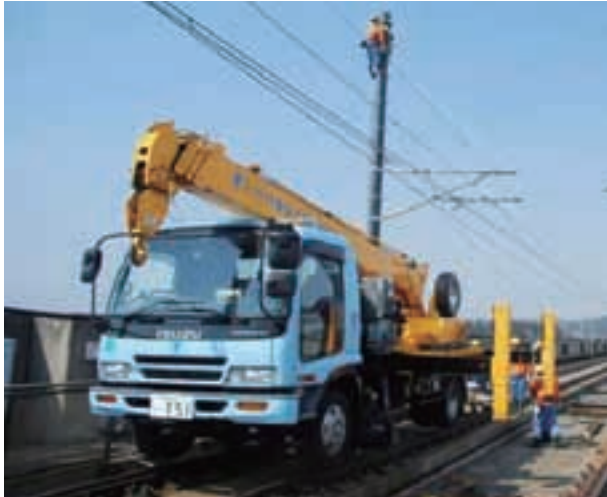
写真 2.1.30 電化柱の立替

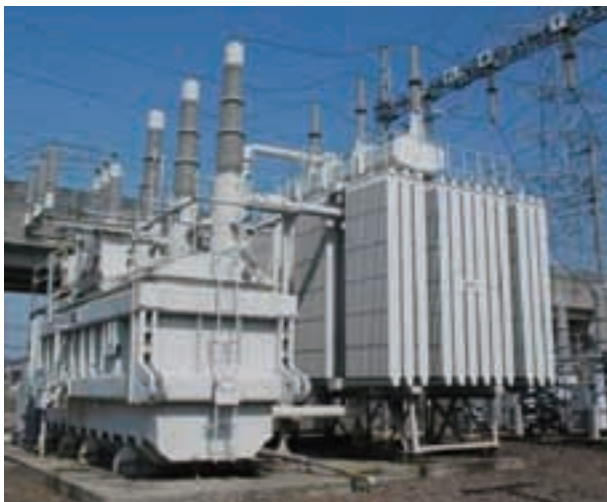
写真 2.1.31 変電所の特高変圧器の全景

変電設備については、支持がいしの折損、変圧器のブッシングや冷却器から漏油が発生したため、漏油箇所の応急修理を行い仮復旧した。

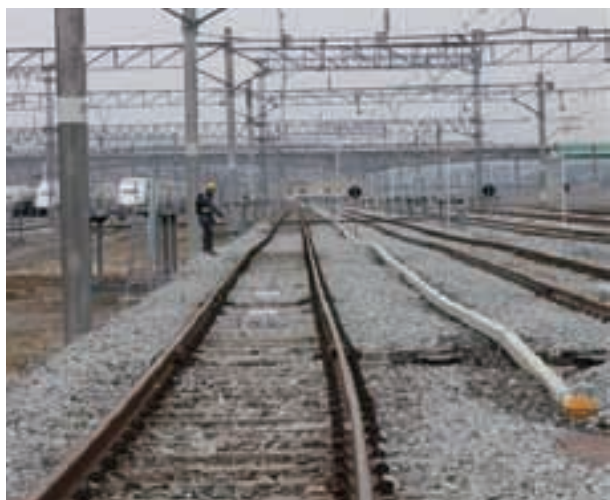
本震発生以降の最大の余震が平成23年4月7日23時32分に発生した。その日は東北新幹線の一ノ関駅～盛岡間が運転再開した当日であった。東北新幹線では古川駅～くりこま高原駅間（新古川変電所）で66.4カインであった。4月7日の余震を受けての被害状況を図2.1.9に示す。東北新幹線高架橋上に留置していた電力関係の工事用車両や、宮城県利府町にある新幹線総合車両センターに留置していたEast iが脱線し破損したため、復旧工程に大きな支障が生じた。また、この余震の影響により、一旦は復旧した新幹線総合車両センター構内においては、写真2.1.37及び写真2.1.38に示すとおり、再度、軌道の変位等が発生した。

写真 2.1.37 軌道の変位（新幹線総合車両センター）

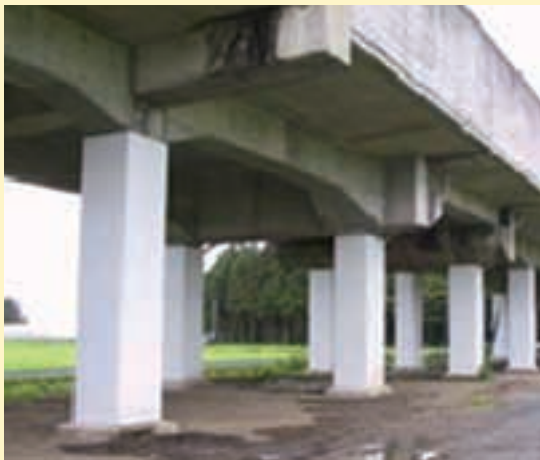
弊社は阪神・淡路大震災以降、第一段階として「せん断破壊先行型」の高架橋柱や橋脚について耐震補強を進めてきた。新幹線では全エリアを2007年度までに、在来線では南関東・仙台エリアを2008年度までに補強完了している。

現在は第二次耐震補強対策として、「曲げ破壊先行型」の高架橋柱等に対する補強を進めているところである。

写真1 高架橋の耐震補強対策について

今回、最も揺れの激しかった仙台エリアやその他の地域で、地震の揺れによる高架橋・橋梁の落橋等の深刻な被害は生じなかった。また、耐震補強を実施した高架橋柱等に被害はなく、これまで実施してきた耐震補強の効果があったといえる。

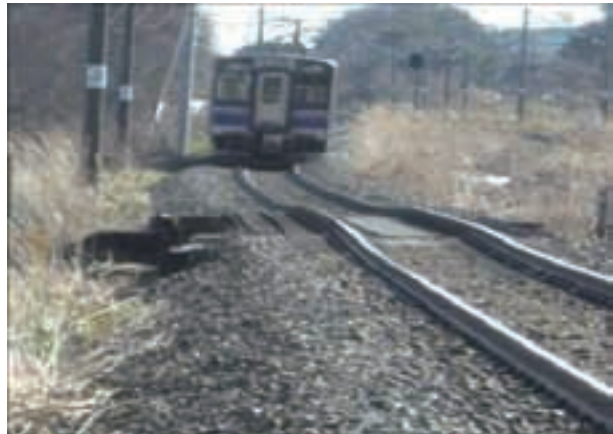
軌道では平成23年3月11日の本震により軌道変位及び道床碎石流出など、1,234ヶ所の軌道変位の被害があり、同年4月7日の余震では426ヶ所の軌道変位の被害があった。

写真 2.2.5 軌道の変位（村崎野駅～花巻駅間）

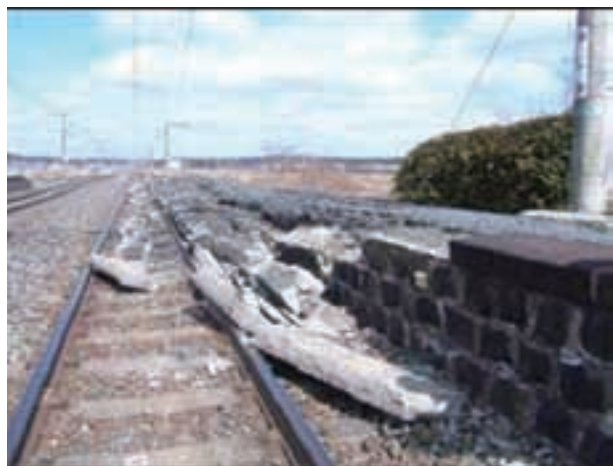
土木構造物では同年3月11日の本震によりホーム変位62ヶ所、盛土・切取等土工設備の変位31ヶ所、橋りょう・高架橋の損傷20ヶ所、乗換跨線橋等損傷13ヶ所の被害があり、同年4月7日の余震でホーム変位23ヶ所の被害があった。

写真 2.2.6 ホームの変位（油島駅構内）

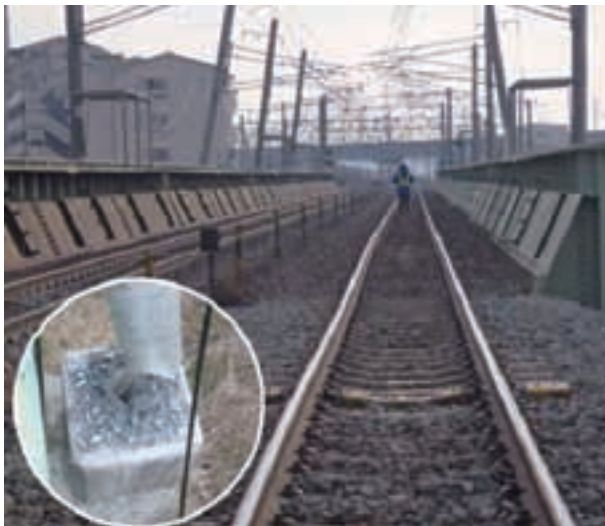
電気設備では平成 23 年 3 月 11 日の本震により電化柱の折損・傾斜・ひび割れ 589 ケ所、架線の断線 10 ケ所、信号・通信設備の故障 3 区間の被害があり、同年 4 月 7 日の余震では電化柱の折損・傾斜・ひび割れ 86 ケ所、架線の断線 8 ケ所の被害があった。

写真 2.2.7 電化柱の損傷（岩切駅構内）

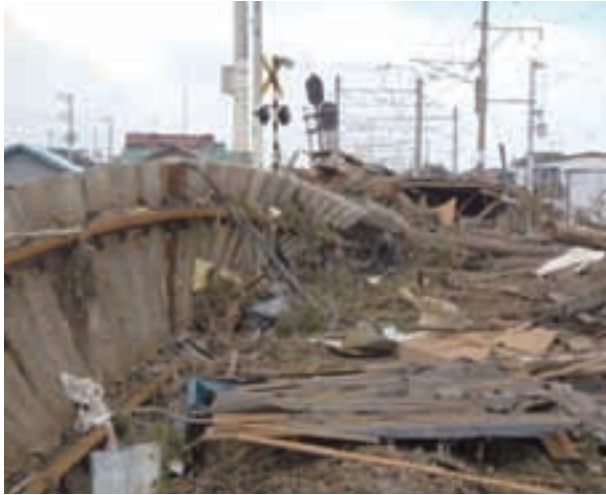
軌道では平成23年3月11日の本震（津波）による線路流失が延長約16km、軌道変位及び道床碎石流出などの軌道変状が326ヶ所の被害があった。

写真 2.2.9 線路の流失（山下駅）

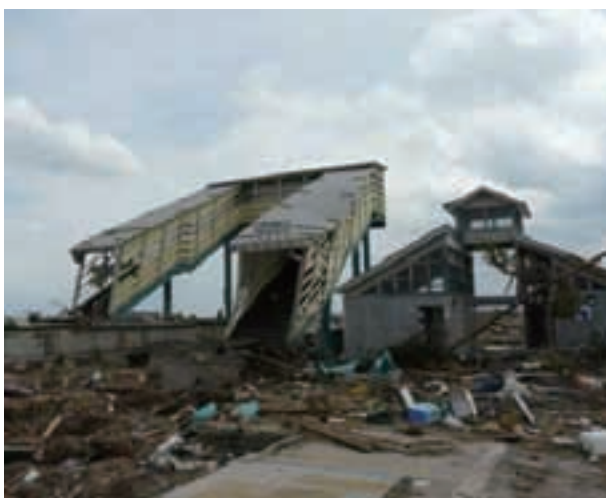
駅舎設備では同年3月11日の本震（津波）による駅舎流出が3ヶ所、駅舎の損傷が4ヶ所の被害があった。

写真 2.2.10 駅舎の流失（坂元駅）

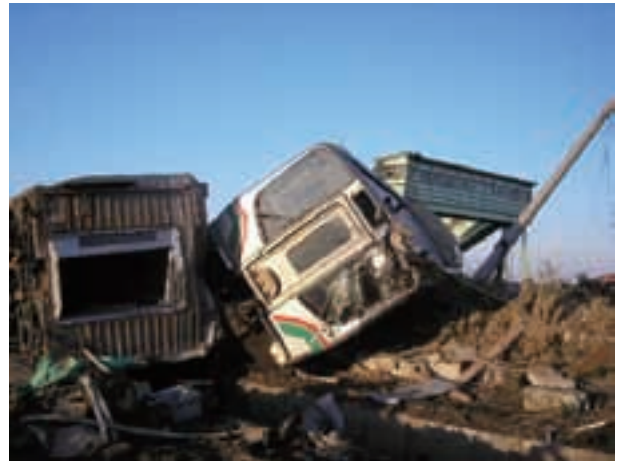
津波の影響により、新地駅構内に在線していた第244M旅客列車はレール上から流失し、転覆。1編成4両であったが、3両は原型をとどめるものの、1両は破損が著しく、津波の威力を物語っている。

写真 2.2.11 244M列車の流失・転覆（新地駅）

津波により被災した244M車両は、比較的破損が少なかった3両から解体・搬出し、残り1両もその後、解体・搬出する工程で行われた。同年4月14日から行われた解体・搬出工事は同年5月1日をもって全て終了した。

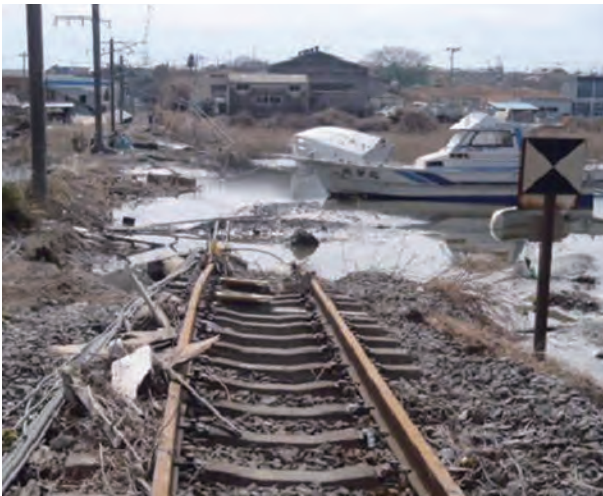
軌道では平成23年3月11日の本震(津波)による線路流失が延長3km強、軌道変位及び道床碎石流出などの軌道変状は312ヶ所の被害があった。

写真 2.2.13 線路の流失(東塩釜駅～陸前浜田駅間)

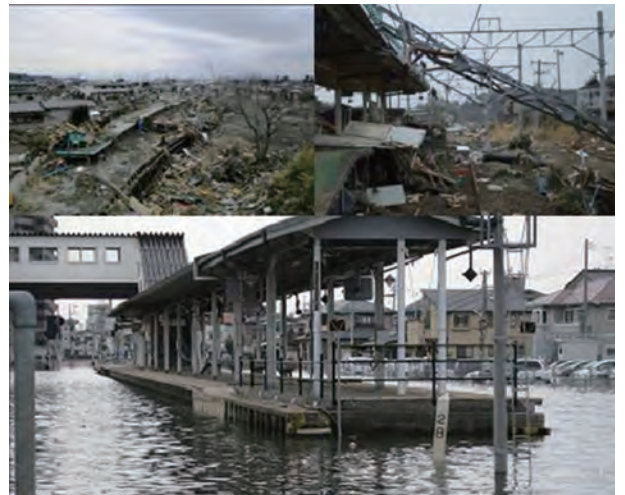
駅舎設備では平成23年3月11日の本震による駅舎の損傷が14ヶ所の被害があった。写真 2.2.16 は各駅における津波の被害を示す。

写真 2.2.16 左上 東名駅、右上 野蒜駅、下 石巻駅

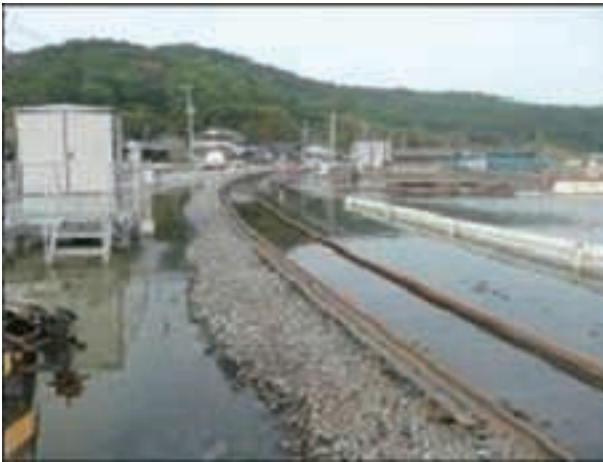
軌道では平成23年3月11日の本震(津波)による線路流失が延長約1km、軌道変位及び道床碎石流出などの軌道変状は72ヶ所の被害があった。

写真 2.2.17 線路の冠水(沢田駅～浦宿駅間)

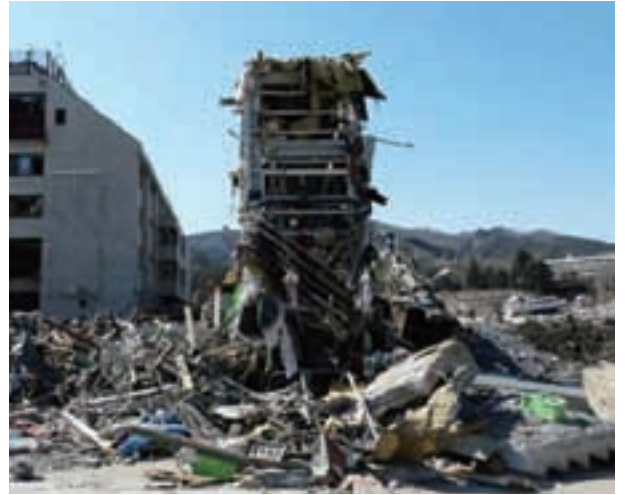
駅舎設備では平成23年3月11日の本震(津波)による駅舎流出が1ヶ所、駅舎の損傷が3ヶ所の被害があった。

写真 2.2.18 駅舎の流失(女川駅)

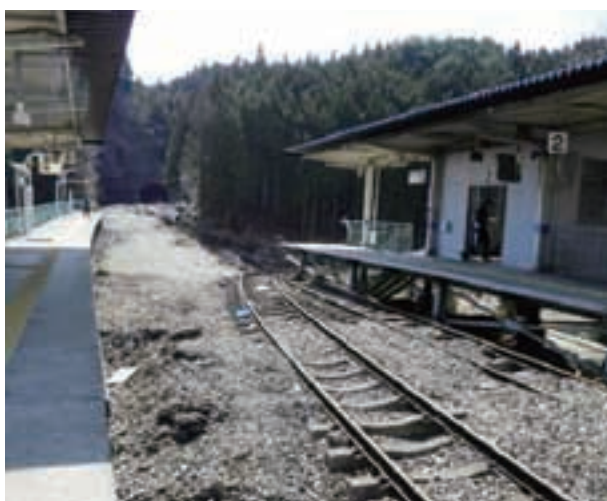
軌道では山間区間を除く全ての区間において平成23年3月11日の本震(津波)による線路流失が延長20km弱、軌道変位及び道床碎石流出などの軌道変状は103ヶ所の被害があった。

写真 2.2.21 線路の流失(歌津駅構内)

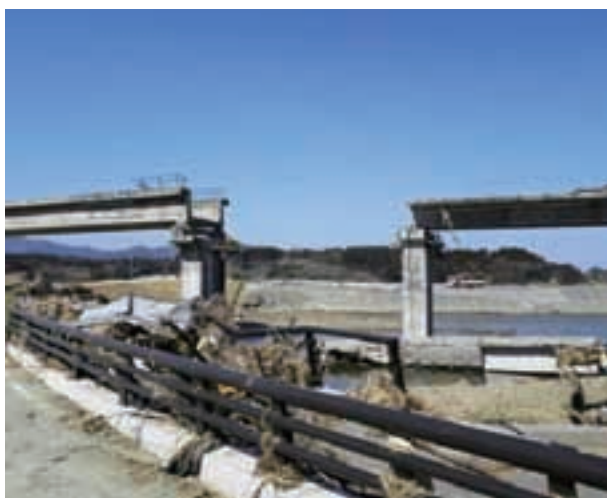
土木構造物では同年3月11日の本震(津波)による橋桁流失・埋没が57ヶ所、ホーム変状13ヶ所、盛土・切取等土工設備の変状22ヶ所、橋りょう・高架橋の損傷9ヶ所の被害があった。

写真 2.2.22 橋桁の流失(陸前小泉駅～本吉駅間)

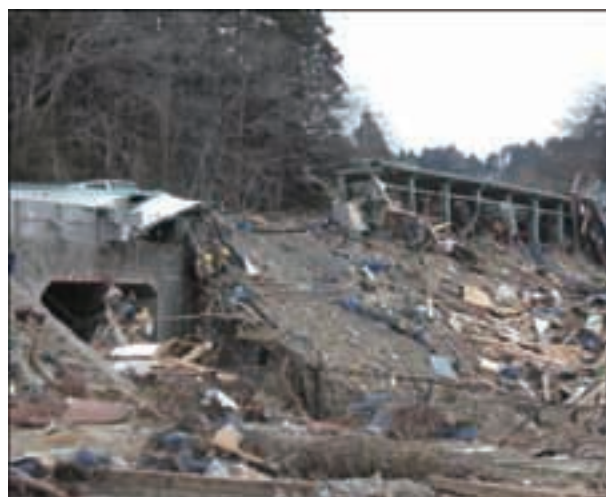
駅舎設備では平成23年3月11日の本震(津波)による駅舎流出が9ヶ所、駅舎の損傷が3ヶ所の被害があった。

写真 2.2.24 駅舎の流出(陸前港駅)

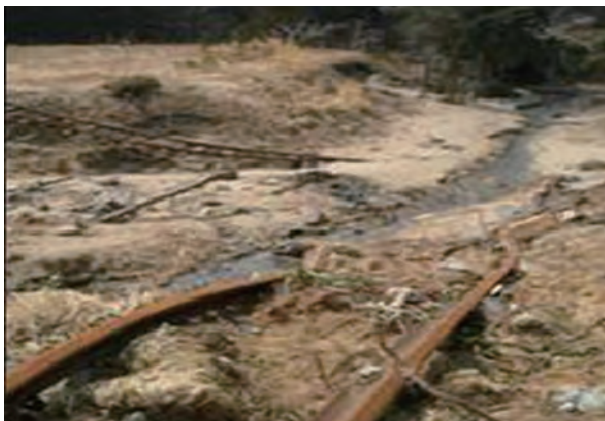
軌道では平成23年3月11日の本震により線路流失3ヶ所（延長約1km）、軌道の変状51ヶ所の被害があった。

写真 2.2.26 線路流失（有家駅～陸中中野駅間）

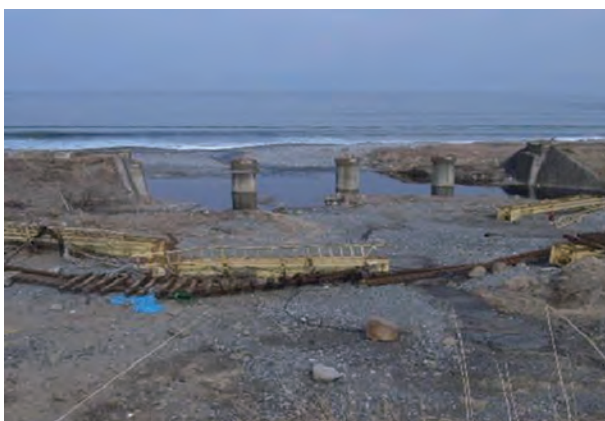
土木構造物では橋脚流失が1ヶ所、橋りょう・高架橋の損傷が1ヶ所、ホーム変状が2ヶ所、盛土・切取等の崩壊変状が3ヶ所の被害があった。

写真 2.2.27 橋桁流出（大浜川橋りょう）

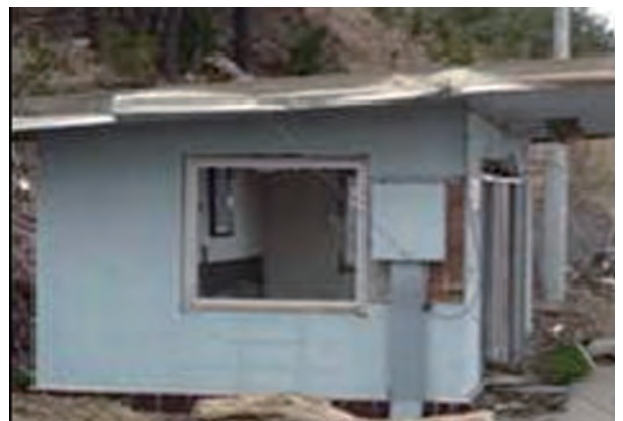
駅舎設備では津波浸水により、2ヶ所の駅舎損傷、土砂流入があった。

写真 2.2.28 駅舎損傷（有家駅）

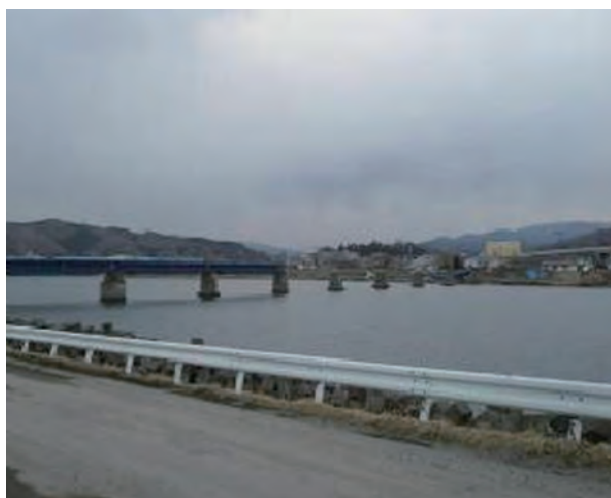
土木構造物についても海岸沿いの設備については津波により甚大な被害を受け、橋桁流出が6ヶ所、橋りょう・高架橋の損傷が14ヶ所、盛土・切取等土工設備の変状が10ヶ所、ホームの変状が7ヶ所であった。

写真 2.2.37 橋桁流出（第34閉伊川橋りょう）

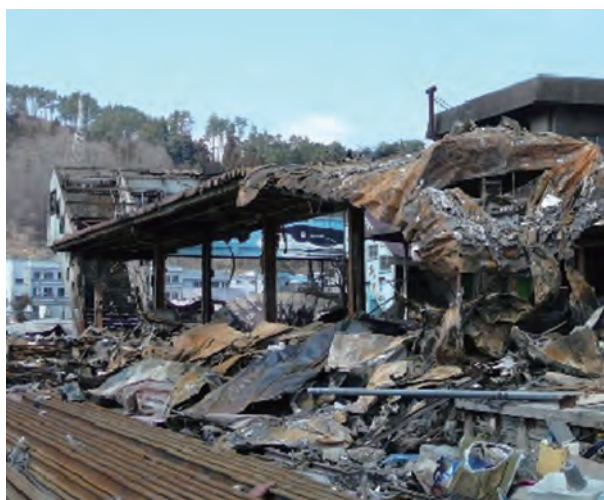
駅舎設備では、駅舎そのものが津波による流出、火災による焼損失となり、駅舎流出が4ヶ所、駅舎損傷が4ヶ所、乗換跨線橋等停車場設備の損傷が3ヶ所あった。

写真 2.2.39 駅舎損傷・焼損（陸中山田駅）

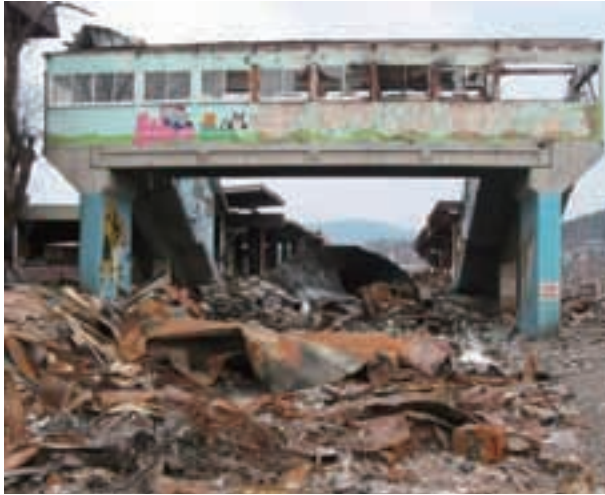
写真 2.2.40 駅舎流出（陸前山田駅）

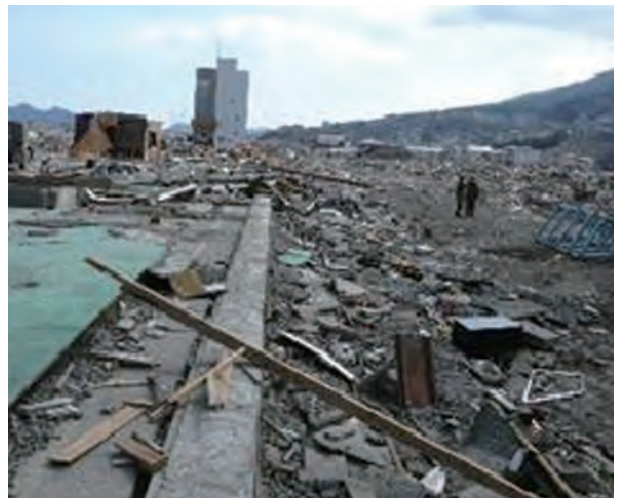
写真 2.2.46 駅舎損傷(大船渡駅)

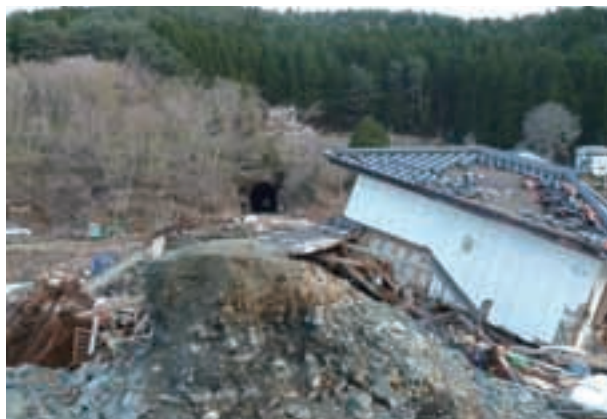
写真 2.3.4 波が築堤を破壊した泊地区

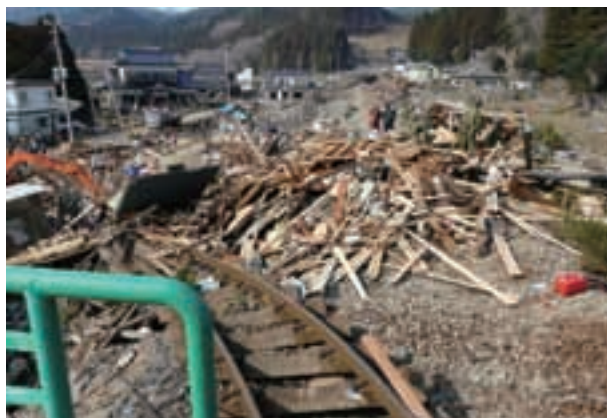
写真 2.3.5 津波でレールが流出した甫<sup>ほれい</sup>嶺<sup>ほれい</sup>駅付近

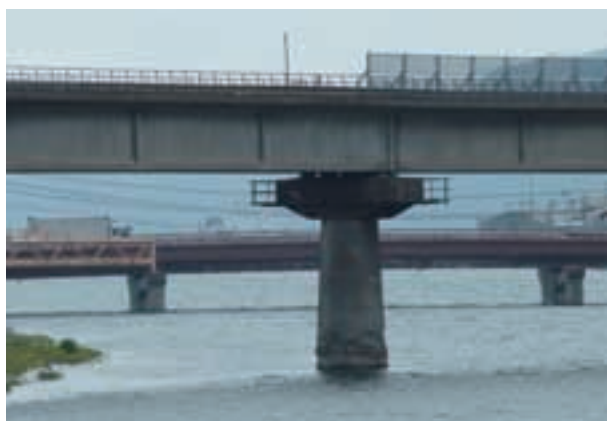
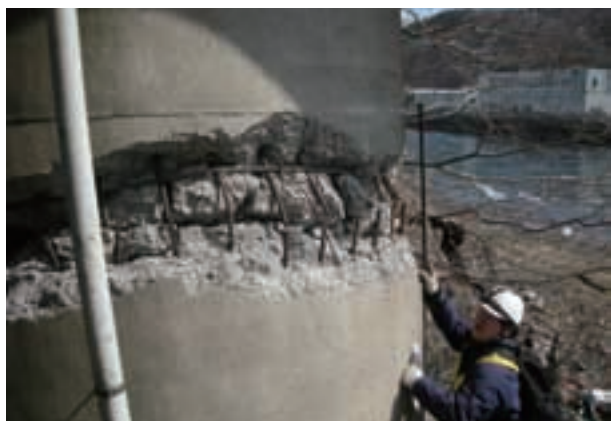
写真 2.3.6 (1) 亀裂が入った大渡<sup>へいた</sup>川<sup>へいた</sup>橋梁橋脚

写真 2.3.6 (2) 亀裂が入った大渡川橋梁橋脚

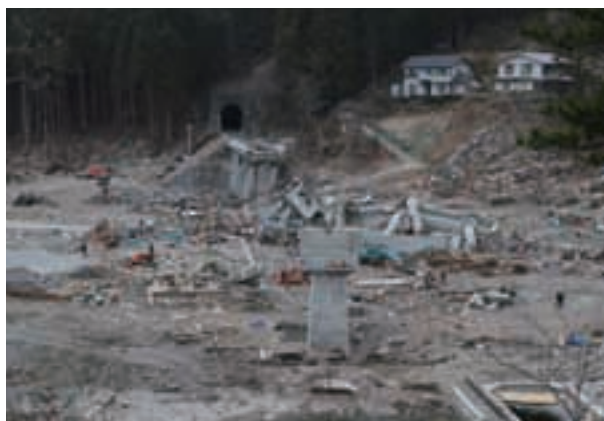
写真 2.3.8 高架橋・駅舎が流出した島越駅付近被災後

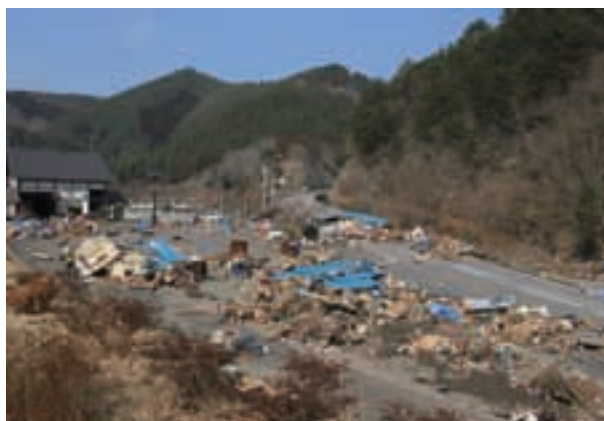
写真 2.3.9 津波が到達した田野畑駅前

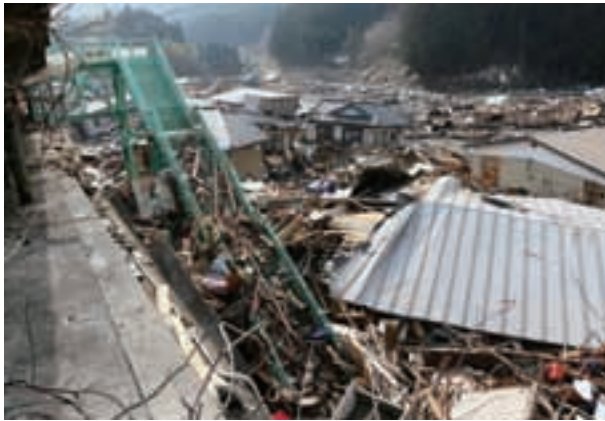
陸前赤崎駅は地震によるホームの陥没・擁壁の損傷等の大きな被害が出た。恋し浜駅は地震によるホームの沈下、<sup>ほれい</sup>甫嶺駅は津波の越流によりホーム下の洗掘<sup>とうじ</sup>、唐丹駅も津波の越流により階段破損・法面土砂流出等が、また、釜石駅は駅舎に津波による冠水等の被害が出ている。

写真 2.3.11 津波の瓦礫が駅前に堆積した陸前赤崎駅

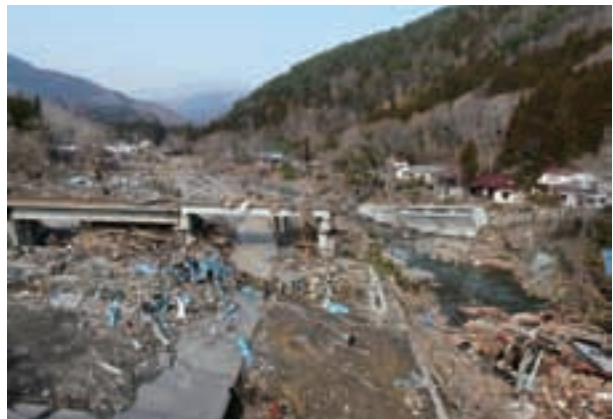
南リアス線についても同日、運行部長が全線を目視確認した。<sup>さかり</sup>盛 駅付近・<sup>ほれい</sup>甫嶺駅周辺の線路流出、<sup>さかり</sup>盛 川・大渡川橋梁の損傷、荒川橋梁の流出等を確認し、南リアス線全線で運行できる状態でないことが判明した。

写真 2.3.15 流出した荒川橋梁付近の状況

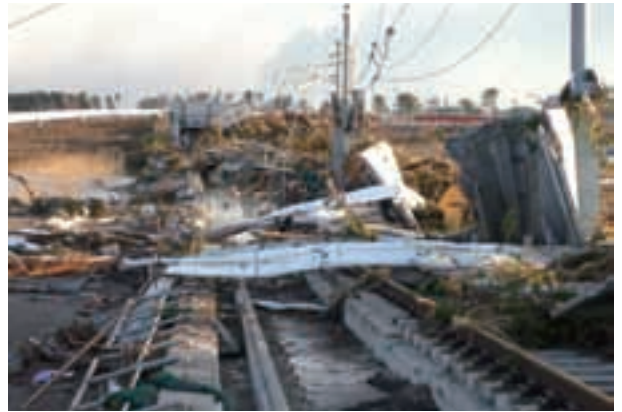
橋脚、ラーメン高架橋、PC桁、鋼桁の構造物本体には重大な損傷はなかったが、防音壁等の損傷が広範囲に見られた。トンネル入口及び出口周辺の防音壁・防護柵は津波により破壊され、若しくは流失していた。（写真2.4.2参照）

写真 2.4.2 ぐれきと海水に覆われたトンネル出口付近

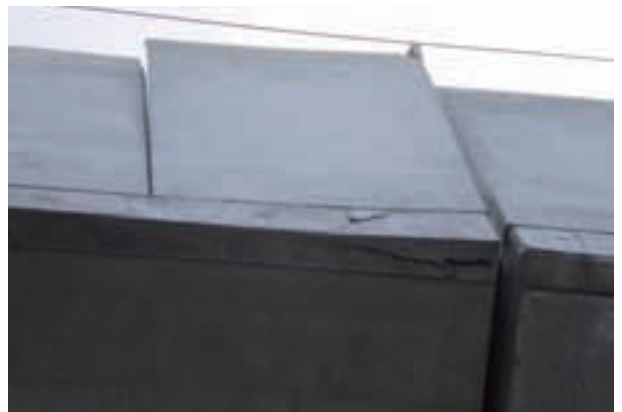
高架橋部においては落下防止のために応急工事を要する箇所もあった。（写真2.4.3参照）

今回の地震動は、耐震基準に定義するL2地震動（地震動レベル2）<sup>\*2</sup>に相当する。空港鉄道の橋梁・高架橋は、L2地震動に対する耐震性能Ⅱ<sup>\*3</sup>を満たすように設計されている。この基準は、兵庫県南部地震（阪神・淡路大震災）後の最新の耐震基準である。目視調査の結果、前述のとおり、本体構造物は支承部周辺も含め損傷はあったものの軽微と認められ、耐震性能を満たしていることが実証された。

写真 2.4.3 亀裂が入り、落下する危険のある防音壁

防音壁の損傷、横桁、ストッパーやゴム沓<sup>※5</sup>の移動、抜け落ち等の被害に対して、断面修復、ストッパーやゴム沓の交換などの復旧作業を行った。

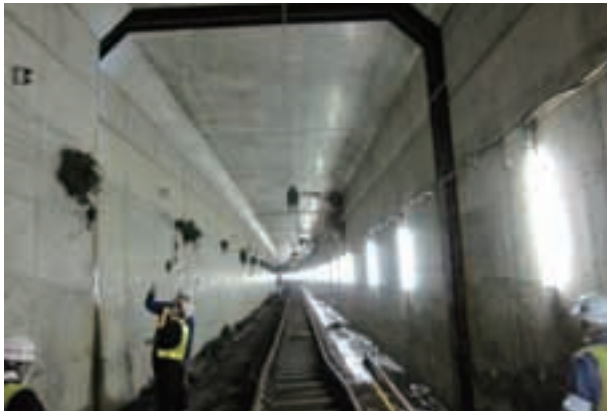
空港敷地下のトンネル（全長約570 m）は、津波により完全に水没し、しかも瓦礫に覆われたため、トンネル自体の損傷は、トンネル内排水と瓦礫の撤去を完了した後に確認された。その結果、液状化抑止のために鋼管杭を設置した区間と杭のない区間との可とう（撓）継手部<sup>\*4</sup>で、開削トンネルボックス相互間に相対変位が水平方向で140 mm、鉛直方向で170 mm確認され、建築限界に抵触するおそれのあることが判明した。

相対変位が生じた原因は、継続時間の長い地震波の影響により周辺地盤が液状化し、杭のない区間のトンネルボックスが浮き上がり、残留変位が発生したことにあると考えられる。(写真 2.4.4 参照)

写真 2.4.4 トンネルボックス相互間の相対変位と軌道の変状

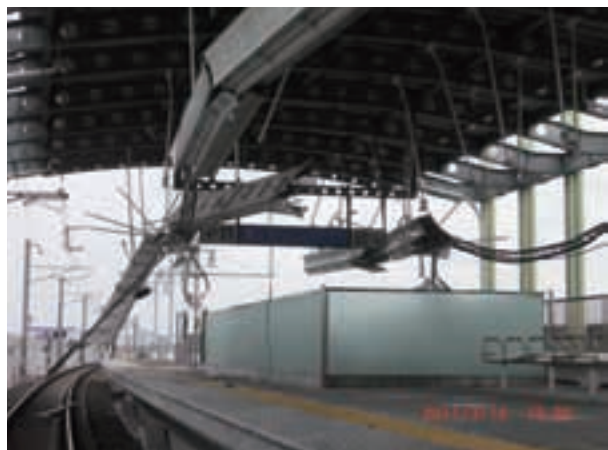
地震により、ホーム上屋に取り付けられている照明ラックが大きく破損したほか、階段ブロックのずれや内装材の破損が見られた。また、ホーム上屋土台鉄骨アンカー付近の詰めモルタルの破損が見られた。(写真 2.4.5 参照)

写真 2.4.5 照明ラックが垂下したホーム（杜せきのした駅）

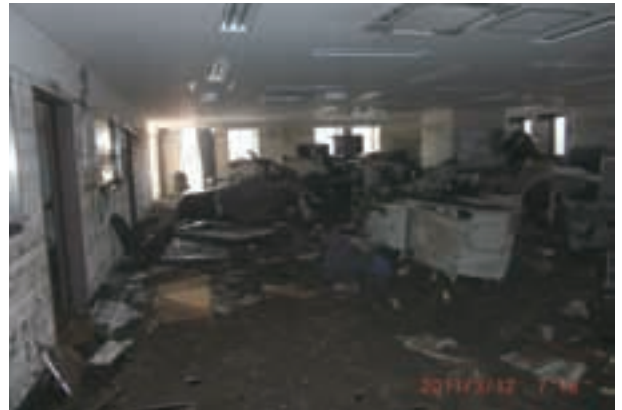
写真 2.4.6 津波によって破壊された指令室の惨状

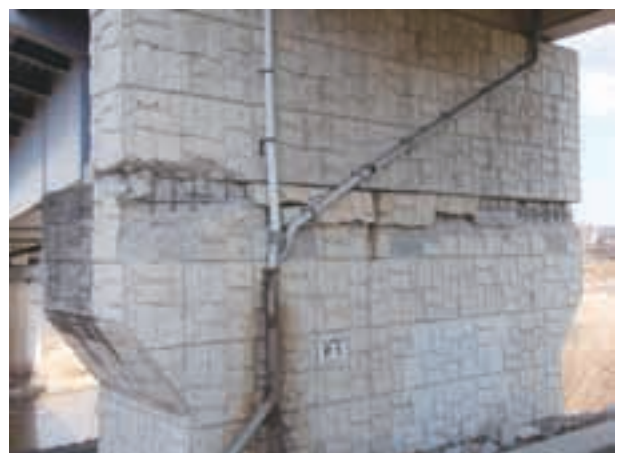
富沢駅～黒松駅間では運行を阻害するような損傷はなかったが、北部の地上区間である黒松駅～泉中央駅間の高架橋・橋りょう部では、橋桁を固定する桁受部6ヶ所及び橋脚およそ50本が大きく損傷していることが確認された。(写真2.5.3参照)

しかし、高さ4mを超える柱のうち、耐震補強を実施していた柱には損傷はなかった。

写真 2.5.3 七北田川橋りょうの損傷状況

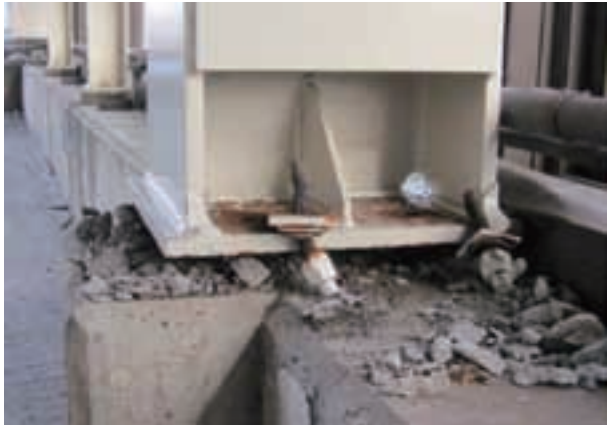
地上駅である八乙女駅では、上屋支柱を固定しているアンカーボルトが多数損傷した。全柱本数46本のうち17本についてアンカーボルトが破断、29本に曲がりが見られ、余震による被害拡大防

止のための応急処置を実施した。(写真 2.5.4、写真 2.5.5 参照)

写真 2.5.4 八乙女駅の上屋支柱を固定しているアンカーボルトの破断状況

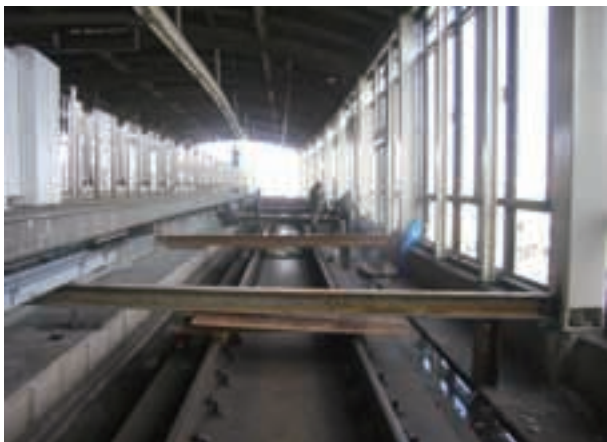
写真 2.5.5 八乙女駅の応急処置状況

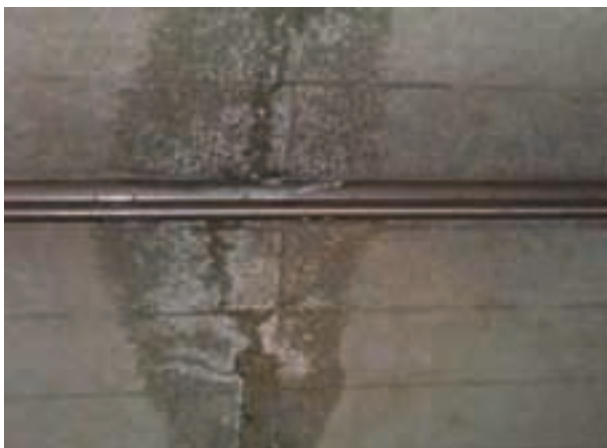
これまで漏水がある箇所には導水樋を設置するなどの対策により、軌道や電気通信設備への影響を減じてきたが、今回の地震でトンネル内及び駅出入口部等の、これまで漏水がなかった一部区間において、漏水箇所が増加した。(写真 2.5.6、写真 2.5.7 参照)

写真 2.5.6 トンネル内の漏水状況

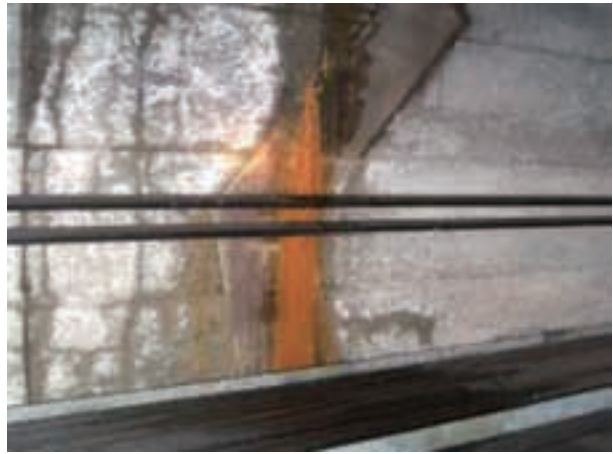
写真 2.5.7 トンネル内の漏水状況

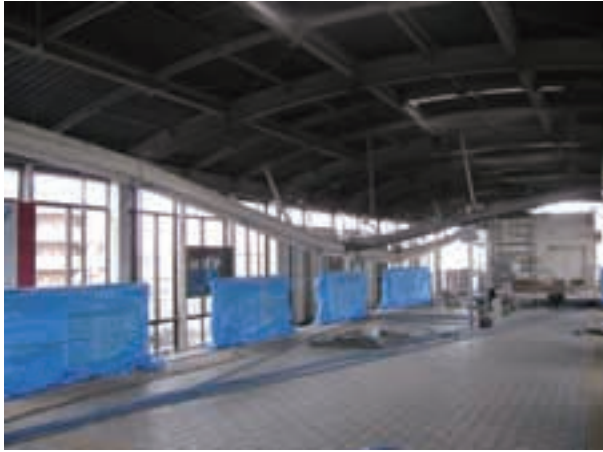
写真 2.5.9 照明器具の損傷状況

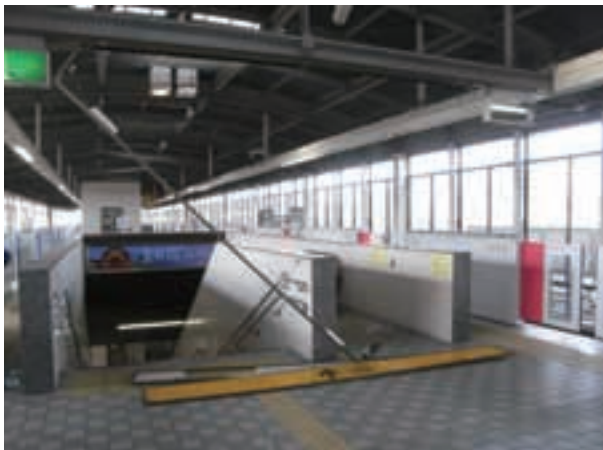
写真 2.5.10 案内掲示器等の脱落状況

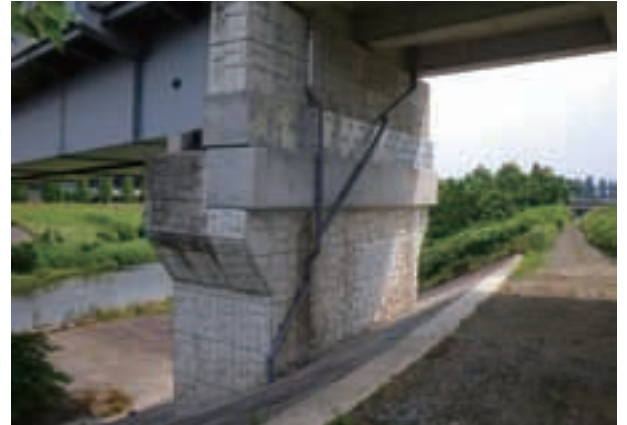
写真 2.5.11 七北田川橋りょうの復旧状況  
(被害状況は写真 2.5.3 参照)

その後、国土交通省東北運輸局の指導並びに東日本旅客鉄道(株)東北工事事務所の全面的な協力のもと、損傷部分を造り直すのではなく、新幹線等の復旧工事で採用し実績のある、既存の構造物を活かしながら補強する工法を用いることで、大幅

に工期を短縮できることが確認されたことから、4月29日の全線運転再開を新たな目標として、4月初旬から本格的な復旧工事に着手した。(写真 2.5.11、写真 2.5.12 参照)

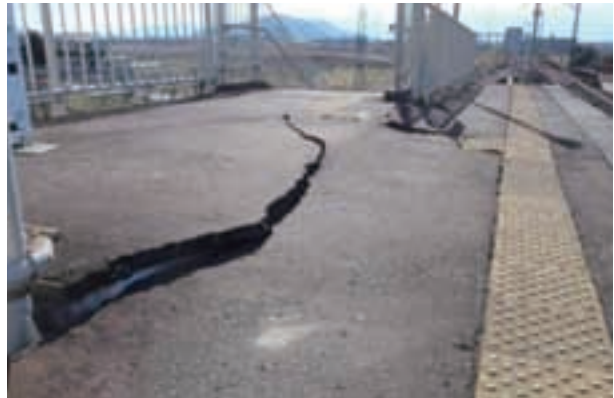
写真 2.6.4 向瀬上駅ホーム亀裂

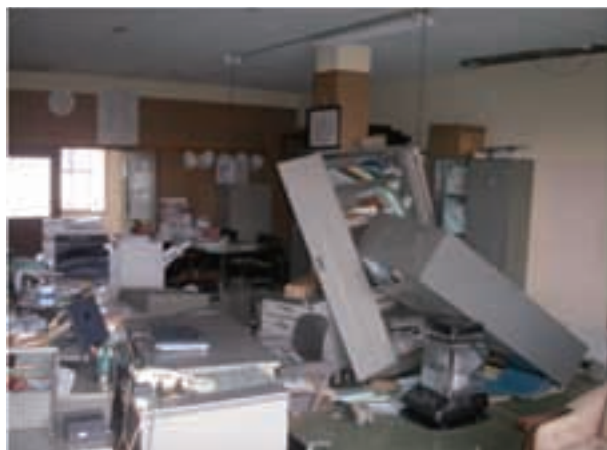
全12駅のうち被害があったのは桜水駅で、外壁の一部が剥離し、2階の本社事務所はロッカー倒壊により書類が散乱した（写真2.8.1）。また、運転指令室は停電によって制御盤が滅灯、列車無線が使用不能となったが、幸いその他の11駅においては大きな被害はなかった。

写真2.8.1 散乱した本社事務所

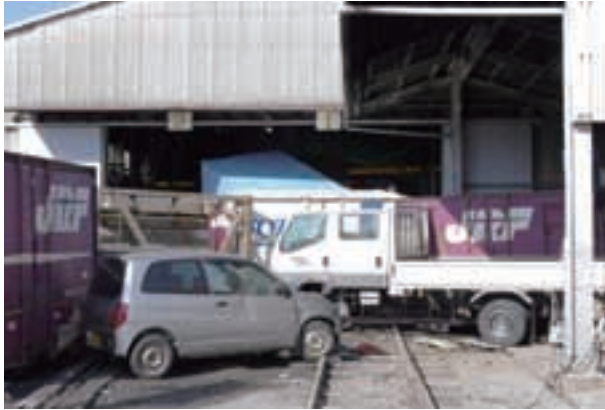
写真 2.13.3 津波により車、コンテナで満杯の機関車車庫
