## E1A 新名神高速道路 大津 JCT(仮称)～城陽 JCT・IC 間 連絡調整会議(第2回)の開催結果について

## E1A 新名神高速道路 大津 JCT(仮称)～城陽 JCT・IC間連絡調整会議(第 2 回) 議事概要

E1A 新名神高速道路(大津JCT(仮称)～城陽JCT・IC間)  
連絡調整会議(第2回)

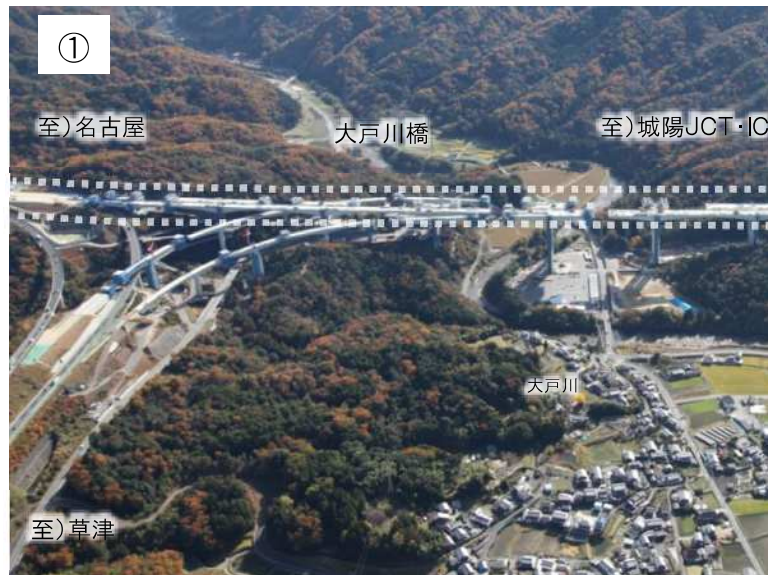
大戸川橋の整備状況  
(2023年11月撮影)

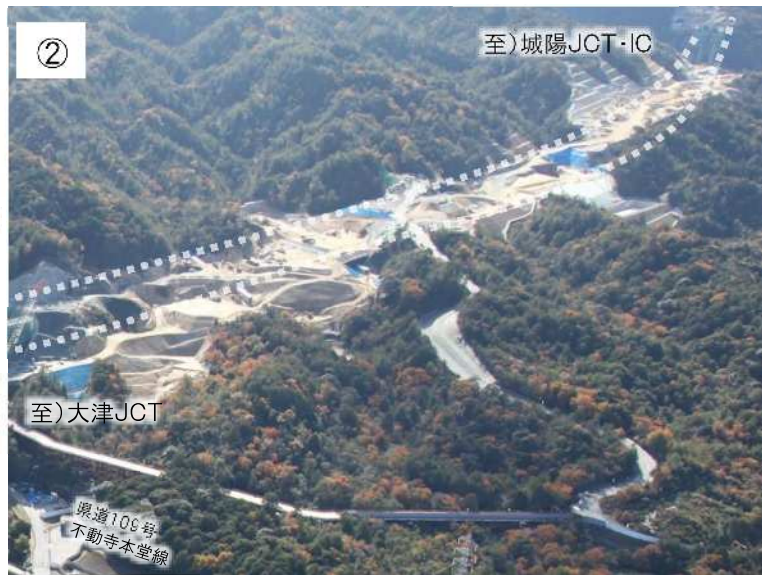
山間部(田上地区)の整備状況  
(2023年11月撮影)

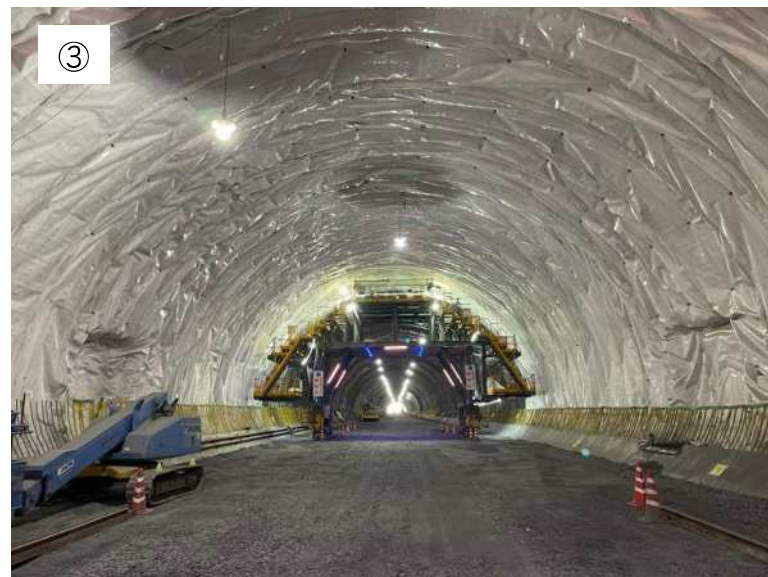
大津大石トンネルの整備状況  
(2023年11月撮影)

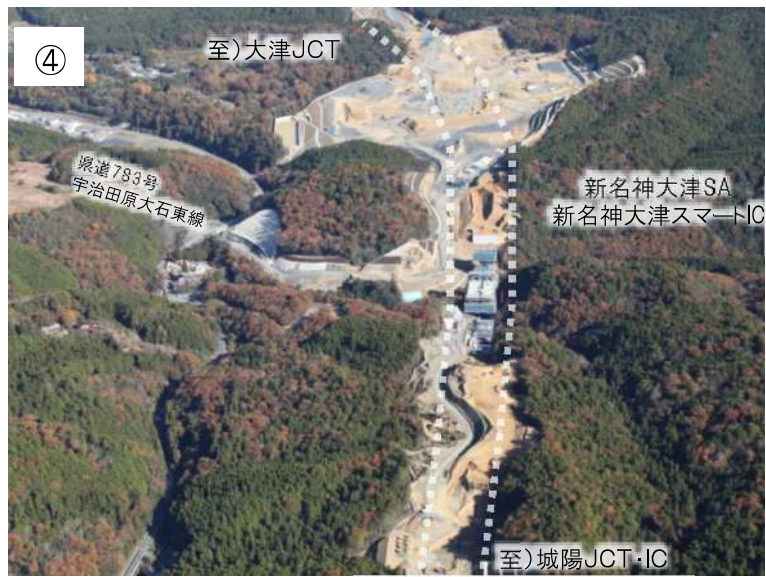
山間部(大石地区)の整備状況  
(2023年11月撮影)

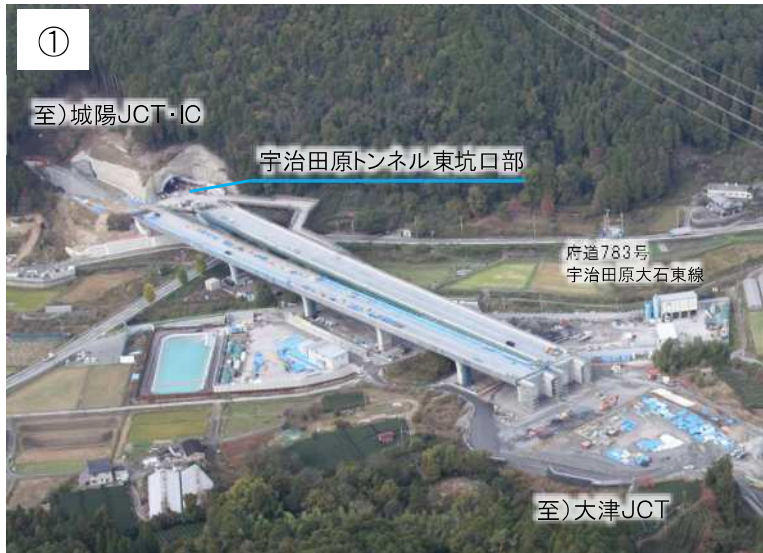
宇治田原トンネル東坑口部付近の整備状況  
(2023年11月撮影)

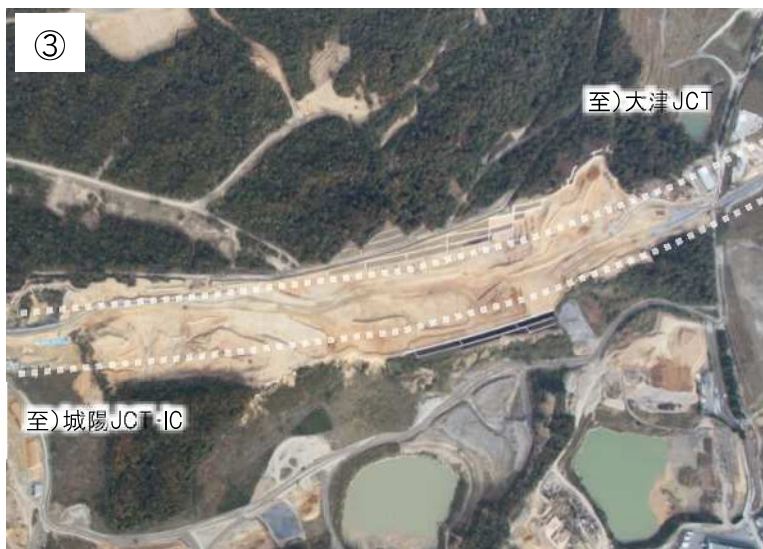
城陽市域土工部の整備状況  
(2023年11月撮影)

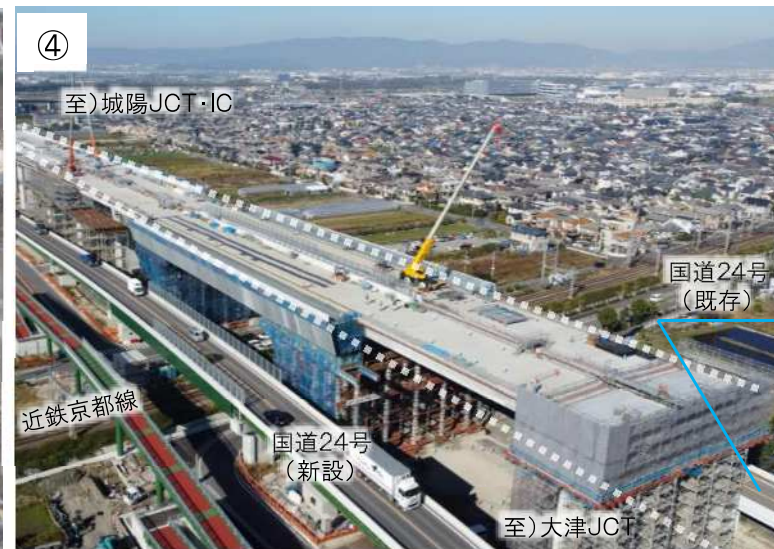
城陽高架橋の整備状況  
(2023年11月撮影)

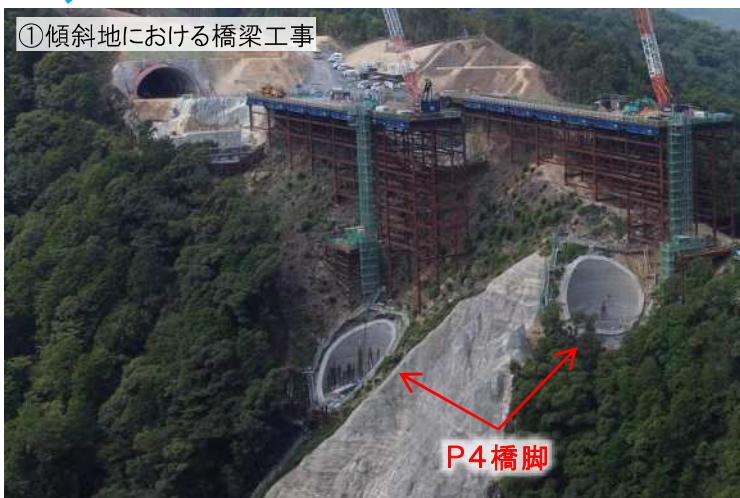
- 一級河川信楽川を横過する橋梁工事は、一部の橋脚において急傾斜地における施工であり、大津大石トンネルの先進導坑により工事用道路を確保したうえで施工に着手
- P4橋脚の基礎杭構築において、事前調査では確認できなかった硬岩が発現。国道が近接していることから、通常発破に比べ振動の少ない非火薬による破碎工法を用いて、国道への落石等がないよう、安全かつ慎重に施工を進めており、工事に時間を要している状況

①傾斜地における橋梁工事

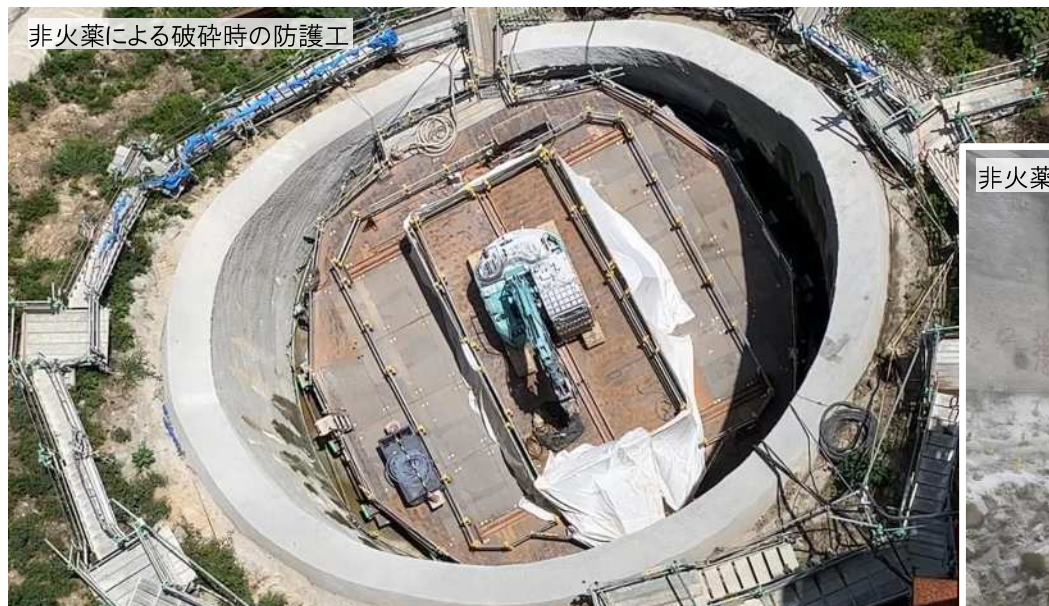
非火薬による破碎時の防護工

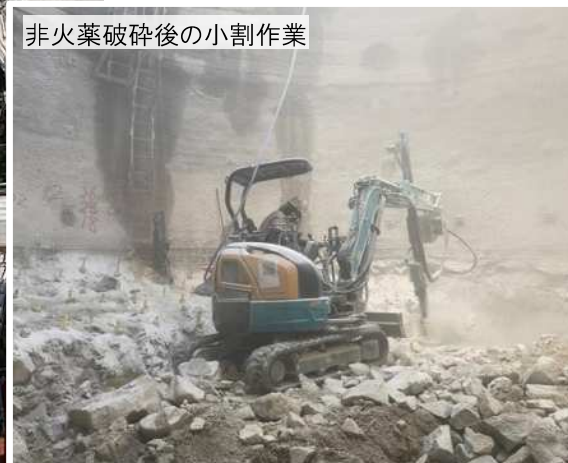
非火薬破碎後の小割作業

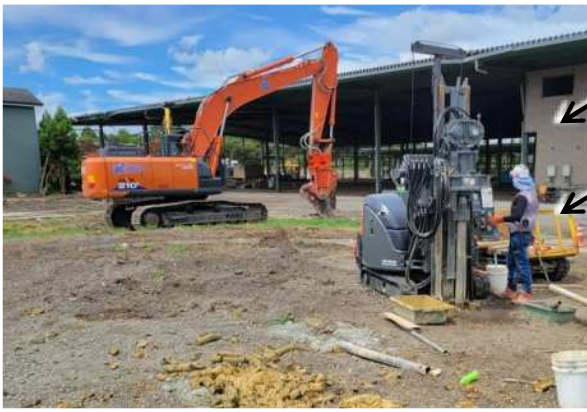
- ウッドショックで代替施設の建築工事に必要な木材の調達が遅れたことなどにより、建築工事に時間を要したため、用地引渡し時期に更なる遅れが発生
- 地権者と協議を行い、土地の引渡しが未了の段階から既存建物の撤去工事と並行して、令和5年8月より地盤状況を把握するためのボーリング調査に着手
- 山砂利採取後の埋戻しが広範囲に分布しており、一部の箇所において埋戻しの深さが事前探査に比べ約10m程度深いことが判明したため、安全な盛土を構築するための地盤改良が増加  
また、局所的にコンクリート殻等が発現したため、今後、工事の進捗に合わせ、着実な撤去(分別)作業が必要

既存建物撤去及びボーリング調査

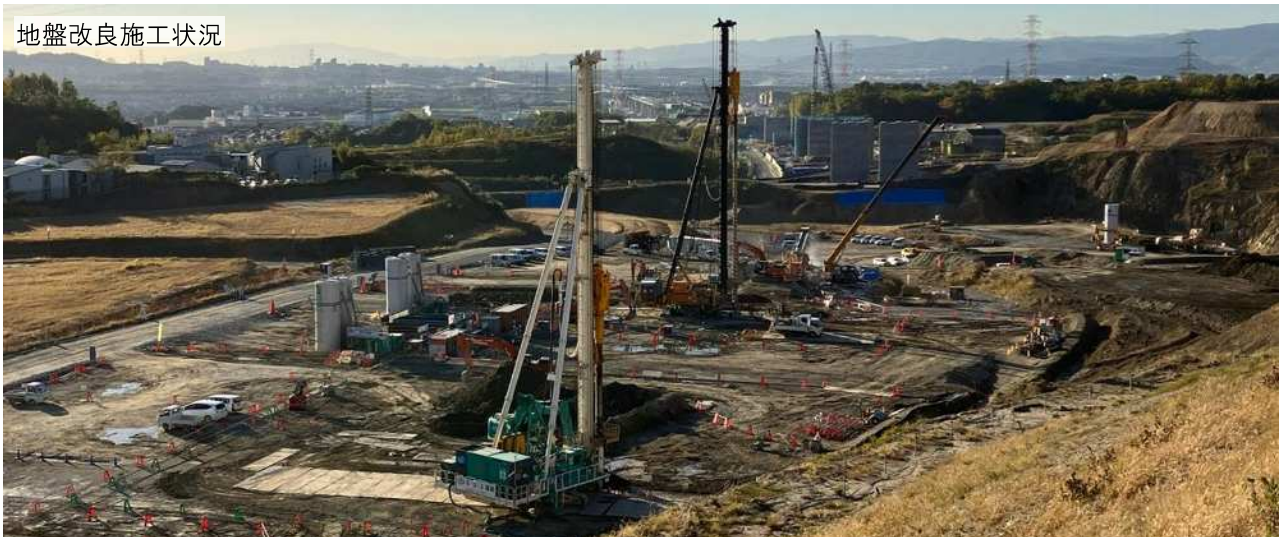
地盤改良施工状況
