南海地震の碑を訪ねて

～UJNRO6巡検ガイド(2006.11.8)～

作成・編集

大井信三・地理地殻活動研究センタースタッフ（国土地理院）

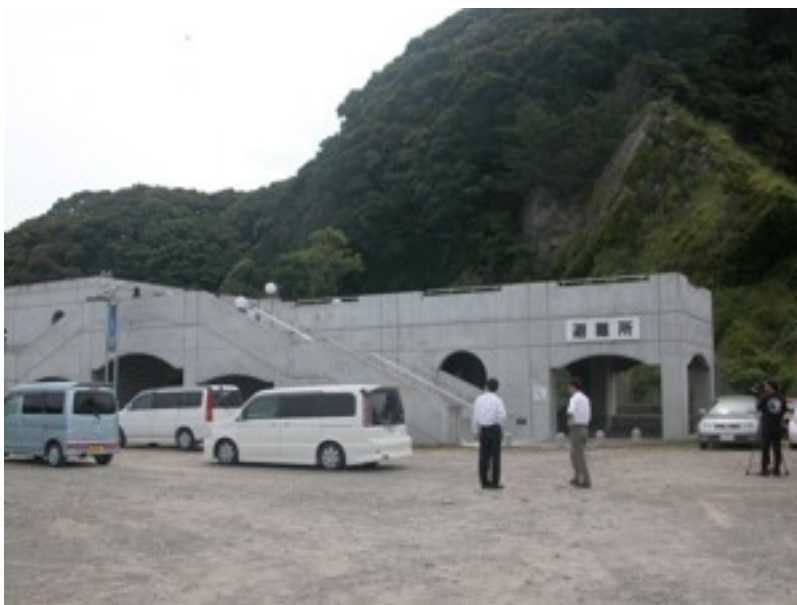
図1 山下地区津波避難場

これまで山下（さんげ）地区の津波避難場所は城山山下側高台の避難場所しかありませんでした。そのため次の南海地震を想定した場合、避難経路が狭く、想定収容人数相応の十分な避難スペースが確保できないことと、一部地域の住民や漁港で働く人が避難場所まで遠いため、津波が来襲するまでに避難できないという問題点がありました。

そこで山下地区の北側に新しく避難場所ができることにより、全ての住宅から津波到達までに避難できるようになったほか、港で働く人も避難できるようになり、住民が適度に分散され、避難経路、避難スペースともに十分な広さが確保できました。

この津波避難場所の高さは、過去の津波の最大津波高の5mを想定津波高としました。さらに地震による地盤沈下量1.0mを考慮しています（図2）。

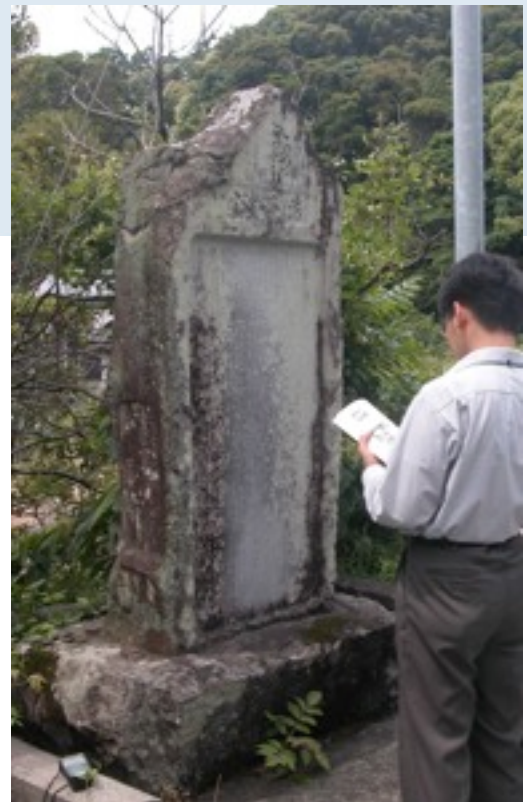
図4 靱浦海嘯記

靱浦の旧海部川に沿った所に、894文字にわたって安政南海地震のことを彫り込んだ海嘯記のタイトルが付く石碑が建てられています。この石碑には、津波の起きた安政南海地震の前日に安政東海地震が起きたことを記しています。

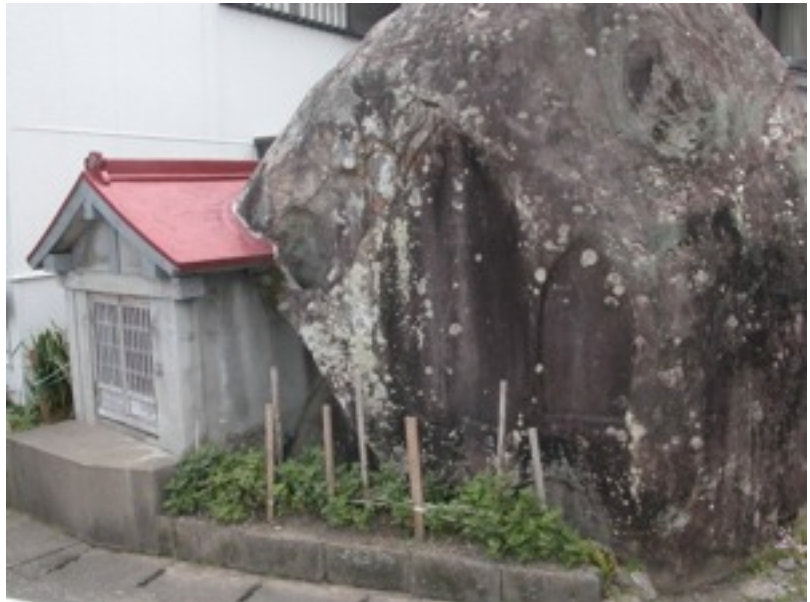
図5 大岩慶長宝永碑

鞆浦には茶褐色の幅5.2m、高さ3mの大岩があり、端には漁船を係留するもやい穴が空いています。ここには慶長と宝永の2つの南海地震について彫り込まれています。

慶長地震についての記録は少なく、四国では碑文が残されているのは、ここだけという貴重なものです。慶長の碑文の右には半分の大きさに宝永地震のことを刻しています。

左の碑文：慶長9年12月16日午後10時頃、3回の地震で起きた津波は高さ30mで、7度の波が襲い、100余名が亡くなった。後の世にこれを言い伝えるためにここに奉る。
右の碑文：宝永4年の冬10月4日午後2時に地震が起こり3mあまりの津波が、滔々として丘に登り、3度反復して止まる。この浦にて1人の死者もなく、幸いと言うべきなり。後の世に地震に遭うものは、予め津波が来ることを知りこれを避けるようにすべし。

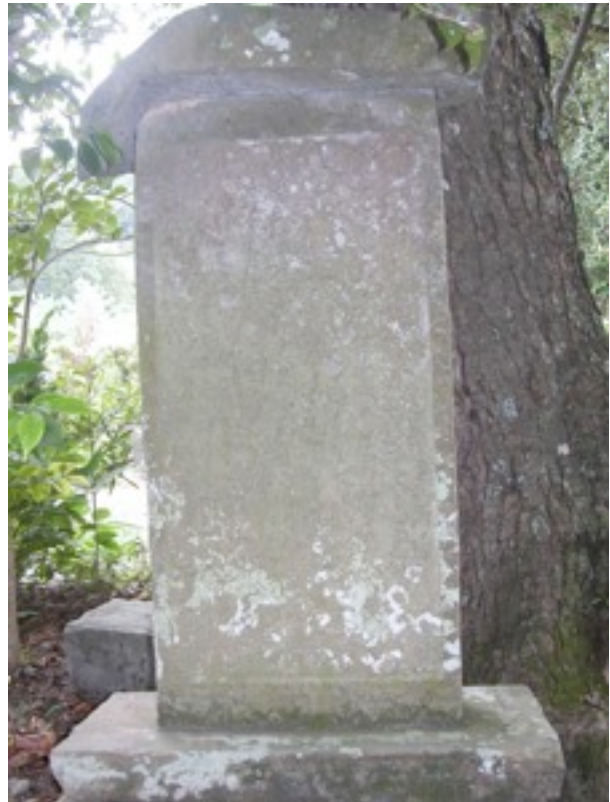
図9 天神社安政津波の碑

JA浅川支所にバスを停めて、歩きます。山裾に天神社があり安政南海地震を刻した石碑があります。石碑は奥にあります。既に風化していて読みにくいので、手前の境内に再建された石碑があります。奥には折損鳥居があります。これは慶長地震の時に社殿流失したときの鳥居です。また神社手前には昭和南海地震の碑もあります。

【碑文】安政東海地震の翌日5日は、晴天で雲風無く暖かなこと3月頃のようなだった。これを不審に思い山上へ荷物を運ぶ人もいた。午後4時頃大地震となり、揺り終わって後、高さ9mの津波が入って、人家は流失したが村に怪我人はなかった。

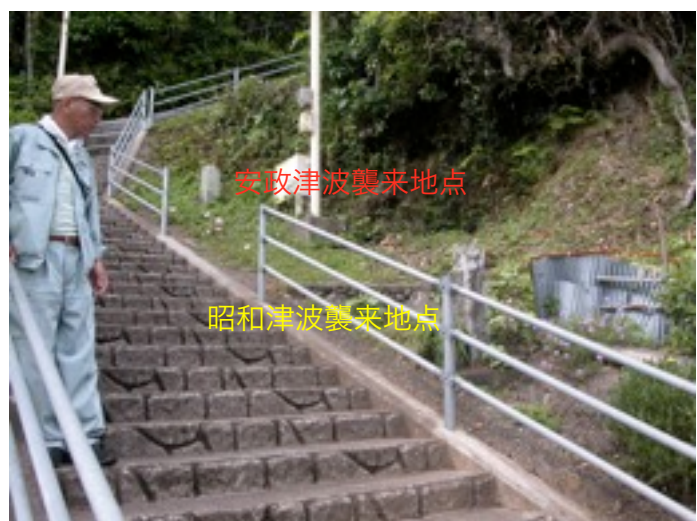
図10 観音堂石段の標石

降り口の石段には安政南海地震と昭和南海地震の津波到達点の碑が建てられています。当時の津波の規模を想像しながら碑を見ましょう。

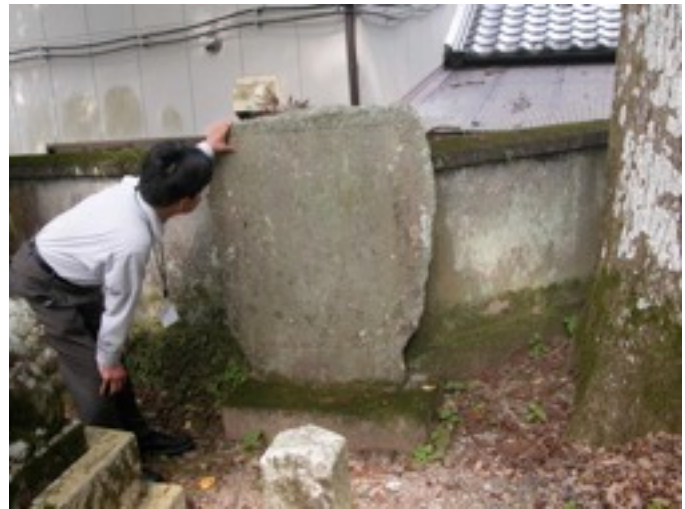
図11 御崎神社旧碑

次のポイントで見学する千光寺には安政南海地震のことを記した扁額が掲げられていますが、この御崎神社には、その文章に宝永地震の犠牲者をなどを付け加えた石碑があります。この石碑も見づらくなっているので、再建碑も建てられており、津波の教訓を後世に伝えようとする熱意が見て取れます。

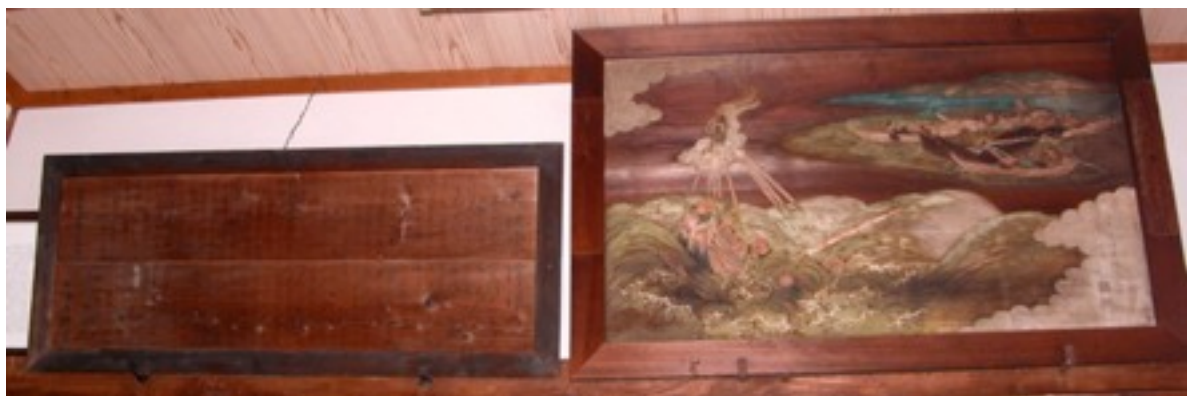
図12 千光寺絵馬と扁額

千光寺本堂には南海地震に関する絵馬と扁額が掲げられています。絵馬には津波に翻弄される船から薬師如来を拝んでいる様子が描かれています。この額縁の右に永延元年と書かれていることから西暦987年です。これは887年の仁和地震と1099年の康和南海地震の間の丁度100年目に当たります。また扁額には安政南海地震の津波の様子が詳しく描かれています。

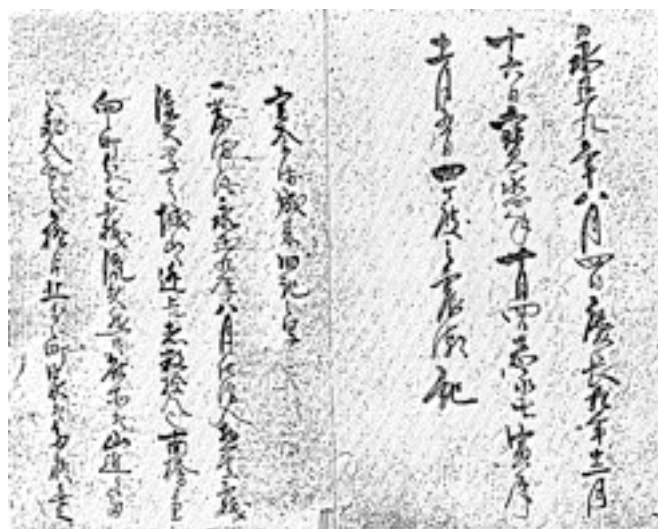
図13 震潮記

永正～安政の時代に海部郡（かいふ）穴喰（ししくい）町で起きた地震、津波の災害について、詳記してある古記録。1854年（安政元年）11月田井税伯が記したもの。

穴喰町では、1512年（永正9年）の大津浪、1605年（慶長9年）の大地震・大津波、1707年（宝永4年）の大地震津浪、1854年（安政元年）の地震など、度重なる災害で多くの被害が出た。1998年（平成10年）4月町の有形民俗文化財に指定された。

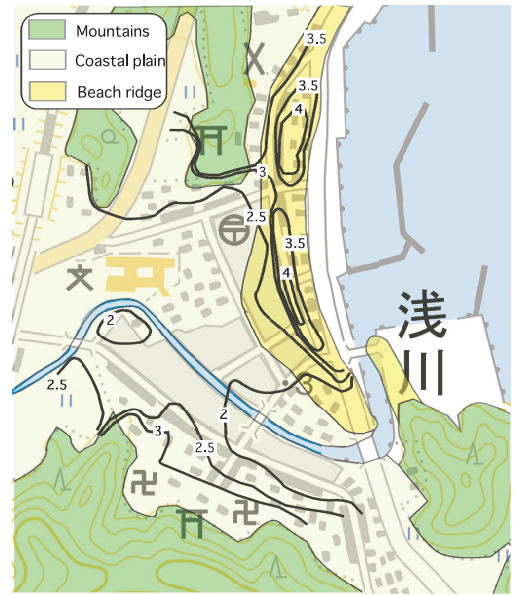
図15 浅川の地形と地盤高

浅川を襲った津波は、周期20分で、第1波は2.7m~3.6m、第2波は3.6~5.2m、第3波は3.3~4.4mであった。津波は図8の進行方向で浅川湾内に侵入した。図15は浅川の地形と地盤高で、海岸にはやや高い浜堤があり、その裏を浦上川が流れ、南に河口がある。図8は昭和南海地震の浸水域と1854年の安政南海地震の津波による浸水域を示す。両方とも海岸の低地部全域にわたり、浅川の集落は山裾の寺院・神社を残すのみで大部分が浸水した。両者を較べると安政の津波の方が広範囲に渡り浸水したようである。

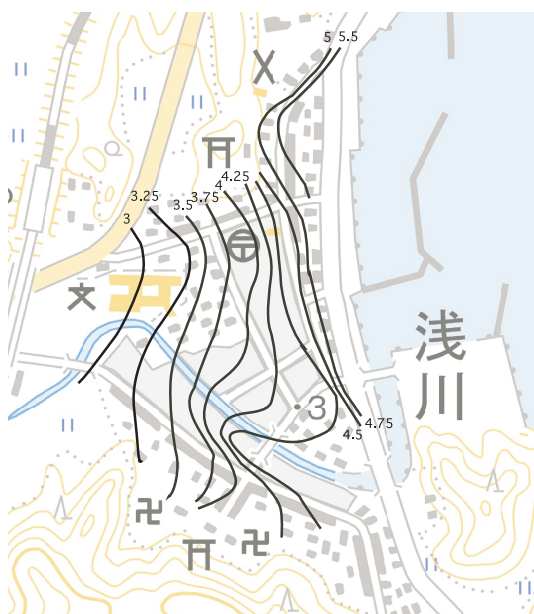
図16 最大浸水高の分布

図16は南海地震の最大浸水高の分布を等水位線で示したもので、海岸に山が迫った所では津波は高くなり、内陸に向かって減少していることがわかる。浦上川河口部では等水位線が上流に張り出し等水位線が密になっている。津波が浦神川に流入して水位を上げ、水面勾配が急となって橋が流失している。図17は地盤からの浸水高を示したもので、浦

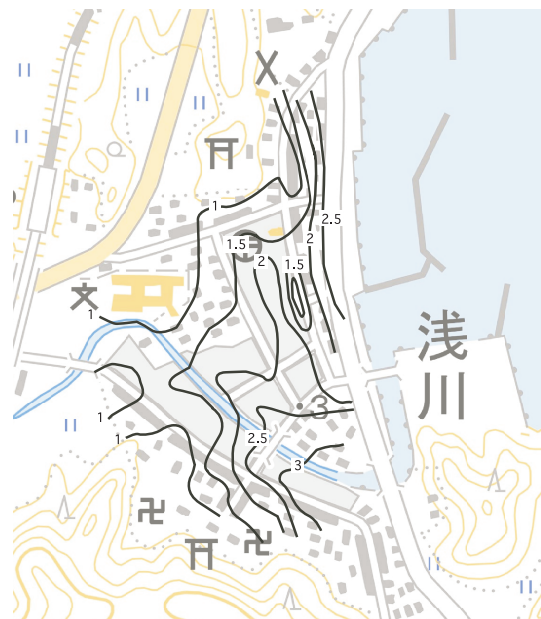
図17 地盤からの浸水高の分布

上川河口部では浸水高は2.5m～3mにもなっていたことがわかる。

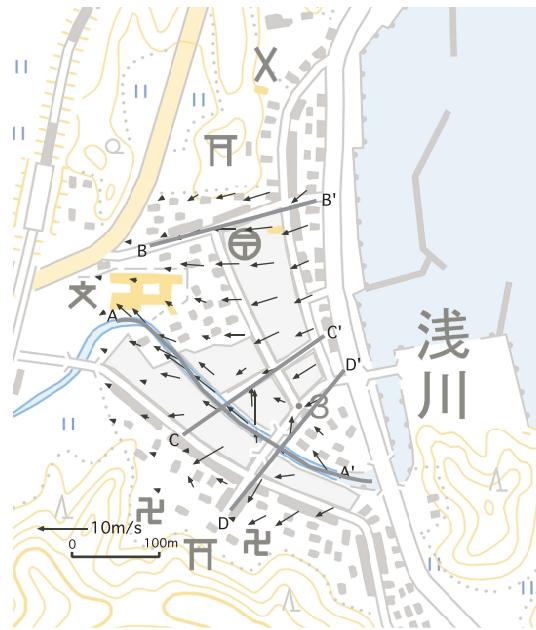
図18 流速分布

図18は集落の中心部に氾濫した津波の流向、流速を示している。津波は海岸より陸上に侵入するとともに、浦上川へも流れ込んで河川の周囲を浸水させ、海岸からの流れと合流し浦上川の上流に向かって流れ小学校付近で停滞し、多くの流失物を堆積させている。

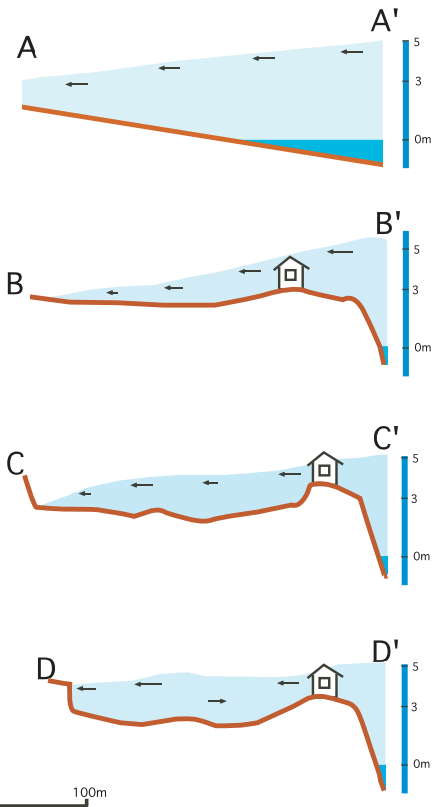
図19 各断面沿いの水面形および流速

図19は各方向での水面形での流速を取り出したもので、全般的に内陸に行くほど水位が下がり、B-B'断面のように背後に山がない場合は水面勾配の低下が著しくなり、D-D'断面のように背後に山があると、水面の低下は小さくなる。もし津波周期が本津波よりさらに長くなるとD-D'やC-C'断面では山際の方が海岸部よりさらに水位が高くなる可能性があり、引波で家屋が海中に引きずり込まれる危険性も充分ある。
