# 「'98高知豪雨」

## 国分川(舟入川) 河川激甚災害対策特別緊急事業

**高知県土木部河川整備課**  
〒780-8570 高知市丸ノ内1丁目2-20  
TEL代表 088(823)1111

平成17年3月作成

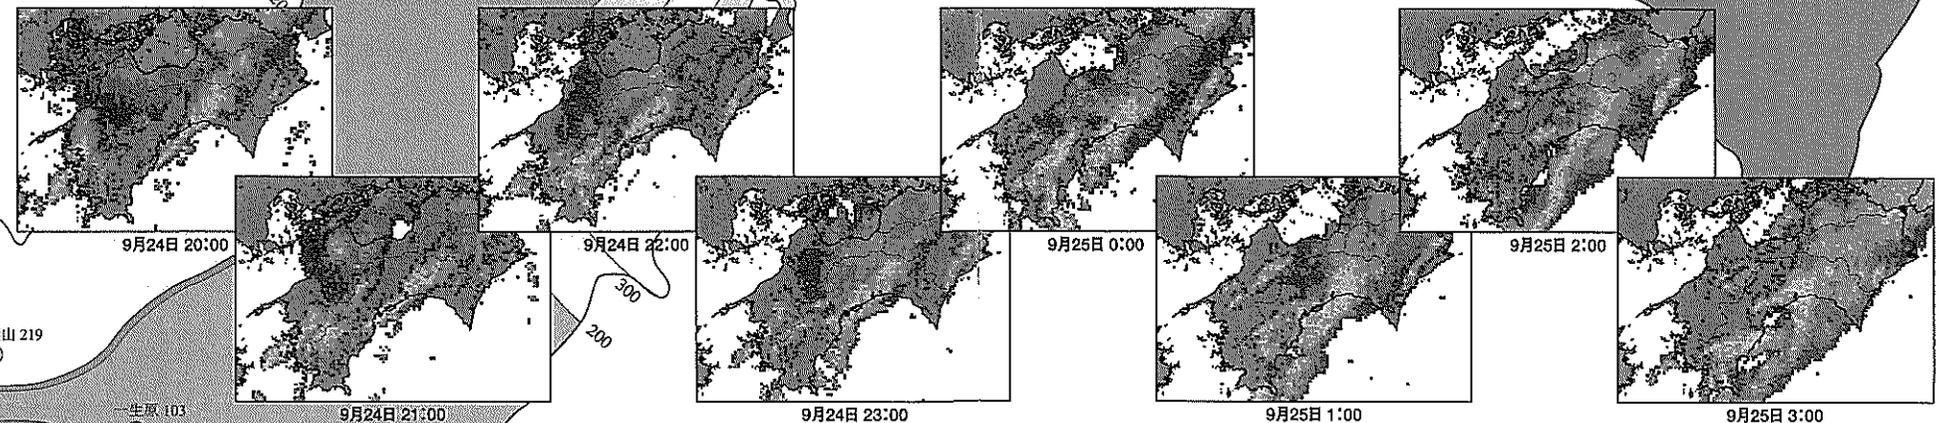
秋雨前線に伴う雨雲の停滞状況 平成10年9月24日9:00~9月26日2:00(停滞時間41時間)

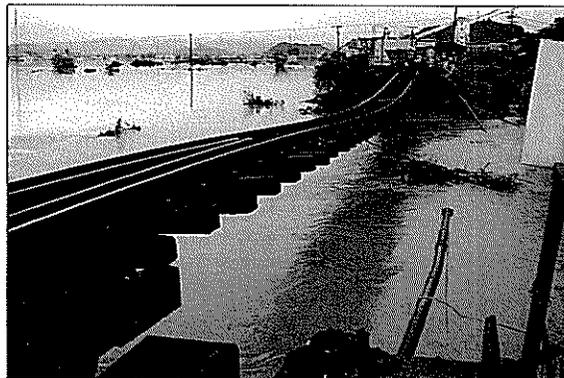
路盤が流され宙ぶりになったレール。(JR国分川橋梁の左岸付近)

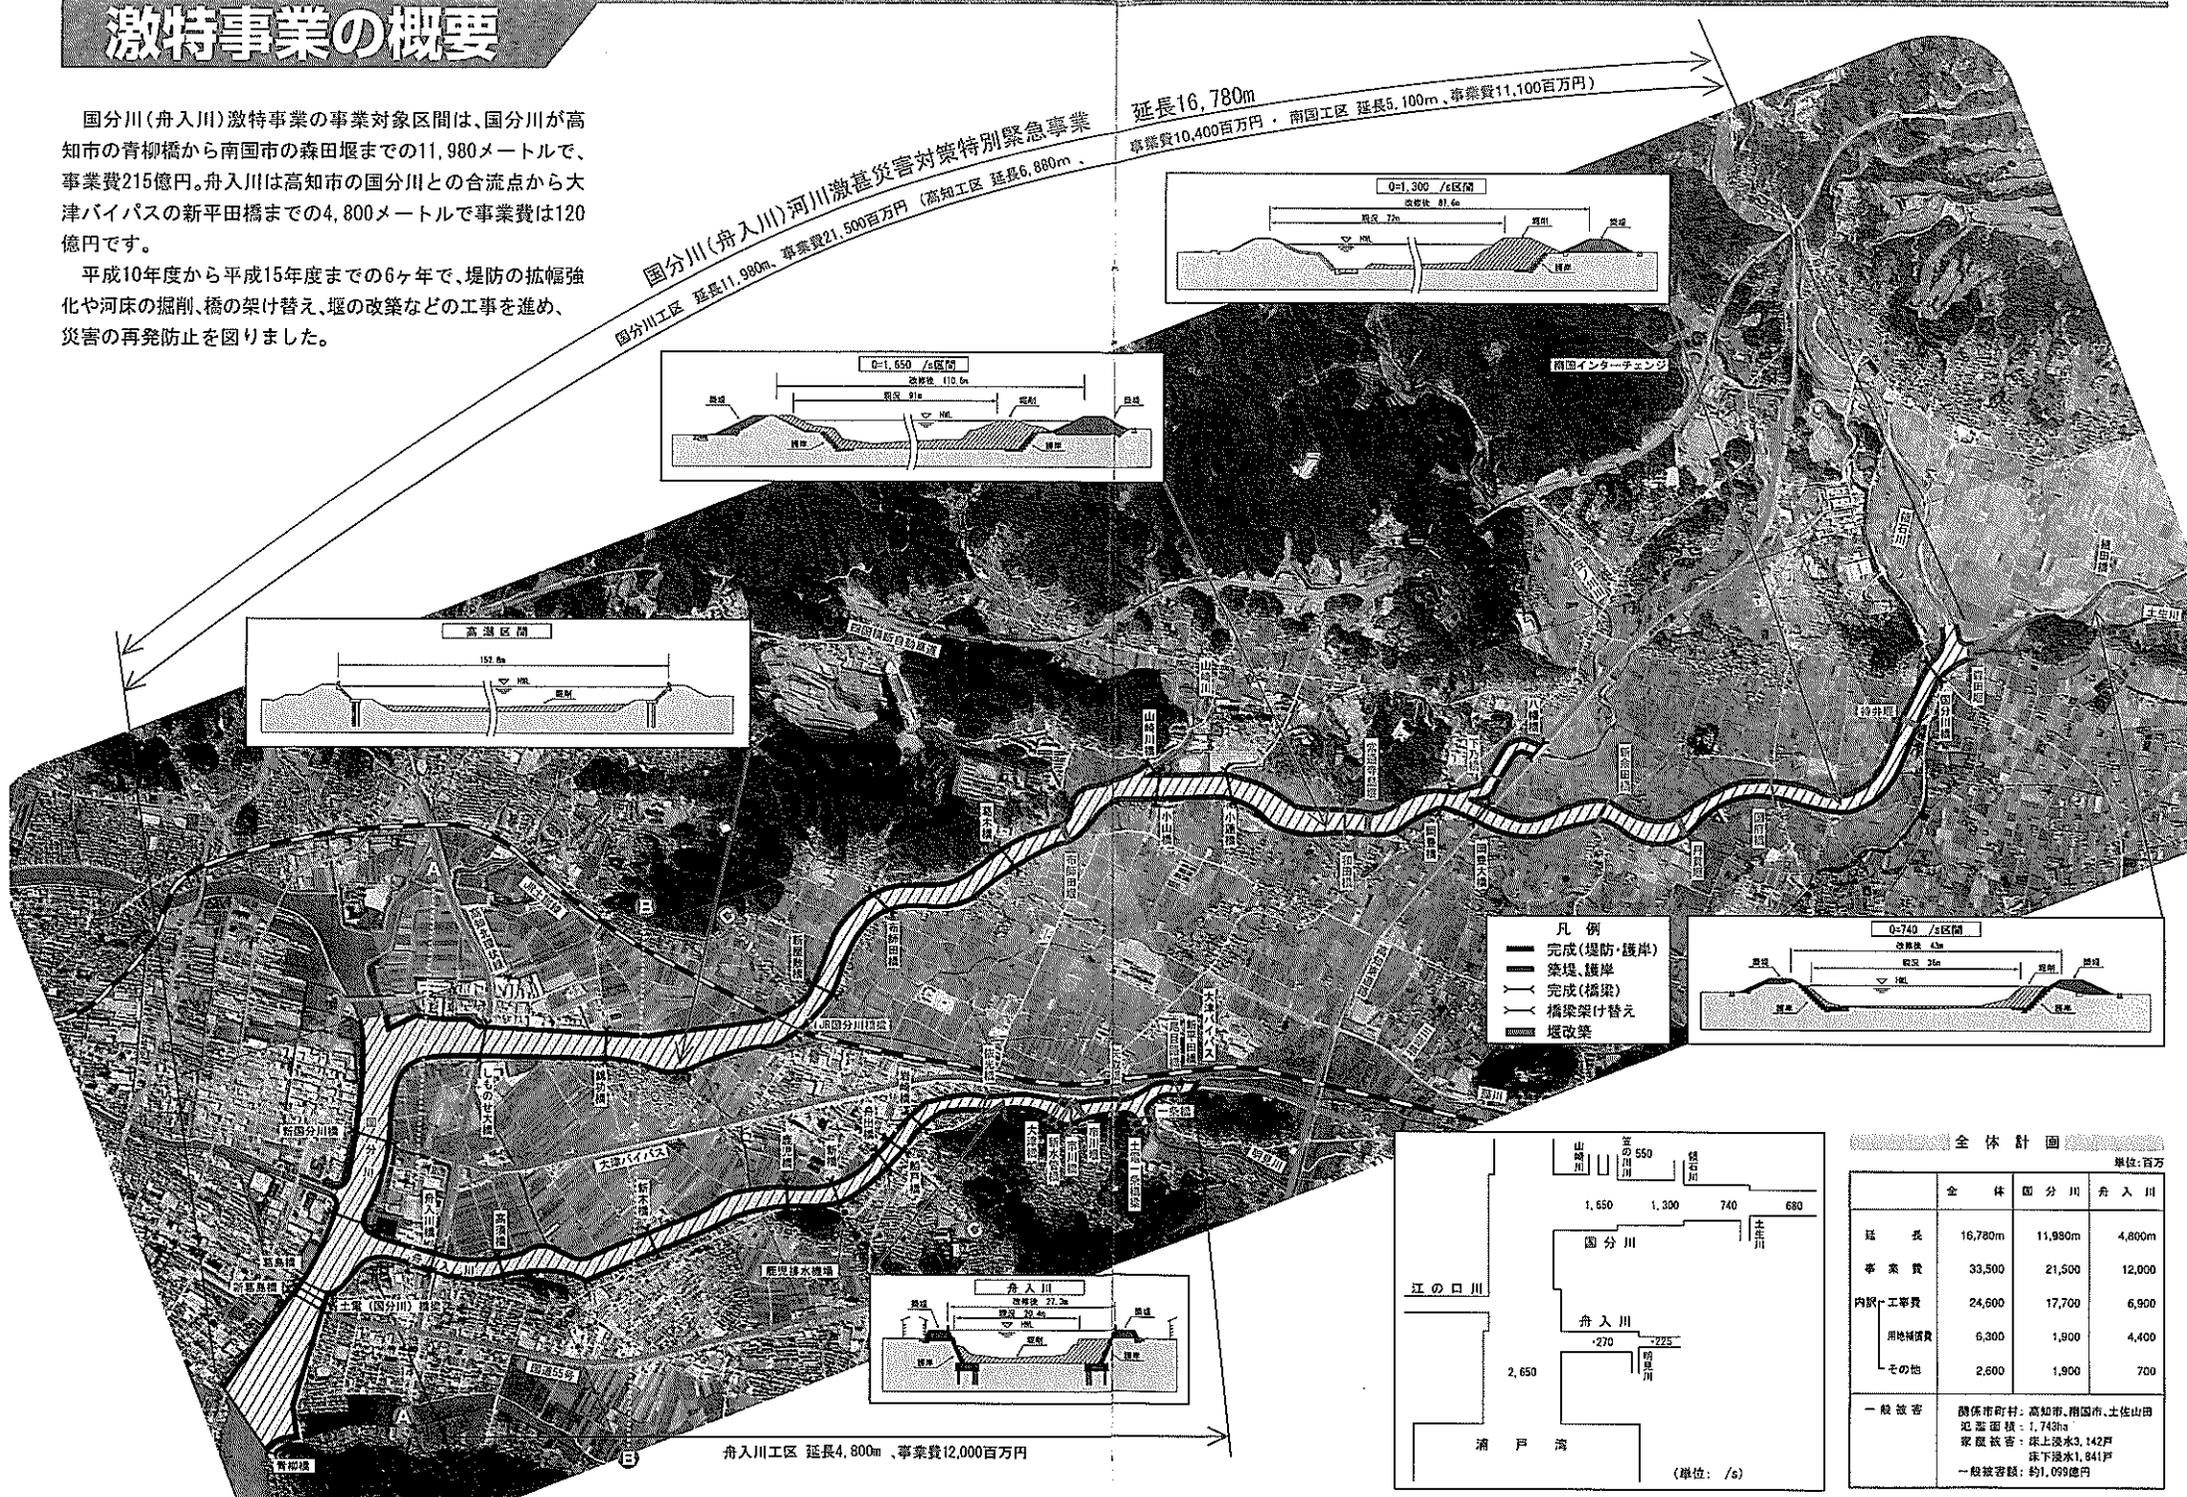
国分川(舟入川)河川激甚災害対策特別緊急事業  
 国分川工区 延長11,980m、事業費21,500百万円 (高知工区 延長6,880m、  
 延長16,780m  
 事業費10,400百万円・南国工区 延長5,100m、事業費11,100百万円)

舟入川工区 延長4,800m、事業費12,000百万円

国分川(舟入川)激特事業の事業対象区間は、国分川が高知市の青柳橋から南国市の森田堰までの11,980メートルで、事業費215億円。舟入川は高知市の国分川との合流点から大津バイパスの新平田橋までの4,800メートルで事業費は120億円です。

平成10年度から平成15年度までの6ヶ年で、堤防の拡幅強化や河床の掘削、橋の架け替え、堰の改築などの工事を進め、災害の再発防止を図りました。

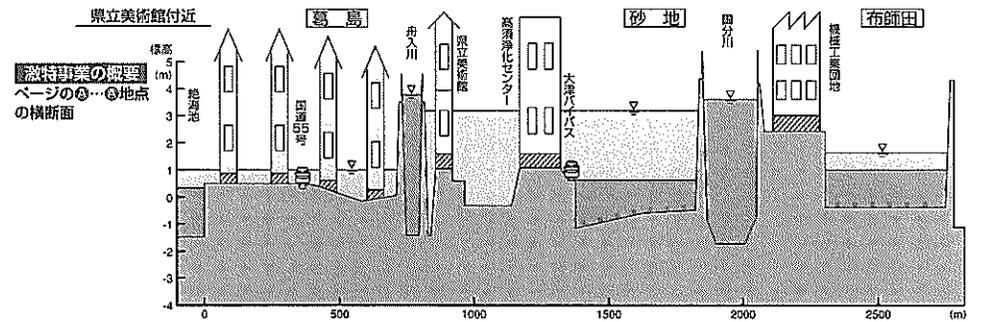
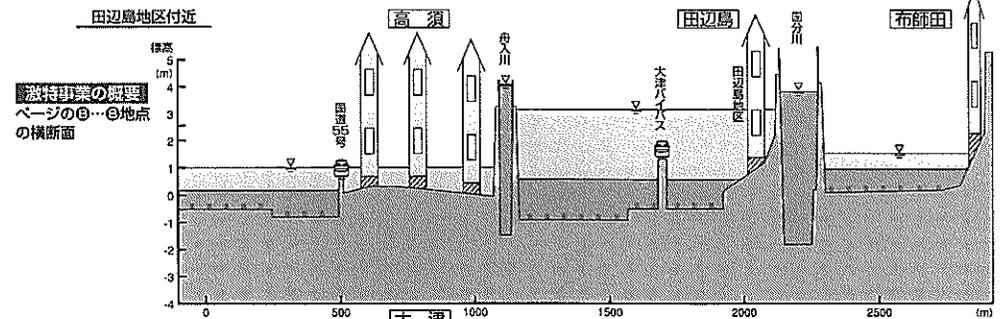
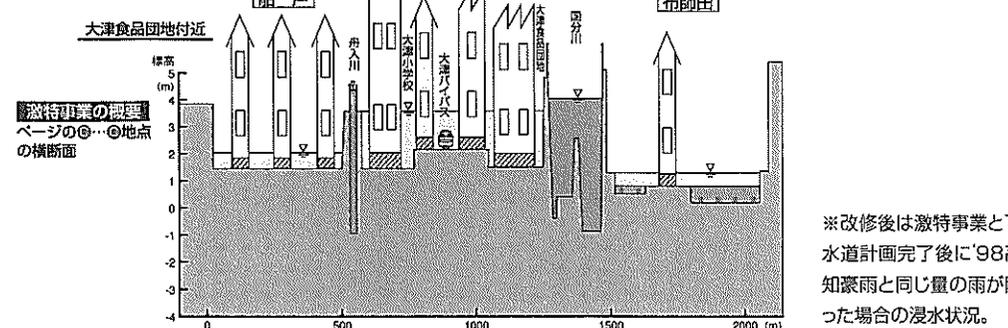
'98高知豪雨時の浸水状況と激特事業+下水道計画完了後の浸水状況

※改修後は激特事業と下水道計画完了後に'98高知豪雨と同じ量の雨が降った場合の浸水状況。

しかし、大津地区、布師田地区を含む国分川および舟入川下流域は、海拔ゼロメートルの低平地であり、今回の浸水被害は、河川からの氾濫と内水排水ポンプの能力を上回る豪雨により発生しました。激特事業で河川からの氾濫は防止できても、今回の豪雨を想定した場合には内水による浸水被害が全面的に解消されることはありません。
