# 若狭湾沿岸における 天正地震による津波について (コメント回答)

平成24年6月22日  
原子力安全・保安院

# 天正地震による津波に関する評価 検討経緯及び今回報告内容

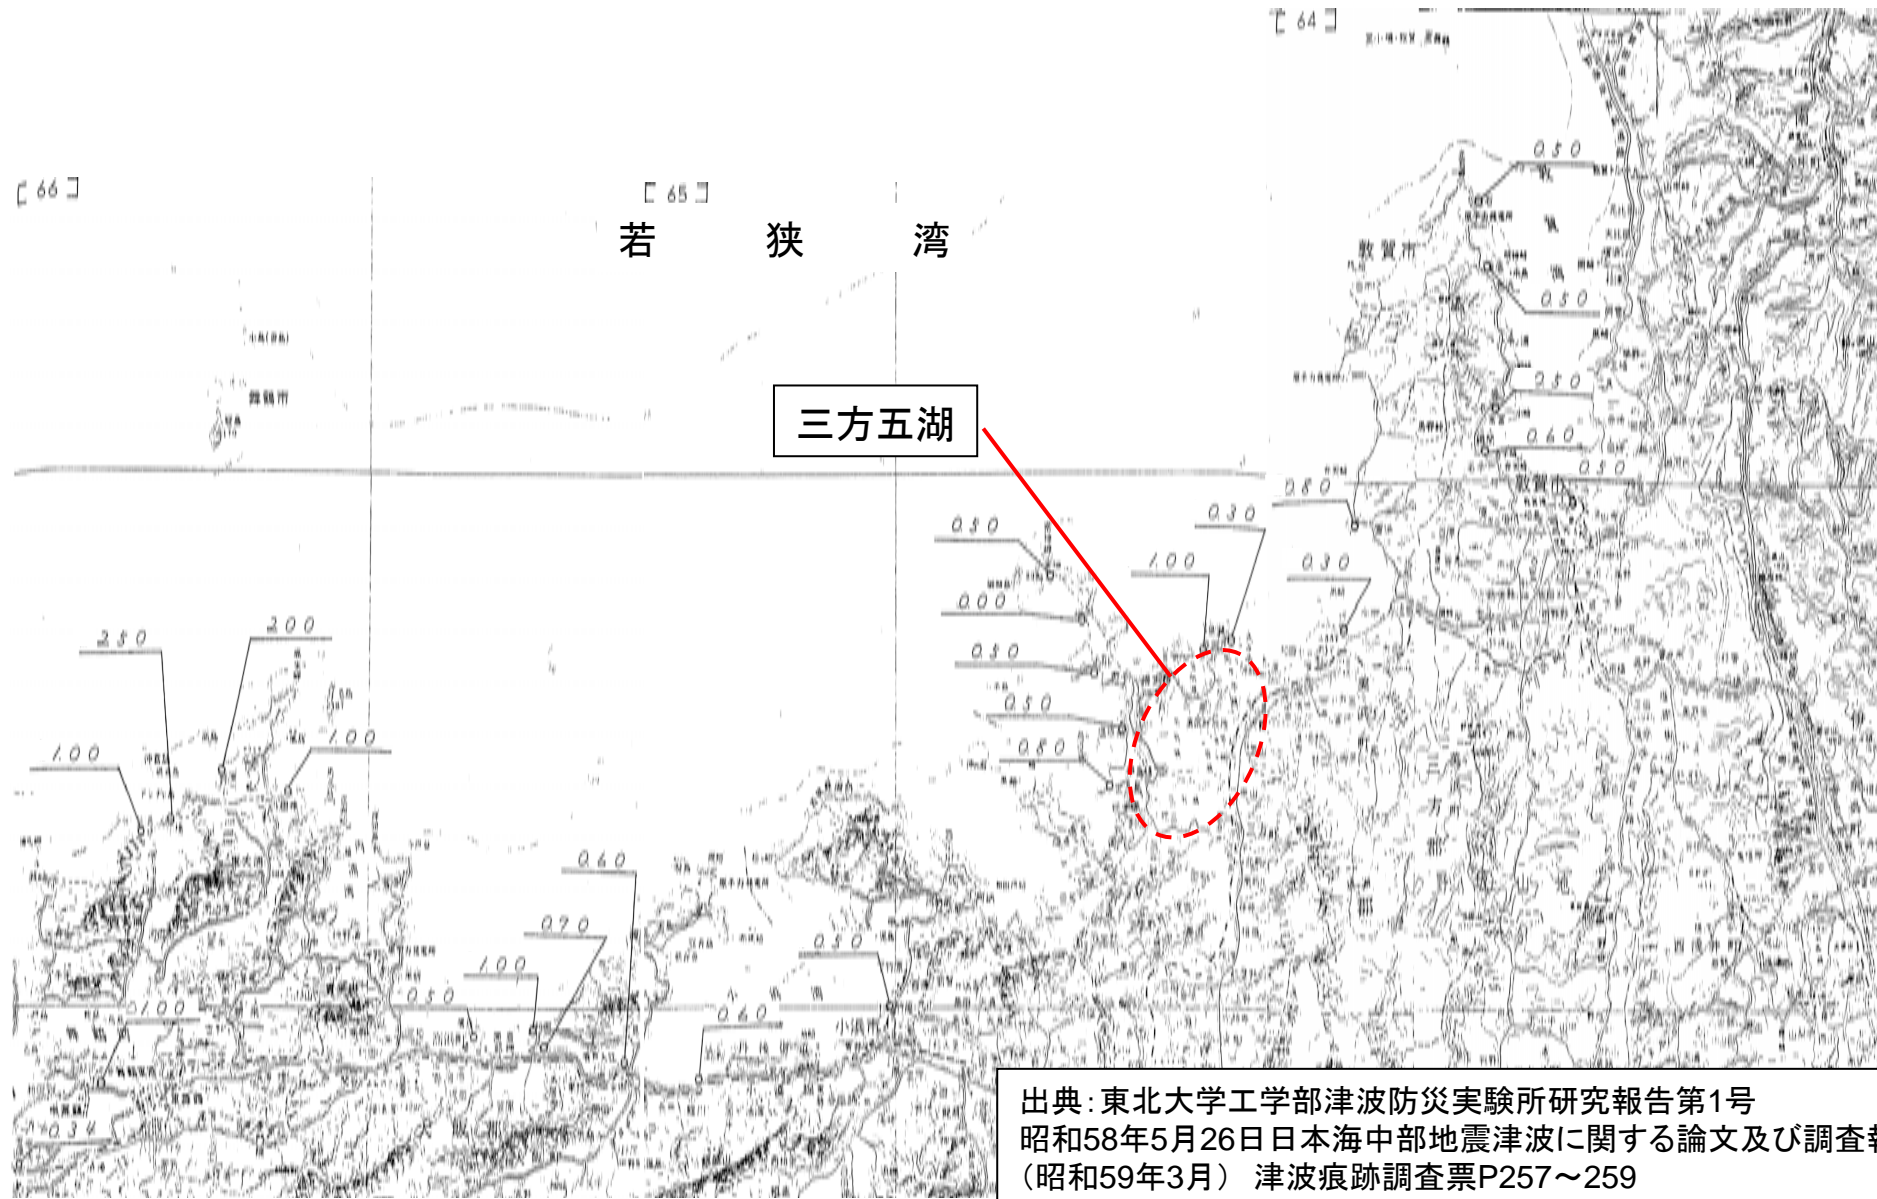
# 1983年日本海中部地震に関する津波痕跡調査結果

日本海中部地震では、若狭湾沿岸全域に來襲(津波高さは1～2m程度)

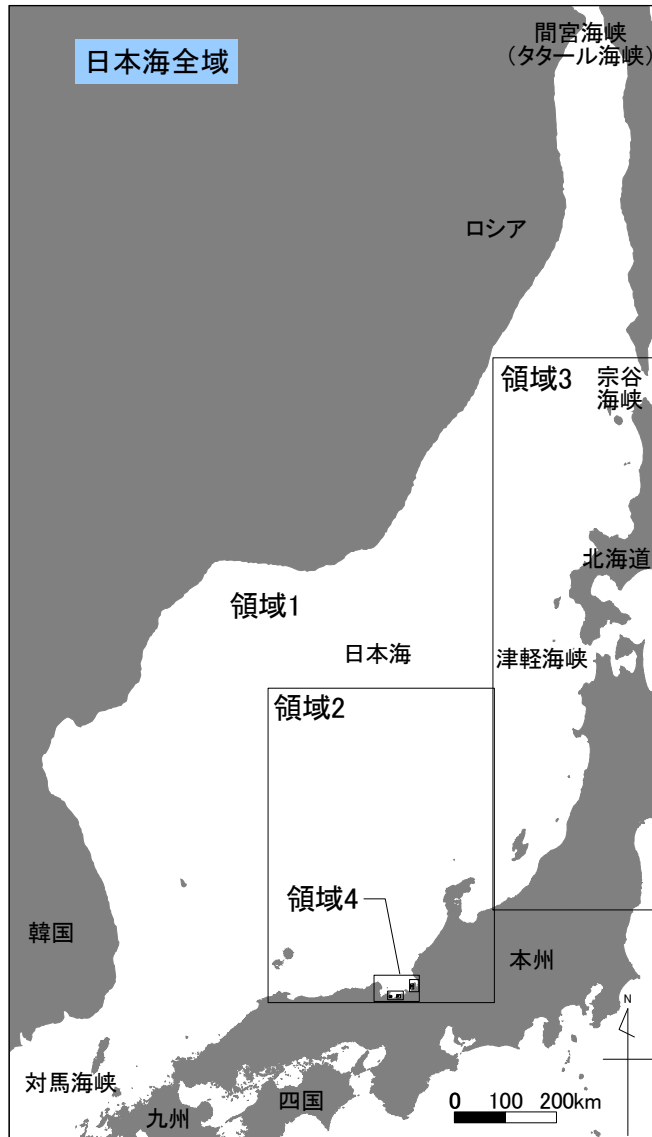
# 津波シミュレーション 計算領域及び空間格子間隔の設定

領域番号	空間格子間隔 (m)	水深 (m)	CFL条件を満たす $\Delta t$ (sec)
1	1,350	3,800	4.95
2,3	450	3,700	1.67
4	150	240	2.19
5,6	50	90	1.19
7,8,9	25	80	0.63
10,11,12	12.5	60	0.36

各メッシュ毎の安定条件 (CFL条件) を満たす  $\Delta t$  に基づき時間格子間隔を設定

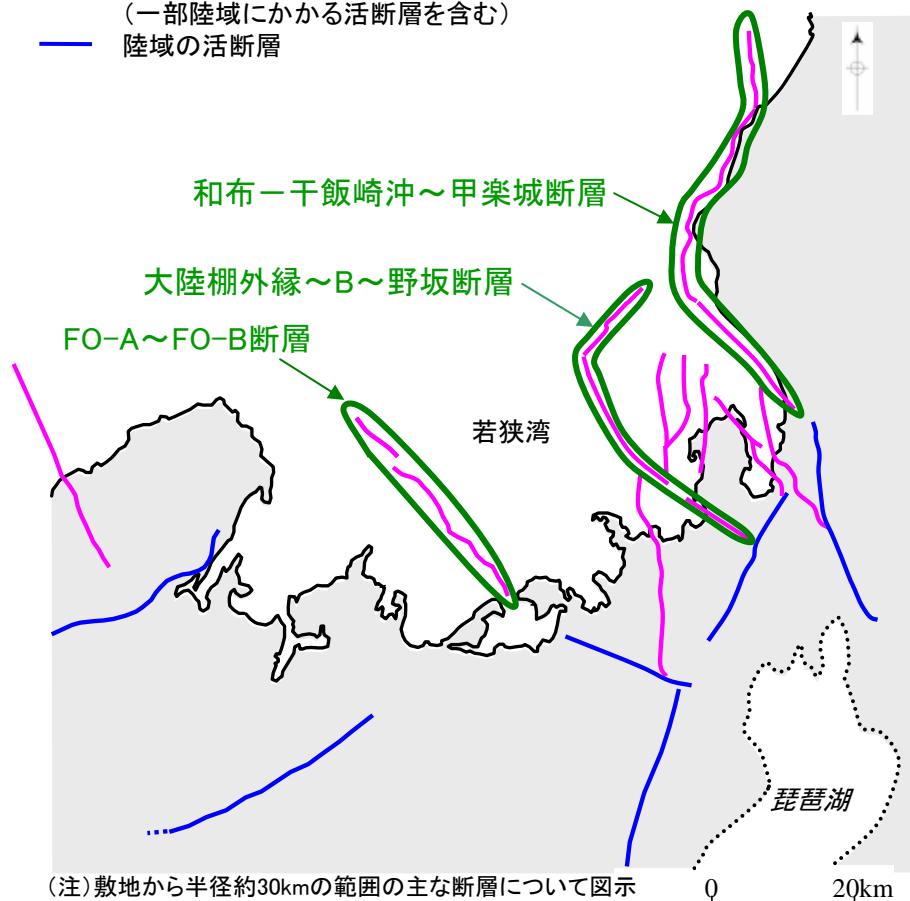
敷地周辺の主な活断層

断層名	長さ (km)	幅 (km)	すべり量 (m)	上縁深さ (km)	傾斜角 (°)	すべり角 (°)
和布一干飯崎 沖～甲楽城	60	15	3.88	0	45 (和布一干飯崎) 90 (甲楽城)	広域応力場 <sup>※1</sup> の圧縮軸の方向 90° と断層 面の関係から 算出
大陸棚外縁～ B～野坂	49	15	3.76	0	60 (大陸棚外縁～B北部) 90 (B南部～野坂)	
FO-A～FO-B	35	15	2.91	0	90

敷地前面海域における主な活断層のうち、同時活動を考慮する断層(和布一干飯崎沖～甲楽城断層、大陸棚外縁～B～野坂断層、FO-A～FO-B断層)について津波シミュレーションを実施。  
(地形は現在のもので解析)

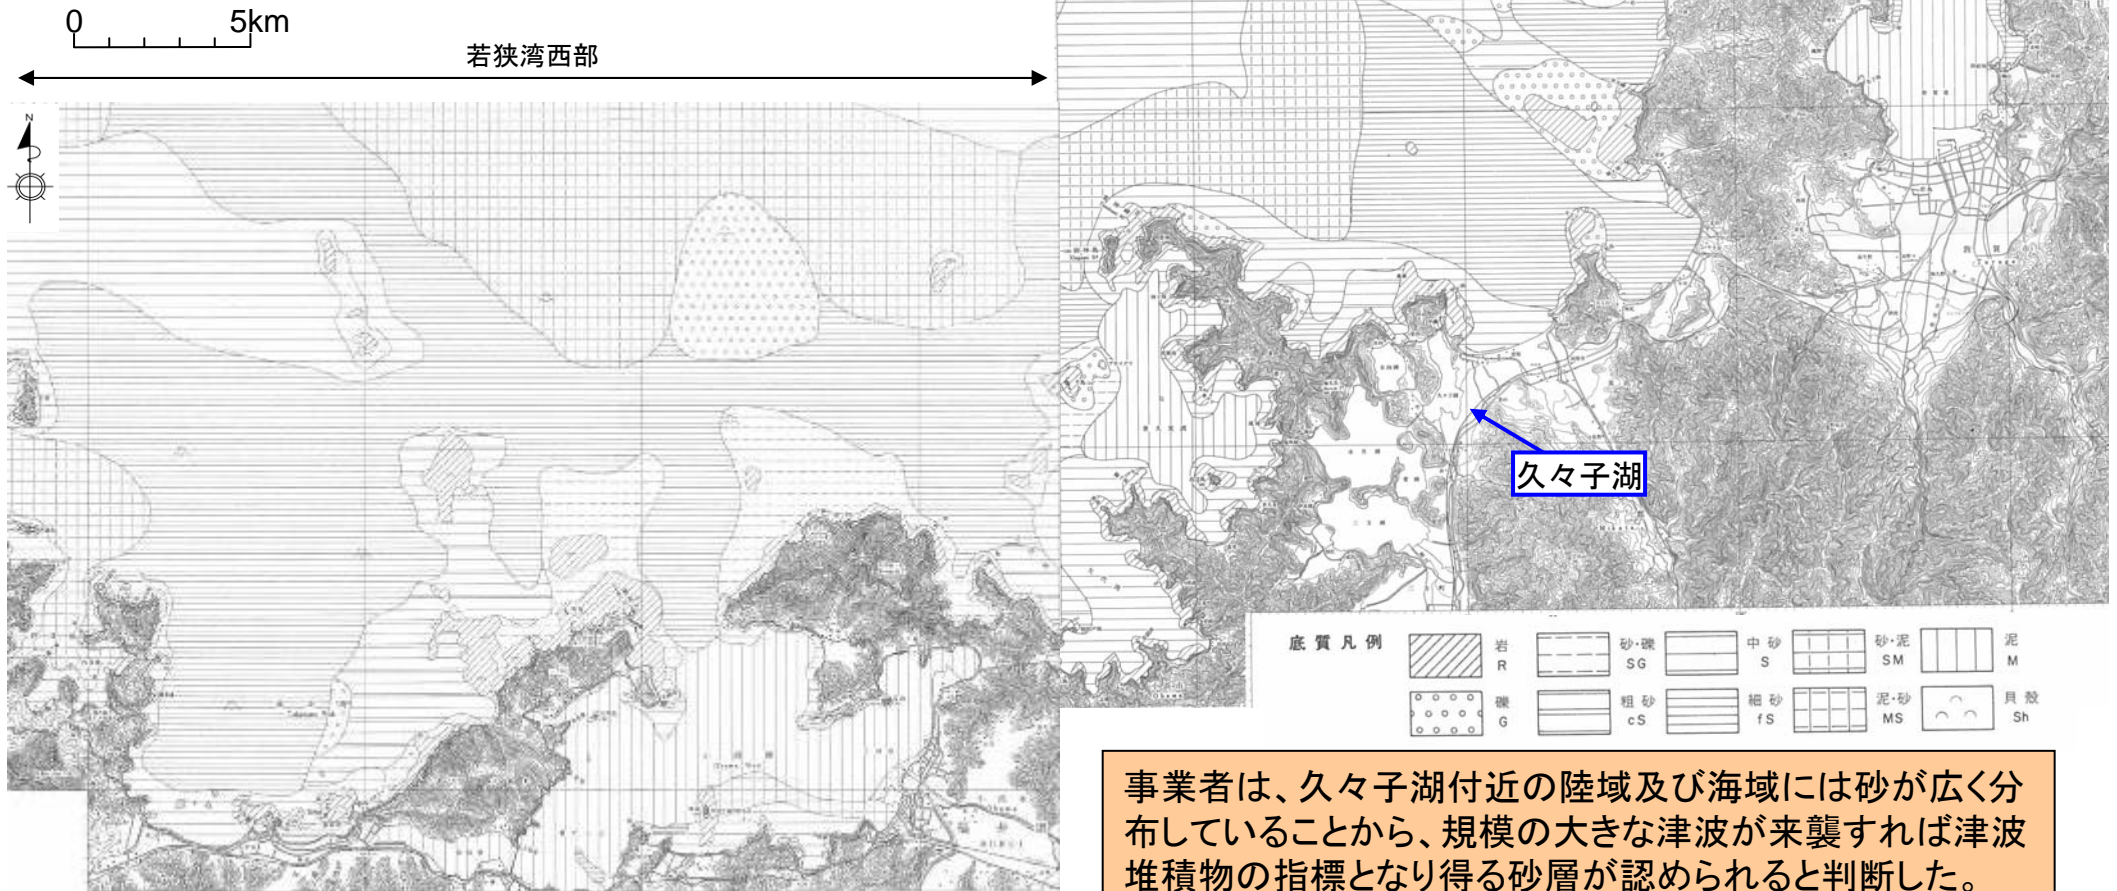
海上保安庁水路部(1980年)  
5万分の1沿岸の海の基本図海底地形  
地質調査報告「若狭湾東部」「若狭湾西部」

久々子湖沖合いの海底には砂が広く分布している。

事業者は、久々子湖付近の陸域及び海域には砂が広く分布していることから、規模の大きな津波が来襲すれば津波堆積物の指標となり得る砂層が認められると判断した。

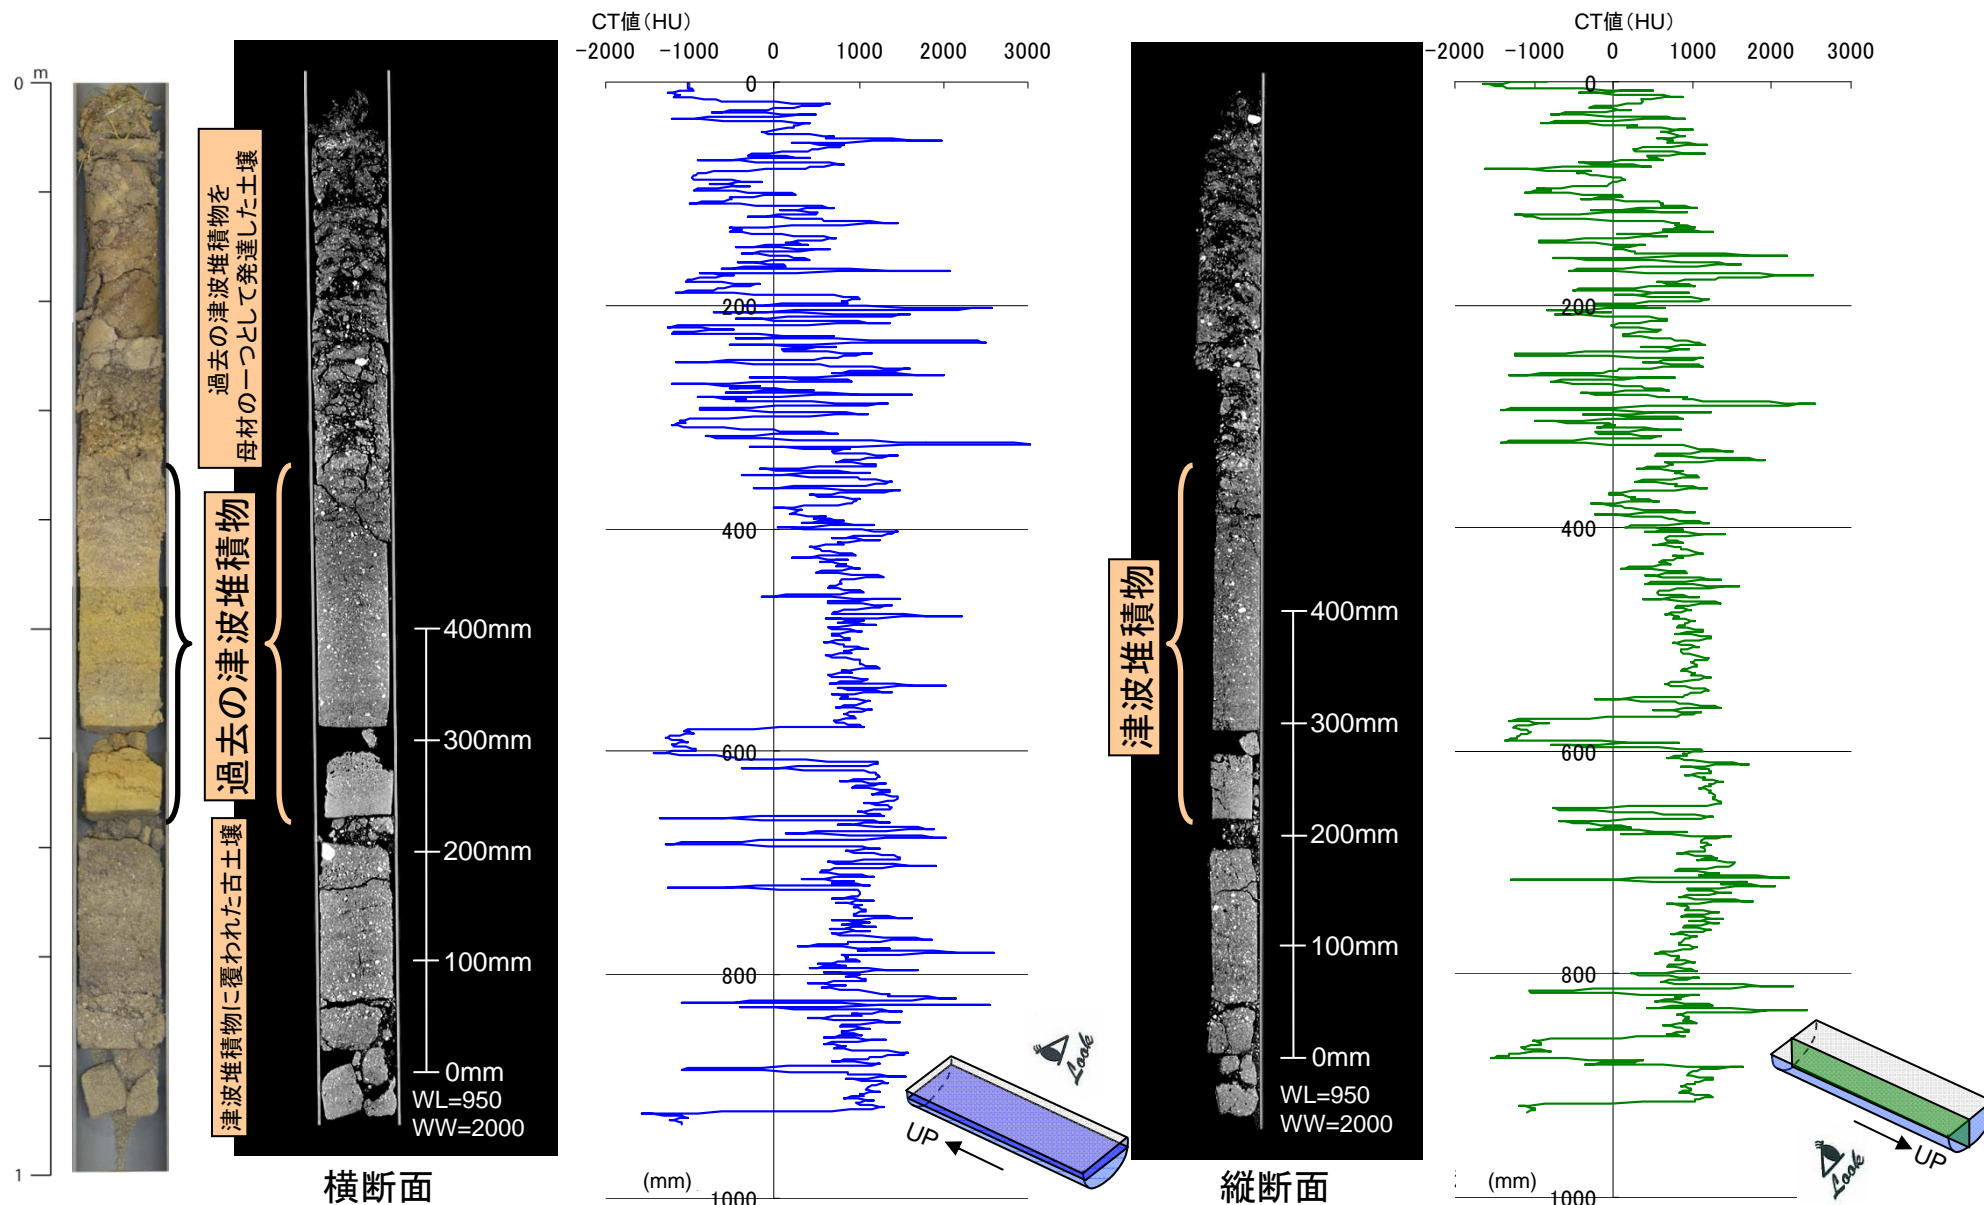
津波堆積物の砂層試料のCT画像、CT値(Yhb-1、WL=950・WW=2000：砂粒子の視認性が高い設定)

津波堆積物は全体的にCT値1000程度の粒状の明白色を呈し、わずかに上方が細粒となる級化構造の特徴を示す。粗粒な粒子間に空気を含むため、地表付近の土壌部においてはCT値が-1000の部分が目立つ。(コア試料は、(財)電力中央研究所提供)

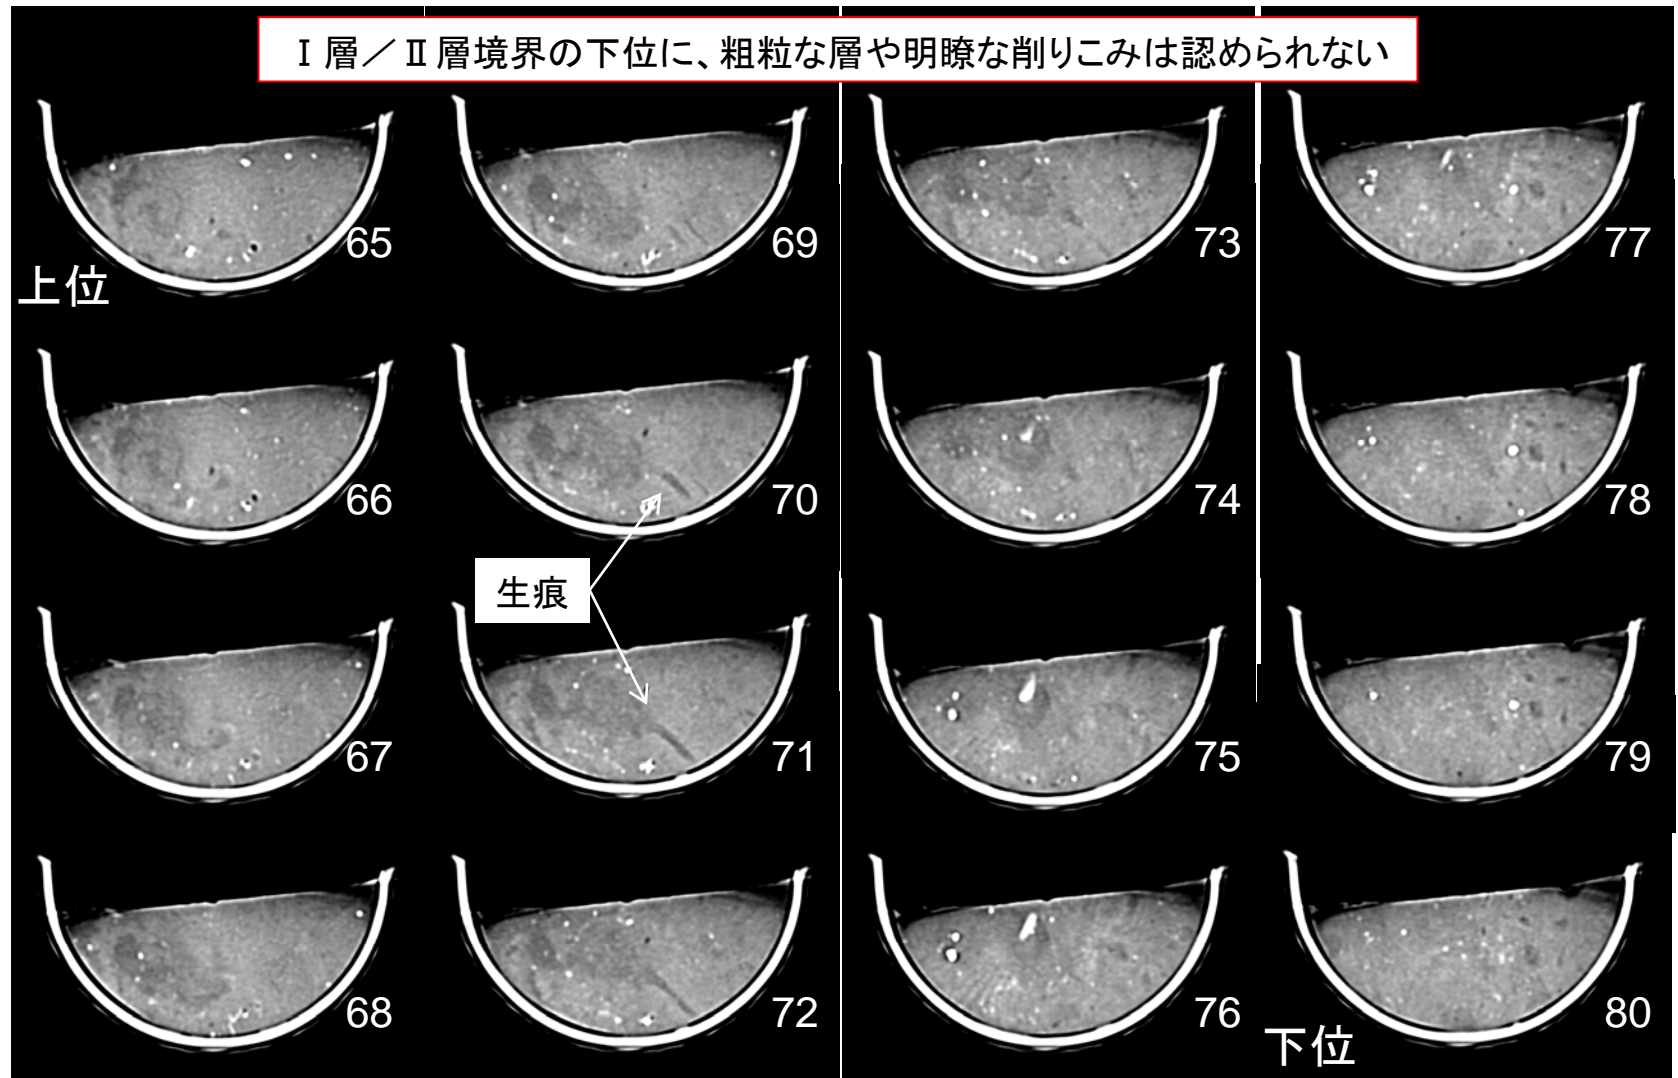
I層／II層境界付近の連続断面画像(WL=480, WW=691)の例  
 KG11-1 10cm深度付近の層相境界部(0.5mm間隔 上からの枚数65-80枚)

I層／II層境界の下位に、粗粒な層や明瞭な削りこみは認められない

久々子湖内で最も海よりに位置するKG11-1コアにおいて、I 層／II 層境界は漸移的であり、明瞭な削りこみは認められない。また、I 層／II 層境界の下位に、粗粒な層や明瞭な削りこみは認められない。  
 ※事業者は、14C年代から天正年間を含む可能性のある層準にも、明瞭な削りこみや粗粒な層が認められないことを確認している。別添写真集を参照。
