ふじみ野市大井プール事故に関する報告書  
検証と対策

平成 2 1 年 8 月  
ふ じ み 野 市

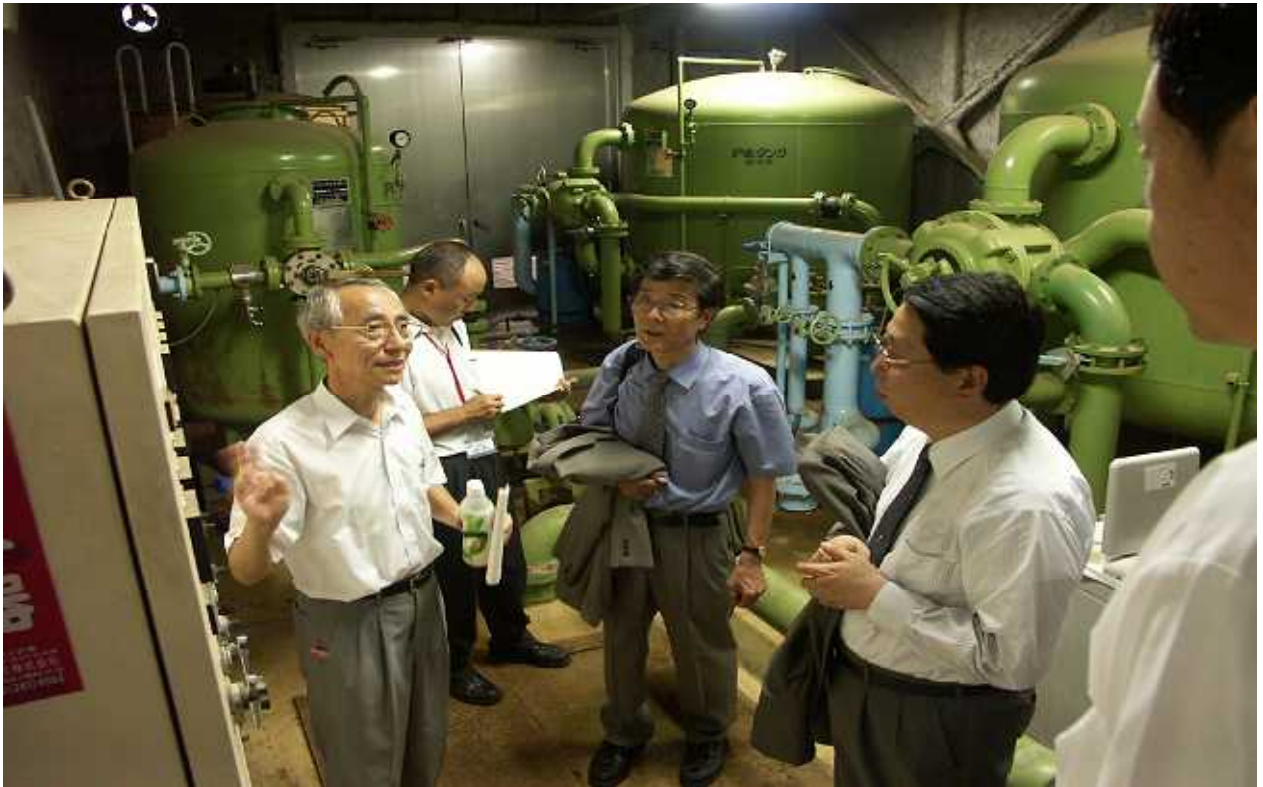
写真 大井プール施設内での確認【場所：機械室(1階)】

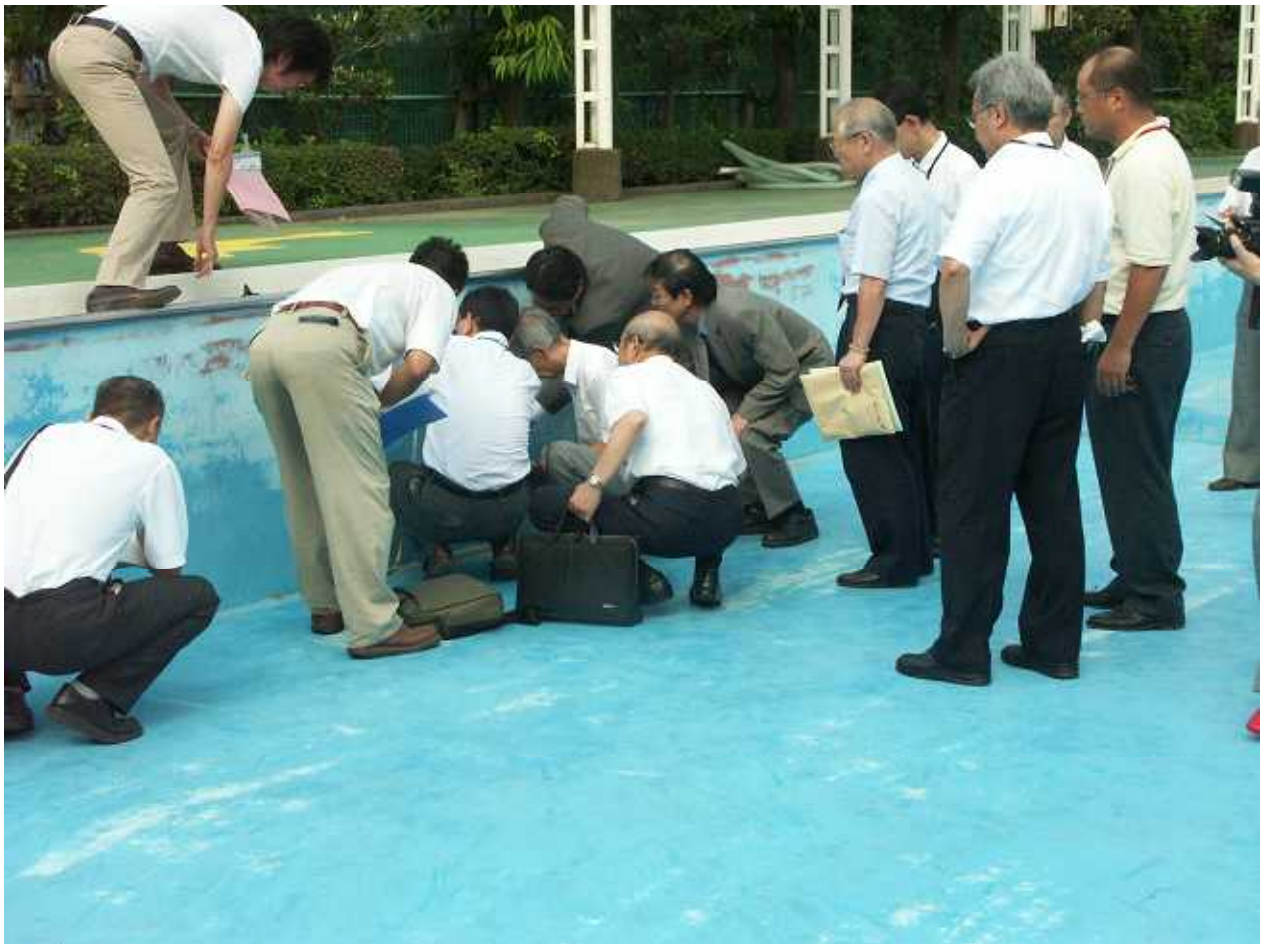
写真 大井プール施設での確認【場所：流水プール・吸水口前】
