第 8 章 大野川水系玉来川の洪水災害

8.1 はじめに

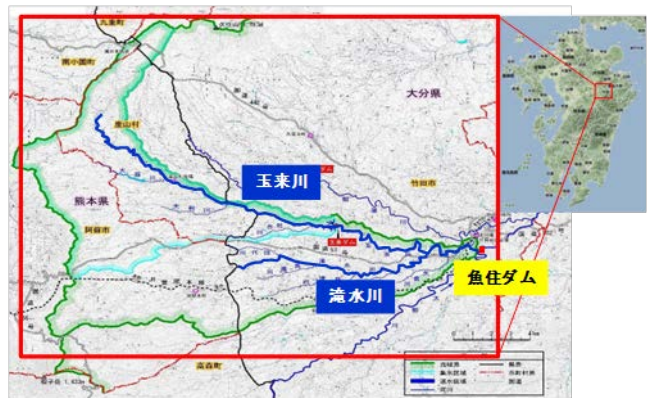
図 8.1 玉来川流域図

玉来川は一級河川大野川水系の支川の一つで、熊本県阿蘇郡南小国町瀬の本高原を水源として阿蘇外輪山の東側山腹を流れて大分県竹田市に入り、途中吐合川、滝水川、矢倉川などを合わせて鬼ヶ城地先で大野川に合流する流域面積 175.5km²、流路延長 34km の一級河川である（図 8.1）。大野川合流後、約 0.5km 下流地点には発電用取水堰である九州電力の魚住ダム（竹田調整池堰）が建設されている。

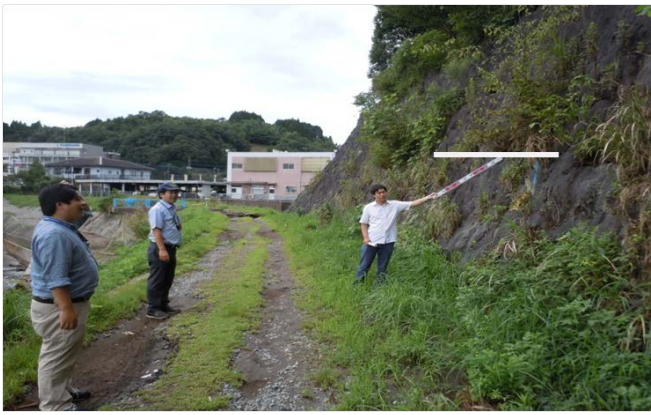
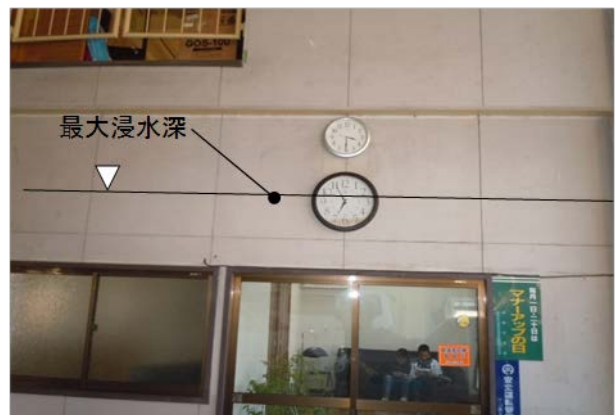
写真 8.1 拝田原地区の浸水状況

a) 旧河道ショートカット部の堤防における水位痕跡

b) 拝田原地区(図 8.3③付近)の浸水状況(時計は浸水した時刻の 6:55AM で止まっている)

玉来川の河川改修事業として蛇行部分をショートカットする工事が完了した竹田市街地においても平成 2 年と同様に大きな浸水被害が起こった(図 8.3). 特に旧河道部付近の拝田原地区, 阿蔵地区においては急激な水位の上昇が発生し, 水位は堤防高より約 2.5m も上昇して越水した(写真 8.1). 現地において調査した地盤高および痕跡水位を図 8.4 に示す. 堤防を越水した氾濫水による浸水深は最大で約 3m にも達しており, 旧河道, 県道(高森竹田線)および JR 豊肥線の軌道に流れ込み, 周辺の家屋を襲った. 今回の水害による死者(表 8.2)のうち 1 名は図 8.3 の③付近において避難中に流されて亡くなっている. 水位の上昇は急であり, あっという間に 2m 以上まで上昇した(被災者より).

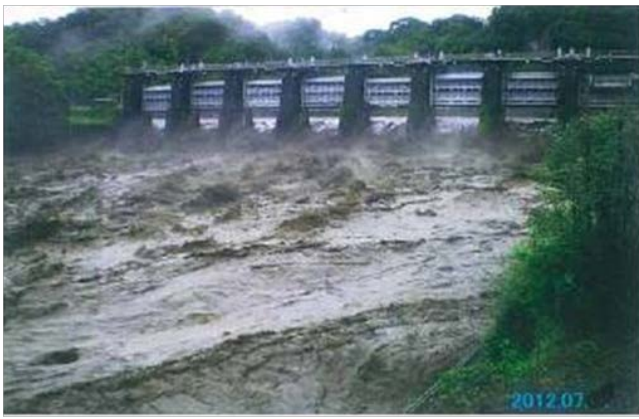
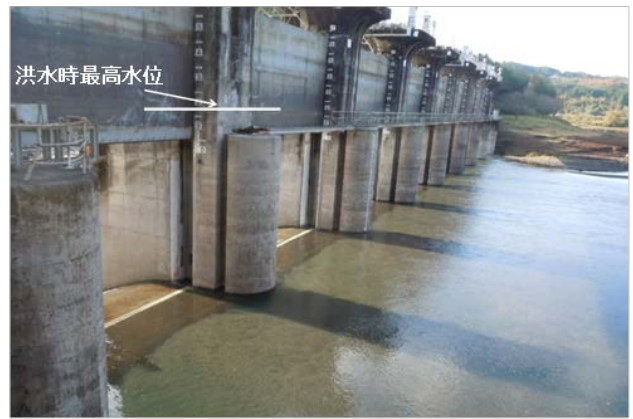
写真 8.2 魚住ダム

a) 豪雨当日の様子

b) 上流側の痕跡水位

魚住ダム(写真 8.2(a))は洪水吐ゲート 8 門を有した発電用取水堰であり、高さ 4.15m の堰の上部に洪水吐ゲートが設置されている。豪雨当日 5:30 頃にはゲートは全て全開の状態であらされていた(九州電力資料(2013))。堰に設置されている水位計が同 6:30 頃に流木等により被災してデータが欠測しているため、その後の正確な水位は不明であるが、堰に残っている水位痕跡から最大放流時には水面がゲート下端よりも上に達しており(写真 8.2(b))、魚住ダムが流れを阻害してせき上げが生じ、その影響が上流まで及んで水位の上昇を引き起こした可能性が考えられる。

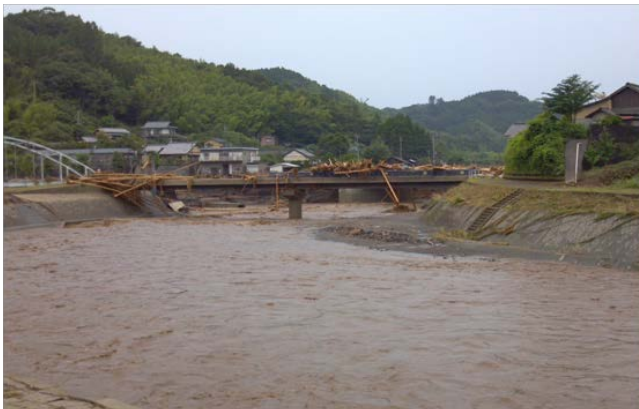
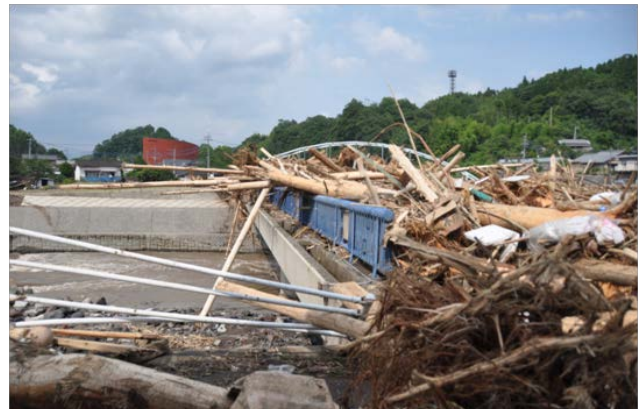
写真 8.3 阿蔵新橋に集積した流木

いずれの橋梁も河道内に1本の橋脚を有しており、流木が集積しやすくなっている。加えて玉来新橋はちょうど湾曲した河道の水衝部に位置しており、橋台が河道内にせり出していて洪水をさらに流れにくくさせている。また、阿蔵新橋ならびに玉来新橋の橋脚・橋桁には大量の流木が集積しており（写真8.3, 8.4）、橋脚・橋桁に捕捉された流木により相当程度流れが阻害されていたと推察される。この結果、上流へのせき上げが生じて水位を上昇させた可能性が考えられる。

ここで、 A_1 ：阿蔵新橋が架かる断面の河道断面積、 a ：橋脚の断面積、 B ：水面幅、 g ：重力加速度である。(8.1)式において Q に玉来川の推定最大流量 $2,120\text{m}^3/\text{s}$ 、 A_1 に現地調査により測定された河道断面積 279.95m^2 を代入し、断面開口度 r に対する水位上昇 Δh を収束計算により求めた。その結果、流水断面積が一割減少するだけで約3mの水位上昇が生じることが分かった(図8.7)。豪雨当日、上流域で発生した多量の流木は阿蔵新橋および玉来新橋に集積していたことが分かっている(写真8.3, 8.4)。図8.8中のハッチ部分が阿蔵新橋における流水面積一割の減少分になるが、写真から判断すると、流木の集積により減少した断面は一割以上であったと推察される。以上より、下流部の拝田原地区周辺において発生した2.5m以上もの水位上昇は、阿蔵新橋および玉来新橋に集積した流木による流水断面積の減少が引き起こしたせき上げに起因したものであったと考えられる。

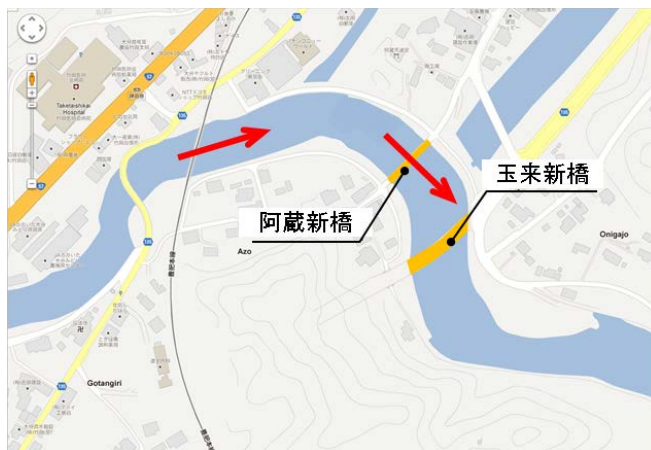
図 8.9 湾曲部に架かる玉来新橋と阿蔵新橋

今回の豪雨により玉来川下流部において発生した洪水氾濫の拡大要因は、湾曲部に架けられた橋梁とそこに集積した流木により流水断面積が減少したことであると考えられる。流木が集積した阿蔵新橋と玉来新橋は①湾曲部に架かっており(図 8.9)、水衝部に橋台がせり出していた、また②スパン長が短いのに橋脚を有していたことから、流木が集積しやすく、そのため流れが相当阻害されたことが容易に推察される。このことから、洪水への影響に対する配慮が不十分であったといえる。気候異変により災害外力が今後も上昇することが予想される中、治水安全度を高めていくためには、超過洪水まで考慮してある程度お金を掛けてでも橋脚を設置しない、流木の集積にも配慮した桁下高を設定する、など橋梁の設計指針を再検討する必要があると考えられる。一方、魚住ダムの上流側近傍では、最大痕跡水位が T.P. 253.56m とダムがないと想定した時の水位よりも 4~5m 上昇していた。今回、魚住ダムは水害の直接要因とはならなかったものの、ゲート下のマウンドが本来の地盤より 4.15m 高く、その上流側にはマウンドの高さまで土砂が堆積していた。これはダムの存在がダム上流側の水位のせき上げと河床の上昇を引き起こしていることを示しており、今後検討が必要と思われる。

河川横断構造物と流木による水害は過去にも発生しているが(例えば藤森ら(2008)), 今回の豪雨災害だけをみても玉来川に加えて山国川, 星野川(矢部川支川), 花月川, 矢部川など各所において橋梁(石橋)もしくは橋梁への流木の集積が水位を上昇させて越水氾濫を引き起こしており, 洪水, とりわけ超過洪水に対する河川横断構造物の危険性が増している。超過洪水に対する橋梁・取水ダム・頭首工などの河川横断構造物のチェック・改善・撤去などの対策が急務である。また, 気候変動下にある今日, 超過洪水となるような豪雨の下ではどこであっても斜面崩壊が発生して土砂だけではなく多量の流木も生み出される。土砂だけでなく流木の影響も併せて考慮した河川計画・管理が今後不可欠である。
