「長堀鶴見緑地線の人的ミスによる
インシデント調査対策委員会」
による調査結果及び当面の対策等について

平成22年3月30日(火)

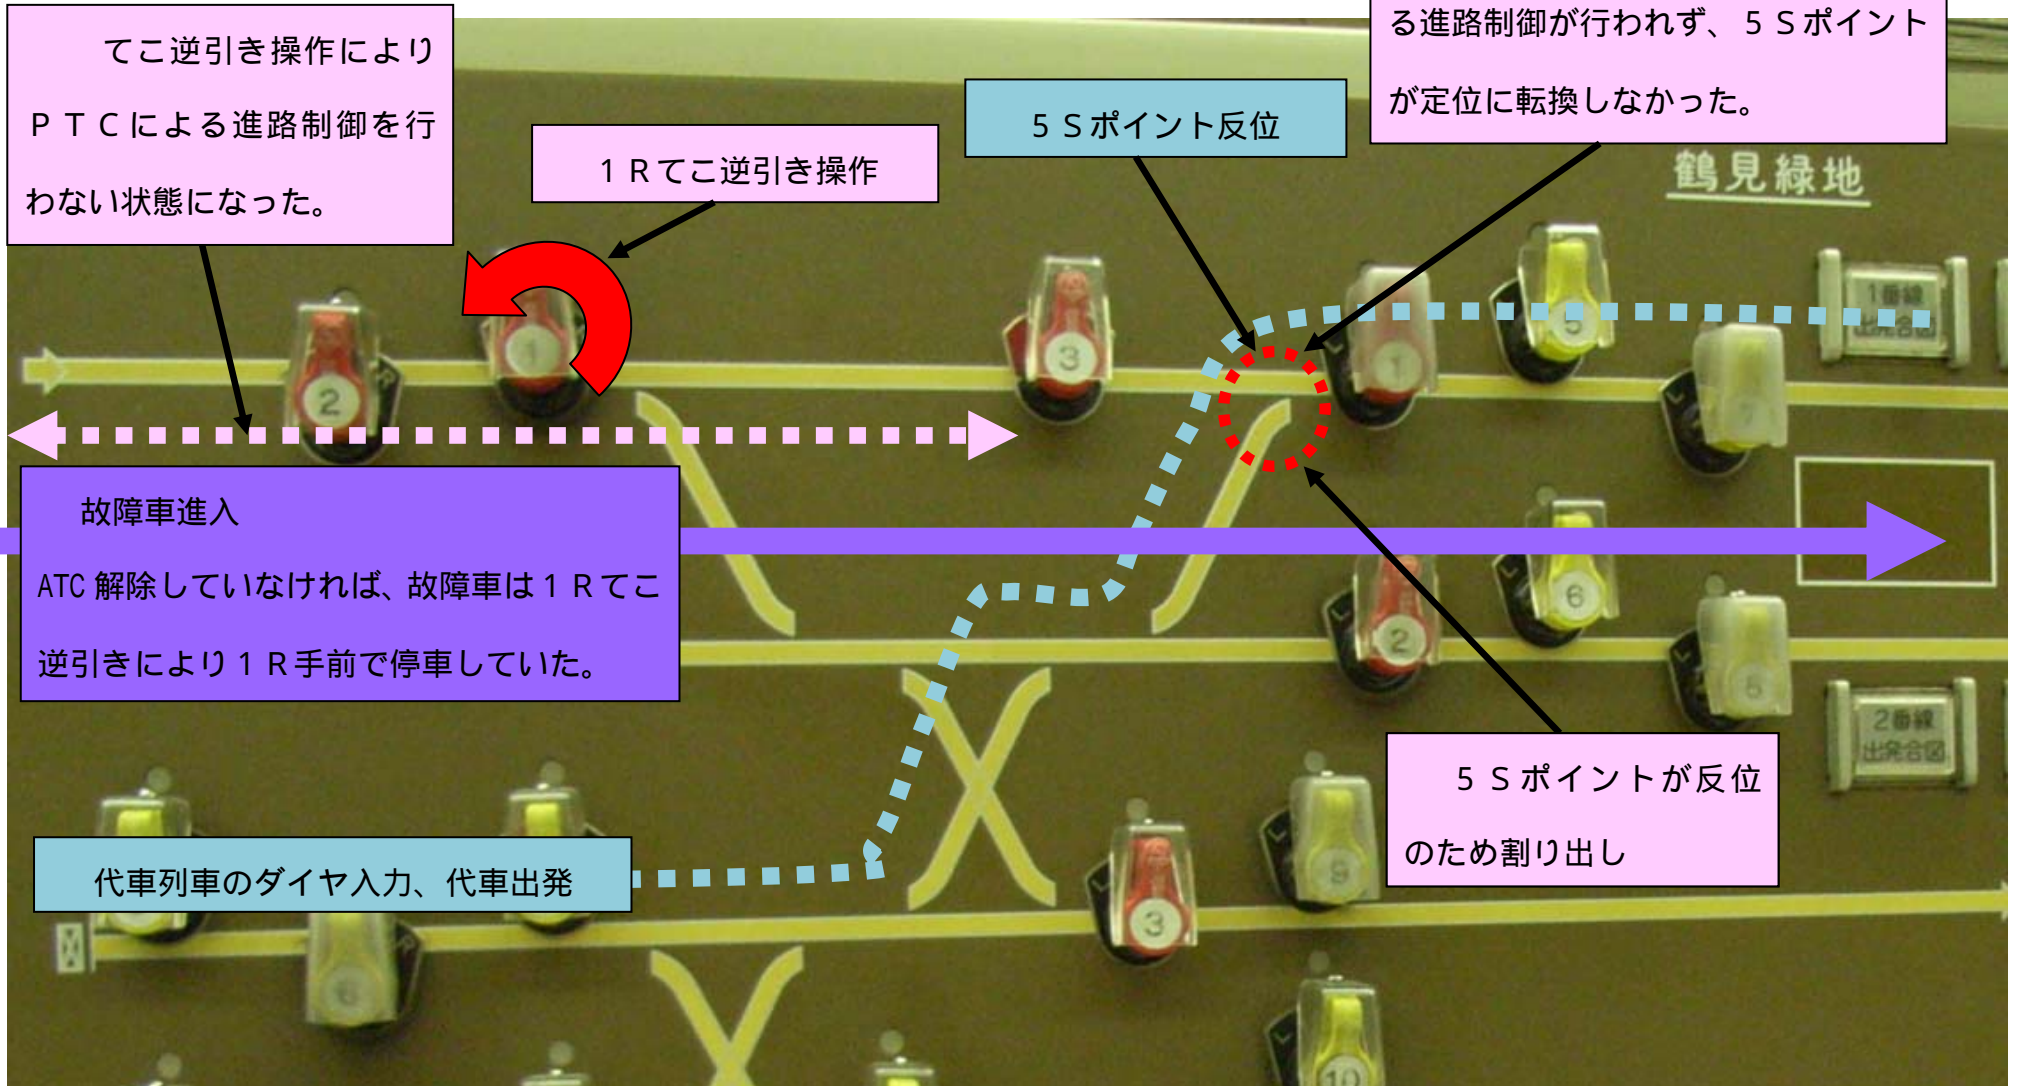
(今回の鶴見緑地場内進路 1 R てこ逆引き操作による状況)

故障車進入

ATC 解除していなければ、故障車は 1 R てこ逆引きにより 1 R 手前で停車していた。

代車列車のダイヤ入力、代車出発

5 S ポイントが反位のため割り出し

鶴見緑地駅においては、ATC故障車に対しては全く意味をなさない場内進路なのでこの逆引き操作が行われており、その結果、場内進路が自動制御されない状態となっていたにもかかわらず、運転指令員は自動的に進路が構成されると思い込む中、代車の出庫に気を取られたため、進路を確認したうえで代用手信号を現示する等の適切な措置を行わなかった。また、運転士においても運転指令員から閉そく方式の変更の指示がなかったことから代用手信号の現示の確認を怠り漫然と運転を続けた結果、ポイントの背行割出しが発生した。

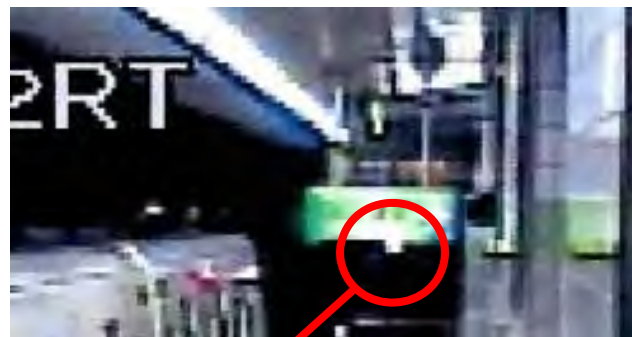
写真①

- インシデント発生当日の門真南駅2番線の車側監視カメラの映像で避難口誘導灯直下にB0504列車(故障車)の前照灯が写っていた(別紙4-2写真①参照)。
- 実車を下り線から門真南駅2番線に向かうルートに走行させ、A0504列車(代車)までの距離を75mから50mまで5m刻みで停止させて車側監視映像で確認した結果、B0504列車(故障車)とA0504列車(代車)までの距離は約60mであったと推定された。

B0504列車(故障車)の前照灯
(向かって左側)

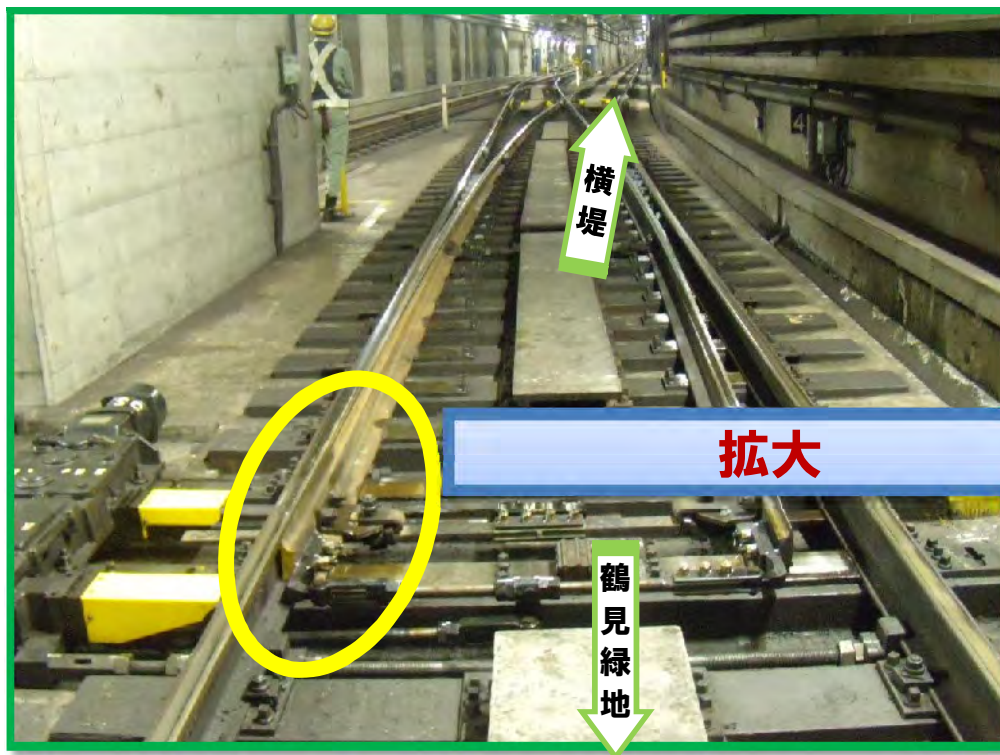
通常時

平成22年3月15日 鶴見緑地5Sイ転てつ機付近

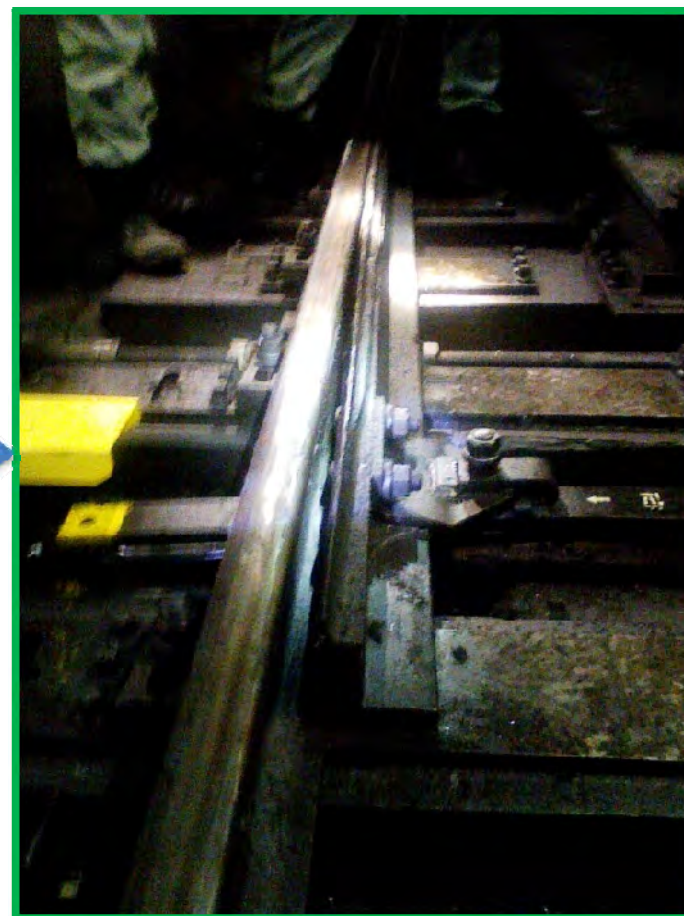
トングレール損傷状態

(C) 5Sイのポイントが壊れています。

(情) 分かりませんが、割り出しが予想されます。現状では転換できません。

(情) 転換できないので、今から解体します。運行するには鎖錠桿で定位に固定するほかありません。
