長崎県対馬浅茅湾における海岸農地の放棄過程 と生態系の特徴

滝澤 恭平¹・清野 聡子²

ABANDONMENT PROCESS AND FEATURE OF ECOSYSTEM OF THE COASTAL FARMLAND IN ASO BAY, TSUSHIMA ISLAND, NAGASAKI PREFECTURE

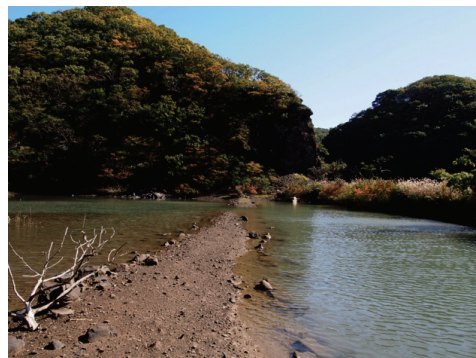
図-3 仏浦の放棄された海岸農地

仏浦の海岸農地では、耕作放棄後イビと堤防の一部が崩壊し、海水が侵入して塩性湿地となっている（図-3）。放棄農地の現況を把握するために、トランジット測量ならびにRTKGPS測量を行い、縦断線2本、横断線8本を設置し、現況地形平面図ならびに縦横断図を作製した。地形測量は2015年2月16日、17日、18日に行った。
