地震時の杭の挙動 — 地盤が揺れると杭も揺れる —

田蔵 隆 Takashi Tazoh 富山県立大学 工学部 環境工学科

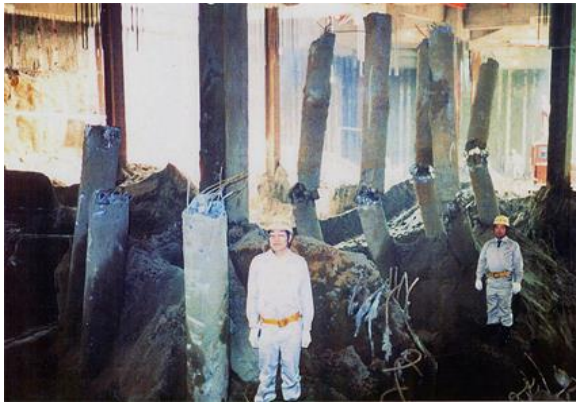
図3 1964年新潟地震によるNビルの杭基礎の被害（写真：河村壮一氏提供、図面：西沢ほか2名 新潟地震時に破損した既製RCぐいの調査と耐震解析、日本建築学会大会学術講演梗概集、1982年10月、より引用）

その被害調査結果を図3に示す。これは河村壮一氏（当時大成建設）らによって行われたもので、地震からおよそ20年を経た後の建物の建て替え時に行われた被害調査である。建物はRC造の地上3階建（一部2階建）、地階なしの事務所ビルで、杭は直径30cm、長さ10mの既製RC杭である。

杭頭の被害状況は明らかでなかったが、杭頭から下方に3～3.5m付近と、杭先端から上方に2mほどの位置でコンクリートが圧壊・剥離し、軸方向鉄筋およびスパイラル補強筋が露出した状態であった。杭先端から2mの位置は軟弱な表層と杭の支持層との境界に一致しており、この位置での杭の被害はキネマチック・インターアクションによって発生したものと考えられる。杭の深部でも破損が生じるという実態がこの被害調査で確認されたが、示された被害写真（図3参照）は建設技術者にとっては目を疑うほど衝撃的なものであった。

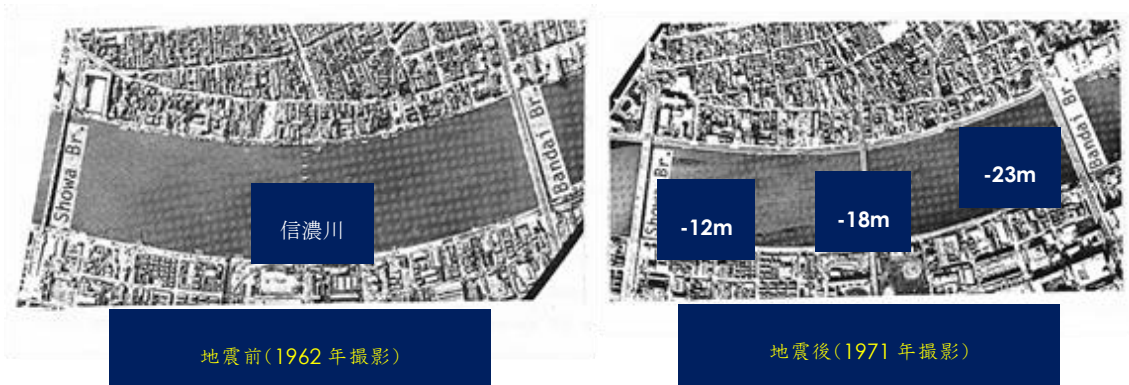
図4 1964年新潟地震によって生じた信濃川沿岸の側方流動に伴う川幅の変化：万代橋付近で川幅は23m狭まった（Hamadaほか3名 Study on Liquefaction Induced Permanent Ground Displacements、ADEP, 1986年11月、より引用）

同教授は同じ手法によって、1964年の新潟地震で信濃川沿いに生じた側方流動量を分析した。その結果、信濃川の左岸側で最大で8mもの水平移動が発生していたことを明らかにした（図4参照）。このことから、1964年の新潟地震で落橋した昭和大橋（図5参照）は、橋脚の基礎杭が側方流動に伴う液状化地盤の流動圧を受けて大きく変形したことが主因だと結論付けた論文が、何人かの研究者によって発表された。

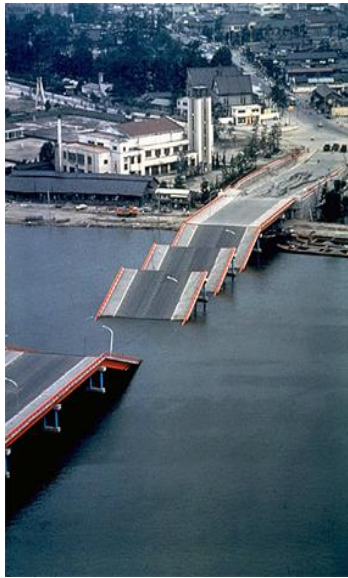
掘り出された杭（写真下方が杭頭）

図5 1964年新潟地震で落橋した昭和大橋とP4橋脚の基礎杭の被害（土木学会新潟震災調査委員会編：昭和39年新潟地震震害調査報告、土木学会、1966年6月、より引用）

目撃者の証言をまとめると、昭和大橋の落橋は地震の主要動が終わってから数十秒後であった。また昭和大橋の落橋は、信濃川の堤体が川の方向に“ザッザー”（目撃者が語ったそのままの表現）と動く少し前の時刻でもあった。つまり昭和大橋は、地震による激しい揺れ、つまり橋梁の慣性力で落橋した可能性はきわめて低い。また昭和大橋の落橋は、信濃川の堤体が大きく動き出す前からはじまっていることから、液状化地盤の側方流動によって落橋した可能性も小さい。

新潟地震の観測記録を分析してみると、地震の主要動が終わっても地盤はゆっくりと、しかもかなり長い時間大きく揺れており、落橋はその間に発生している。このことから昭和大橋は地盤の揺れ、つまりキネマチック・インターアクションに起因して落橋した可能性が高いと推察された。

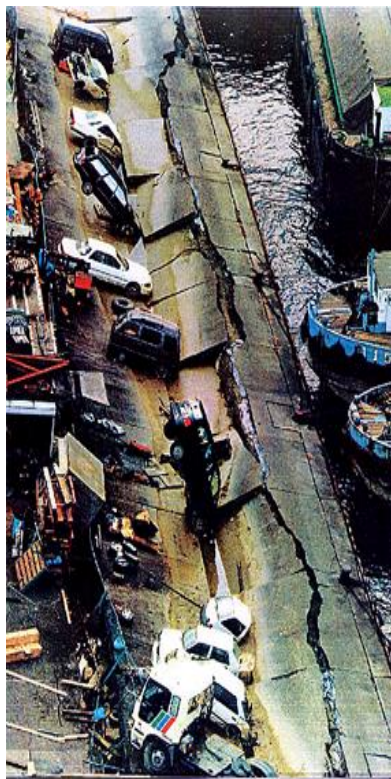
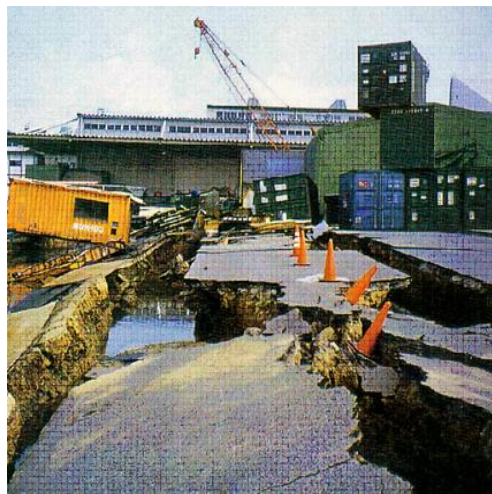
図6 1995年兵庫県南部地震による護岸付近での被害

図6は1995年の兵庫県南部地震による被害写真である。逆立ち状態の車はちょっと押せば簡単に倒れそうに見える。もう一方の写真にあるカラーコーンも、非常に大きな地盤流動があったにも拘わらず、転がりもせず地震後もほぼ一直線状に並んでいる。

この2枚の被害写真から言えることは、液状化した地盤が横方向に相当量動いたことは地盤に大きな亀裂や盛り上がりが生じていることから明白であるが、その移動速度は逆立ちした車やカラーコーンを転倒させないほどのスピードであったと考えられる。液状化した地盤は剛性を喪失するために、水平方向に流動する移動量はきわめて大きい。しかし地盤が移動するスピードが非常にゆっくりしている場合、そこに建設された構造物には力学的にどれほどの影響を及ぼすものなのか、冷静に見極め、液状化地盤の側方流動を正しく恐れ
