貞観地震・津波からの陸奥国府多賀城の復興

柳澤 和明 (東北歴史博物館上席主任研究員)

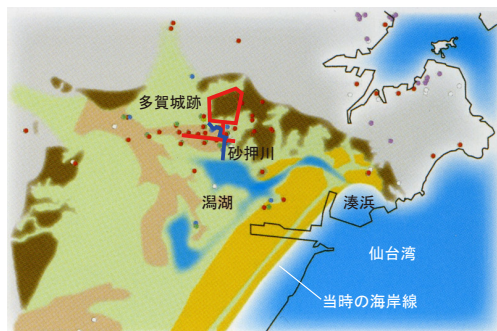
第2図 貞観津波襲来当時の陸奥国府多賀城周辺の環境想定図

湖面の水位は、上昇傾向が継続する。主に自然堤防に遺跡の分布がみられ、中野高柳遺跡では、生産域(水田域・畑域)の形成が認められる。また、遅くともこの時期には、山王遺跡や市川橋遺跡が立地する多賀城跡の南方の低地に、方格地割の施工が確認される。
沼向遺跡では、地下水位の上昇によって、集落の維持がむずかしくなっており、この時期をもって、集落は一旦なくなる。

本図は、松本秀明ほか2005「仙台平野北部、七北田川下流域に発達する自然堤防地形の形成年代と潟湖埋積過程」『2005年日本地理学会春季学術大会講演要旨集』No. 67 及び、松本秀明ほか2006「七北田川下流沖積低地における完新世後期の潟湖埋積と自然堤防の形成」『宮城県文化財調査報告書第204集 中野高柳遺跡Ⅳ』をもとに、松本氏の助言を受けて作成した仙台平野北部の地形環境の変遷想定図に、調査が行なわれた遺跡の分布を重ね合わせて示したものである。仙台平野北部は、極めて平坦な地形面を有しており、僅かな海水準の微変動が地形の変化に比較的大きな影響を及ぼすこともあり、本図における潟湖・湿地の範囲は、各時期における水面の平均ではなく、各時期の水面が上昇している時期の、最も広い範囲を想定して復元している。なお、仙台平野北部低地を対象としているため、グレーで表している丘陵及び七ヶ浜半島については、微地形環境変遷の復元の対象とはしていない。

さらに前の、貞観 11 年(869)の貞観大地震当時の仙台平野北部の地形については、最近刊行された仙台市の沼向遺跡の発掘調査報告書が大いに参考になります(斎野裕彦、2010b)。この報告書では、仙台平野の地形変遷を長年研究されてきた松本秀明東北学院大学教授の研究成果を引用し、教授の助言を受けて、縄文時代後期～近世にかけての仙台平野北部の微地形環境想定図を明らかにしています。この想定図では、現在の仙台新港西側の平野部には、縄文時代以降、中世までの間に潟湖^{せきこ}があり、潟湖が次第に縮小し、近世にはほとんど痕跡程度に縮小するとしています。仙台市教育委員会文化財課の許可を得て、平安時代初頭（8 世紀末頃）の想定図を第 2 図に掲載しました。この頃は 8 世紀末頃で、多賀城跡の城外に道路で区画された方格地割によって地方都市的空間が形成されています。方格地割の形成に伴い、東西大路以南の奈良時代の砂押川は、南北大路の南延長線上に直線的に河川改修され、南流してこの潟湖につながっていたものと考えられます（第 2 図）。貞観津波が襲来した貞観 11 年(869)頃もほぼ同様の自然環境であったと考えられます。

貞観津波の発生時の海岸線は、現在よりも約 1 km 内陸側にあったと指摘されています。そして、当時の陸奥国府多賀城では砂押川が直線的に改修され、潟湖に流れ込んで湊浜に注いでいたと考えられます（第 2 図）。夜間に発生した M8.4 以上の巨大地震に伴い、潟湖を遡上した巨大津波は、国府多賀城内の南半部で直線上となった砂押川をさらに遡上し、多賀城城下に巨大津波が押し寄せたのでしょう。溺死者 1,000 人に及び、道路も海のようなになったと記されています。この溺死者は方格地割内に居住する都市住民と考えられ、方格地割の道路や方格地割内もほぼ冠水したものと考えられます。

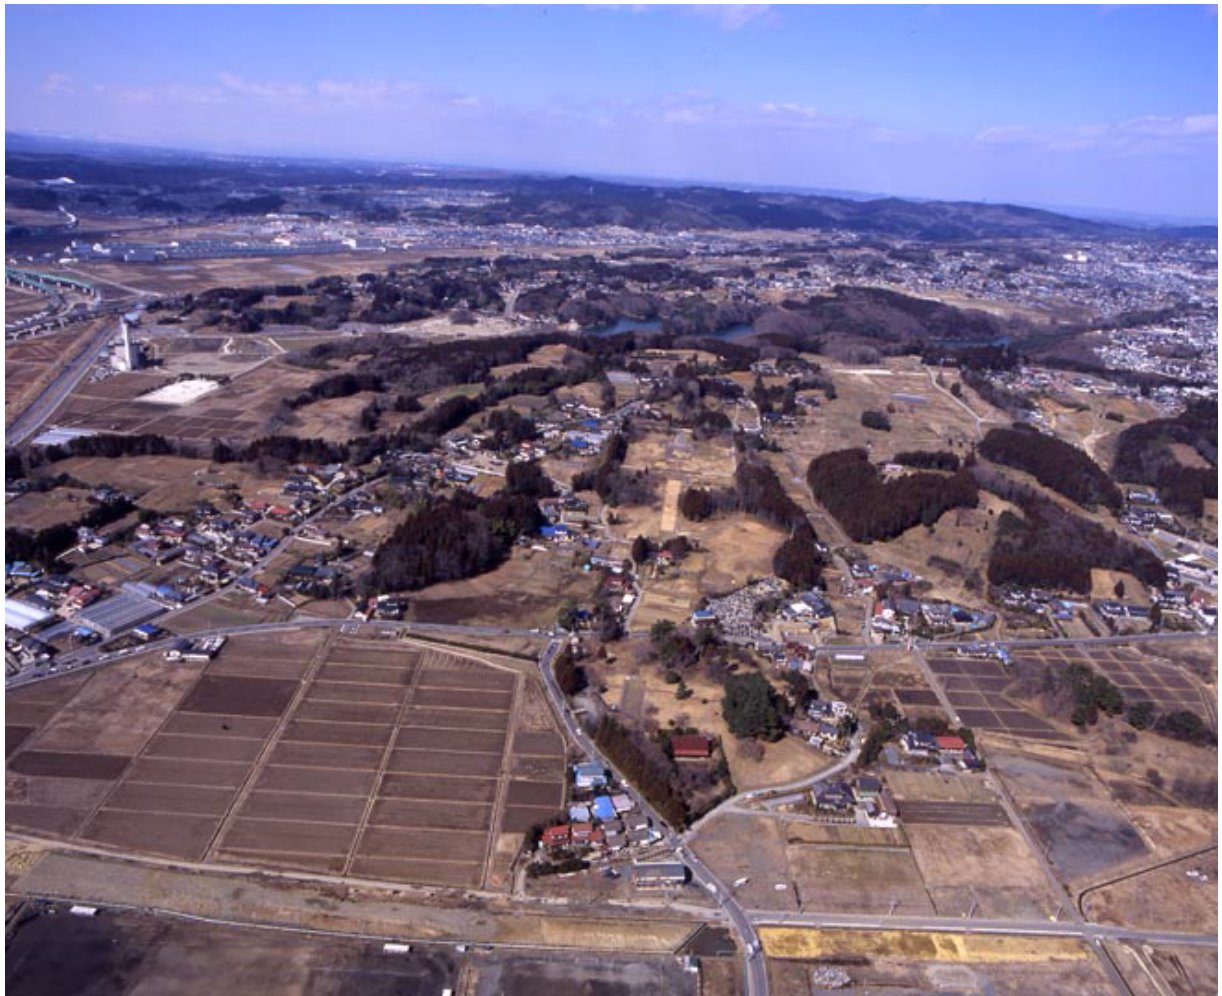
写真3 南上空より多賀城跡全体を望む。中心部が政庁跡。

多賀城跡は、丘陵部を中心に立地し、築地塀と呼ばれる高さ約3.5mの搦き固めた塀で、約1km四方を不整形に取り囲んでいます（写真3、第3図）。内部には政庁^{せいちょう}と呼ばれる中心的施設^{じつむかんが}の他、実務を行う実務官衙^{じつむかんが}などが分散して置かれました。

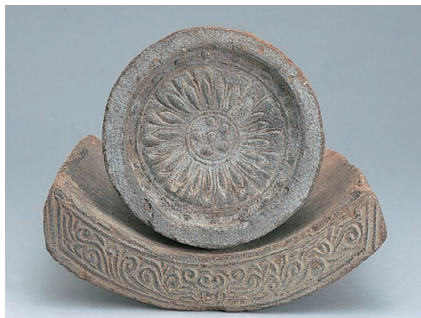
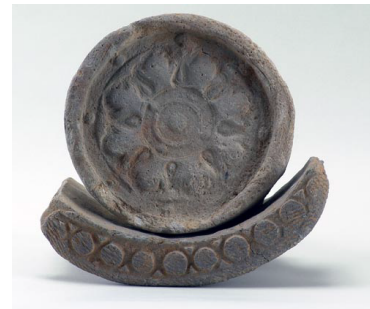
政庁第Ⅲ期の軒丸瓦・軒平瓦のセット

政庁第Ⅳ期の軒丸瓦・軒平瓦のセット
宮城県多賀城跡調査研究所・東北歴史博物館提供

前述したように、多賀城跡における発掘調査の成果より、多賀城跡の変遷は4時期に大きく区分されています。このうち4番目の時期の政庁第Ⅳ期が貞観11年(869)の陸奥国大地震後の復興期です(第4図右側)。前の政庁第Ⅲ期〔宝亀11年(780)～貞観11年(869)〕は、宝亀11年の伊治公皆麻呂の乱による焼失からこの陸奥国大地震までです。国府多賀城の城内で最も中心的で重要な施設である政庁の主要建物(正殿・後殿・西脇殿・東脇殿・西楼・東楼)も倒壊など大きな被害を受けたとみられています(第4図左側)。大地震後の復興期では、政庁の主要建物も前と同位置に同じ礎石の上で建て替えられています。これらの屋根に葺かれた軒丸瓦、軒平瓦、平瓦、丸瓦などの瓦も、それ以前の瓦に加えて復興期に「陸奥国修理府」で造られた瓦が多く用いられています。この復興瓦には政庁第Ⅲ期の軒瓦の範を彫り直して再利用した軒瓦の他、それ以前に用いられた軒丸瓦、軒平瓦とはまったく文様意匠の異なる宝相花文軒丸瓦、齒車状文軒丸瓦、連珠文軒平瓦などが含まれています(第4図右下)。先に紹介した文献史料⑧にみえる新羅人瓦工との関連性が指摘されています。
