10 23新潟県中越大震災と 災害復旧について（その1）

新潟県長岡地域振興局災害復旧部

「一般県道小千谷長岡線（長岡市妙見町）の復旧について」

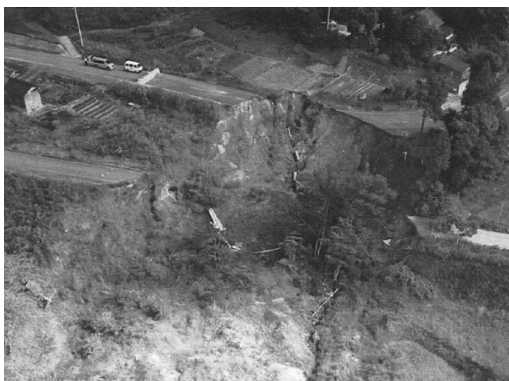
写真 1 被災写真

また、被災個所の中には県道とその下部にあった市道を同時に巻き込んで崩壊した個所もあります（写真 1）。

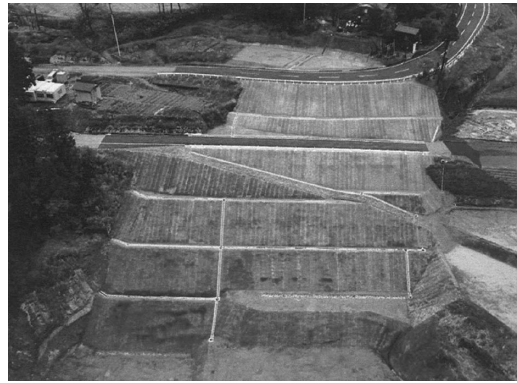
写真 2 完成写真

また、本工事の工程に大きな影響を与える土工については綿密な工程管理を行い降雪期前の完工を達成しました（写真 2）。

盛土材については、崩落土を固化剤で改良して再利用する工法を採用していますが、この場所は特に湧水が多く崩落土の含水比が高いため、再度盛土を行っても崩壊しないように湧水処理（地下排水）対策を行うとともに土質が変わるごとに試験を実施し最適で経済的な添加量を設定して工事を実施してきました。

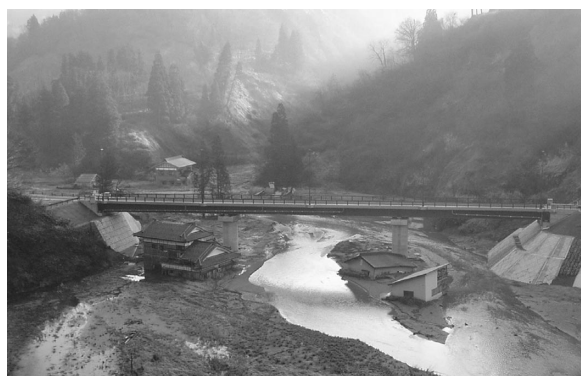
橋梁(木籠橋)完成状況

しかしながら、平成18年2月末から除雪を行ったの工事早期着手、夜間作業の併用および新技術(鉄筋付鋼製型枠床版)の採用などによる工期短縮等を図ることにより、平成18年11月17日に橋梁を含む道路の完成式を行い、仮橋撤去等の残工事を平成18年12月末までに完了させることができました。

橋梁工 $N = 1\text{基}$ (3径間連続鋼鈑桁 $L = 87.3\text{m}$)

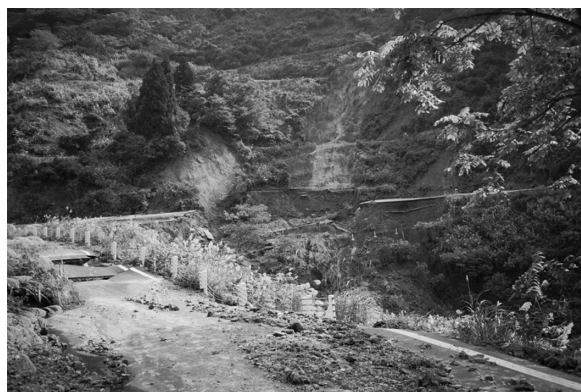
被災時

平成16年10月23日に発生した中越大震災により、長岡市山古志地域(旧山古志村)の道路にも甚大な被害が生じました。当復旧個所は長岡市街地から山古志地域中心部へ連絡する重要な幹線道路である主要地方道柏崎高浜堀之内線における延長1,400mの道路災害復旧事業であり、特に虫亀地区から竹沢地区の間は震災による大規模な土石流による道路崩落や多くの斜面崩壊等が発生したため通行が不能となりました。被災直後には大きく迂回する市道を応急復旧することで山古志地域中心部への連絡を確保していましたが、幅員狭小の個所や線形の悪い個所もあることから最短ルー

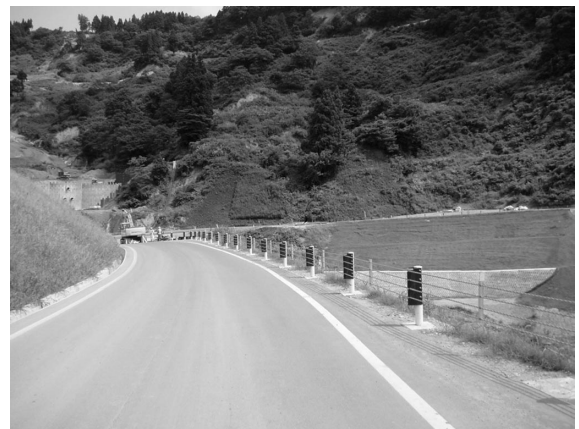
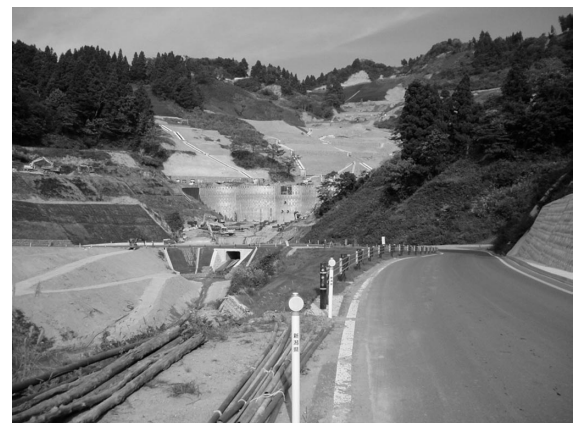
このように関係機関との調整等を図りながら工事を進めた結果、山古志地域の住民の方の帰村目標とされていた平成18年9月には、本区間の復旧工事を完了することができました。

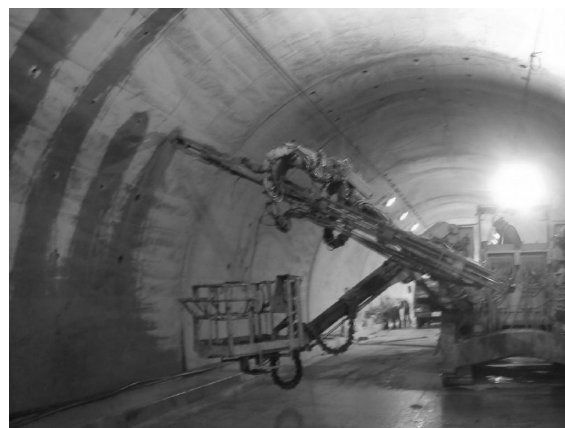
ロックボルト施工状況

復旧工法としては、大規模ひび割れと圧座が生じた区間については、必要な断面（建築限界）が確保されていないことから、縫い返しによって覆工背面の状態を確認した上で、トンネル改築工による対策を行うこととしました。また、圧座はないもののひび割れの大きな区間については、剥落防止のため炭素繊維複合板を施工するとともに、ひび割れの集中している個所についてはロックボルトを併用しました。

平成18年12月末までに縫い返し区間は覆工コンクリートまで終了し、剥落防止対策区間のロックボルトと炭素繊維複合板の一部と側溝などを残すのみとなっており、1月中旬からは一般車も通行可能とする予定です。降雪期を迎えますが、品質管理、安全管理を徹底し、地域の皆さんが安全・安心に生活できるように、一日も早い完成に向けて引き続き努力してまいります。

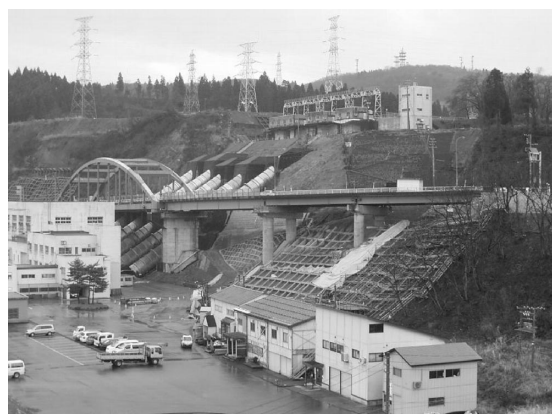
復旧状況写真

震災により山辺橋は、橋台・橋脚が川側へ移動するなどの大きな被害を受けて通行不能となりましたが、国道117号は緊急車両の通行はもとより、地域の社会経済活動に欠かせない道路であり、震災直後に懸命な応急復旧工事を行い、車両の通行を何とか確保してきました。

この結果、変位の大きい基礎杭は軸力しか期待できないものとして増し杭を施工するとともに、地震によって緩んだ基礎の周辺地盤の安定を図るため、法枠工とグラウンドアンカーを施工することとしました。

平成18年12月末までに下部工事が終了し、上部工の一部と法面のアンカーの一部を残すのみとなりましたが、地域の皆さんが安全・安心に生活できるように一日も早い完成に向けて引き続き努力してまいります。
