(1) The Mitsubishi Estate Dep't may be proud of their new Yaesu Building which was recently completed in Marunouchi, main business center in Tokyo. A picture shown here illustrates a south-side of the building.

(1) 八重州ビルデング外部南側

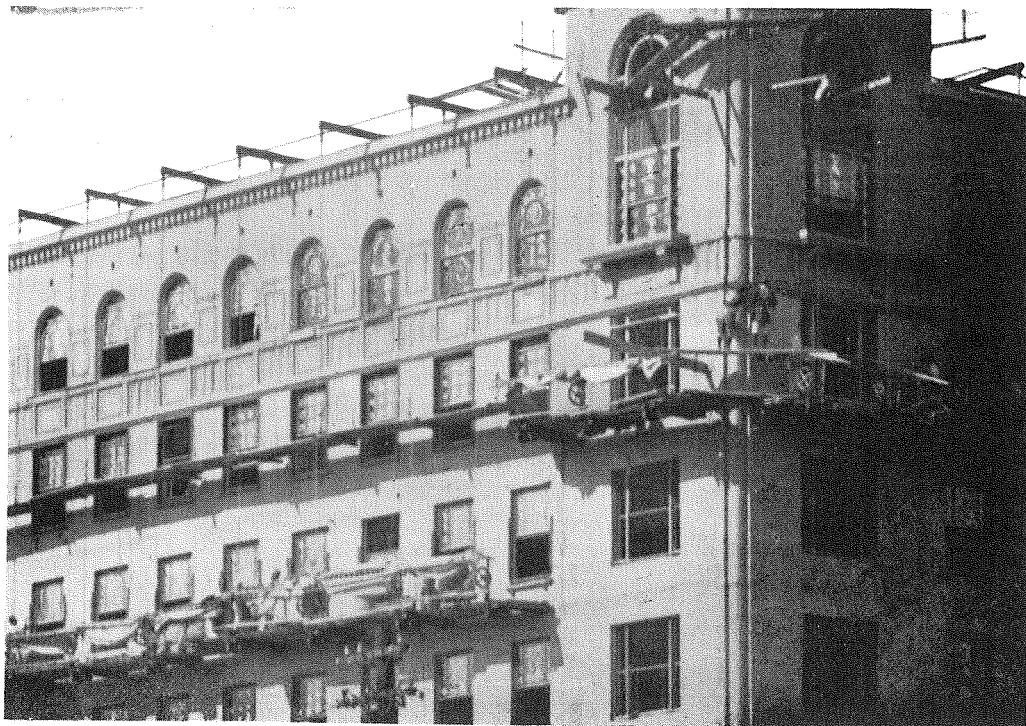
(2) 同上工事中の景

八重州ビル工事の特長として外壁のコンクリート表面仕上の状況にして、鈎足場の上にて小叩き仕上げ作業しつつあり、(下の寫眞は小部分を引伸したるもの)

此の仕上方に就ては伊東忠太博士も實地を見て賛成されたとか、それで本所の震災記念堂の壁にも此種の工法を應用されるごか聞いた。一般の参考の爲め本號8頁に仕様書を一部御目にかけます。

(2) Same during under its construction progress.
