ニュージーランド、1931年ホークスベイ地震によるヘイスティングスの被害と復興 — ネーピアとの比較 —

植村 善博

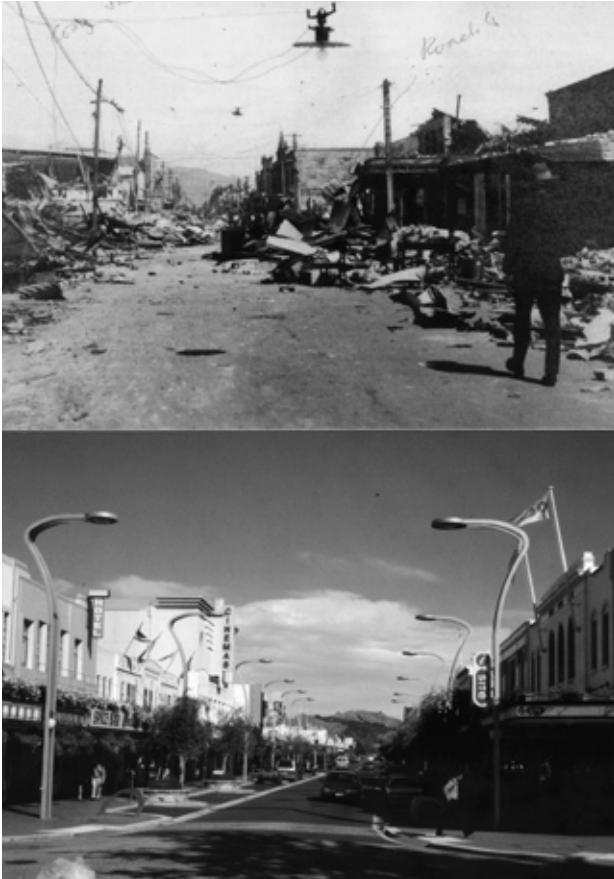
図6 ヘレタウガ東通の被災直後（上）と2007年の状況（下）

(2) 建物被害：ヘイスティングスでは 142 棟が被災、うち約 85% が中心市街地で生じた¹⁶⁾。24 ブロック内では約 275 棟のうち 120 棟が被災、被災率は 44%、全壊率は約 21% に達した (図6)。

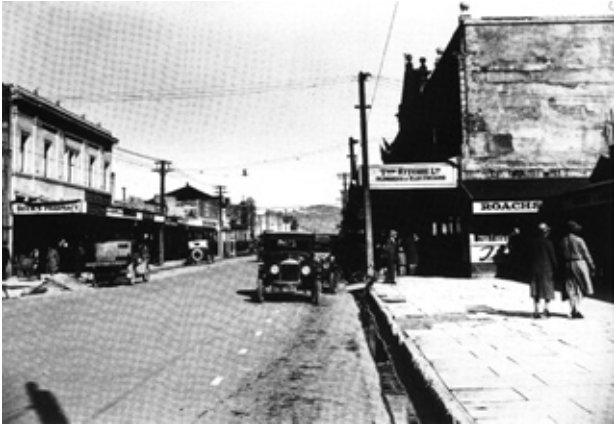
図10 道路から1.5mセットバックしたRoach デパートの仮店舗 (Hastings Library)

WillowPark St 間の延長約1.3kmを3m拡幅し、建物を道路から両側各1.5m後退させるものであった。これに対して、納税者の意見調査では65%がこれを支持していた。Roach 町長は率先して自ら経営する仮店舗を後退させている(図10)。しかし、地主や建物所有者の一部は元町長で経営者でもある Ebbett に主導されて拡幅案に反対した。

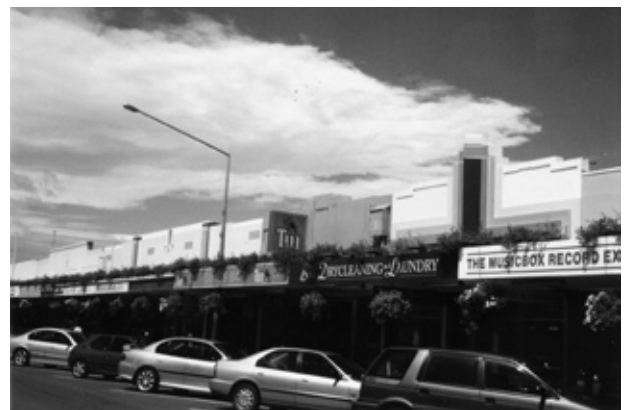
図12 ヘレタウンガ東通沿い1階建建築物の景観
(2010年8月)

の強調される景観が特徴的といえる(図12)。デザイン的には直線やジグザグ、流線形などを多用した装飾の少ないアールデコ様式が卓越している。また、スパニッ

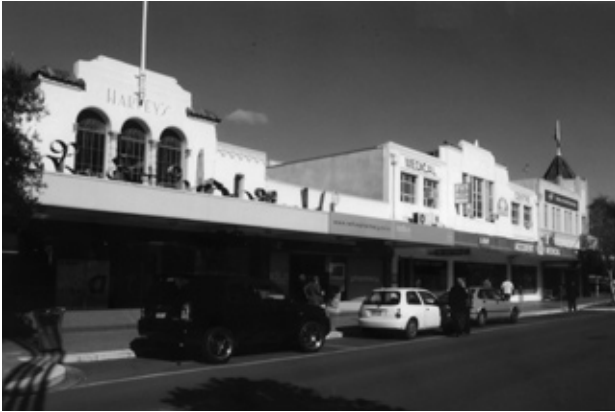
図 13 ユニークなデザインの復興建築物 (Russell Street)
Harvey ビル (左)、Christie ビル (右)
(2010年8月)

シュ様式も採用された。これは地震前から地元建築家 Garnett らによって役所や劇場、メソジスト教会、Villa d'Este などの建物にこの様式が採用されていた。本地域は農業や生活様式で地中海性気候のカリフォルニア南部と類似点が多く、その文化や建築様式への嗜好が強かったことを示す。Westerman、Harveys、Holden's の各建物、Community Art Centre や Medical & Dental Chamber などにスパニッシュ様式やアールデコ様式を折衷したユニークなデザインが採用されている (図 13)。
