樋門一覧	
① 石塘樋門群	写真1
② 安甲樋門	
③ 十番開北側樋門	写真6・7
④ 十番開南側樋門	写真4・8
⑤ 明丑開樋門	写真10
⑥ 明豊開樋門	写真12
⑦ 明辰開樋門	
⑧ 富新橋際樋門(五枚戸扉門)	
⑨ 烏帽子開樋門	
⑩ 末広開樋門	写真18～20
⑪ 長保開樋門	写真13

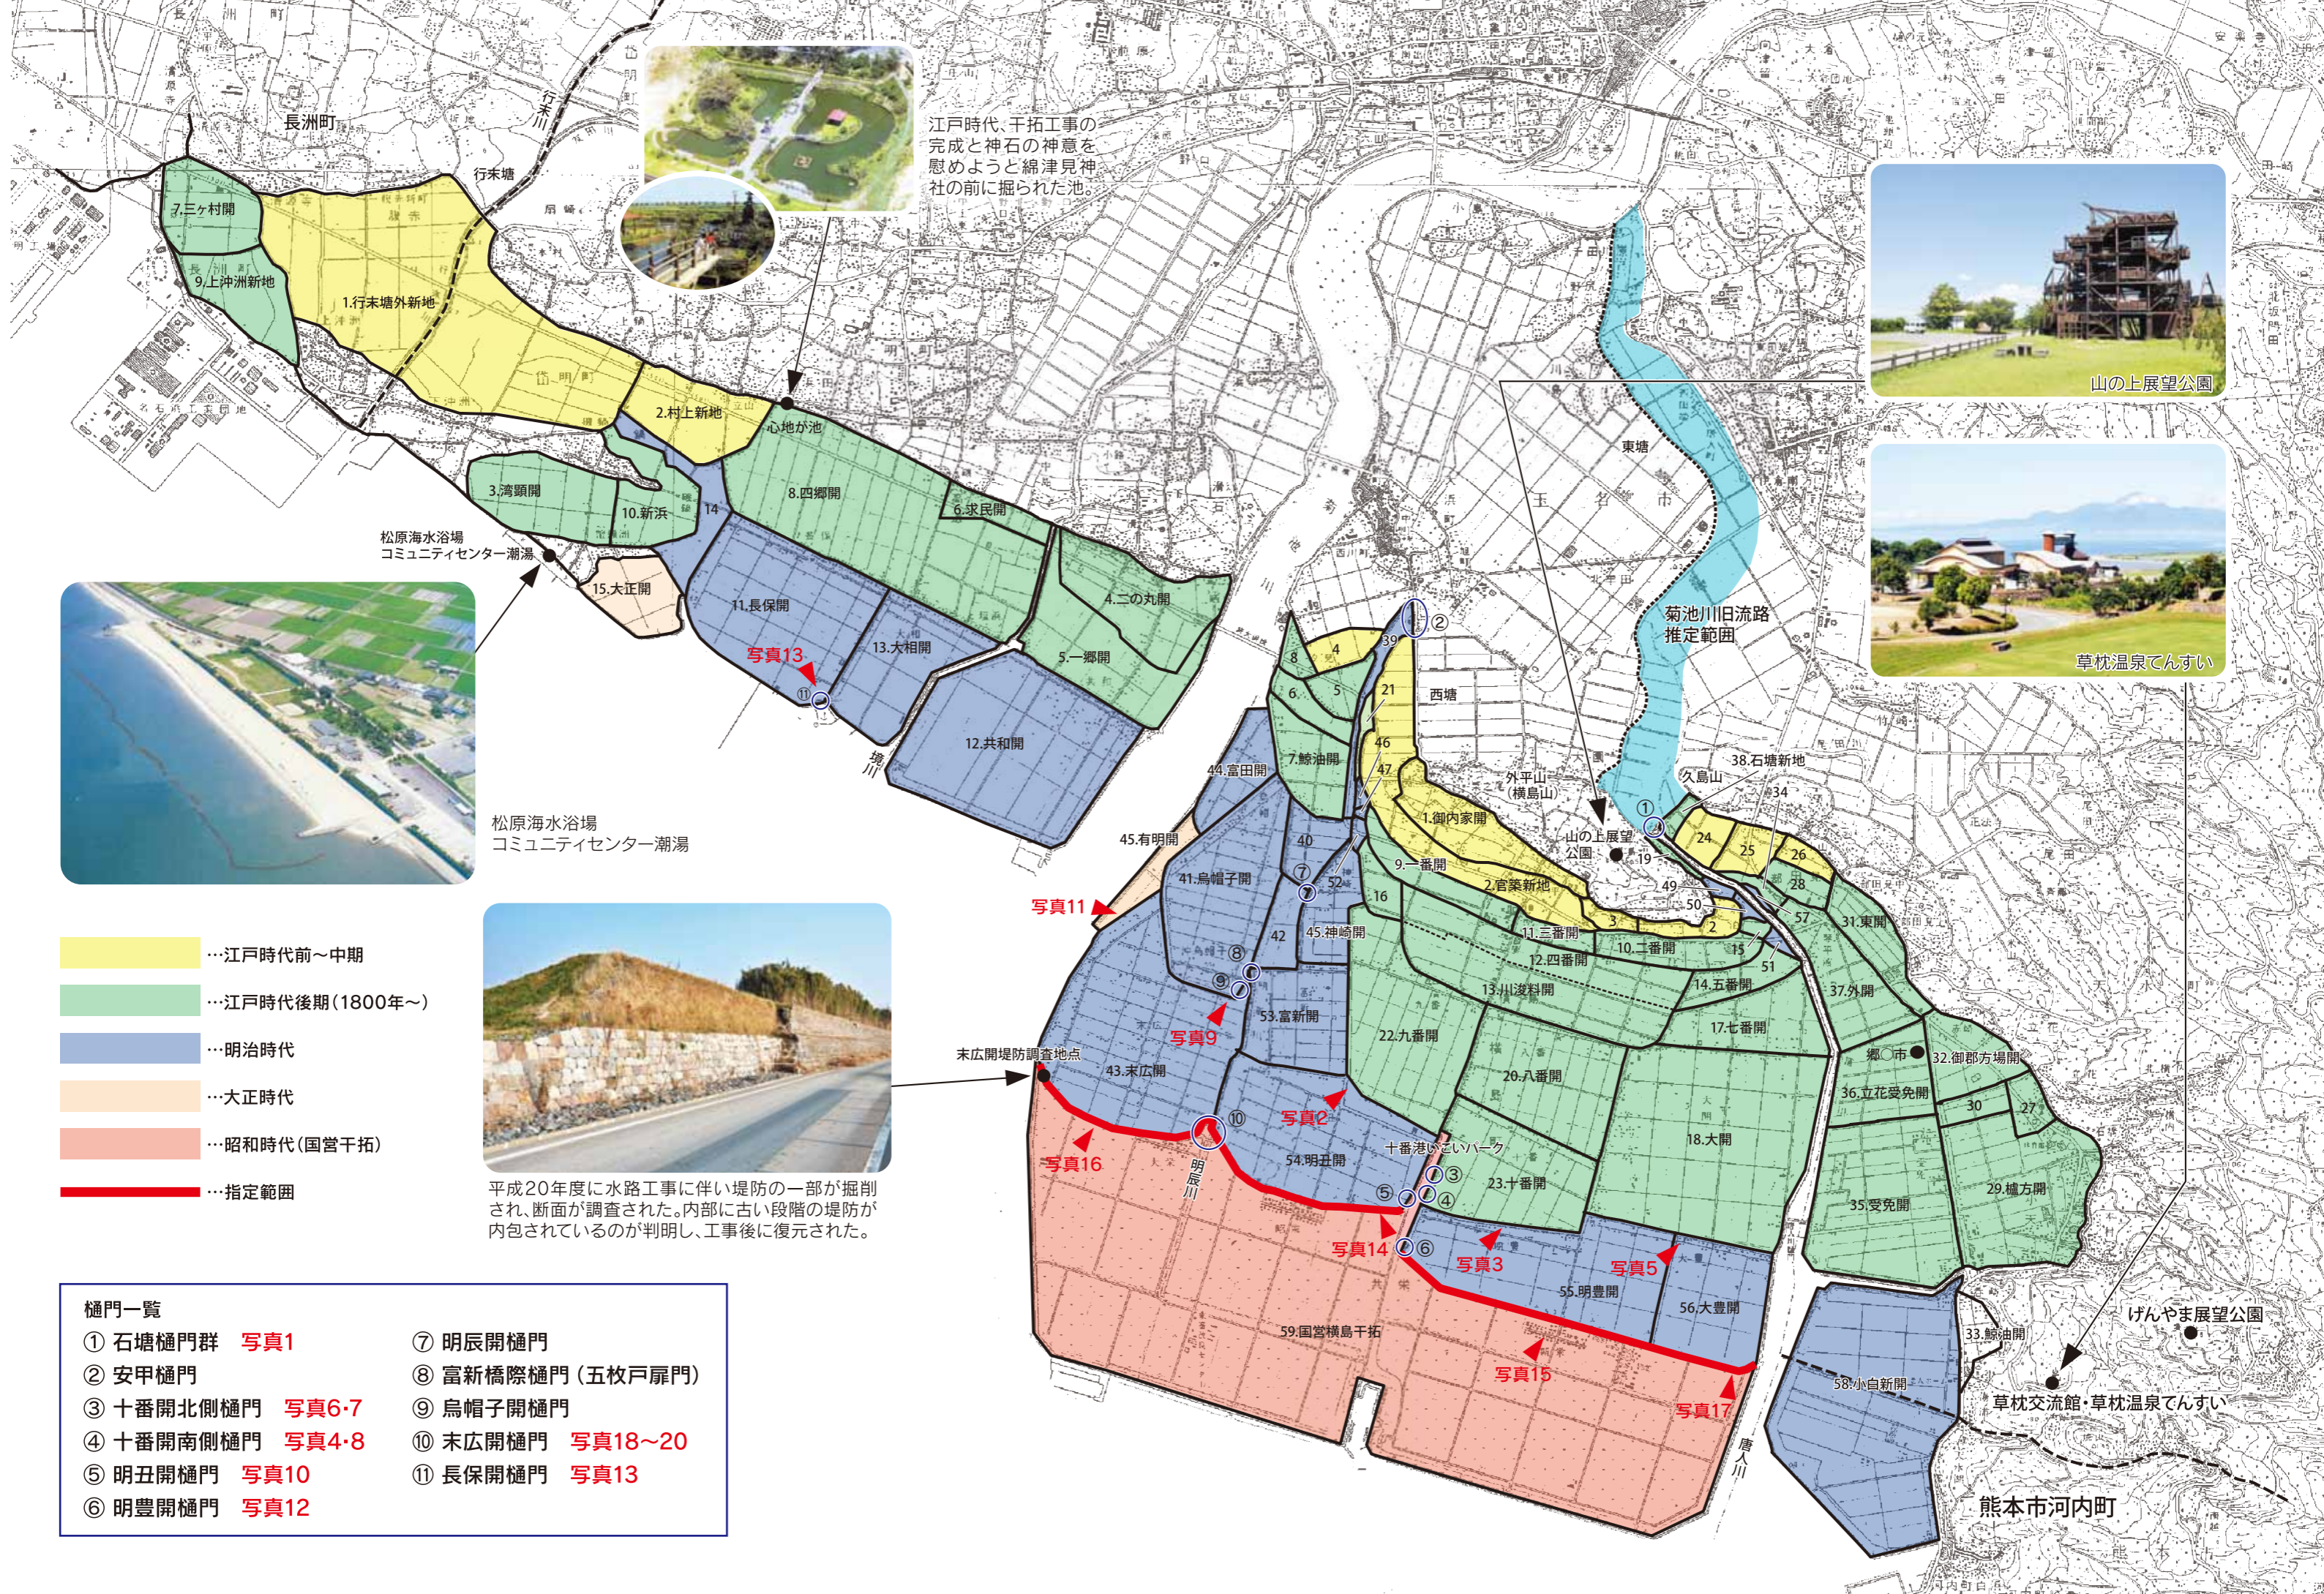
- …江戸時代前～中期
- …江戸時代後期(1800年～)
- …明治時代
- …大正時代
- …昭和時代(国営干拓)
- …指定範囲

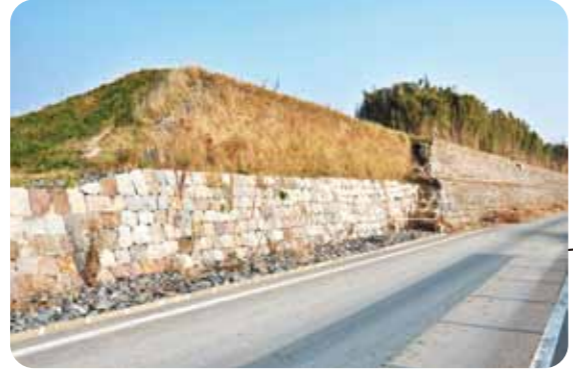
平成20年度に水路工事に伴い堤防の一部が掘削され、断面が調査された。内部に古い段階の堤防が内包されているのが判明し、工事後に復元された。
