## バングラデシュを襲来したサイクロン "Sidr" による被害について

### 要 旨

## **Damage of the cyclone “Sidr” in Bangladesh in November, 2007**

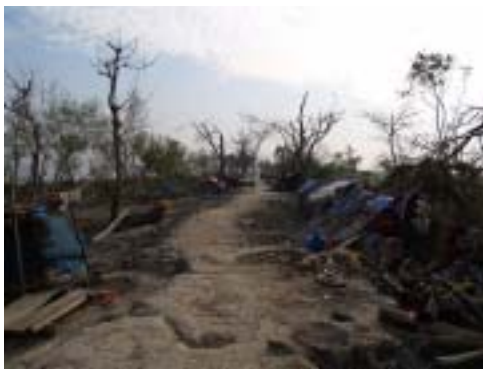
2007年12月27日現在、バングラデシュ政府の災害管理機関(Disaster Management Bureau, 2007)の発表では、死者3,3363人および行方不明が871人、破損した家屋が約152万戸、被災者の総数は890万人に及ぶことが発表されている。バングラデシュの南西部ベンガル湾沿岸に集中している。とくに、世界遺産にも認定されている世界一のマングローブの林である「シュンドルボン」の東にあたるバゲルハット県、ボルグナ県とポツアカリ県で、死者・行方不明の数が全体の約7割に達している。Fig.2はバゲルハット県のサランコラ村の被害である。この村はベンガル湾に流れ込むバレスワル川の沿岸の西岸の堤防を越える高さ約5-6mの高潮や高波が発生したため、本来守られるべき住宅や田畑で大きな被害が出て、付近の家屋は全滅した。堤防の上にバラックを建てて生活していた。

Fig.2 Barracks on the embankment of the Baleswer River in the Bagherhat District

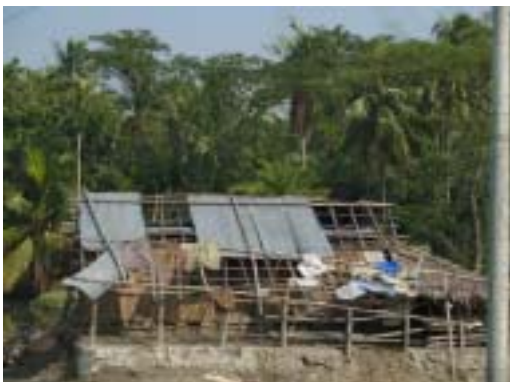
Fig.3 Damaged house in Sharankhola

Fig.3は家屋の被害でどのような様子を示す。バングラデシュの農家の家は盛り土をした上に簡単な柱を組んで、屋根はトタン葺き、壁は竹を編んだ構造であり、十分な基礎もなくほぼ自重のみで支える。このため、強風や高波などに対しては大変脆弱な構造である。今回のサイクロンのような 70ms<sup>-1</sup>に達するような強風や高波、高潮では簡単に破壊されてしまった。

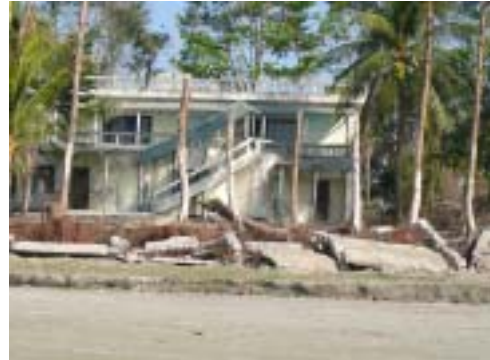
Fig.4 Damaged building of resort hotel in the Kuwakata coast

Fig.4はクワカタの海岸に面していたリゾートホテルの被害である。クワカタの海岸は広い遠浅の海岸で、バングラデシュ政府がベンガル湾東岸のココクスバザールとともに、観光地として開発しているところである。この建物は海岸の堤防の外に建設されていて、外周の高さ 1.5m ほどのコンクリートの塀は完全に破壊され、建物の1階部分では窓が割れて海水が進入した。海岸に面しているため、強風が吹いたと考えられるが、2階のサッシ、窓ガラスは破損していなかった。Fig.4はクワカタ海岸から約300m内陸に入った場所の家屋の被害である。この家屋は堤防の内側にあったが、1階部分には海水が進入し、2階は強風によって破壊された。

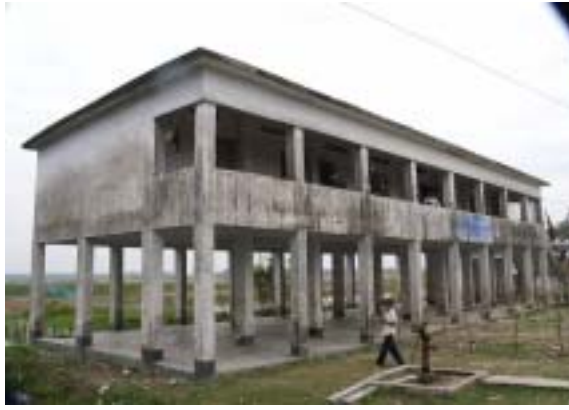
今回の被害は、1970年11月の30万人ないし50万人、1991年4月の約14万人の死者数に比べると、今回は格段にその数は減った。サイクロンの強さや規模は1970年、1991年(Hayashi, 1991)のものに比べても、最低気圧や最大風速はほぼ同じ程度であった。その大きな理由として、1991年のサイクロンによる大災害の後、各国の援助によって、Fig.5のような高床式のサイクロンシェルターが約2000個建設され、避難場所としてうまく機能したことが上げられる。しかしながら、その数はまだまだ不足している。被災地の現場では、避難しようとした人々を十分に収容しきれなかったこと、一部のサイクロンシェルターはすでに老朽化していること、管理不行

Fig.5 Cyclone shelter

き届きのためシェルターが開かなかったことなどが被災者への聞き込み調査でわかった。また、1991年以降、今回ほどの大きな災害をもたらすようなサイクロンが上陸せず(Hayashi et al., 1997), 当時の記憶が忘れられてしまったことと、2007年9月に津波予報が出たものの、実際には発生しなかったことなどの事情から避難しなかった人たちに、多くの死者が出た。また、ベンガル湾付近のケプパラで建設中のレーダサイトを Fig.6 に示す。このレーダは運用前であったが、建物はほぼ完成して、付近の住民500名以上が避難することができて、日本の援助に大変感謝している。

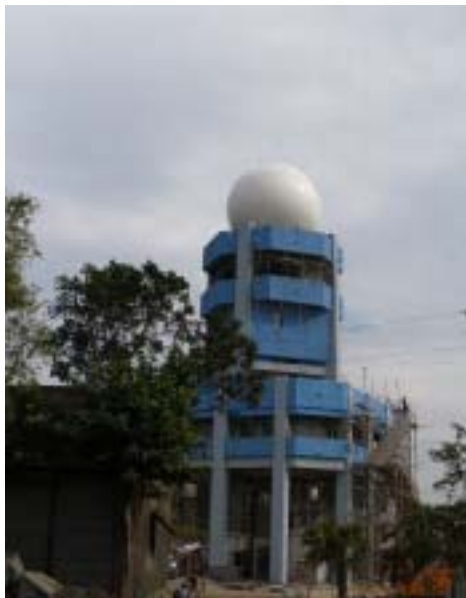
Fig.6 BMD Khepupara Radar
