宝永(1707)・安政東海(1854)地震津波の 三重県における詳細津波浸水高分布

東京大学地震研究所* 行谷佑一, 都司嘉宣

Detailed Distributions of Tsunami Inundated Heights in Mie Prefecture of the 1707 Hoei and the 1854 Ansei-Tokai Earthquake Tsunamis

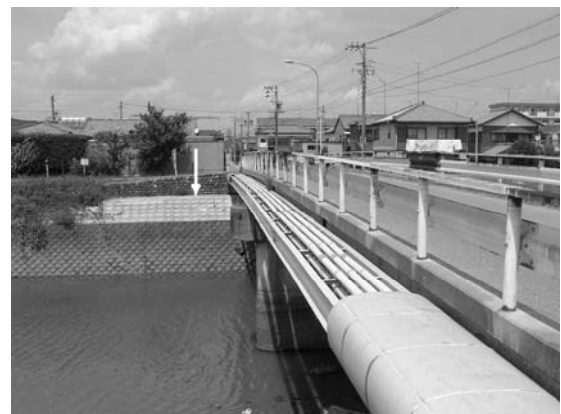
Photo.1 Ippon-bashi bridge, Handa village, Tsu city. Handa-bashi bridge stood where Ippon-bashi bridge stands as shown in Photo.1. Handa-bashi bridge was swept away at the 1707 Hoei tsunami. At the 1854 Ansei Tokai tsunami, the tsunami wave went up to standing heights of the inhabitants who stood at the ground of the white arrow in Photo.1.

半田橋（はんだばし）は岩田川に架かる橋で、津市教育委員会によると現在は「一本橋」という名前となっているそうである。これは津市半田に位置し、河口からは3km弱内陸に入っている。Photo.1はこの一本橋の写真であるが、橋の面より下に平面が見える（写真矢印部）。これについては、2.2章で説明したように写真中の白矢印が当時の橋の高さであると判断した。この標高は写真奥の家屋の地面とほぼ同じである。そこで、この一本橋すぐ横の住居（写真奥手）の地面の標高を測ると、2.38mと測定され

た。安政時には背丈ほど津波が来たので、1.5mを上乗せして浸水高を3.9mとした。これも地盤面と浸水高さが明瞭であるので信頼度はⅠである。

なお、一本橋には宝永津波の記録もある。先述の『勢陽後記』によると、「半田橋高汐にて西へ押し寝させ候」とある。「西」というのは岩田川上流にあたり、津波で半田橋が上流に流されたことを意味する。そこで、さきほどの一本橋横の地面の高さ2.38mに0.5mを上乗せして、宝永時での浸水高を2.9mとした。橋流失のため0.5mを上乗せしたことから、信

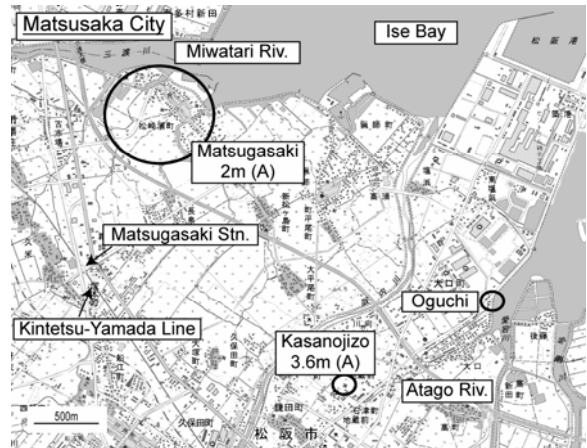
Fig.4 Detailed map of Matsusaka city. The symbols with numerals mean the same as Fig.3.

まず、『新収・日本地震史料(第 5 巻別巻 5-1)』の 1261 ページにある、『松阪市史』内の『随筆耳の垢』によれば、安政東海津波の記録として、「(前略)、松崎辺大汐床壱尺七、八寸、(後略)」とある。松崎（まつがさき）とは、三渡川（みわたりがわ）河口にある集落である(Fig.4)。この松崎については、調査日程の都合で現地調査をすることはできなかった。しかし、松阪市でこの集落の都市計画地図を購入し確認したところ、松崎の集落は平地で平均的に 1.5m の標高があることがわかった。そこで、この高さに 1 尺 7 寸（約 51cm）をたして、2m を松崎での浸水高とした。なお、松崎内での地点を特定できず、松崎全体の平均地盤高をわれわれが地図から推測したことから、この 2m の浸水高の信頼度はⅣである。

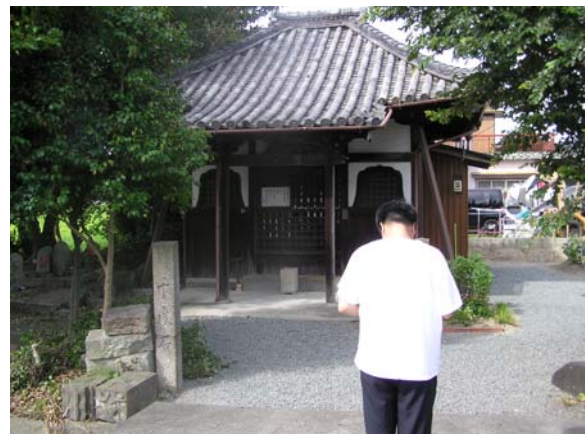
Photo.2 Kasanojizo Temple, Matsusaka city. A ship was carried from Oguchi to here at the 1854 Ansei Tokai tsunami.

大口の岸に舶していた親船が笠の地藏附近迄押上げられ引波に出る事ができず後遂に其場にて解体したと云ふ。」とある。この大口（おおぐち）とは愛宕川河口にある集落である。また、笠の地藏（Photo.2）は、現在の松阪市石津町地藏堂に位置している。記録は、船が津波により大口から笠の地藏まで運ばれ、さらにその場で着底したことを意味している。ここで、船を一般的な漁船としその喫水を考えれば、笠の地藏での浸水の高さが地面から 0.5m 程度であったと見積もられよう。その地面の標高を測ると、3.08m であったことから、この笠の地藏での浸水高を 3.6m とした。地面からの浸水高さが正確には不明なので、信頼度はⅡである。

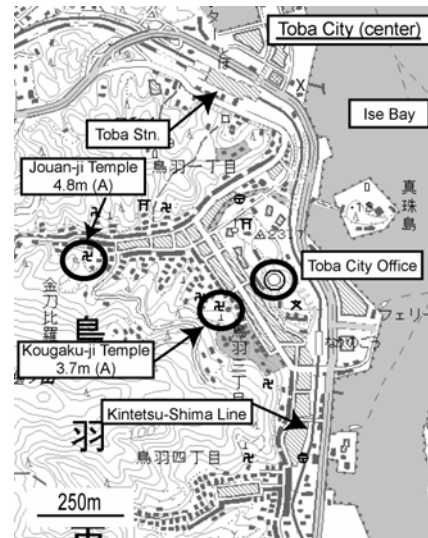
Fig.6-1 Detailed map of the center of Toba city. The symbols with numerals mean the same as Fig.3.

ふたたび『松尾文書』を調べると、安政東海津波の記録として「(前略)、片町は常安寺口迄汐行横町辺は光岳寺之御門之石面迄参り舛形之御門は残り(後略)」という記録がある。常安寺(じょうあんじ)はFig.6-1のように海から約600m離れたところに位置し、その山門は近くの通りよりも1m程度高いところに位置する寺である。記録によると、この常安寺の入口まで津波が浸入してきたわけである。この常安寺入口の標高を測定すると、4.72mであったことから、常安寺の安政時での浸水高を4.8mとした。信頼度はIである。

いっぽう、光岳寺(こうがくじ)は鳥羽市役所近くに位置し、海からの距離は300m程度離れている。記録によると、光岳寺は門の前の石面まで波が来たとある。そこで、この石面の標高を測ると3.57mであったため、光岳寺の浸水高を3.7mとした。信頼度はIである。

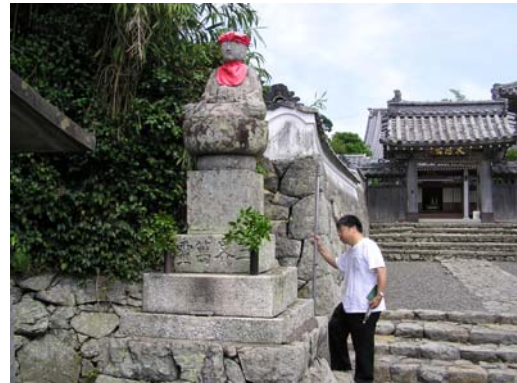
Photo.3 A stone image of Jizo in Boncho-ji Temple, Ousatsu village, Toba city. The tsunami wave came to the ground below the Jizo at the 1854 Ansei Tokai Tsunami.

蔵が安置されている地面まで津波が来たのだから、その地面の標高を測定すると 3.51m となり、浸水高を 3.6m とした。信頼度は I である。

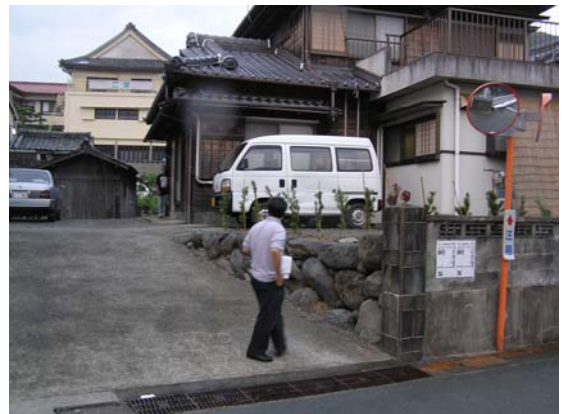
Photo.4 The House of Nishihama. The tsunami wave went up to the heads of his ancestors who stand on the floor of the house at the 1854 Ansei Tokai Tsunami.

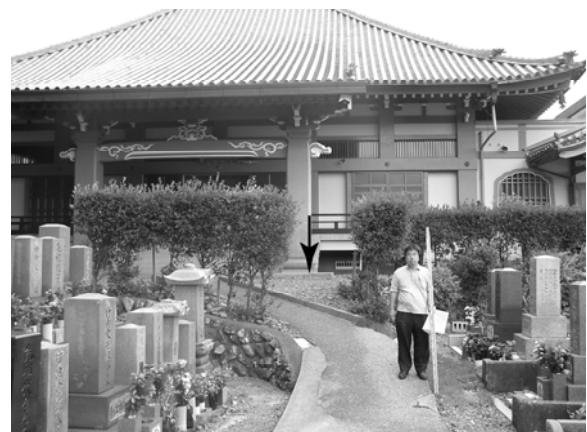
Photo.5 Keiun-ji Temple, Ouka village, Nansei Town. The tsunami wave at the 1854 Ansei Tokai tsunami came to the ground of the building of the temple (arrow). The gate stood on the ground where the staff stands, and the gate swept away due to the 1854 Ansei Tokai tsunami.

なお、同寺の住職によると、安政東海津波により同寺の山門が破壊された伝承が残っているそうである。当時の山門の位置は、Photo.5内の標尺が立っている位置で、ここの標高は2.1mである。これは寺の石面よりも1.4m低い。このことから、山門が破壊されたことにも納得がいく。

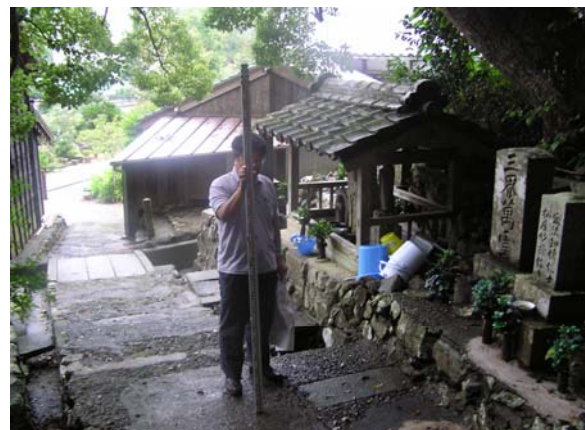
Photo.6 Monument in Kanro-ji Temple, Kowa-ura village, Nanto town. The tsunami wave at the 1707 Hiei tsunami came to the ground in front of the monuments where staff stands.

Photo.6 はその甘露寺の供養碑(三界萬霊)の写真であるが、この碑の前の地面(標尺が置かれている地面)が宝永津波の波先であると言われていることを、高柳氏に教えていただいた。そこで、この碑の前の地面の標高を測定すると、4.94m であった。よって宝永時の津波浸水高は 5.0m とした。信頼度はⅠである。いっぽう、高柳氏にはさらに安政東海津波についての伝承も教えていただいた。それによると、安政時には甘露寺の山門が流されたそうである。現在の山門の位置は安政時と変わっておらず、その状況を Photo.7 に載せた。この山門が建つ地面の標高を測定すると、2.35m であった。山門が流されたことから、地面から 1m 程度は浸水していただろう、と判断し、安政時の甘露寺での浸水高を 3.4m と見積もった。信頼度はⅡである。

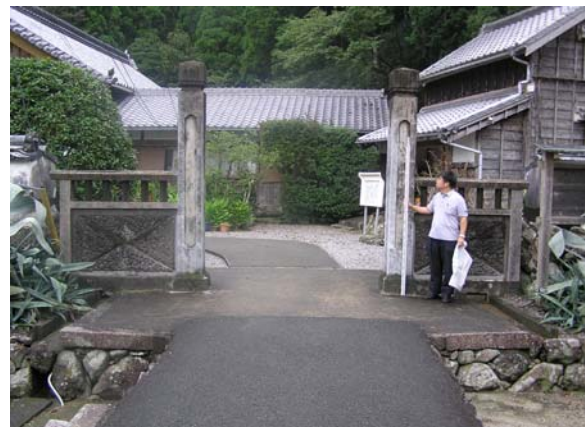
Photo.7 Gate on Kanro-ji Temple. The tsunami at the 1854 Ansei Tokai tsunami swept away the gate.

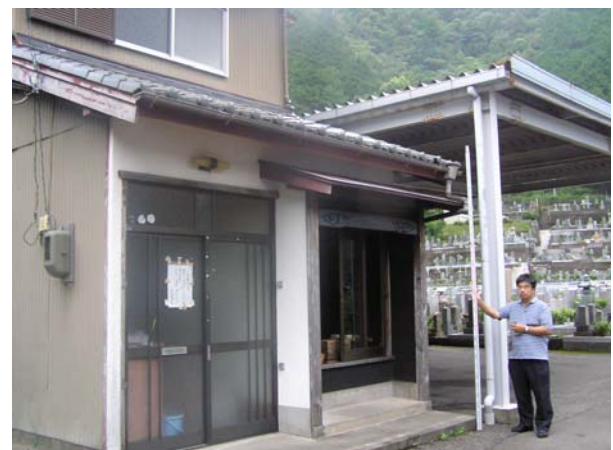
Photo.8 Jizo-an Temple, Kii-nagashima town. The tsunami wave at the 1854 Ansei tsunami went up to 60cm lower than the rafter of the building.

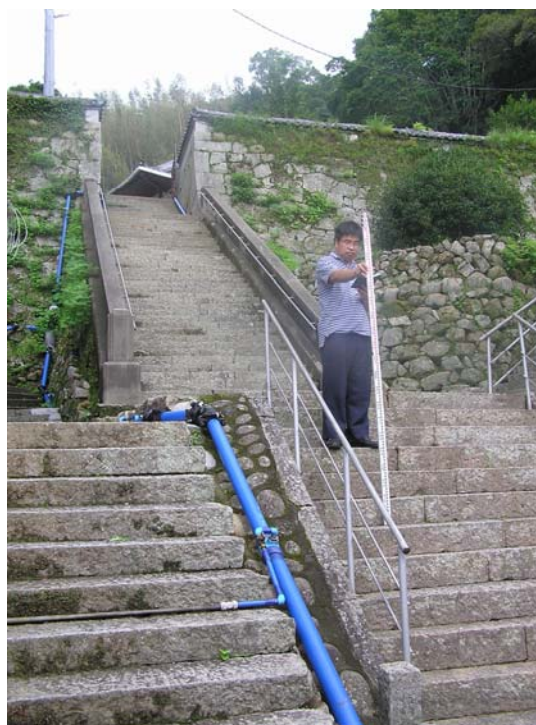
Photo.10 Stairs below the Shingan-ji Temple, Kuki town, Owase city. The tsunami at the 1854 Ansei-Tokai earthquake tsunami went up to the step where the staff stood.
