### 大規模土砂災害の対応について

## 地震による斜面崩壊の危険度 評価判定手法の研究

## 火山噴火時のリアルタイム災害情報技術について

## 河道閉塞発生直後の 応急監視手法について

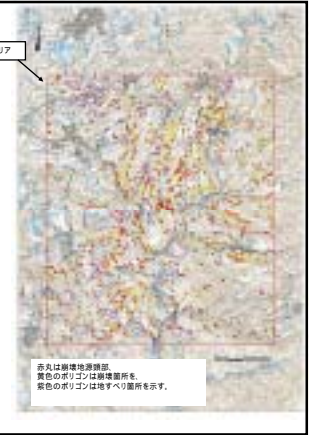
2) 新潟県中越地震

概要:  
 ・2004年10月発生  
 ・震源深さ約10km, M6.8  
 ・本震は北北東-南南西方向の断層面をもつ北西側隆起の逆断層が活動したものと推定

- ・旧山古志村役場、東竹沢地区など芋川流域の4 × 5(20.0km<sup>2</sup>)
- ・崩壊箇所878箇所
- ・崩壊メッシュ878メッシュ

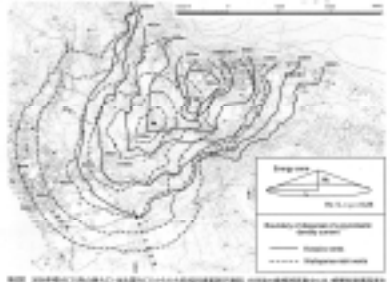
火口の位置が固定された4月中旬以降は、噴煙観測データを踏まえた簡易火砕流シミュレーションを現地で行い、避難指示区域を順次縮小していった。
