# 新名神高速道路の必要性について

## 新名神高速道路が必要な理由

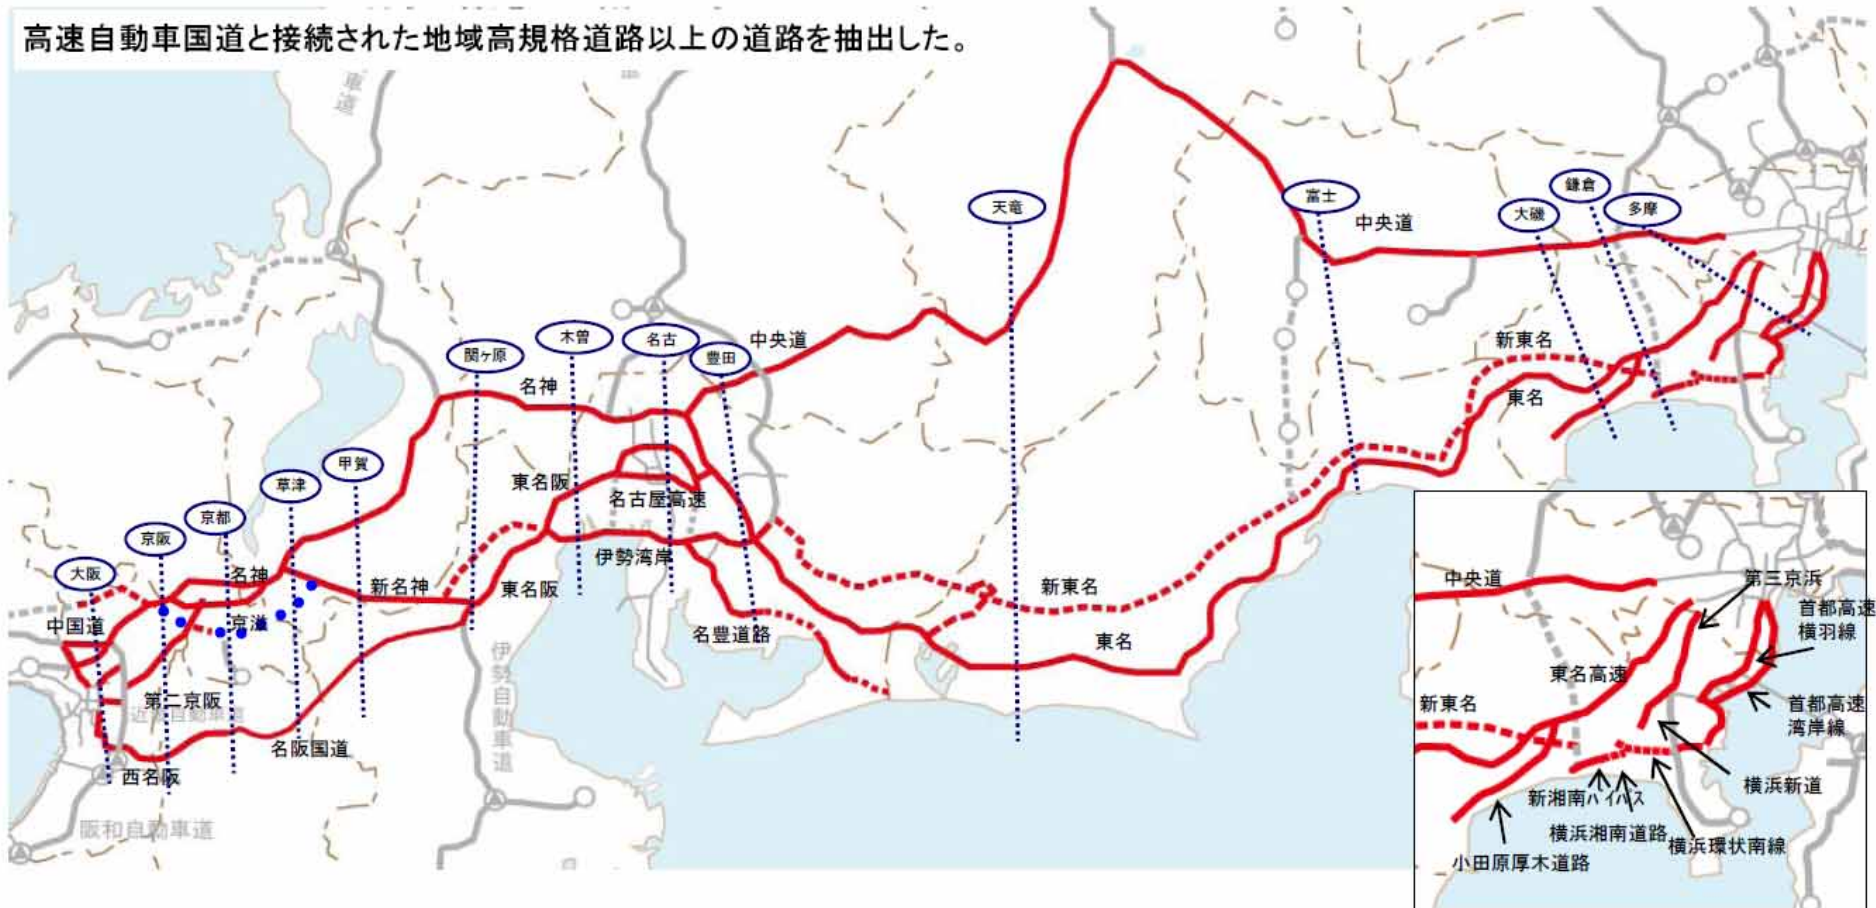
# 大阪～東京間 高規格幹線道路網図

高速自動車国道と接続された地域高規格道路以上の道路を抽出した。

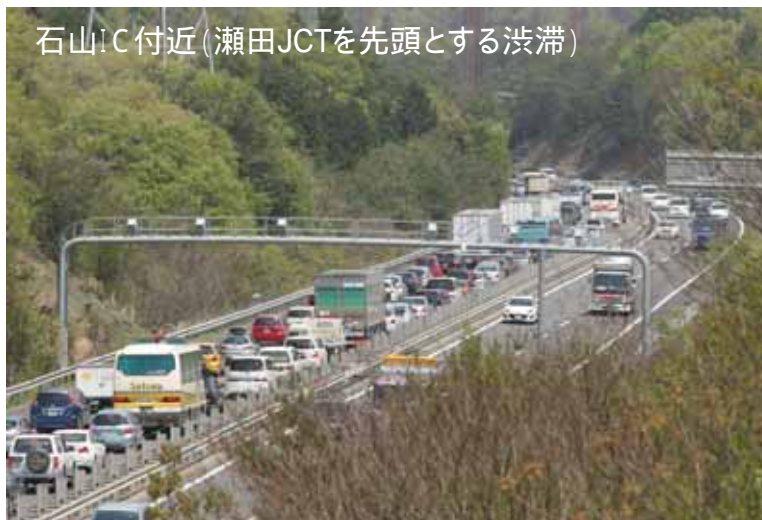
主な渋滞ポイント

宇治トンネル(延長約4.3 km)

瀬田東JCT(名神高速との合流)

石山IC付近(瀬田JCTを先頭とする渋滞)

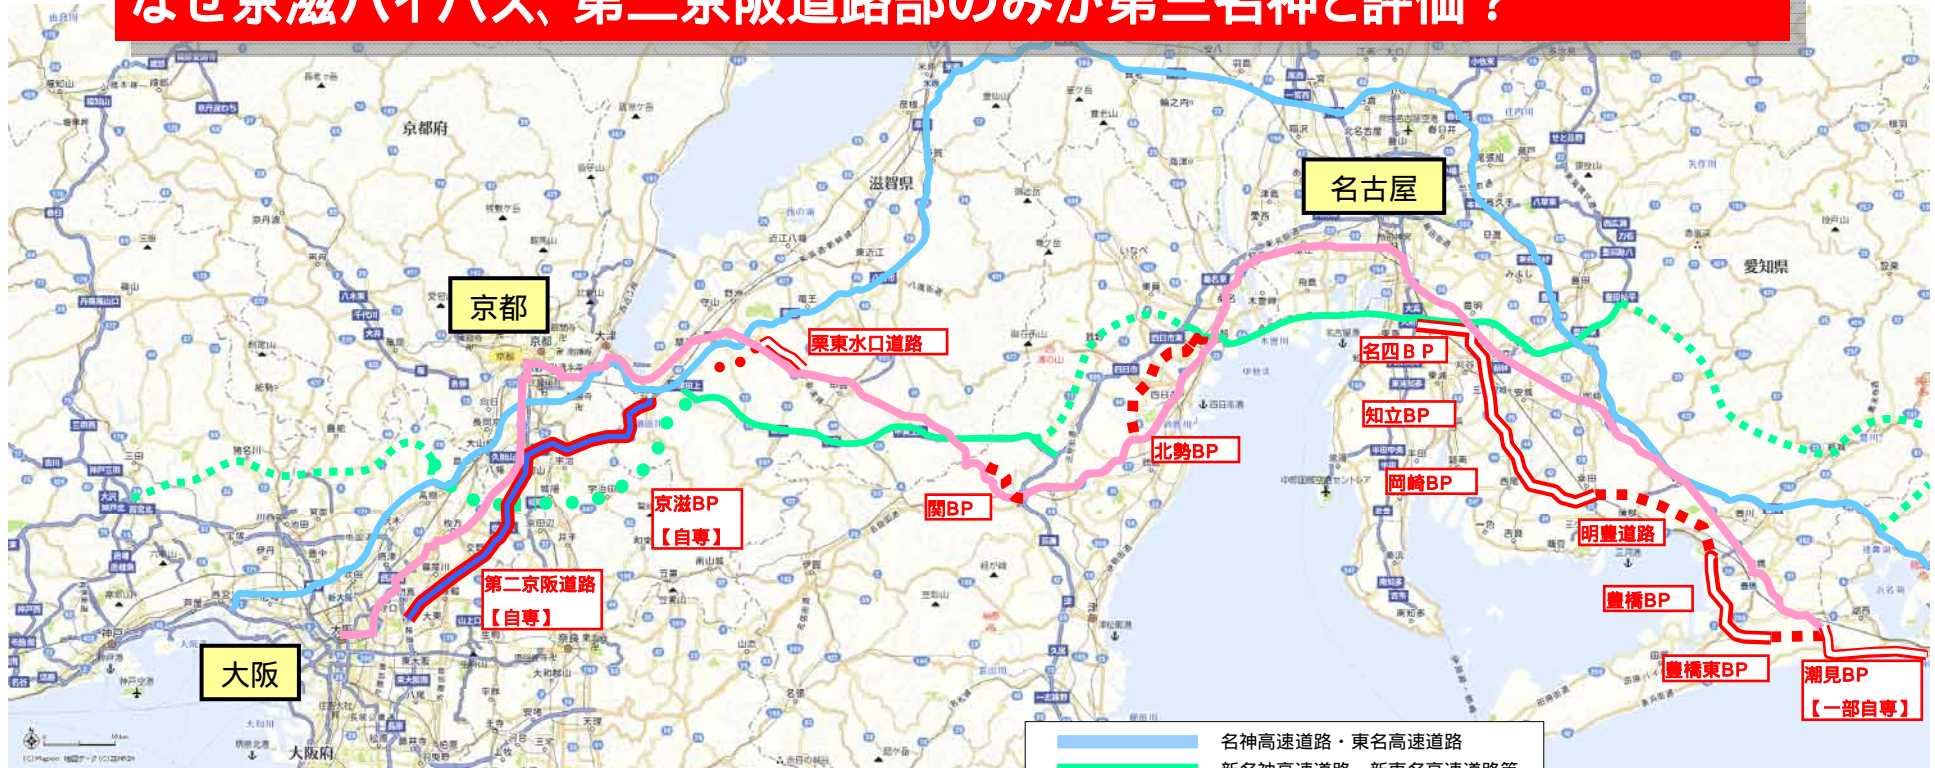
# 国道1号等バイパスの整備状況（大阪～東海）

東京～大阪間で国道1号等バイパスが多数整備済み・事業中

【隠れ高速】の定義  
 概ね次の条件等を満たす高速走行可能な道路  
 出入りがICに限定  
 原付、歩行者、自転車等の通行を規制
