福島第二原子力発電所の被災・復旧状況の概要

2013年7月3日

福島第二原子力発電所

東京電力

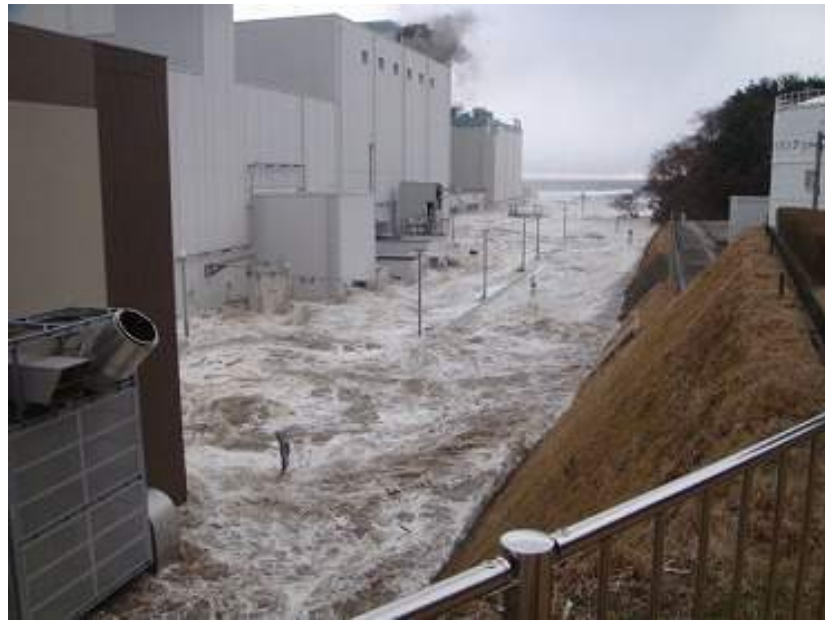
福島第二 免震重要棟脇高台から、1号機方向(東方向)を撮影。

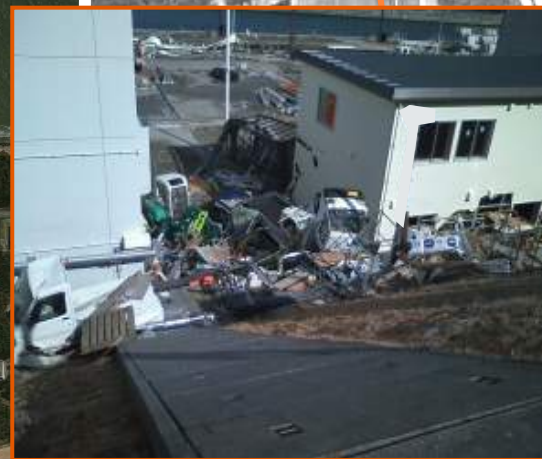
津波浸水被害 (その1)

【海水熱交換器建屋】
機器搬入口が津波により破壊
1階以下が浸水

2号機海水熱交換器建屋
浸水高：海拔7m

唯一3号機南側
1階の電源盤、ポンプ機能は健全

【3号機タービン建屋】
海水熱交換器建屋からケーブルト
レンチを通り、地下階へ浸水

1号機タービン建屋
浸水高：海拔15.9m

【1号機原子炉建屋】
1階の給気口から浸水

【廃棄物処理建屋】
1階から浸水

【免震重要棟】
1階から浸水

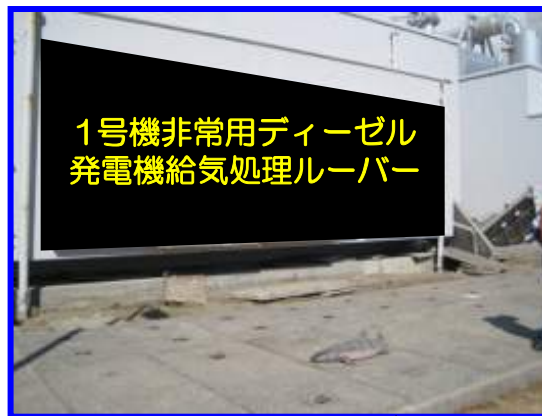
津波浸水被害 (その2)

※全号機
(3号機南側海水熱交換器建屋除く)
機器搬入口が津波により破壊され、建屋へ浸水

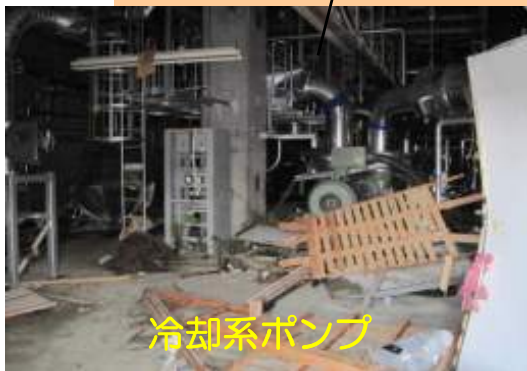
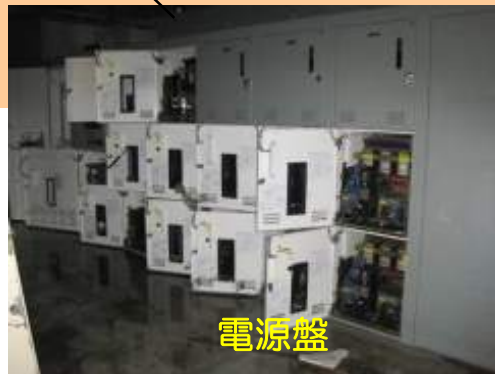
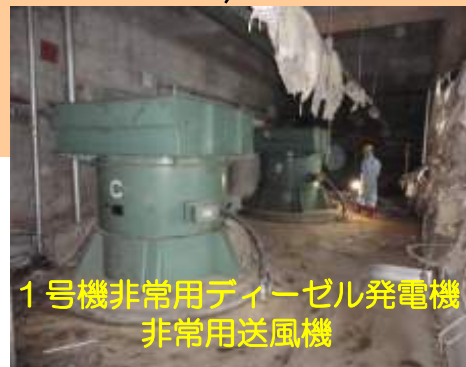
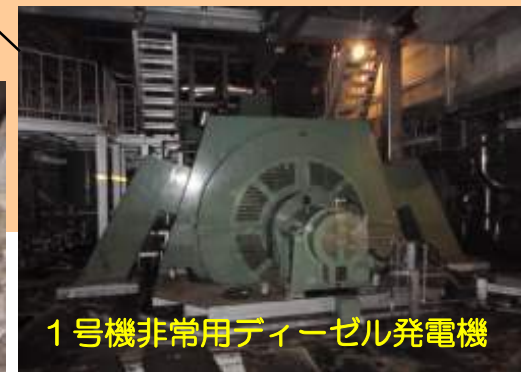
1号機 原子炉建屋

※1号機
原子炉建屋付属棟へ非常用ディーゼル発電機給気処理ルーバー等から浸水
