<緊急要請>

神宮外苑いちょう並木の

根系調査に係わる「細根の切断、環状剥皮施術の見直し」と

永続的保全に向けた抜本的な調査・検討に関するお願い

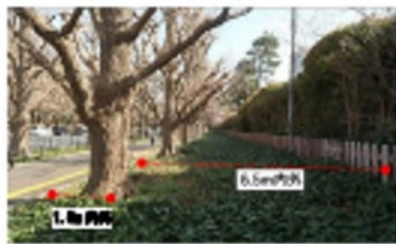
いちょう並木周囲の伐採

- ・ 計画建築物の地下躯体は縁石より8mの位置から構築する計画ですが、工事ヤード等施工計画へ反映するためにも、調査断面は約6m付近で実施します。(現在のいちょう並木周囲の状況は写真のとおりです)

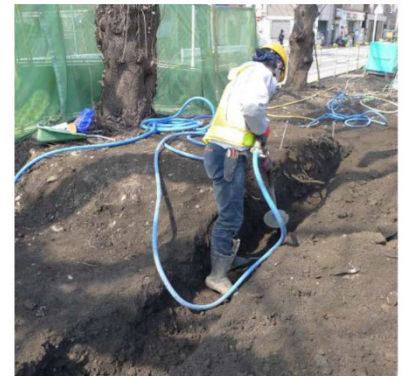
調査イメージ (10cmメッシュ)

① 10cmメッシュ内に直径3cm以上の根が3本以内ある場合
環状剥皮せず鋭利に切断する。

② 10cmメッシュ内に直径3cm以上の根が4本以上ある場合
環状剥皮施工を行う。

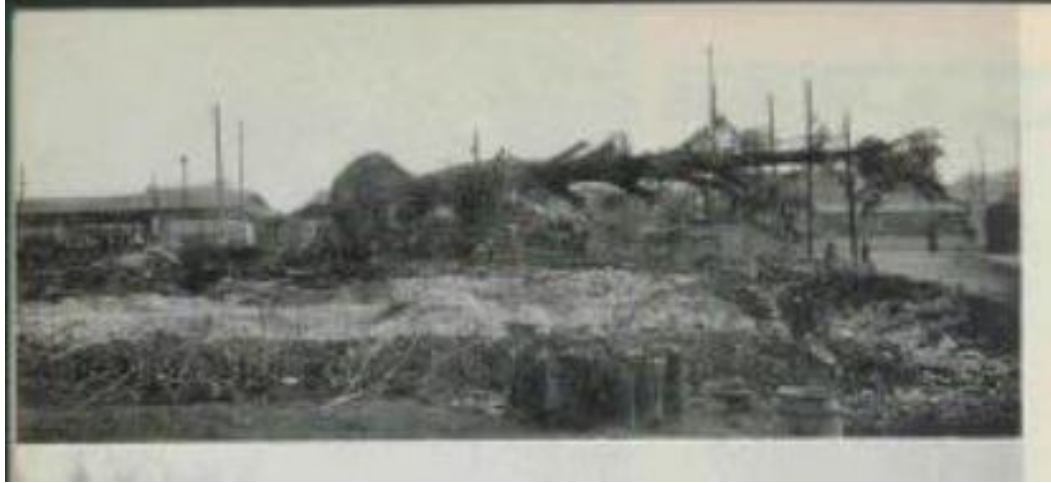
写真 1 : 明治神宮内苑 いちょう移植
樹木の枝は、強度に剪定されている。
いちょうは根廻をし、太い根は、環状剥皮が行われている。

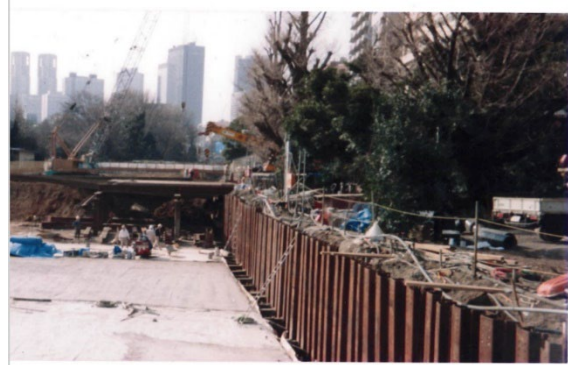
写真1 御苑トンネル工事中の写真
大イチョウ区間
左手がトンネル躯体
右手が保存された大イチョウ。
工事ヤード約5mが必要
撮影(1988年頃):石川幹子

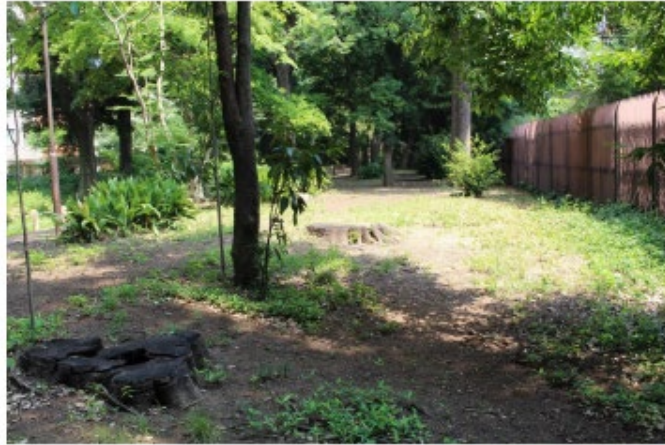
写真2 大いちょう区間における切り株

シラカシ、エノキ等の常落混交林だったが、御苑トンネル建設後、約70%が枯死。トンネル近く(5~10m)には、桜、メタセコイアがあったが、事前に御苑内の他の場所に移植され、枯死をまぬがれた。ユリノキの巨樹(樹高22m)は、令和2年までは、なんとか残存していたが、同年秋伐採され、切り株となっている。

シラカシ (3-400) 枯死、切り株
2022年8月12日撮影

シラカシ
枯死、切り株残存
2022年8月12日撮影

ユリノキ (3-323)
枯死、切り株から萌芽
2022年8月12日撮影

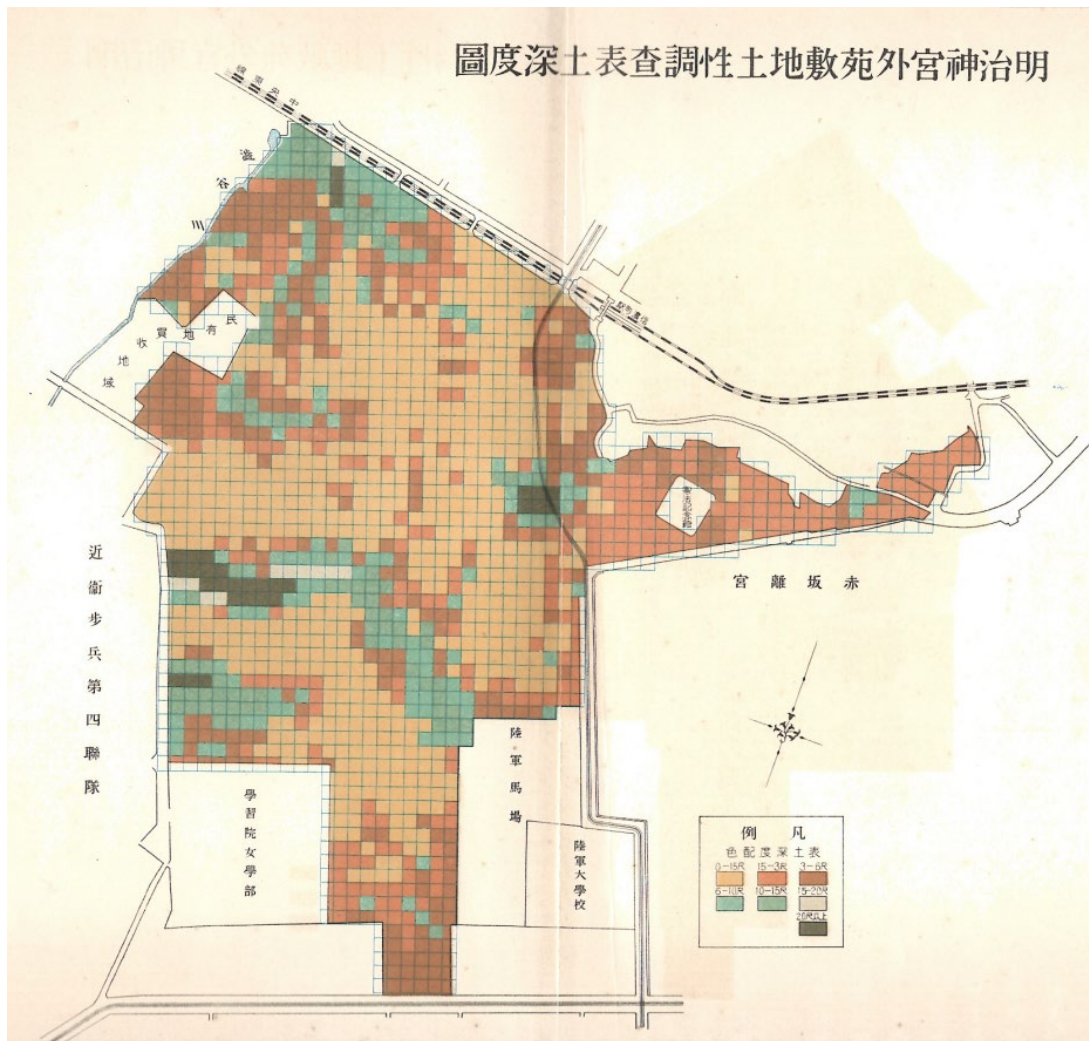
参考図 : 明治神宮外苑敷地土性調査表深度図

神宮外苑は、青山練兵場であったため、樹木の植栽にあたっては、土壌調査と改良が行われました。この図面は、神宮外苑整備時に、調査が行われた「土性および深度調査図」です。深度は大半が45cm(1.5尺)以下であり、青山口、渋谷川沿川、憲法記念館のエリアは、180cm以上と、大きく異なっていることがわかります。いちよう並木の未来永劫の保全に向けては、今回のような、野球場との位置を確認するための根系調査ではなく、創建時に学び、本格的調査に基づく、保全計画の樹立が必須です。
