商業利用の登録文化財建造物の管理と 社会的評価について

2012年5月
大阪府登録文化財所有者の会

商業利用の登録文化財建造物の管理と社会的評価

大阪府登録文化財所有者の会（2012年4月）

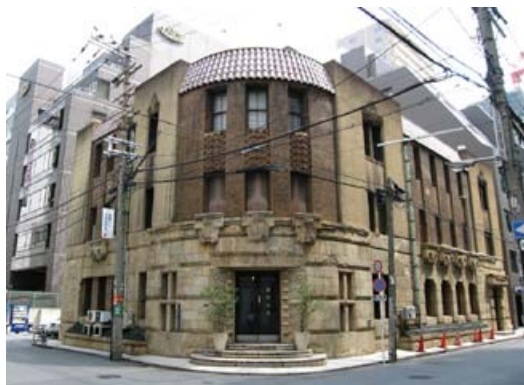
(1) 芝川ビル

構造：鉄筋コンクリート造 地下 1 階地上 4 階

鉄筋コンクリート造が、耐震・耐火性に優れていると考えて採用された。

壁厚は、地上階が約 30cm で地階は約 60cm あり、鉄筋の太さは 30mm ほどもあった。こんな所には、まさか鉄筋は入ってないだろうと考えられるようなところにも、30mm の鉄筋が入っている。30mm はダム工事でも使わない太さである。地階で配筋検査のためにレントゲン撮影を試みたが、壁が厚過ぎて X 線が透過しなかった。

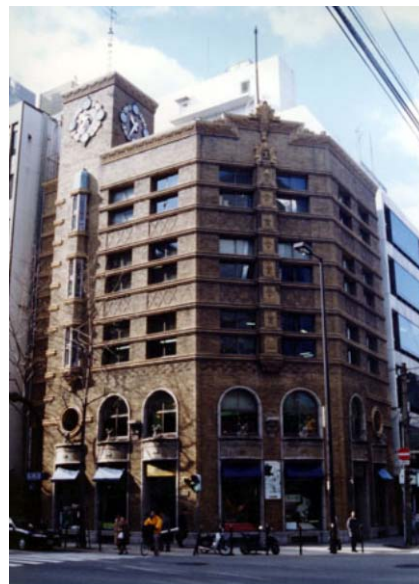
(2) 生駒ビル

構造：鉄筋コンクリート地下1階地上5階、塔屋付

基礎の下には、500本の松丸太の杭が打たれています。
