# 平成 28 年度 陵墓関係調査報告

## 陵 墓 調 査 室

### 調査の概要

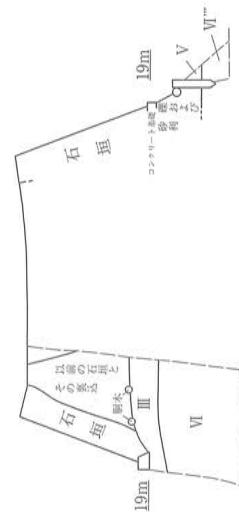
第21図 宇度墓断面図 (1/120)

掘削前から濠内堆積土の上面の高さは東渡土堤をはさんで北濠側のほうが70cmほど低くなっている、北トレンチと南トレンチとでは状況の異なることが想像された。掘削の結果、どちらのトレンチにおいても確認された土層は濠内堆積土と地山のみであったが、地山上面の高さは東渡土堤をはさんで北濠側のほうが60cmほど南濠側よりも低くなっていることが確認できた。幅4mほどの東渡土堤をはさん

掘削の結果、現状の汀から周濠側に約6mの地点から地山が墳丘側にむかって徐々に立ち上がっていきることが確認された。しかし、この面において原位置をとどめるような葺石は確認されなかった。また、仮に築造当初から葺石がなかったとしても、埴輪片・上から転落してきたような葺石材・墳丘の流土なども確認されなかった。これらのことから、南トレンチにおいても築造当初の状況は残存しておらず、すでに削平されてしまっているものと判断された。

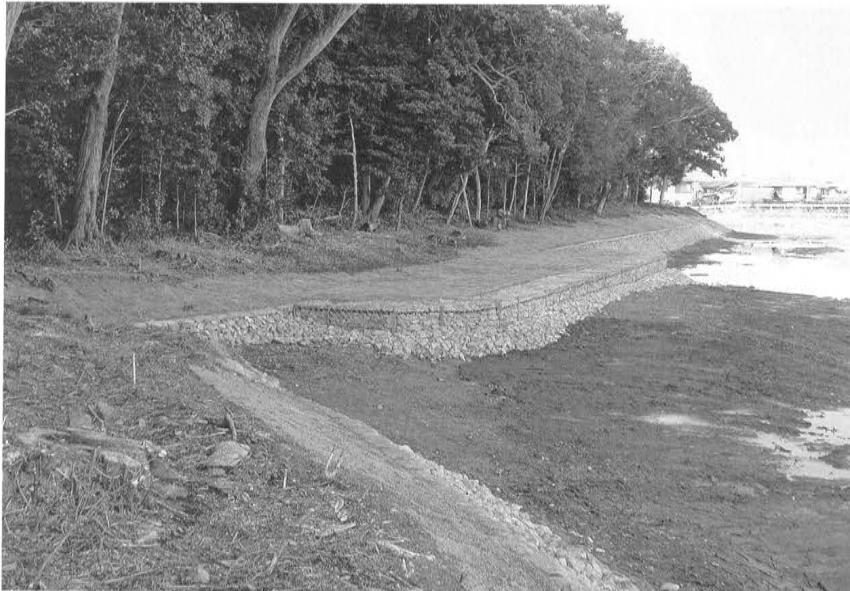
写真8 宇度墓  
北造出周辺施工状況

は捨石のうえにフトン籠を1段分設置している点が異なっている（写真8）。

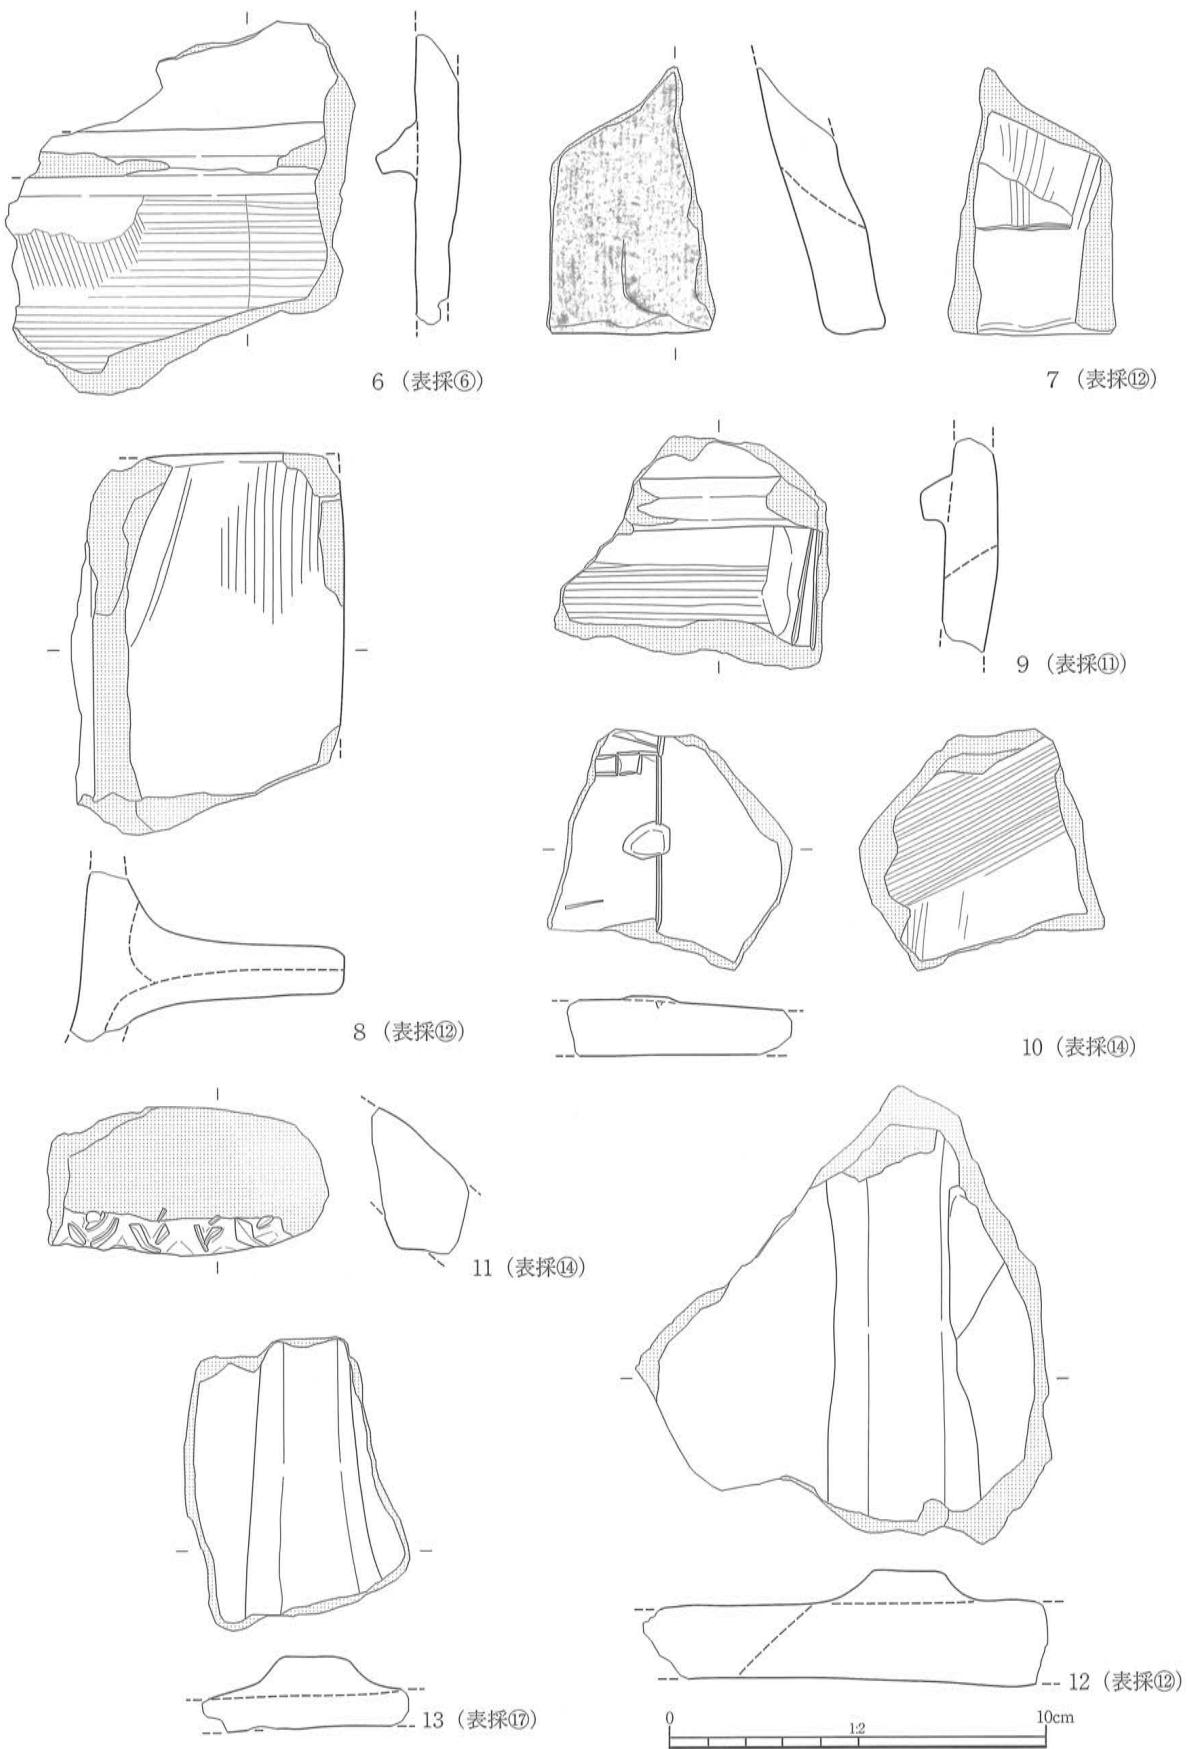
第30図 恵我藻伏岡陵飛地ぼ号 表採品実測図 (2) (1/2)

鰭付円筒埴輪（第30図8・9、図版19-8・9）後円部墳頂北側盗掘穴（⑪、⑫）において採集した。8は、鰭付円筒埴輪の鰭部の破片であり、鰭部の上端にあたるものである。表面にはタテハケがほどこされている。9は、右端に縦方向の線刻が2本みられる。これは鰭部を円筒部に貼り付ける際に接着をよくするための工夫であり、この部分に鰭部が貼り付けられていたと考えられる。

甲冑形埴輪（第30図10・11、図版19-10・11）後円部墳頂北側盗掘穴の西（⑭）において採集した。これらは、短甲の破片であろう。10は、古墳時代中期前半に多く見られる三角板革綴短甲の引合板上部の破片であると考えられる。中央付近の縦線は引合板の境目を表し、突起は鉄板と鉄板を革紐で綴じ合わせた部分を表している。左上の線刻は、短甲の覆輪を表現したものであろう。裏面には右斜め上方向のハケメがみられる。11は草摺部の破片であろう。鋸歯文が4つ確認できる。線刻が深くほどこされており、立体的な鋸歯文になっている。古墳時代の草摺には革製草摺と鉄製草摺があり、革製草摺は糸の刺し縫いで鋸歯文を表現することが知られている<sup>(10)</sup>。本例は革製草摺を表現したものであると考えられる。

不明形象埴輪（第30図12・13、図版19-12・13）後円部墳頂北側盗掘穴の西（⑮）と北（⑯）において採集した。ともに扁平な部材に幅広の突帯がつけられている。家形埴輪や盾形埴輪の可能性が考えられるが、確定はできない。
