# DE TRAMKOERIER

Uitgave: MUSEUM STICHTING R.T.M. OUDDORP

# HET ONTSTAAN EN DE VERDERE LOTGEVALLEN VAN HET 'SPERWER'-TRAMSTEL VAN DE RTM

## RESTAURATIEVERSLAG

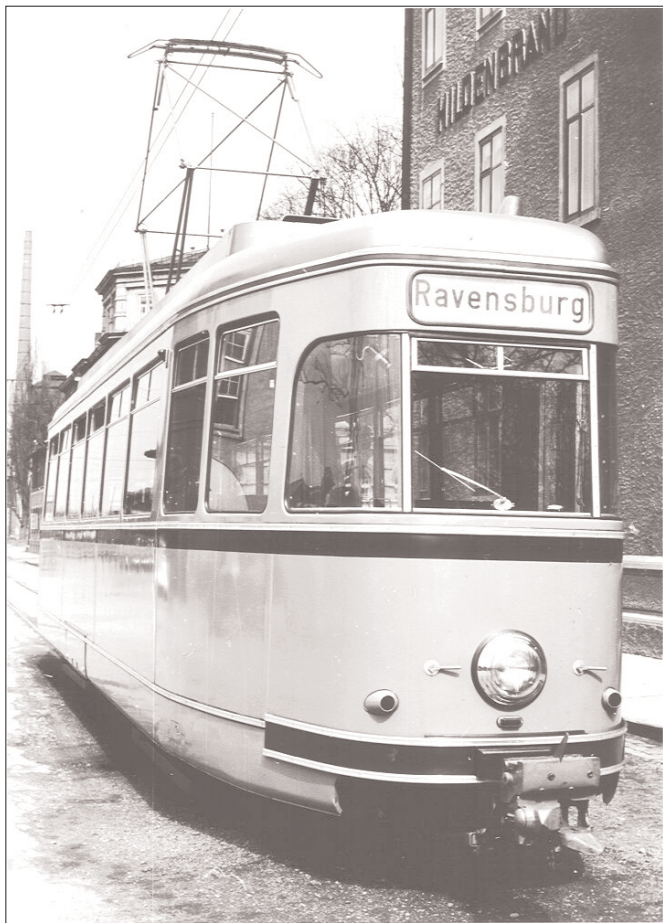
*Eerste rit van één van de twee nieuwe trams, nog zonder opschriften, op de DB-tramlijn Ravensburg-Weingarten-Baienfurt in Zuid-Duitsland, 9 april 1954. Foto: collectie A. Baars.*

Nu deed zich de gelukkige omstandigheid voor dat net in 1959 de interlokale elektrische meterspoor tramlijn Ravensburg – Baienfurt in Zuid-Duitsland, de enige tramlijn die door de Deutsche Bundesbahn geëxploiteerd werd, opgeheven was. De DB had pas in 1954 voor deze lijn twee nieuwe 4-assige Düwag elektrische 'Grossraum' motorwagens aangeschaft (afgeleverd in 1955 met de nummers ET195.01 en 195.02).

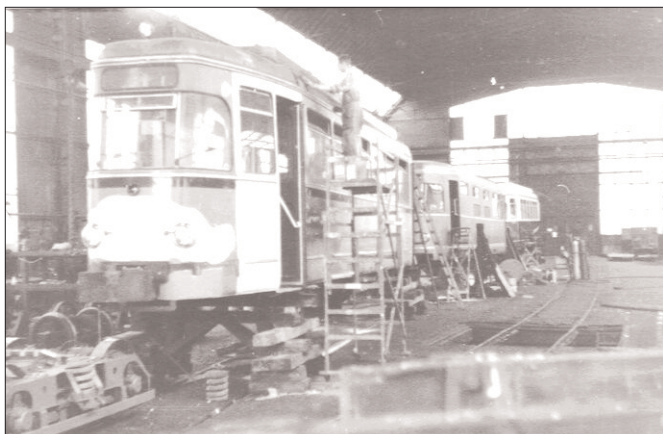
*De ombouw en het schilderen tot het 'Sperwer'-stel in de Centrale Werkplaats van de RTM aan de Kromme Zandweg in Rotterdam-Zuid. Gezien de opstelling moet het eerste rijtuig - nog gedeeltelijk in DB-kleur - de 17.01 zijn, het middenrijtuig staat nog in de menie en het laatste rijtuig is al in de RTM-kleuren geschilderd. 27 juni 1963. Foto: Theo Barten.*

De beide voormalige DB-tramwagens werden in opdracht van de RTM bij de huisleverancier van carrosserieën bij de RTM, de firma 'Hoogeveen' in Hoogeveen als volgt verbouwd. Op elk balkon werd een vouwdeur naar de andere kant verplaatst zodat aan beide zijden in- en uitstapmogelijkheden ontstonden. Op de plaats van de voorste vouwdeuren kwamen ramen. Aan de achterkant verviel de stuurstand. De vrijkomende stuurstanden werden later in de 17.00 ingebouwd. Uiteraard werd ook de pantograaf verwijderd. Opmerkelijk is dat de bevestigingsbouten hiervan nog steeds aanwezig zijn. De verbouwing vond zodanig plaats dat de motordraaistellen - met elk de oorspronkelijke elektromotor van fabrikaat Kiepe met 92 kW - zo dicht mogelijk bij de 17.00, dus aan de achterkant van de 17.01 en 17.02 (de wagennummervolgorde is omgedraaid aan die van de DB), terecht kwamen.

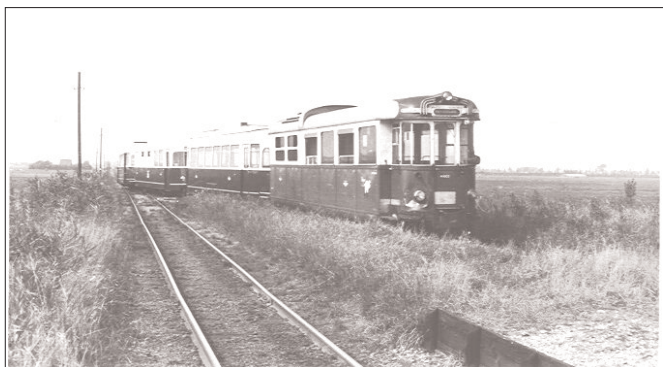
*Op 11 september 1963 vond er een proefrit met het stel plaats met de MABD 1602 op sleep, om in geval van nood assistentie te kunnen verlenen. Heenvliet. Foto: Archief RTM.*

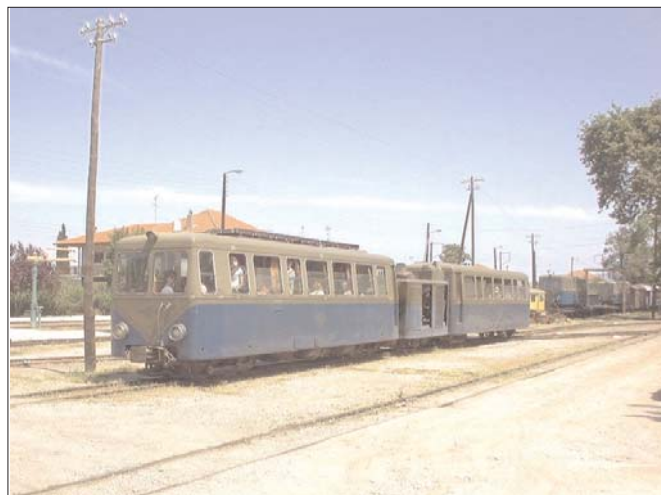
Een zusje van de 'Sperwer'. Stel 3004 van de Griekse Spoorwegen bij aankomst te Diakopto, 11 mei 2003.

Zoals eerder is opgemerkt is het 'Sperwer'-stel voor wat betreft samenstelling en techniek tamelijk uniek. Alleen in Griekenland rijdt op het schiereiland Peloponnesus op de gedeeltelijk van tandrad voorziene 750 mm lijn Diakopto-Kalavryta een serie van 6 dieselelektrische stellingen die qua samenstelling en techniek enigszins met de 'Sperwer' vergelijkbaar zijn. Ze bestaan ook uit twee personenrijtuigen elk op twee draaistellen waarvan er in één de elektromotor zit die de twee assen aandrijft. Het lage tussenrijtuig waarin alleen de dieselmotor en generator zich bevinden, lijkt meer een op twee assen rijdende motorhuif.

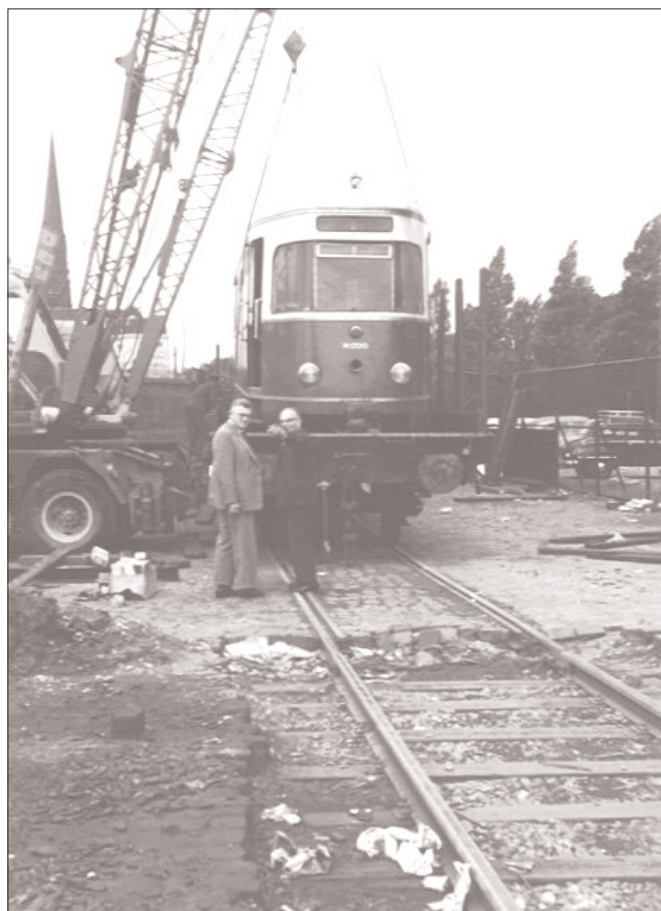
In 1967 werd het stel verkocht aan de Zillertal Bahn. Het transport vond per trein plaats. Hier het opladen van de 17.00 op het Handelsterrein in Rotterdam op 26 juni 1967. De heren Delst en Vermaas van de RTM houden toezicht.

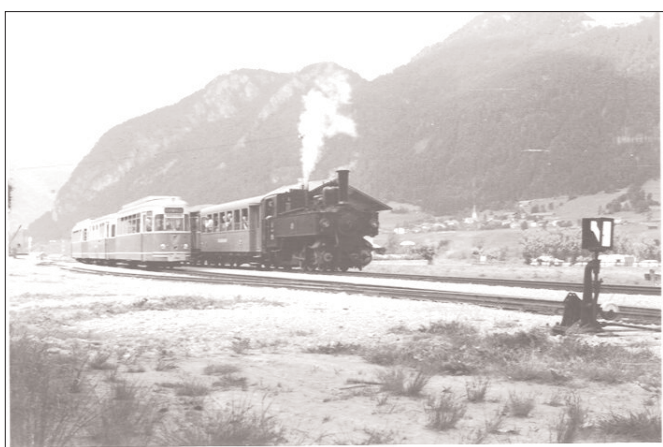
*Na een langdurige ombouw kwam in begin 1970 de 'Sperwer' als VT1 bij de Zillertal Bahn in dienst. Kruising te Uderns met een trein getrokken door stoomloc 3 'Tirol' in juli 1970.*  
Foto: A. Baars.

In de loop van 1970 kwam het stel in dienst met het nummer VT1 (VT is de verkorting voor Verbrennungsmotor Triebwagen). De ZB beschouwde het gehele stel dus als één vast wagenstel. Op de middenwagen stond het totale lege gewicht van de VT1 vermeld: 50 ton. Kennelijk bevielen de draaistellen van de middenwagen niet want al in 1971 werden bij de Kölnische Verkehrs Betriebe (KVB) reservedraaistellen van dit bedrijf omgebouwd voor 760 mm spoor. Dit na bemiddeling van 'Die Freunde der Zillertal Bahn' waarvan ook veel Duitsers lid zijn. Deze vervanging was niet onlogisch want bij de RTM was men ook niet tevreden met de oude draaistellen, ze waren eigenlijk te licht.

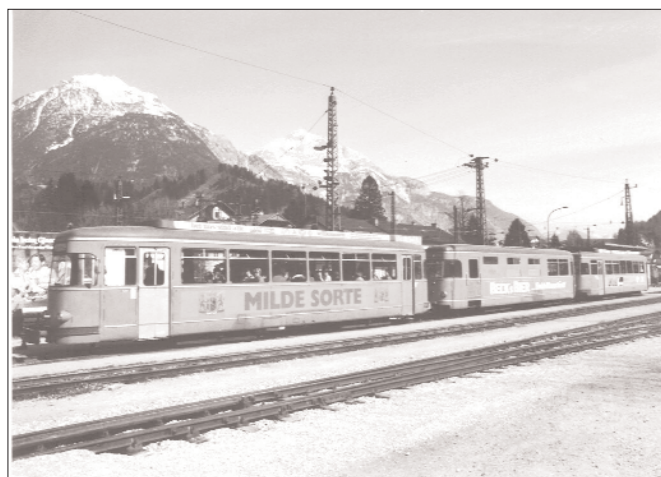
*De VT1 in nieuwe kleurstelling en volgeplakt met reclames, ca. 1980 te Jenbach.*  
Foto: Archief RTM.

Op een foto van Peter van Dorp in 'Op de Rails' van januari 1998 staat een foto van de vroegere 'Sperwer' als VT1 met als datum van opname 7 juli 1997. Gezien het uiterlijk van het stel moet het jaartal 1979 zijn, want het uiterlijk van de VT1 is na 1981 op een aantal punten duidelijk gewijzigd. De genoemde foto laat zien dat hij - in 1977 - geheel oranje geschilderd is, inclusief de schortplaten, maar met bruinbeige, meer zandkleurige vouwdeuren. Het dak heeft nu een donkergrijze kleur. Op de vooraan staande kop van de vroegere 17.01 zit de oorspronkelijke RTM-hoorn nog in het midden tussen de koplampen en zit er op de kop nog aluminiumstrips, die trouwens nog blank zijn. Behalve de stootbalk, die is inclusief de strips zwart geschilderd. Merkwaardig genoeg ontbreekt op de kop het achterlicht! Verder is te zien dat toen al de middelste twee ruiten van de 17.02 geen bovenruitjes meer bezitten. Daarnaast zijn alle drie de wagens voorzien van grote reclames op de zijwanden tussen de deuren en ook op de zich op het dak bevindende richel waarachter zich de rij- en remweerstand bevinden.

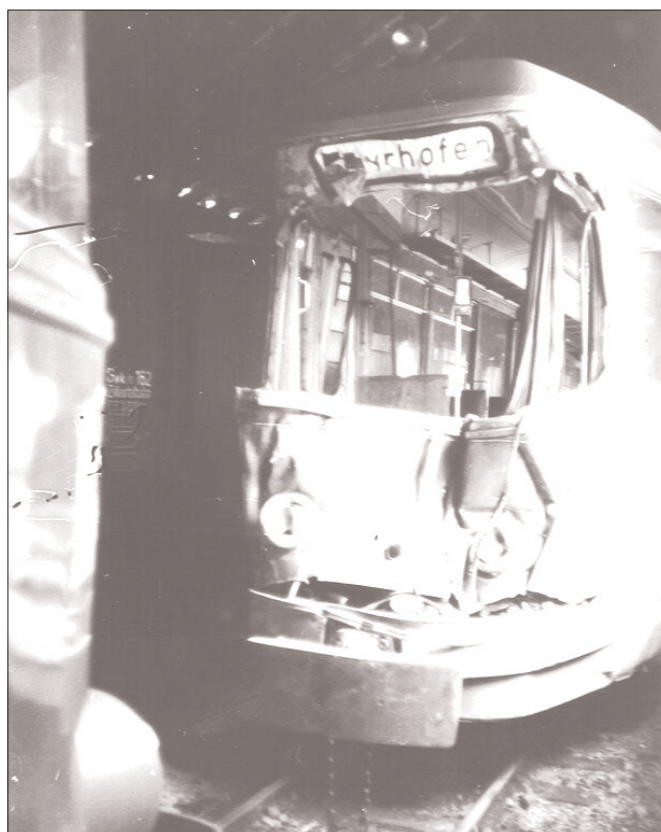
*Na een aanrijding met een brandweerauto staat de VT1 met een zwaar beschadigde kop - die van de vroegere 17.02 - in afwachting op reparatie in de remise te Jenbach. Juli 1981.*

In 1981 heeft de VT1 op een overweg een forse aanrijding met een brandweerwagen gehad. Onder andere werd de kop van de vroegere 17.02 geheel vernield. Na een herstelperiode van ongeveer een jaar - hiervoor werd onder andere in de werkplaats van de ÖBB in Sankt Polten een geheel nieuwe kop exact naar voorbeeld van de 17.01 nagebouwd - is de VT1 in het voorjaar van 1983 opnieuw in dienst gesteld. Op de nieuwe kop zijn echter geen strips meer aangebracht. Op een uit deze periode stammende foto is te zien dat het stel nu ook rond de ramen bruinbeige geschilderd is.

Omdat ook de stuurstand vernield was, zal er toen wellicht van de gelegenheid gebruik gemaakt zijn om het stel technisch te verbouwen. Ook de stuurstand van de 17.01 is toen gelijktijdig vernieuwd. In beide rijtuigen zijn hierbij o.a. nieuwe Kiepe rijschakelaars geplaatst. Deze hadden een andere schakeling dan de oude. Hierdoor konden de stuurstanden van het middenrijtuig niet meer gebruikt worden, wat bij de ZB toen toch nooit meer gebeurde. Vanaf dat moment was de gehele VT1 technisch gezien één stel geworden. Wellicht is ook toen weer opnieuw op elke kop een apart achterlicht aangebracht. Het oorspronkelijke zat bij de RTM net boven het wagennummer, het nieuwe zit een stuk lager, net boven de plaats waar bij de RTM de hoorn zat.

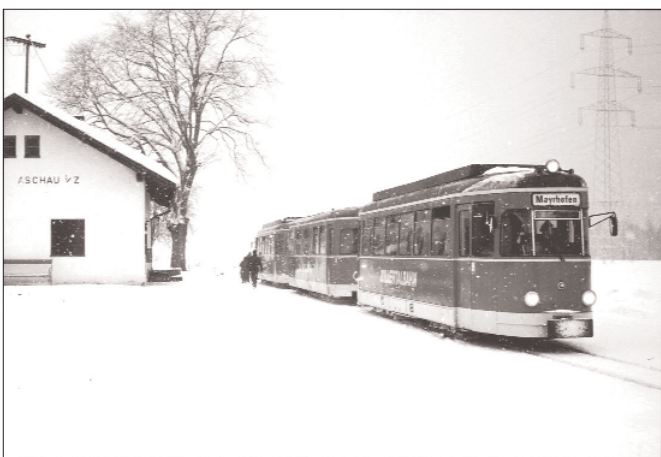
*Op 28 januari 1987 staat de VT1 op het punt te vertrekken uit Aschau. De VT1 in zijn laatste Zillertal Bahn-kleurstelling.*

Eind 1986/begin 1987 kreeg de VT1 een grote revisie, waarbij het gehele stel ook opnieuw geschilderd werd. Hij verscheen op de baan in een nieuwe kleurstelling. Boven de schortplaten geheel in een vrij felle oranje kleur - ook de vouwdeuren kregen deze kleur - en de schortplaten en de strips in een beige, naar geel neigende kleur. Zeker is dat vanaf dit moment op de zijanten van de middenwagens in grote geelbeige letters de aanduiding 'Zillertal Bahn' stond. Waarschijnlijk is toen of anders kort daarna ook op de beide andere rijtuigen dit opschrift aangebracht.

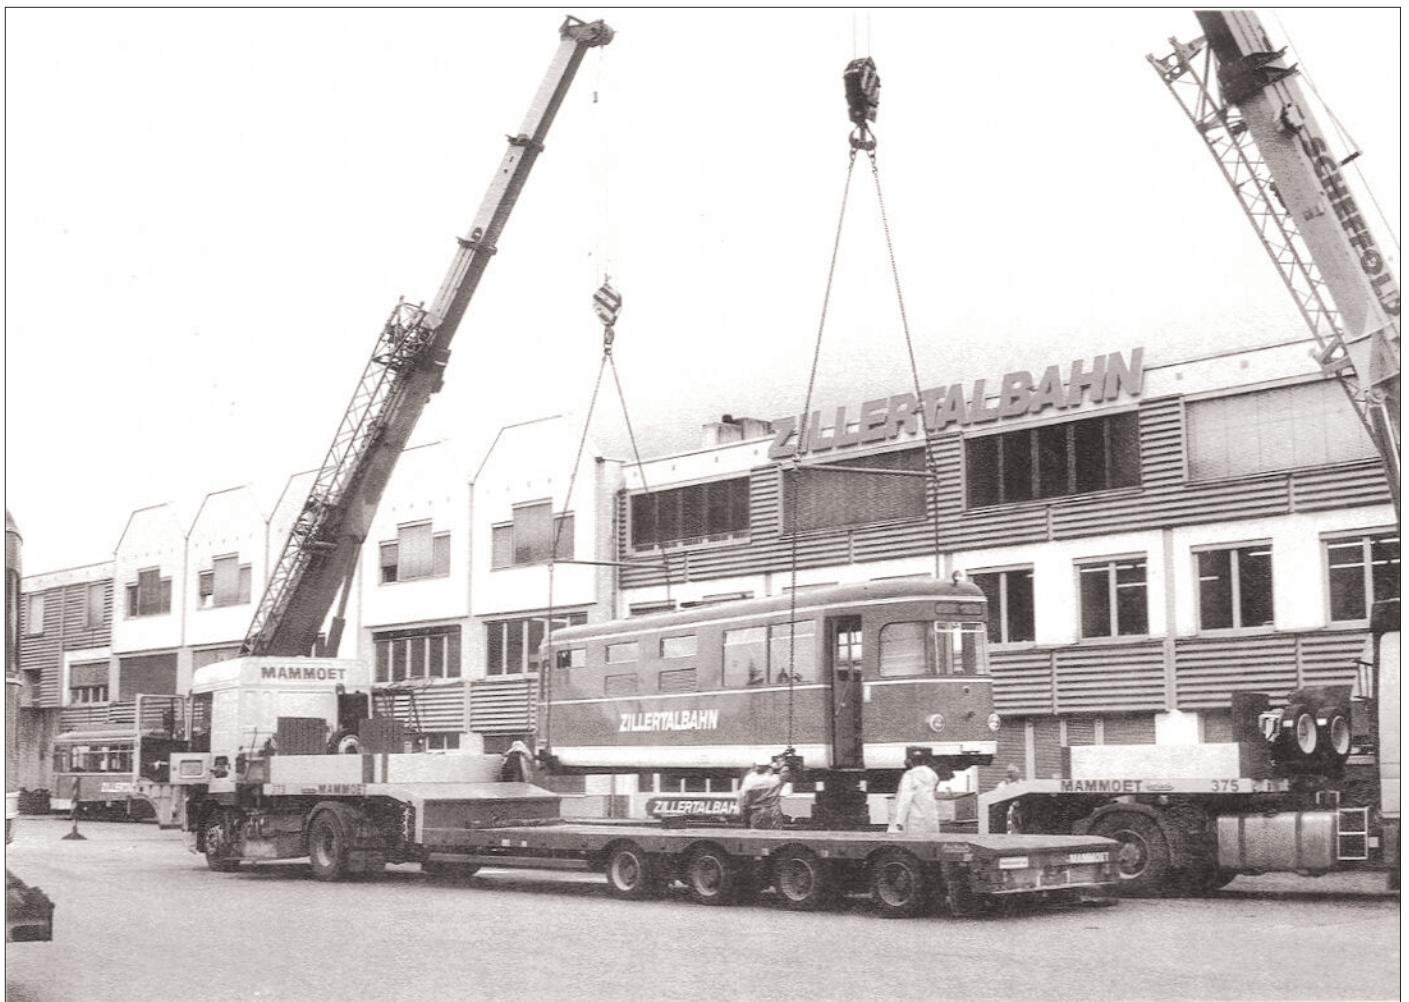
*De MBD 17.00 hangt nu in de takels en wordt naar de oplegger gemanoeuvreerd. Jenbach, 6 oktober 1999.*

Op dinsdag 5 oktober arriveerden de drie Mammoet opleggers. In de vroege morgen van woensdag 6 oktober, in de stromende regen, begon het laden met behulp van twee hijskranen. In de middag, om 16.00 uur, waren alle wagens geladen, inclusief de losse draaistellen, uitgeleide gedaan door ZB-functionarissen en RTM-er Arie Baars, die pas de volgende morgen vertrok. Afgesproken was om donderdag 's avonds net over de Nederlandse grens op elkaar te wachten, en dan gezamenlijk door Nederland richting Ouddorp te rijden. Op een parkeerplaats bij Rozenburg werd overnacht, en vrijdagmorgen werd onder begeleiding van pers en televisie naar Ouddorp gereden.

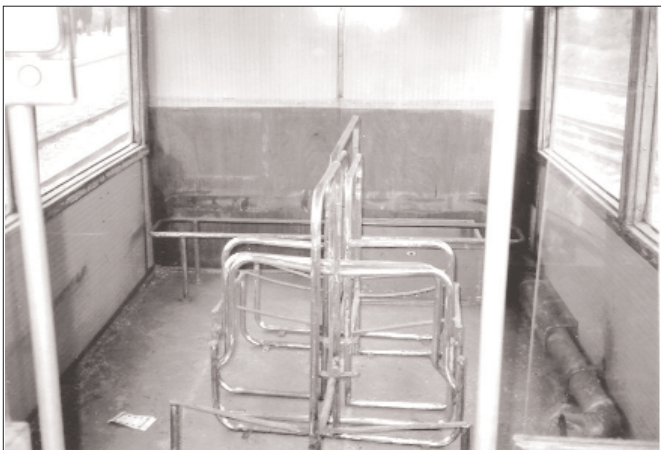
*Het interieur van de passagiersruimte van de 17.00 tijdens de restauratiewerkzaamheden in 2001 en 2002.*

Hierna volgt een opsomming van de voornaamste werkzaamheden in de reizigersafdeling van de 17.00. Zo tussen september 2001 en half april 2002 is er wekelijks een of meerdere dagen met een of meerdere personen aan gewerkt, waaronder natuurlijk onze niet te evenaren schilders. Eerst zijn de banken aangepakt, gezien hun verschillende maten hoogstwaarschijnlijk uit gesloopte tramrijtuigen afkomstig. Hierbij werden eerst de oude verflagen verwijderd, daarna werden de banken ontroest en tenslotte weer in de oorspronkelijke donkergroene kleur geschilderd. De zittingen zijn extern opnieuw gestoffeerd met bruine skaibekleding. Een voorbeeld hadden we: het oorspronkelijke bruine rugkussen van de brede achterbank zat er nog in!

Nadat de bankframes en de oude kussens eruit gehaald waren, kwam veel Oostenrijks afval te voorschijn: Zipfer bierdopjes, halfvergane ZB-treinkaartjes enz. Daarna is het plafond aangepakt. De ZB had op een bepaald moment twee nogal lelijke TL-balken aangebracht. Omdat in de 30 ZB-jaren het triplex plafond waarschijnlijk nooit geschilderd is, was gelukkig nog te zien waar de oorspronkelijke drie houten rozetten, waarop bij de RTM de gloeilampfittingen gemonteerd werden, hadden gezeten. Dus kon de oorspronkelijke verlichting opnieuw worden aangebracht. Overigens bleek de bedrading naar de TL-verlichting zeer primitief uitgevoerd te zijn. De aansluitingen zijn dan ook tegelijkertijd verbeterd.

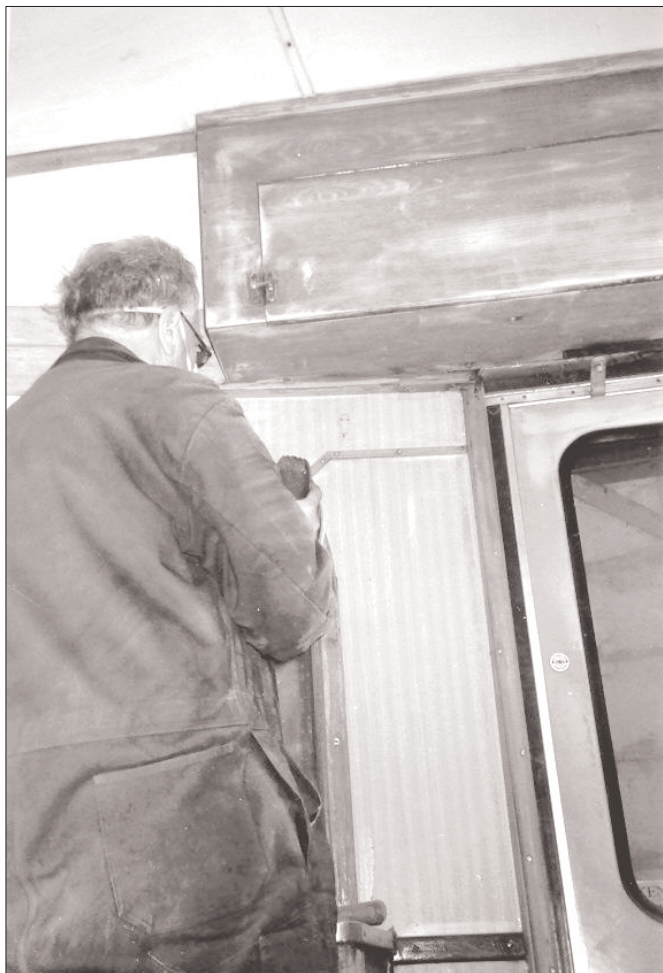
*Bezig met schuurwerkzaamheden in de passagiersruimte van de 17.00 tijdens de wintermaanden 2001/2002.*

Vervolgens is al het oorspronkelijk geverniste hout zo kaal mogelijk gemaakt en zijn de geprofileerde panelen naast kaal ook minutieus geschuurd. Dit alles was nodig omdat vooral de massieve panelen rond de ramen of beschadigd of door lekkage aangetast waren. Bij het veelal gebruikte triplex multiplex moest wegens de dunne toplaag het schuren voorzichtig geschieden, maar alles is toch weer redelijk glad geworden en zo zijn de meeste beschadigingen verdwenen. Nadat waar noodzakelijk het door lekkage aangetaste hout was behandeld, is het een paar keer gebeitst en zijn er minstens drie lagen vernis op aangebracht.

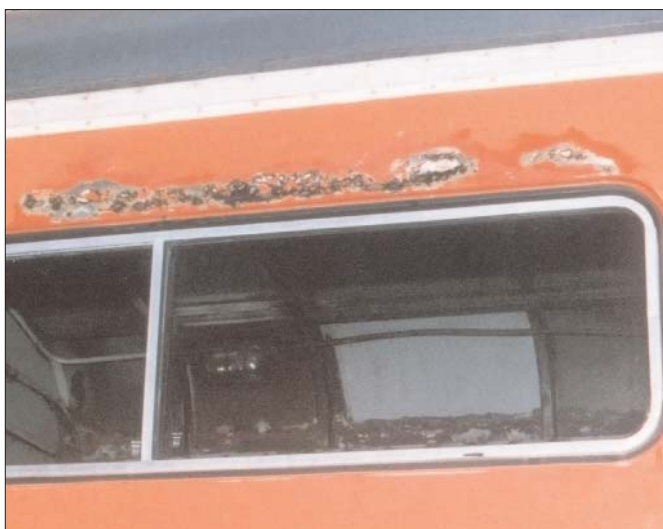
Ernstige roestschade aan de MBD 17.00.

De wagens zijn genummerd EB 17.01, MBD 17.00 en EB 17.02. Na een verblijf bij de Zillertal Bahn in Oostenrijk zijn de drie wagens (weer) geschikt gemaakt voor het RTM spoor en vormen zij een rijvaardig museumtramstel. In eerste instantie was het de bedoeling het tramstel zonder verder ingrijpen in de RTM-kleuren te schilderen. Bij inspectie bleek echter, dat vooral de MBD 17.00 ernstige roestschade vertoonde, die werd veroorzaakt door via de dakgoten binnendringend vocht. Ook de andere twee wagens vertoonden roestschade, vooral rondom de deuren. Overschilderen zonder conserverende maatregelen vooraf zou niet alleen na korte tijd al roestplekken in de verflaag hebben opgeleverd, maar ook het voortschrijdend verval geen halt toe kunnen roepen, hetgeen op den duur ook de constructie van de wagens zou hebben aangetast. Bij de MBD 17.00 was al schade aan de buisconstructie van de carrosserie aanwezig. Besloten werd tot partiële conservering over te gaan, waarbij van buiten af waarneembare defecten tot op het blanke staal werden vrijgelegd, geconserveerd en afgewerkt. Bij de MBD 17.00 ontstonden na het verwijderen van roest door middel van bekloppen, dusdanige gaten in de beplating, dat nieuw plaat moest worden ingelast. Ook werden op deze wijze enkele scheuren gedicht. De lekke dakgoot van deze wagen werd na reiniging en conservering van het metaal, gevuld met PUR-schuim, om verdere lekkage tegen te gaan. Daar het hier een experimentele oplossing betreft, moet regelmatig worden gecontroleerd, of het beoogde effect wordt bereikt.

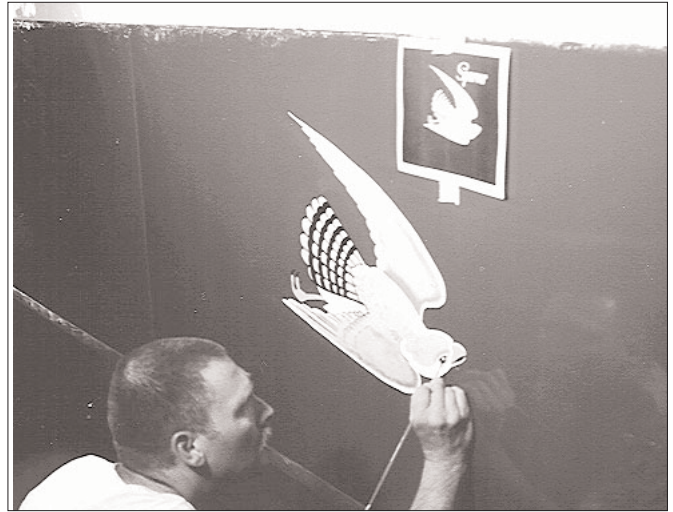
De 'Sperwer' wordt voorzien van een nieuwe sperwer.

Tenslotte werden de wagens voorzien van nummers en opschriften, waarvoor de sjablonen ter plaatse werden vervaardigd aan de hand van in het museum aanwezige teksten en foto's. De RTM-emblemen van zelfklevende folie werden met behulp van zeepsop op de juiste plaats gebracht en met de trekker vastgezet. Revisiegegevens werden geplot in vinyl en op de schortplaten aangebracht.
