輸送密度の推移

■室蘭線(沼ノ端・岩見沢間) (昭和50・55・60年度、昭和62年度～平成28年度)

土木構造物の概況

土木構造物の大規模修繕・更新費用

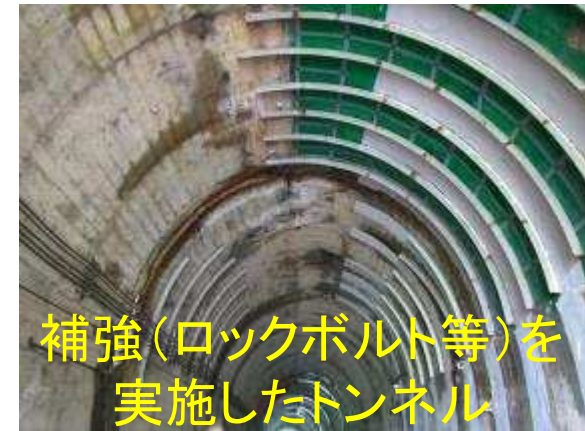
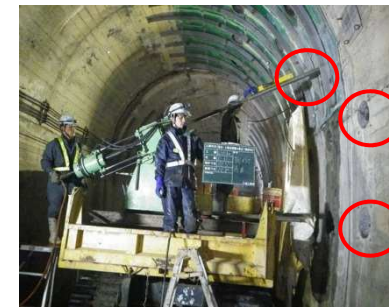
(例:根室線 落合・新得間 第4落合トンネル)

- ・ 周辺地山からの外力に耐えられなくなり、トンネルの内部空間の縮小や線路の隆起などの変形が起きたトンネルについて、補強工事を実施

※ ロックボルトとは、棒状の鋼材をトンネル内側から地山に向けて打設する工法で、地山がトンネル側に変形しようとする力に対抗します。

棒状の鋼材を地山に打込む
(例:長さ6m、太さ25mm)

(ロックボルト施工状況)

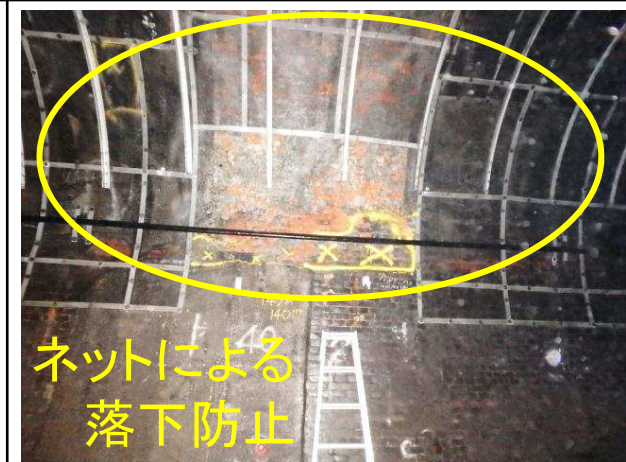
(例:石北線 生田原・西留辺薬間 常紋トンネル)

- ・ れんが等で造られた古いブロック積みトンネルは、ブロック本体およびブロック同士をつなぐ目地材料の劣化が進んでいる
- ・ れんが等の覆工材料の剥落を防止し、トンネルの寿命を延ばすため、覆工の改築・補強工事を実施

ネットによる
落下防止

劣化したれんがトンネル
