■室蘭線(沼ノ端・岩見沢間) (昭和50・55・60年度、昭和62年度～平成30年度)

土木構造物の概況

土木構造物の大規模修繕・更新費用

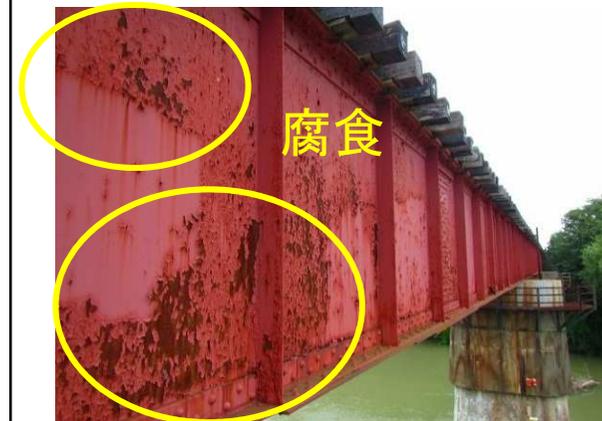
(例: 根室線 東滝川・赤平間 第3空知川橋りょう)

【鋼橋の腐食対策】

- ・ 広範囲にわたって腐食が進むと、橋りょうの寿命が短くなる
- ・ 経年の進行を踏まえ、鋼橋を永続的に使用するため、定期的な塗装の塗替えを実施

腐食が発生した橋りょう

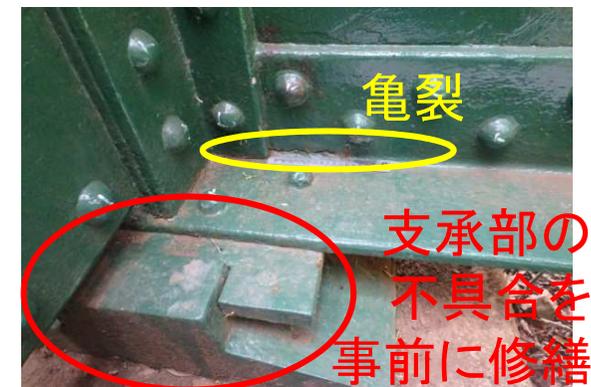
(例: 石北線 丸瀬布・瀬戸瀬間 金山湧別川橋りょう)

【鋼橋の亀裂対策】

- ・ 経年が進むにつれて、桁に亀裂が発生することがある
- ・ 亀裂発生を防ぐ予防的な措置として、亀裂の原因となる橋桁を支える台座部分(支承部)の不具合の修繕を事前に実施

亀裂が発生した橋りょう

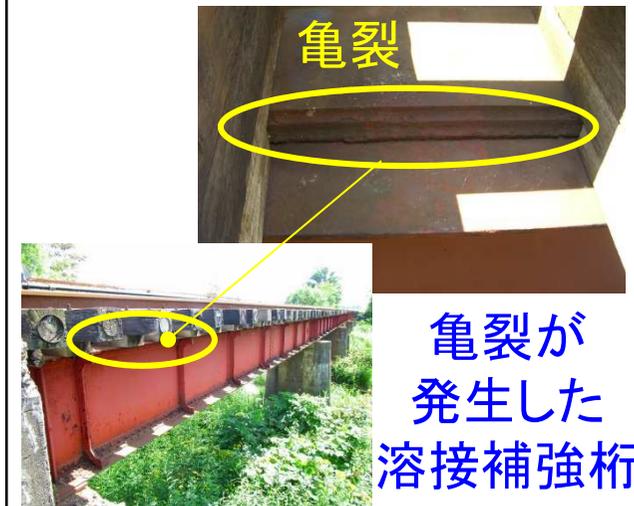
(例: 札沼線 知来乙・石狩月形間 須部都川橋りょう)

【溶接補強桁の変状対策】

- ・ 明治時代に製作された古い鉄桁には、機関車の大型化に伴って、昭和初期に溶接補強されたものがある
- ・ 明治時代の鋼材は溶接に不向きであり、亀裂が発生しやすい一方、効果的な修繕方法がないことから、取替を実施

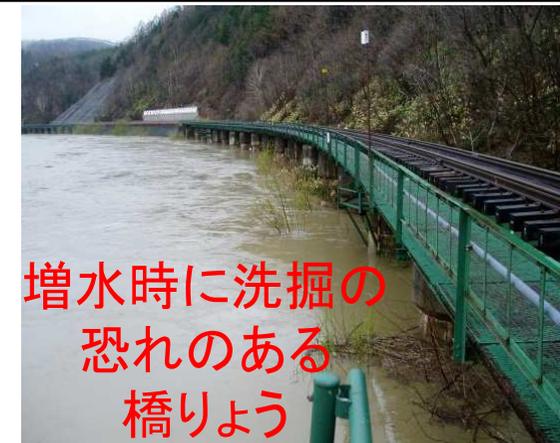
(例: 宗谷線 糠南・雄信内間 問平陸橋)

【橋脚の洗掘対策】

- ・ 増水時に川底が削られる（洗掘）ことで、橋脚の安定性が損なわれる恐れのある橋脚に対して根固め工を実施

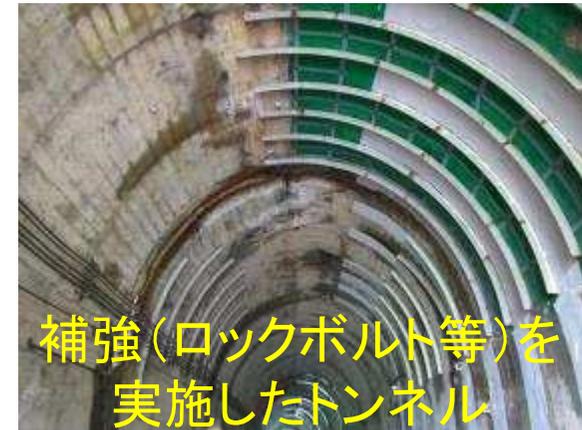
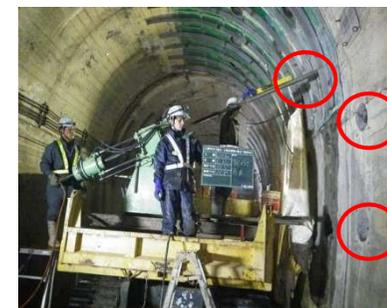
(例:根室線 落合・新得間 第4落合トンネル)

【地山の影響による変状対策】

- ・ 周辺地山からの外力に耐えられなくなり、トンネルの内部空間の縮小や線路の隆起などの変形が起きたトンネルについて、補強工事を実施

※ ロックボルトとは、棒状の鋼材をトンネル内側から地山に向けて打設する工法で、地山がトンネル側に変形しようとする力に対抗します。

棒状の鋼材を地山に打込む
(例:長さ6m、太さ25mm)

(ロックボルト施工状況)

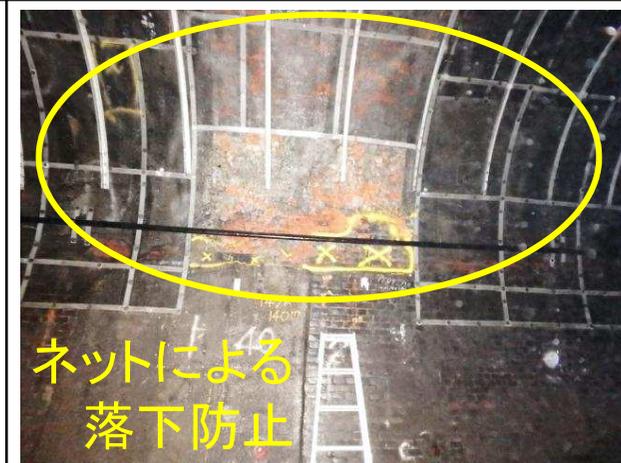
(例:石北線 生田原・西留辺薬間 常紋トンネル)

【覆工材料の劣化・剥落対策】

- ・ れんが等で造られた古いブロック積みトンネルは、ブロック本体およびブロック同士をつなぐ目地材料の劣化が進んでいる
- ・ れんが等の覆工材料の剥落を防止し、トンネルの寿命を延ばすため、覆工の改築・補強工事を実施

ネットによる
落下防止

劣化したれんがトンネル

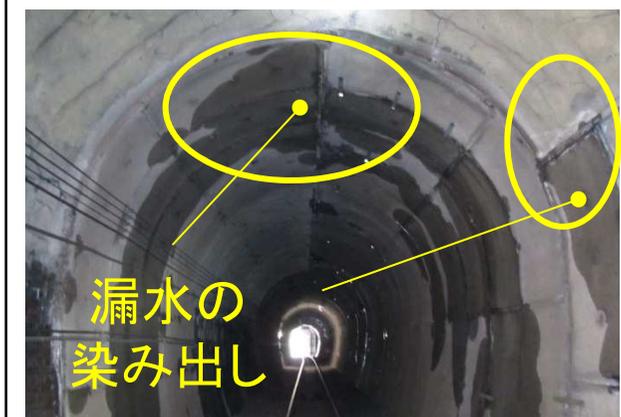
(例:函館線 熱郛・目名間 第2白井川トンネル)

【トンネルの漏水対策】

- ・ つらら防止のため過去に設置された古い漏水防止工の劣化が進み、材料が剥がれたり、漏水が染み出てつららが発生し列車の運行に影響を及ぼす恐れがある
- ・ 経年の進んだ古い漏水防止工から新型の漏水防止工への取替を実施

漏水の
染み出し

劣化した漏水防止工

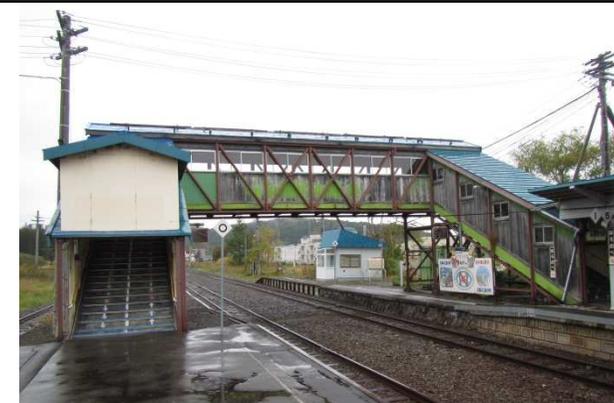
(例：宗谷線 幌延駅)

【ホーム・乗換跨線橋の変状対策】

- ・ 軟弱地盤上に造られたホームや乗換跨線橋には、経年の進行に伴い徐々に沈下や傾斜が進むものがある
- ・ 修繕により、変状をくい止めることが難しいものは、抜本的な対策として、新しい構造物への取替を実施

軟弱地盤上の乗換跨線橋
