■道路横断施設の概要

道路横断施設の種別：オーバークリッジ

対象種：ヤマネ

路線名：清里高原有料道路

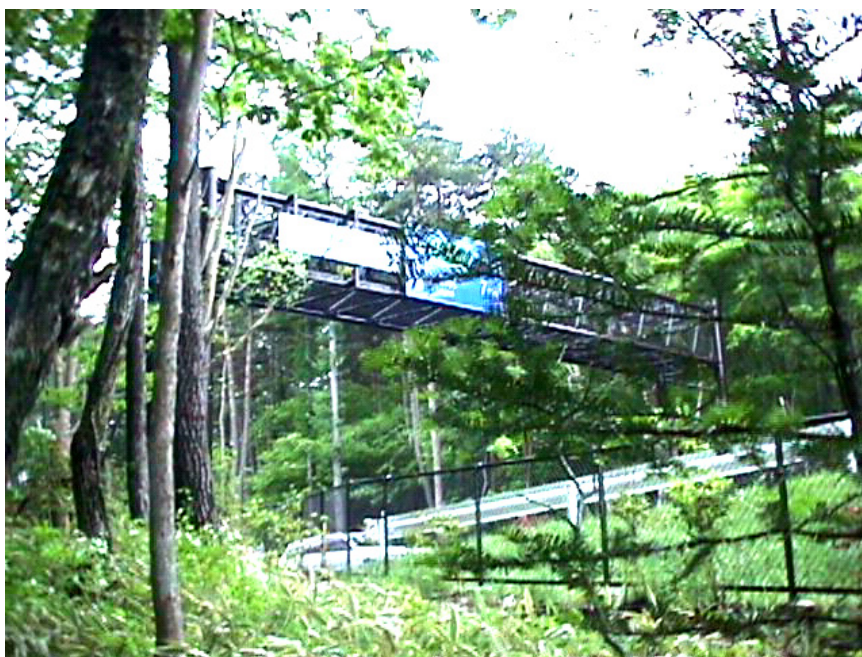
写真－事例 18－1 ヤマネブリッジ

道路により分断されたヤマネの生息する林の往来を可能にするため、写真一事例 18-1 に示す、道路標識支柱兼用のヤマネブリッジを設置した。ヤマネブリッジは高さ 8.9m、長さ 15m の道路標識支柱であるが、ヤマネが通行できるよう以下の工夫を施したものである。

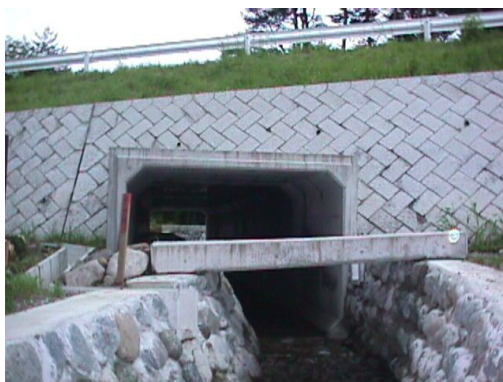
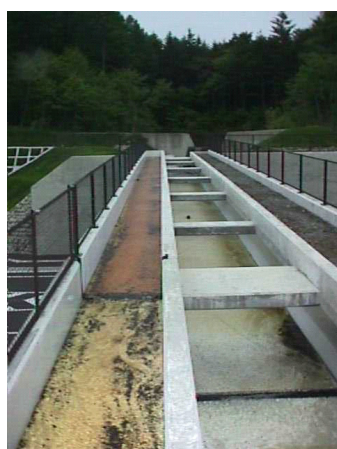
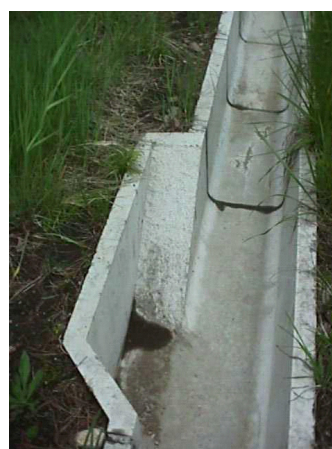
ヤマネ以外の動物の移動にも配慮し、交差する水路について、ボックスカルバートや水路橋を設置する際には、動物が移動できる空間の確保や、小動物が脱出できるスロープ付きのU字溝を採用した。（写真－事例 18－5～7）

写真－事例 18－5 動物の通路（内部左側）を確保したボックスカルバート

写真－事例 18－6
動物の通路（両端）を確保した水路橋

写真－事例 18－7
スロープ付きU字溝

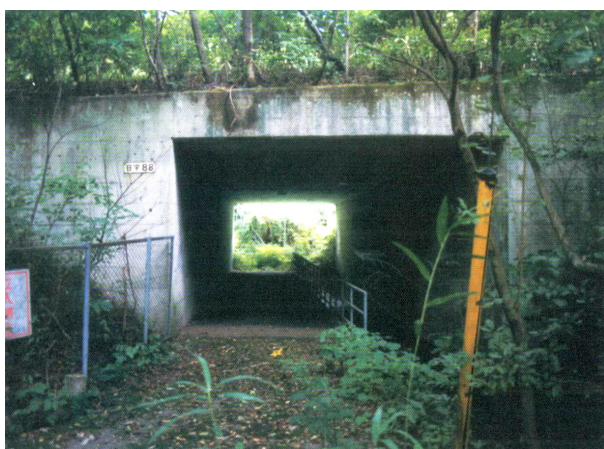
写真－事例 22－1 ボックスカルバートの状況

ボックスカルバートの設置にあたっては、その形状が小さいと通過利用する種が限られ、シカなどの大型動物にはできるだけ大きな断面のものが望ましい。また、上部や周囲には植栽を行い道路横断施設へ誘導した（写真－事例 22－1）。

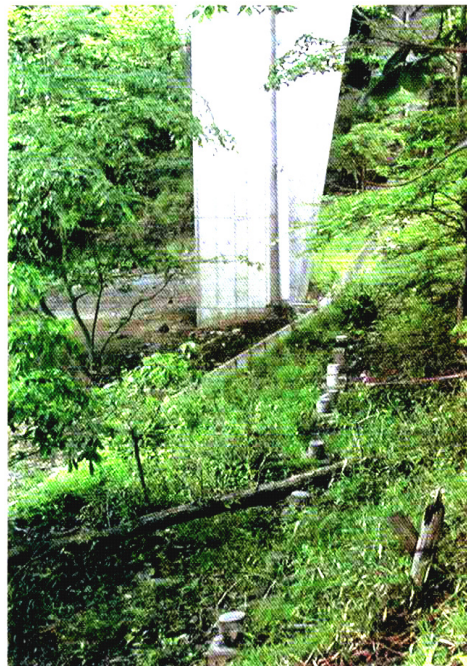
写真－事例 22－2 橋梁下の状況

橋梁下は、できるだけ動物が移動しやすいようにする必要がある。本路線では当初橋梁下には立ち入り防止柵が設置してあったが、その後撤去した（写真－事例 22－2）。

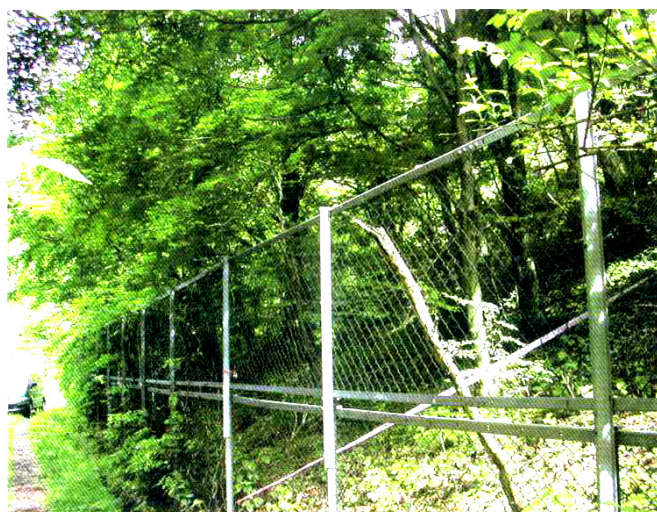
写真－事例 22－3 侵入防止柵（上部が嵩上げ分）

また、道路内への動物の侵入防止のためにフェンスを設置したが、当初設置した 1.5m の高さではシカが容易に飛び越えることが判明し、その後高さ 2.5m に嵩上げした（写真－事例 23－3）。

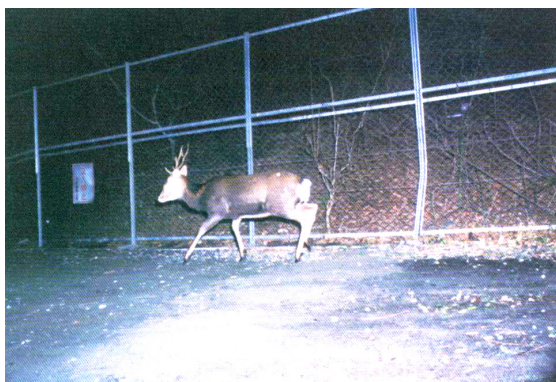
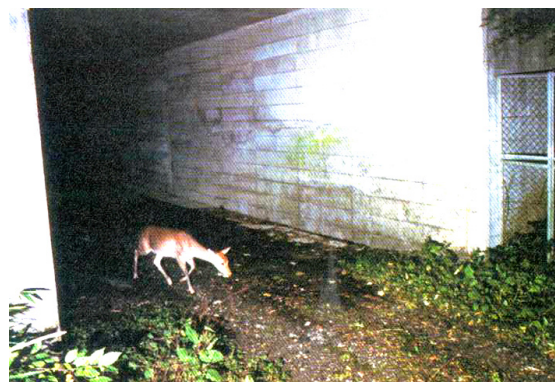
写真-事例 22-4 移動路を利用するニホンジカ（左：橋梁下、右：ボックスカルバート）

移動路を利用する動物について、供用後 20 年経過した平成 14 年に利用調査が行われている。この結果によれば表-事例 23-1 に示すとおり沿道で確認されている哺乳類 12 種のうち 10 種が利用していることが確認された。

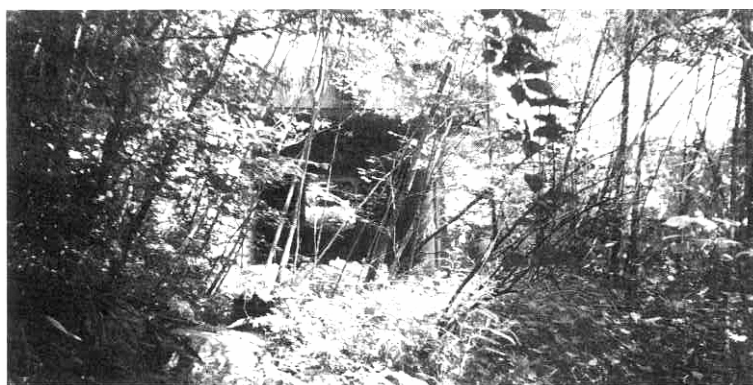
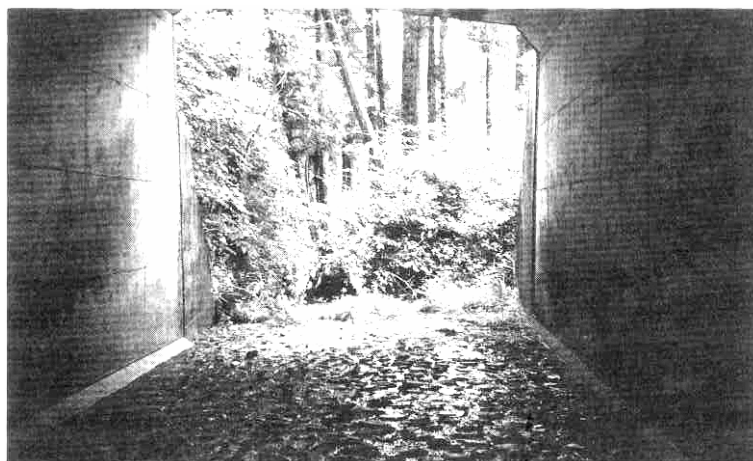
その他ボックスカルバートやパイプカルバートを積極的に設置するとともに、その形状と構造は動物が利用しやすいようにした。設置したボックスカルバートの例を図一事例 25-2 及び写真一事例 25-1～3 に示す。ボックスカルバート設置にあたっては、出入口に植栽し動物の隠れ場をつくり、底を石張りにして動物が歩行しやすいようにしている。

写真一事例 25-1 ボックスカルバートの入口の状況

写真一事例 25-2 ボックスカルバートの入口の状況

写真一事例 25-3 ボックスカルバートの内部の状況

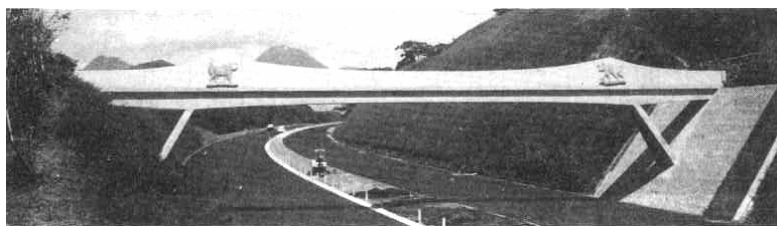
写真-事例 26-1 ニホンザル専用のオーバーブリッジ

高崎山の南側の区間には東西に約440mと約610mのトンネルがあり、これらのトンネル上部がニホンザルの主要な渡り道となっていることが知られていた。しかし、その間が約3km離れているため、その中間にもニホンザルの移動路を確保する必要があった。そのため、オーバークリッジ式のサル専用移動路を設置した（写真一事例 26-1）。
