# 平成27年9月関東・東北豪雨災害の概要

国土交通省 社会資本整備審議会 河川分科会 大規模氾濫に対する減災のための治水対策検討小委員会 第1回資料より抜粋

平成27年11月17日  
水害時の避難・応急対策検討ワーキンググループ(第1回)

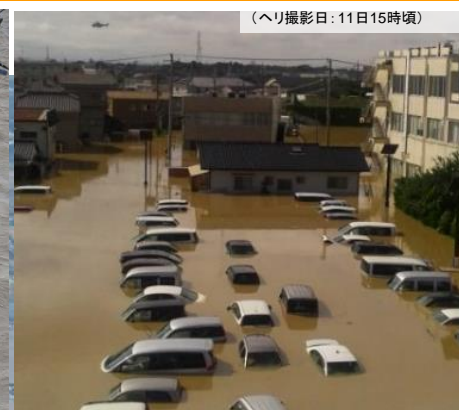
常総市役所から駐車場を撮影(撮影日: 9/11)  
周辺は浸水し、防災拠点の市役所も孤立化。

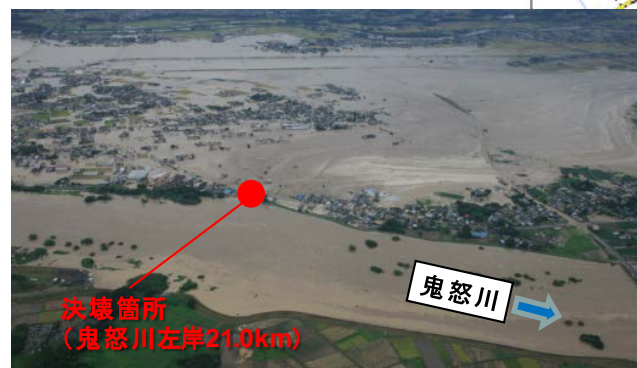
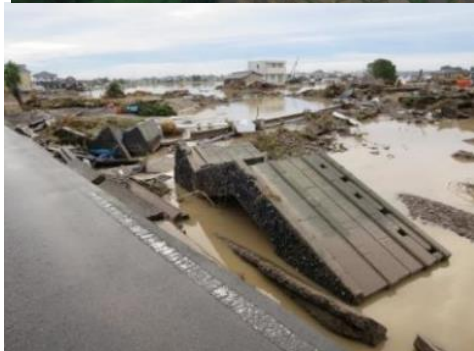
○ 常総市三坂町地先（鬼怒川左岸21.0km付近）における堤防決壊等に伴う氾濫により、常総市の約1/3の面積に相当する約40km<sup>2</sup>が浸水し、常総市役所も孤立した。

【決壊地点近傍】家屋等の流出状況（撮影日：9/11）

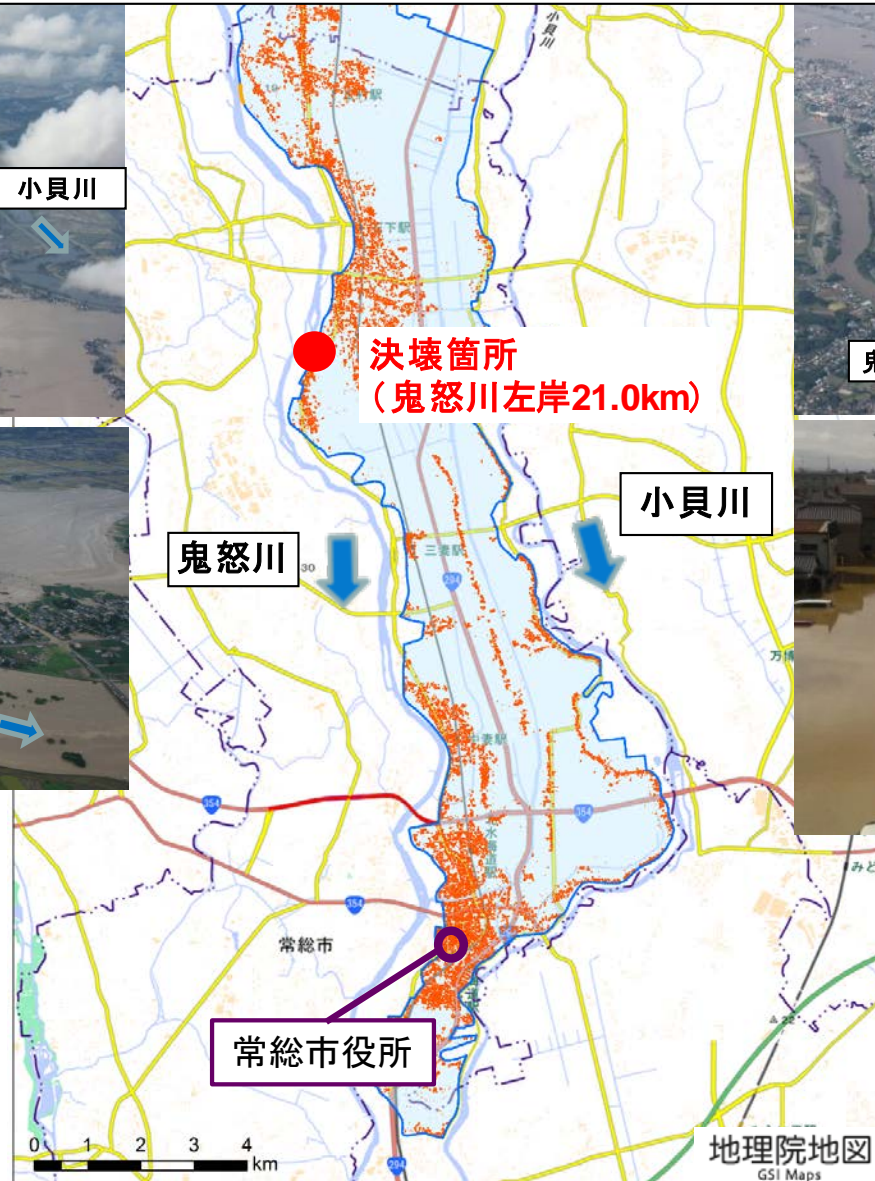
- : 氾濫域の最大総浸水面積 (40km<sup>2</sup>)  
国土地理院公表資料
- : 決壊箇所  
鬼怒川左岸21.0km
- : 浸水範囲内の建築物

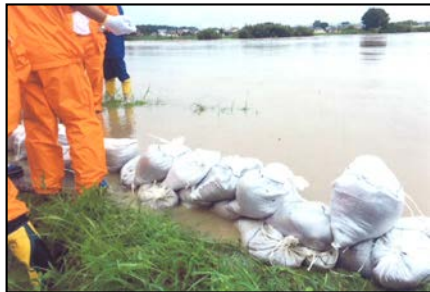
常総市 鬼怒川左岸  
(豊水橋付近)積み土のう

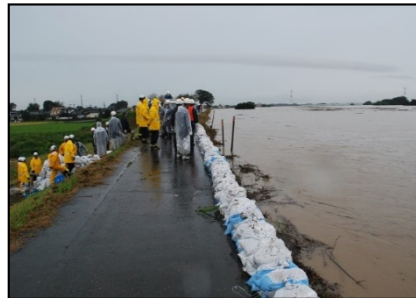
八千代町 鬼怒川右岸  
(高崎地先)月の輪工、積み土のう

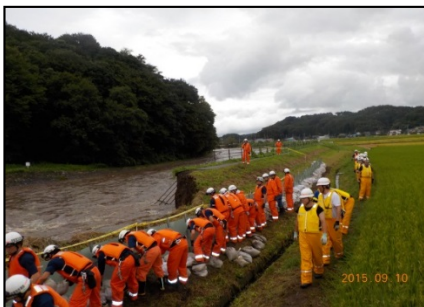
宇都宮市 田川左岸(関堀町地先)  
改良積み土のう(土留鋼板使用)

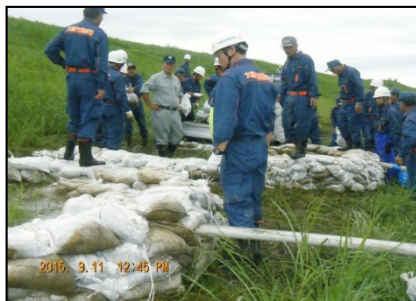
大崎市 吉田川  
(鹿島台地先)月の輪工法
