第2章 カスリーン台風と渡良瀬川流域

第1節 渡良瀬川流域と土砂の流出

第3節 渡良瀬川の砂防

第4節 渡良瀬川の改修と被災

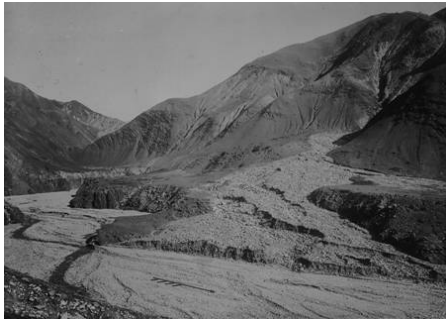
写真2-1 久蔵川の土砂流出状況（昭和13年）
（国土交通省関東地方整備局渡良瀬川河川事務所）

明治政府は、1897（明治30）年に足尾鉾山に、煙害防止、植生回復、鉾滓流出防止対策を命じるとともに、農務省においても国有林、民有林の荒廃林復旧事業を実施してきたが、効果ははかばかしくなかった。内務省においても、地元の強い要望のもと、渡良瀬川下流域沿岸で頻発する洪水、土砂災害を防ぐために大正末期から昭和初期にかけて幾たびか直轄砂防事業計画を立案したが、具体化にまで至らなかった。こうした中、1937（昭和12）年、荒廃の最も甚だしい足尾町地内の激甚地に対し、直轄砂防事業が着手された（写真2-1、写真2-2）。

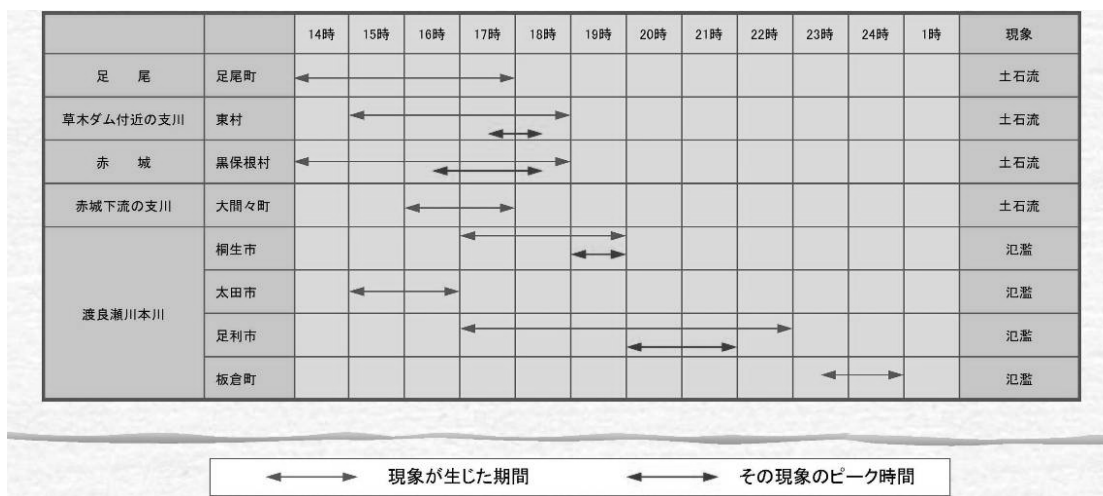
図2-5 河川区間の土砂災害発生状況 (渡良瀬川流域土砂移動実験, 2002. 3)

各自治体の洪水被災記録等の状況から土砂災害や洪水の発生状況をまとめると図2-6のとおりである。

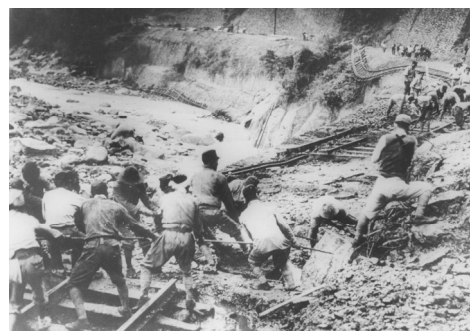
写真2-4 足尾線復旧状況
 (渡良瀬川河川事務所、「カスリーン災害記録集」)

黒保根村の被害状況は人的被害として、死者及び行方不明者数が28名、重傷者数は4名、軽傷者数は8名となった。家屋被害は、流失倒壊家屋42戸、半壊家屋14戸、床上浸水69戸、床下浸水150戸で、道路の決壊流出延べ1万7,400m、橋梁流出28か所である。また、その直後の22、23日も大降雨となり、渡良瀬川は増水し、国道、県道の橋が流されて通行止めになり、足尾線の石垣を飛ばされ運行不能となった（写真2-4）。

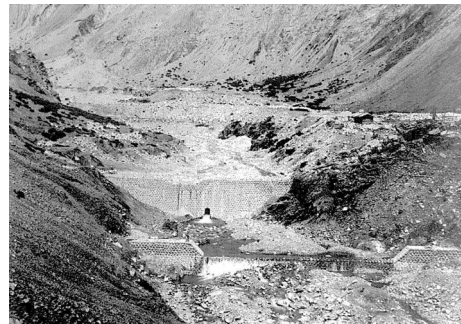
写真2-5 仁田元堰堤工事
(S15. 6. 27撮影)

その後、1934（昭和9）年室戸台風後の1937（昭和12）年6月に内務省東京土木出張所足尾工場が設置され、荒廃の最も激しい足尾地区の裸地及び激害地に対し、流出土砂の扞止と溪岸の崩壊防止を目的とした堰堤（ダム）工、山腹工を主体として、仁田元川（写真2-5）、松木川及び久蔵川で着手した。

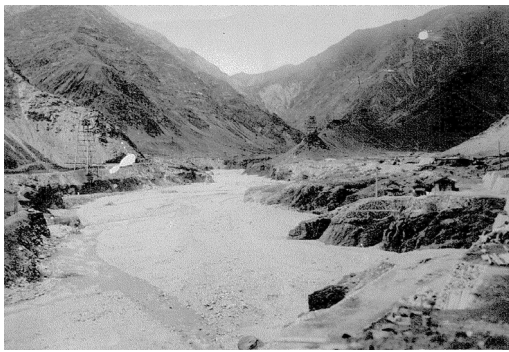
写真2-6 足尾堰堤工事着手前の河道内土砂状況
(国土交通省関東地方整備局渡良瀬川河川事務所)

荒廃の最も激しい足尾地区の裸地及び激害地に対し流下土砂の扞止と溪岸の崩壊防止を目的に計画された足尾ダムは、計画貯砂量500万 m^3 の東洋一の砂防ダムで、1950（昭和25）年から1954（昭和29）年にかけて建設された。この地先は、1937（昭和12）年頃より1950（昭和25）年までに流出土砂で河床は4～5m上昇していたが、足尾ダム建設後の1958（昭和33）年まで160万 m^3 の土砂を貯留して、足尾ダム直下流では元河床に比べ10m強の低下が見られたとあり、いかにこの地域の土砂流出が多いかを物語っている（写真2-6、写真2-7）。

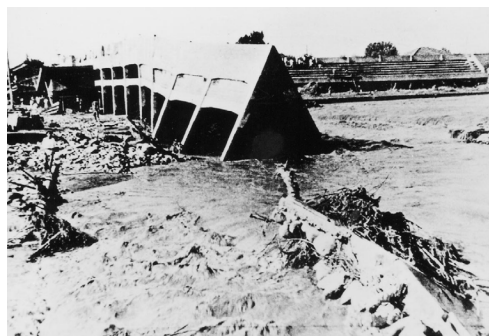
写真2-10 昭和22年桐生新川グラウンド
(渡良瀬川河川事務所、「カスリーン災害記録集」)

桐生市内稲荷町（現・錦町）では、周辺で一番高いグラウンドに住民の多くは避難したが、ここにも水が急激に押し寄せてきた（写真2-10、写真2-11）。

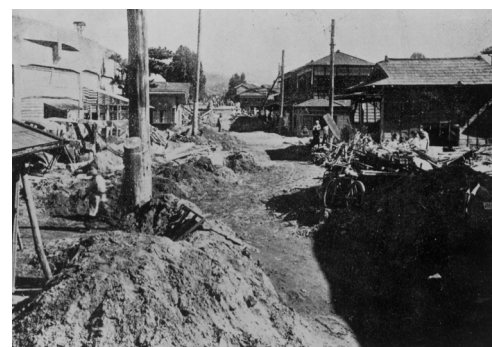
写真 2-12 市街地内土砂堆積状況
(渡良瀬川河川事務所, 「カスリーン災害記録集」)

この洪水による桐生市の死者・行方不明者146名、罹災人員は58,073人で全人口の63%となり流失家屋213戸、全壊家屋139戸、半壊家屋461戸、床上浸水4,929戸、床下浸水6,614戸が被害を受けた。この洪水で死亡、行方不明、負傷者の数が多いところは、新宿、稲荷が全体の3分の2を占め、家屋の流出や浸水等は全市被害の過半数を超えた。これに次いで多いのは境町である。氾濫の最盛時には市街の道路も川と化していて、水が引いた後には家の中が土砂で堆積して、復旧時には道路は土砂や家屋の流出等の流木で山になってしまう状況であった（写真 2-12）。

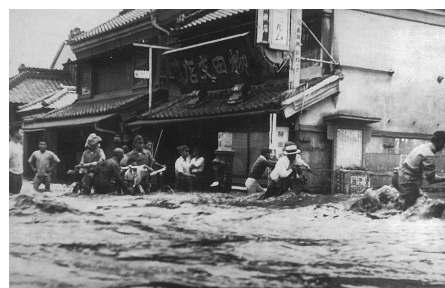
写真2-15 激しい流れの中、命綱を頼りに歩く人々（通2丁目）（渡良瀬川河川事務所、「カスリーン災害記録集」）

足利市街地は、蓮台寺川からの氾濫流と渡良瀬川の中橋の堤防を越水したものが合わさり、通3丁目では床上10cmくらいの浸水であった。市内道路は川のように流れた（写真2-15、写真2-16）。

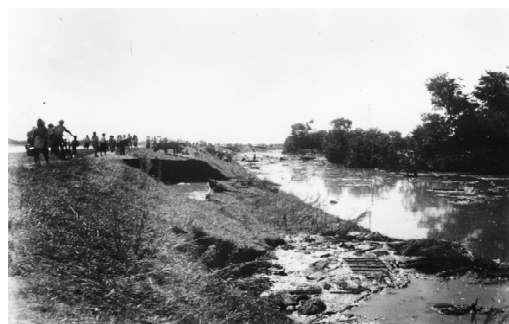
写真2-18 川辺村の浸水状況

これにより、古河の水位標は午前1時には8. 23mに減水した。この氾濫により利島川辺（北川辺町）は全域が一大泥海と化して、人々は大越小学校や利根川、渡良瀬川の堤防に避難して野宿した。小学校には舟で避難してきて、玄関上のテラスから直接2階に上り、教室は約50世帯250人の老若男女の避難者で一杯となった。利島川辺の被害は、死者9名、流失家屋70戸、倒壊家屋210戸、浸水1, 141戸、被害人口は8, 896名である（写真2-18~20）。

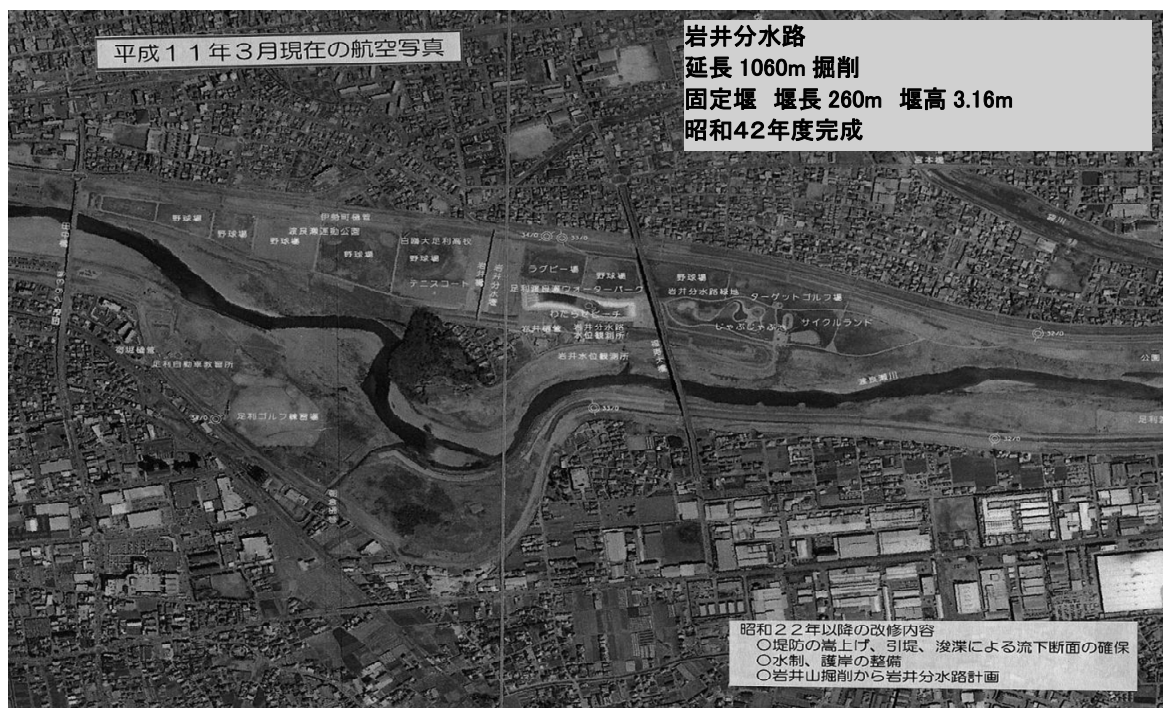
写真 2-22 現在の岩井周辺の改修と利用 (渡良瀬川河川事務所, 「カスリーン災害記録集」)

激甚な被害の原因となった岩井山付近の河道については、岩井山の北側に分水路を開削し、高水を現河道（2,300 m^3/s ）と分水路（1,700 m^3/s ）によって流下させる分流方式が決定された。

分水路は、幅260m、延長2,600mにわたり開削するものであり、1960（昭和35）年より用地買収に着手し、1963（昭和38）年1月より掘削、築堤工に着手した。

分水路の左岸側に約2,600mの新堤と、右岸側に約800mの背割堤を新設し、法面には護岸を施工した。分水路堰（長さ250m）上部には岩井橋を架設し、約10年の歳月をもって昭和42年度に完成した（写真2-22）。
