鳶ヶ巣大崩壊地／鳶ヶ巣大崩壊地のビューポイント

大規模な山腹崩壊地

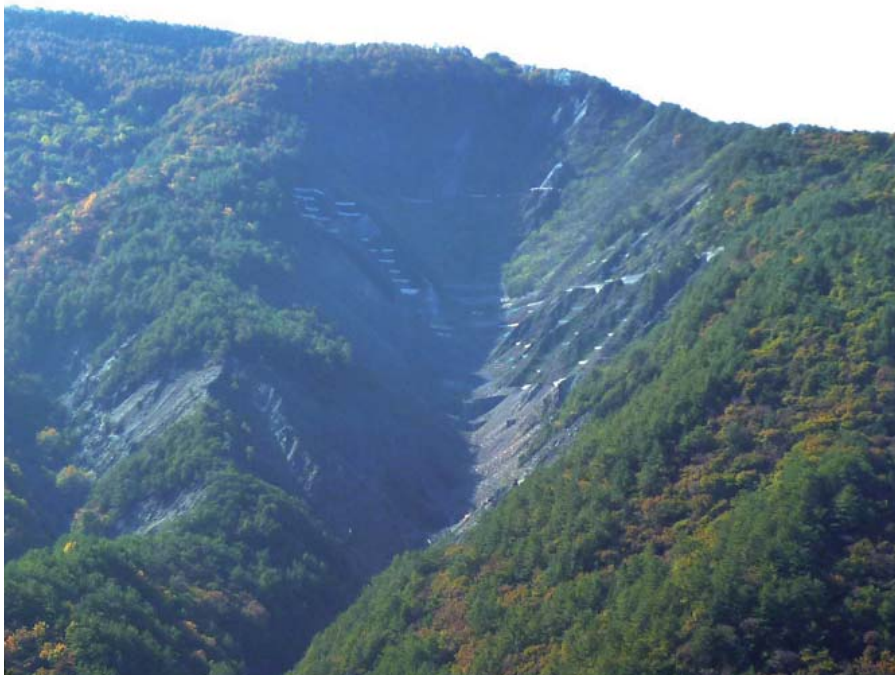
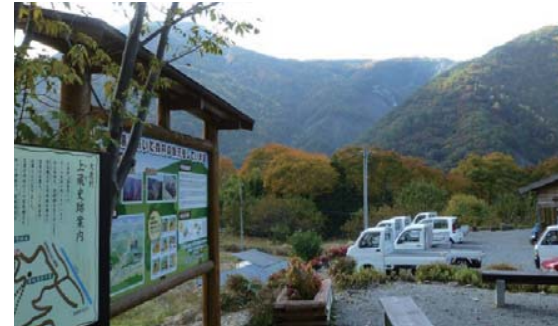
福徳寺前から見える
鳶ヶ巣大崩壊地

大鹿村の上蔵地区から見える、面積が30haにも及ぶ大崩壊地。
 明治以前から崩壊が続いており、土砂が小渋川をせき止め、たびたび災害を引き起こした。
 押し出された土砂が小渋川に削られ、何層にもなった礫層が川沿いに見られる。
 大鹿村上蔵の福徳寺(国重要文化財)付近から崩壊地が望め、案内看板もある。

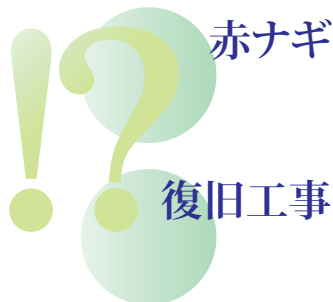
赤ナギ

谷底からざっくりと山肌がえぐり取られ、下方末端は一直線に本流に達し、斜面は40度を超す。

崩壊地は蛇紋岩の崩れで、風化した赤い色を見ていた昔の人は「赤ナギ」と呼んでいた。

事業開始当初は、崩壊による土砂止めなどの山腹工を試行したが、傾斜が急で乾燥した土壌のため、森林復旧は進まなかった。

現在は、表土に資材を吹き付ける工法などの新緑化技術を取り入れて復旧成果をあげている。
